UNIVERSITÀ POLITECNICA DELLE MARCHE
FACOLTÀ DI INGEGNERIA

Corso di Laurea Triennale in Ingegneria Civile ed Ambientale

**“TECNICA DI RIPARAZIONE DI UNA PARATIA DI
PALI AMMALORATA”**

“Repair of a damaged pile bulkhead”

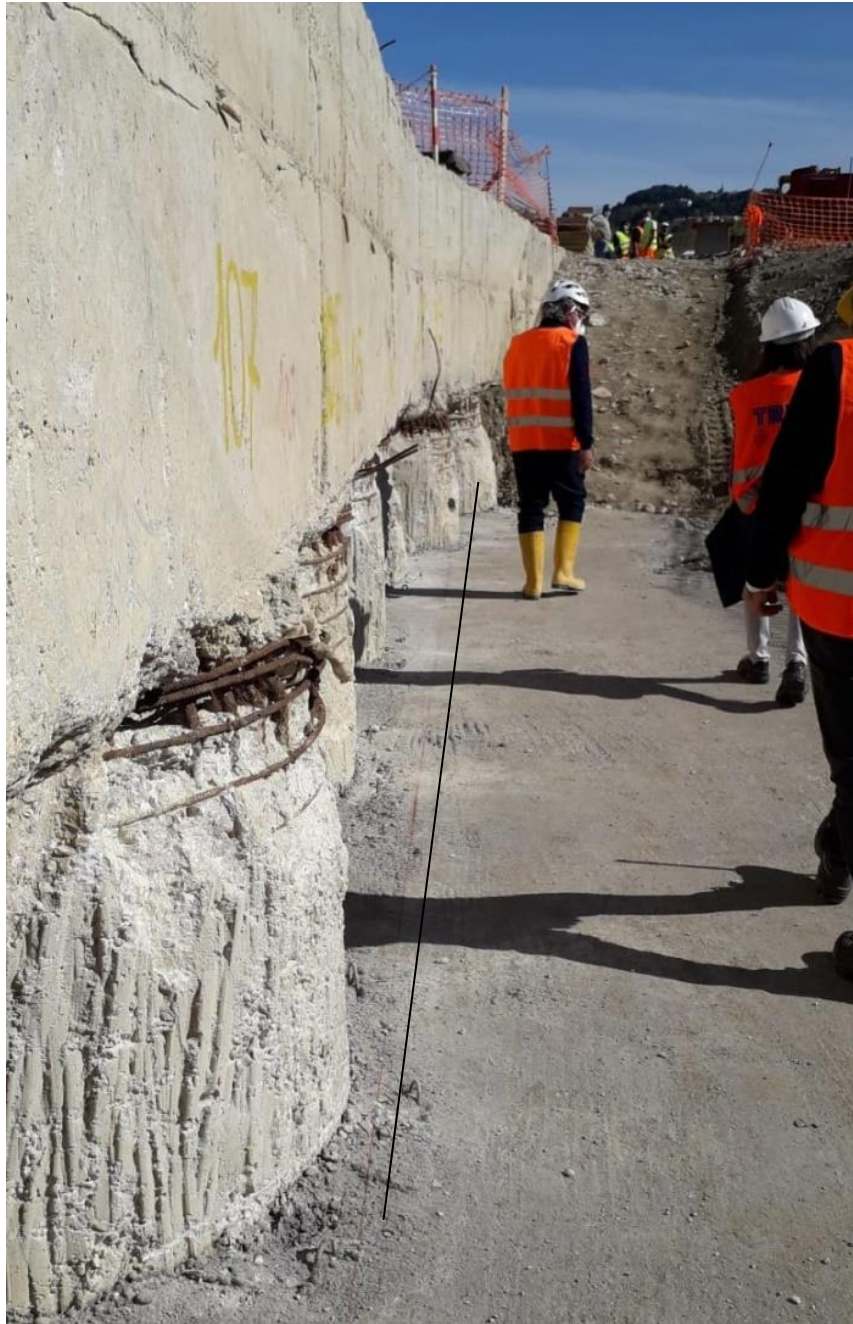
Figura 4.1. Disallineamento dei pali

Una delle possibili cause che ha portato ai danni evidenziati, risiede nel disallineamento dei pali della paratia (Figura 4.1). In particolare, le notevoli dimensioni dei pali, accostati, non perfettamente allineati, hanno fatto sì che la larghezza della trave di collegamento non riusciva a coprire interamente l'impronta dei pali sottostanti, soprattutto nella zona di maggior sfalsamento, quindi per sopperire a ciò i ferri di ripresa provenienti dai pali sottostanti sono stati piegati eccessivamente così da permettere la giusta connessione palo-cordolo. (Figura 4.2)

La causa dei difetti riscontrati sulla paratia va ricercata, principalmente, nelle fasi di esecuzione dei pali; per via delle grandi dimensioni si è riscontrato un problema di allineamento, molti pali risultavano disallineanti e sporgenti rispetto alla trave di collegamento anche di diversi centimetri. Piuttosto che ampliare le dimensioni della trave di collegamento per poter raccordare correttamente tutte le teste dei pali, l'impresa ha scelto, di piegare i ferri di ripresa per riportarli all'interno del bordo previsto della trave di collegamento. Questo ha provocato le lesioni del calcestruzzo nella parte alta dei pali, con le conseguenti inclusioni terrose tra palo-trave di collegamento e all'interno del fusto dei pali stessi.

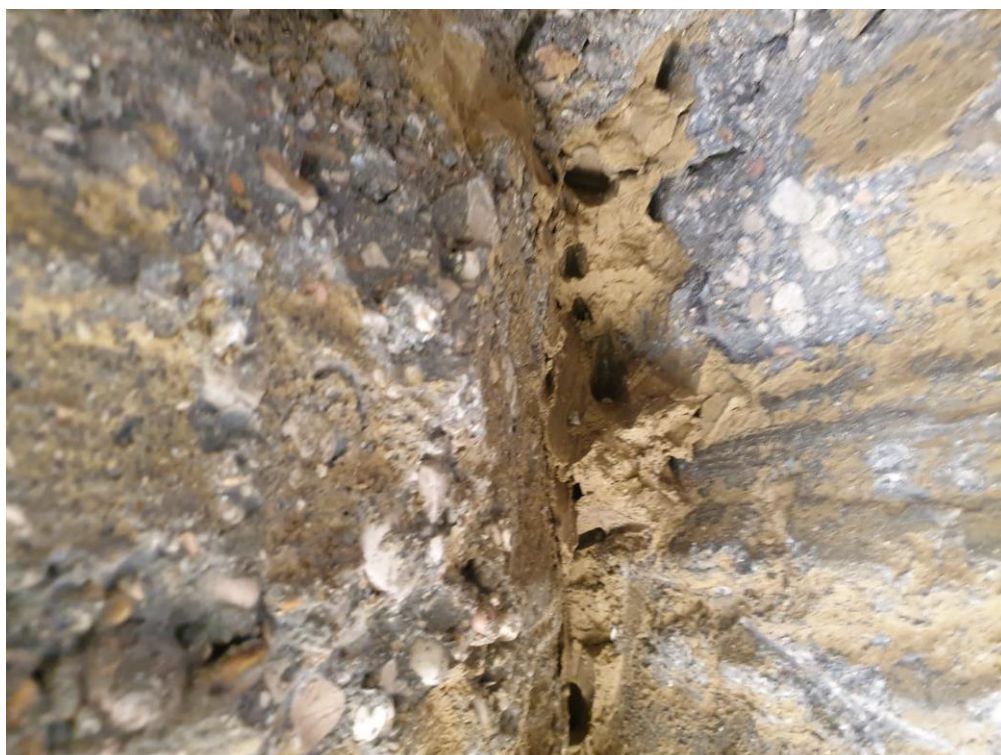
Figura 4.3 Inclusioni terrose nella connessione palo-trave

Questo ha portato alla lesione e compromissione della qualità del calcestruzzo con conseguente inclusione da parte di materiale terroso, come si può vedere nelle foto (Figura 4.3 e 4.4).

In maniera più dettagliata, ad oggi gli esami condotti su 49 pali ha evidenziato che 9 di essi, sarebbero interessati da lesioni e il 18% di essi era interessato dalla presenza di inclusioni terrose nella zona sommitale per uno spessore maggiore di circa 30 cm.

Una volta aver effettuato l'operazione di scavo si è passati alla fase di pulizia ovvero idrodemolizione/idroscarifica con lancia a pressione variabile, delle sezioni di palo scoperte con lo scavo della precedente fase, al fine di mettere a nudo le parti interessate al ripristino. L'altezza interessata dal ripristino è stata di 60-80 cm dall'intradosso della trave.

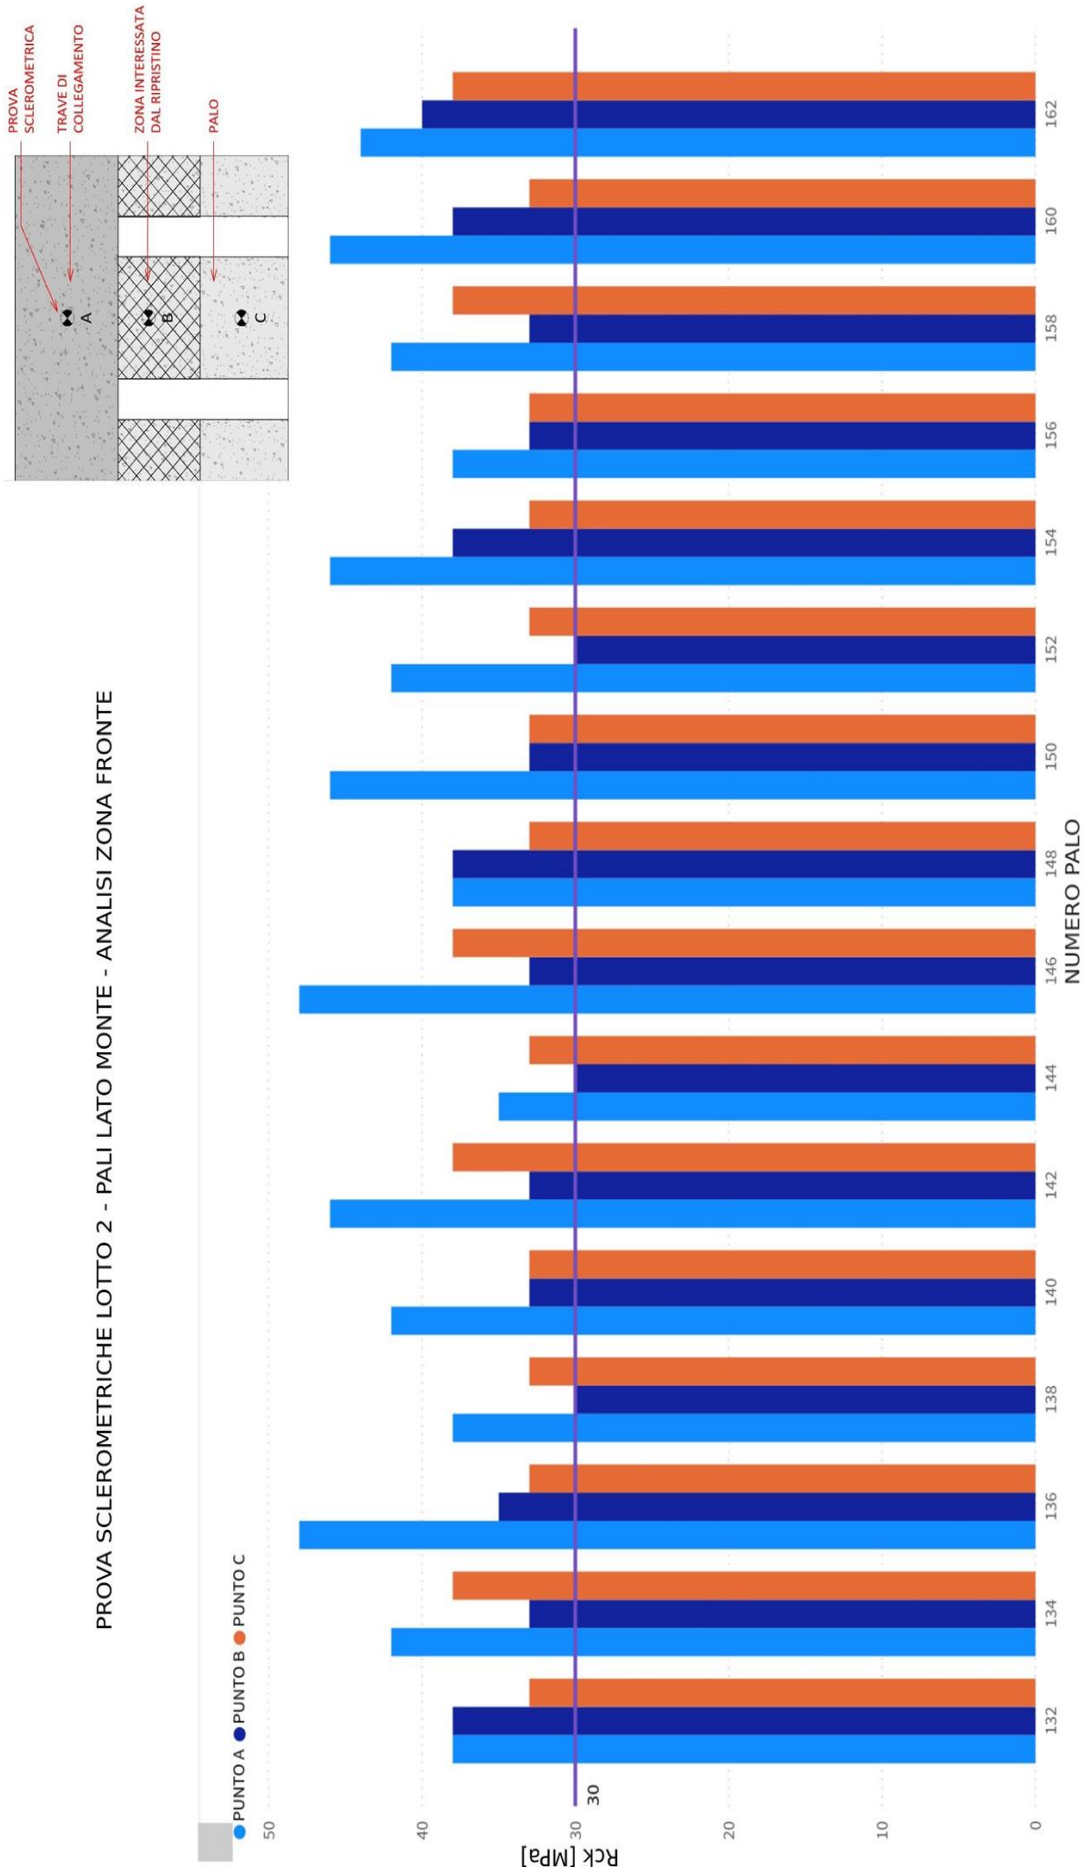
Figura 5.3.3.1. Prove sclerometriche lato monte - analisi zona fronte.
 (i punti A, B e C nello schema in alto a destra rappresentano i punti di misura)

Dai grafici possiamo individuare una linea di colore viola, che rappresenta la resistenza meccanica attesa dal calcestruzzo utilizzato in fase di costruzione della paratia di monte, ovvero C25/30. Tutte le prove hanno restituito un valore maggiore o uguale a tale limite quindi il calcestruzzo ha mantenuto la sua resistenza meccanica.

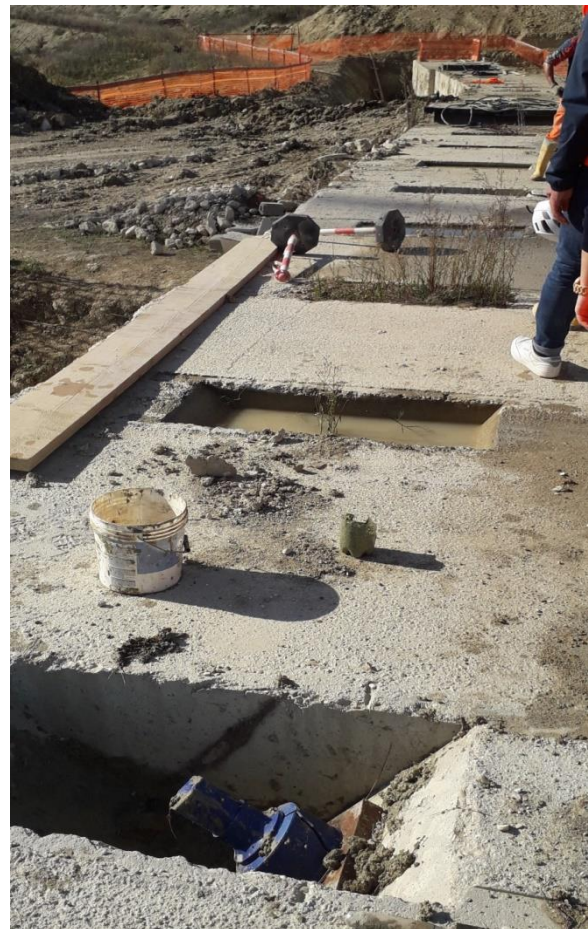
Figura 5.4.3. Cavità piene di acqua e terra

Una problematica che insorgeva ogni volta aver pulito dalle inclusioni terrose e quindi dopo aver effettuato l'attività di idroscarifica, era quella di un'ulteriore inclusione terrosa che si manifestava nel nodo palo-trave; il materiale terroso veniva trasportato dall'acqua, quest'ultima proveniva dagli ancoraggi e infiltrandosi arrivava fino alla testa del palo. La soluzione adottata per questa problematica è stato quello di togliere manualmente l'emulsione di acqua e terra all'interno della cavità e coprire con telo impermeabile, in modo tale che l'acqua non potesse ritornare all'interno della cavità e defluire in testa al palo, come si può vedere nelle Figure 5.4.3 e 5.4.4.

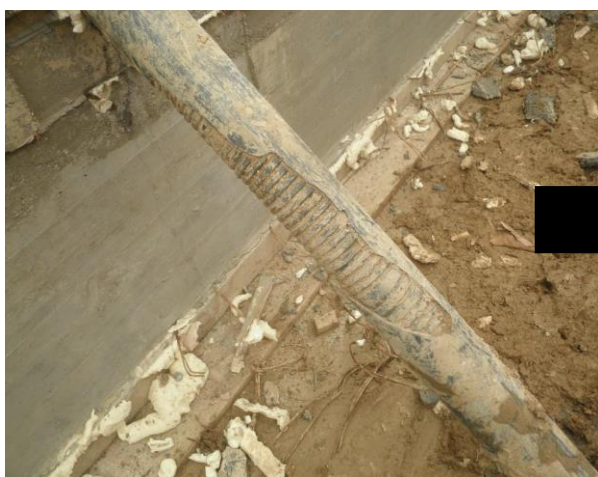
Figura 5.8.1. Tirante leggermente lesionato

Questa metodologia è stata applicata per quella serie di tiranti di cui il danneggiamento era lieve, ovvero una parte di guaina superficiale lesionata senza però arrivare al ferro in profondità, come si può vedere nella Figura 5.8.1.
