UNIVERSITA' POLITECNICA DELLE MARCHE
FACOLTA' DI INGEGNERIA

**Il degrado del calcestruzzo armato nelle strutture esistenti: patologie,
diagnostica e recupero. Caso studio di un edificio di civile abitazione
sito nella zona costiera di Ostia (RM).**

**The deterioration of reinforced concrete in existing structures:
pathologies, diagnostics and recovery. Case study of a residential
building located in the coastal area of Ostia (RM).**

Tesi di Laurea di:
Raffaella Ciarlo

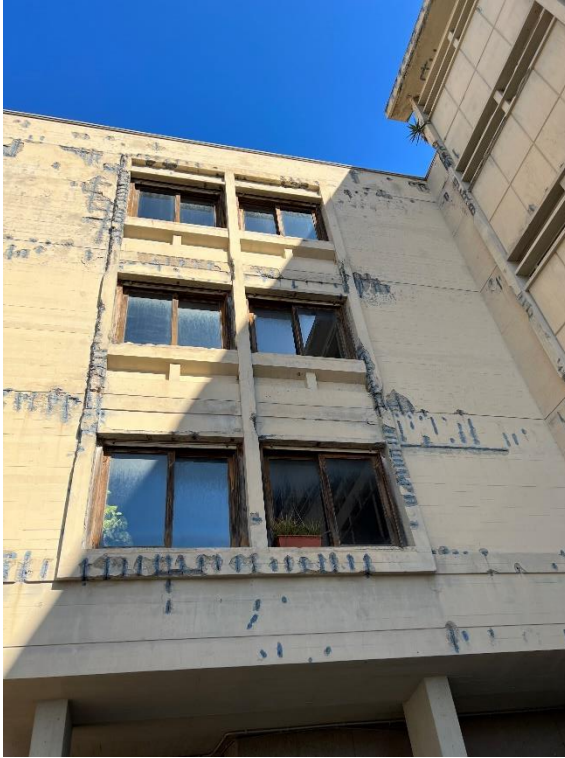
Figura 49 – Degrado sul prospetto interno (sud)

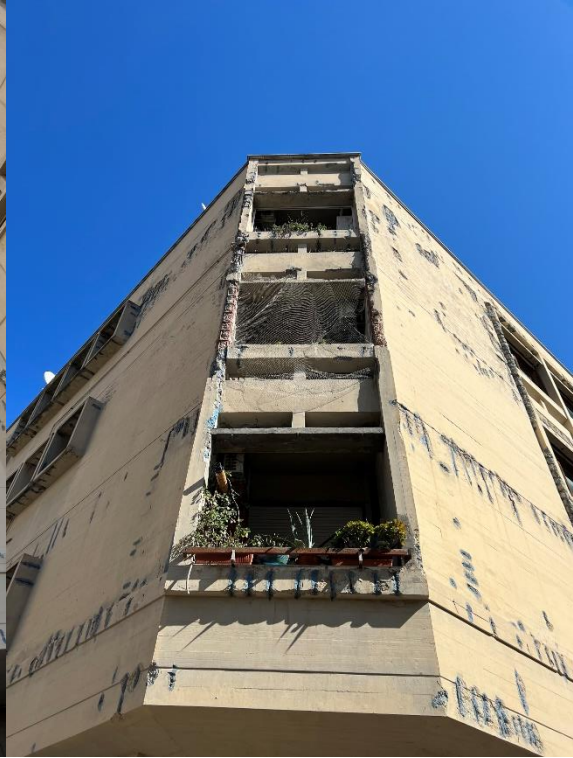
Figura 50 – Degrado sui balconi d'angolo (sud)

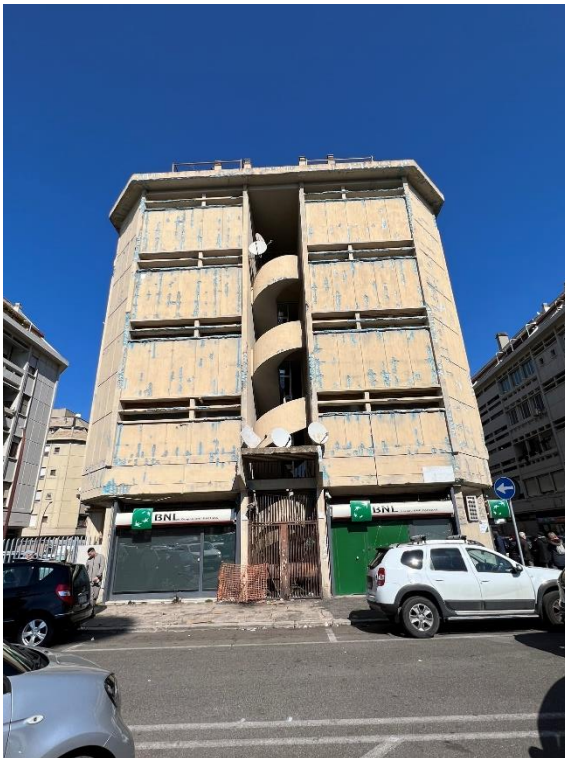
Figura 51 – Degrado sul prospetto sud (fronte mare)

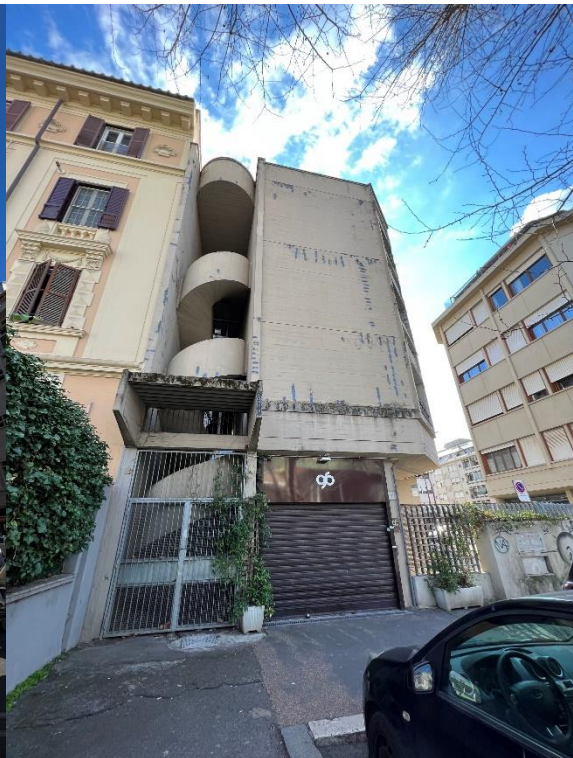
Figura 52 – Degrado sul prospetto nord

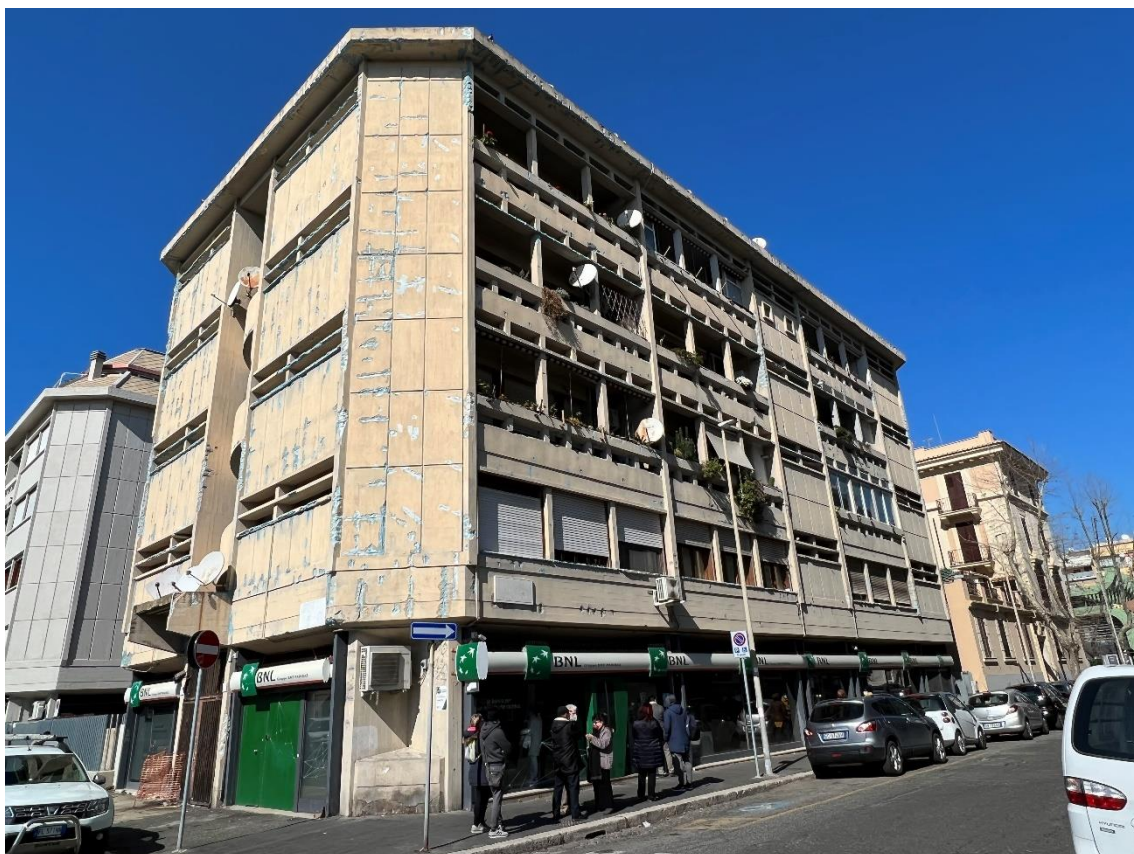
Figura 53 – Degrado sul prospetto est

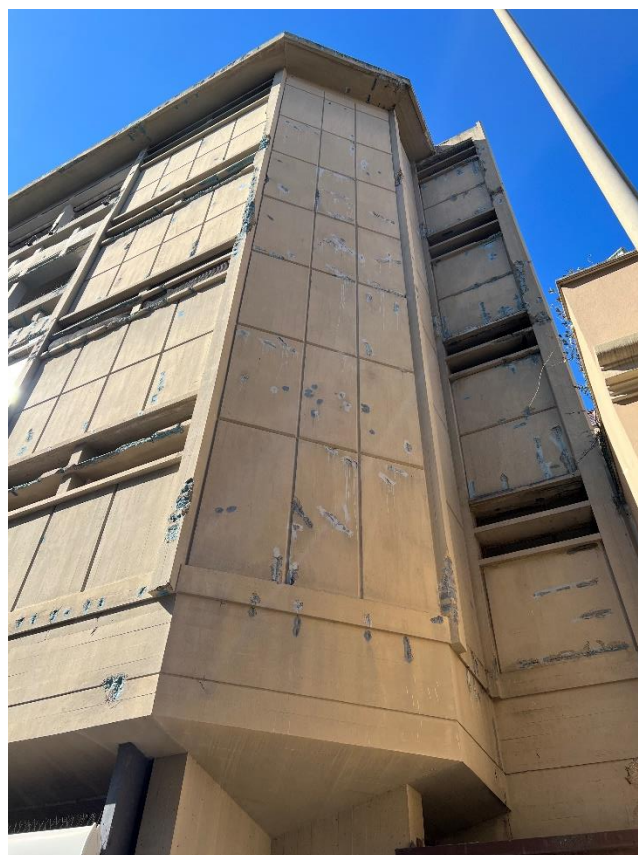
Figura 54 - Figura 55 – Degrado sul prospetto nord-est
