UNIVERSITA' POLITECNICA DELLE MARCHE

Corso di Laurea triennale in Ingegneria Meccanica

Analisi delle difettosità di rivestimenti di zinco depositati su fili di acciaio

Analysis of defects of zinc coatings deposited on steel wires

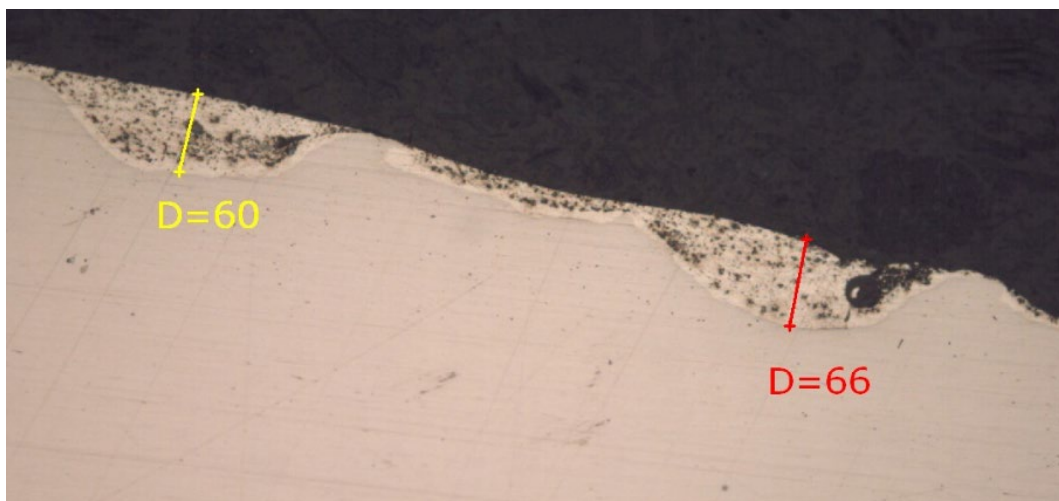
Figura 4.1 filo indentato in sezione longitudinale

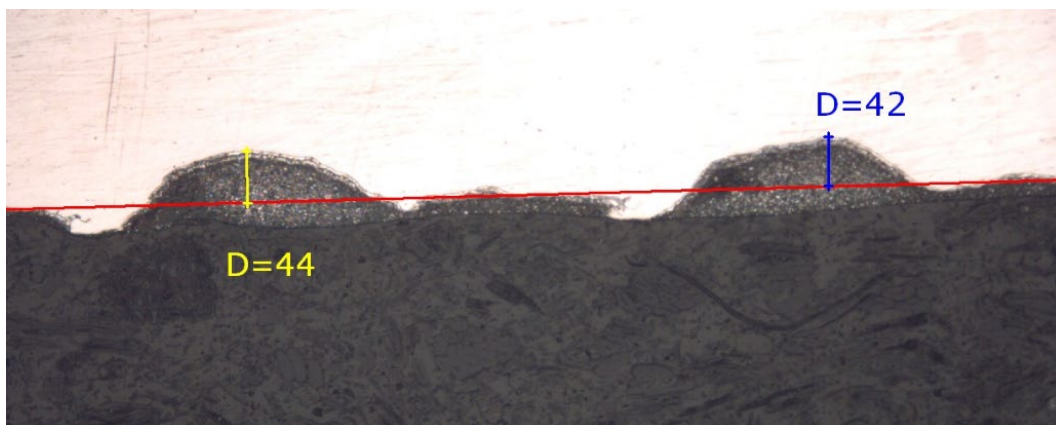
Figura 4.2 Completo riempimento delle indentazioni

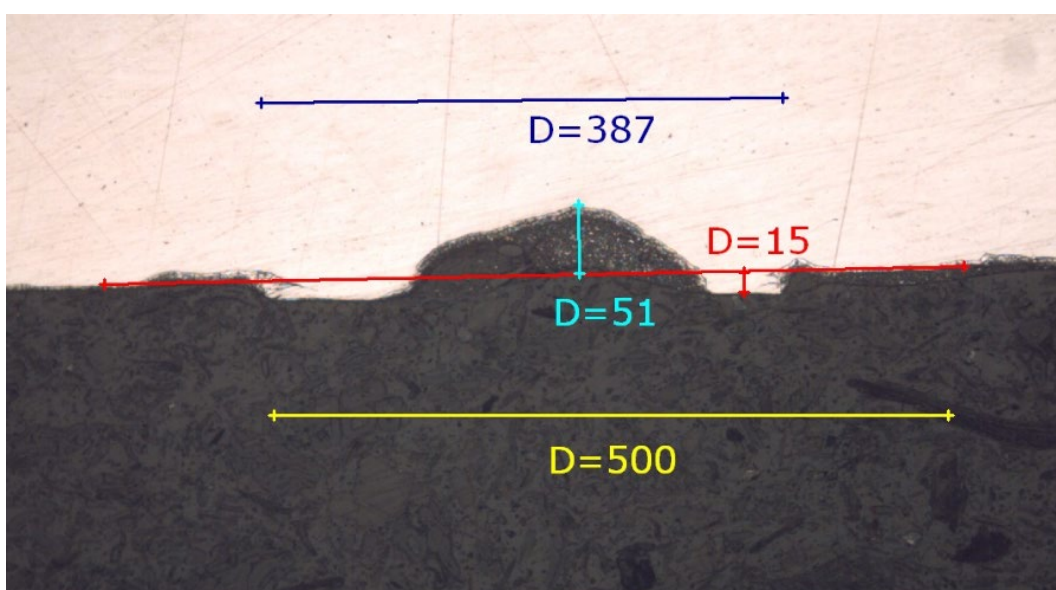
Figura 4.3 Ulteriore difetto

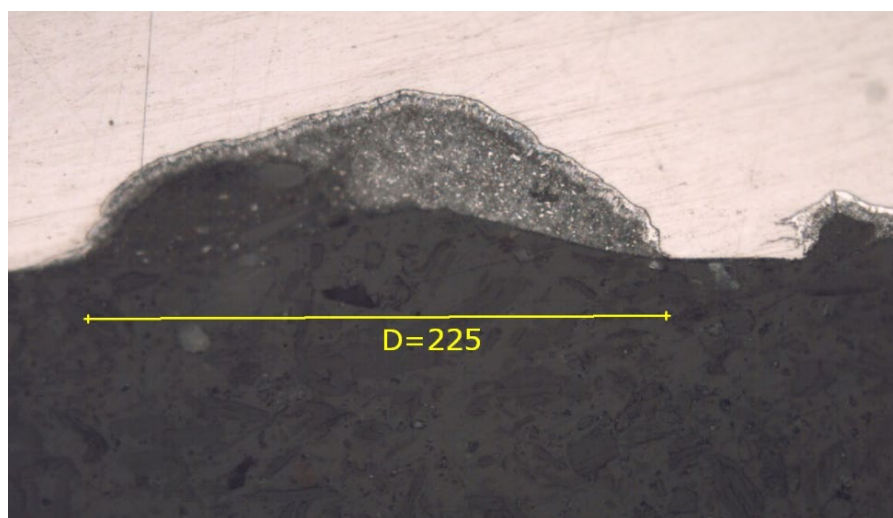
Figura 4.4 Ingrandimento della indentazione di cui in figura 4.1.3

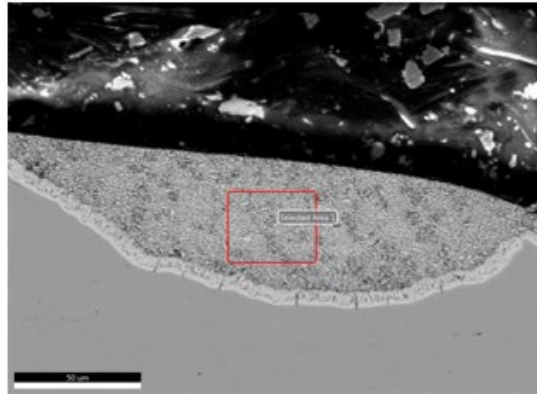
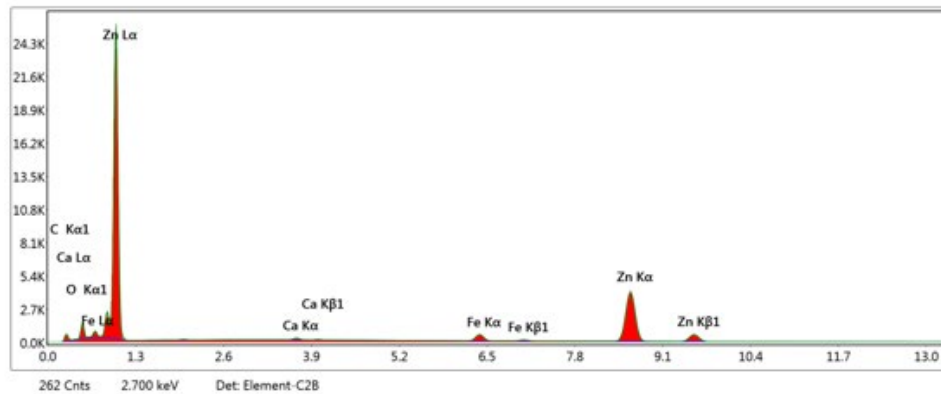
Figura 4.5 Analisi del difetto al SEM-EDX

Successivamente si è andati ad investigare sulla natura del riempimento del difetto osservandolo al SEM tramite analisi EDS con spot nella zona identificata dal riquadro rosso (Figura 4.5).

Element	Weight %	Atomic %	Net Int.	Error %	Kratio	Z	A	F
C K	8.03	28.52	108.88	11.79	0.0143	1.2937	0.1378	1.0000
O K	5.30	14.13	239.11	9.95	0.0170	1.2449	0.2575	1.0000
CaK	0.65	0.69	56.74	16.00	0.0064	1.0902	0.8819	1.0242
FeK	4.39	3.35	248.67	4.96	0.0482	0.9813	0.9895	1.1316
ZnK	81.64	53.31	2215.68	2.16	0.7724	0.9453	0.9988	1.0020

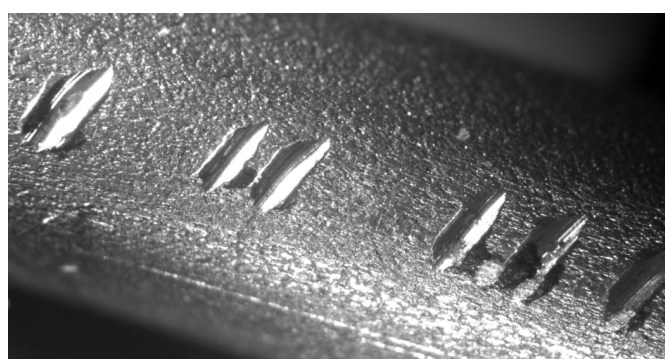
Figura 4.7 Indentazioni viste al macroscopio

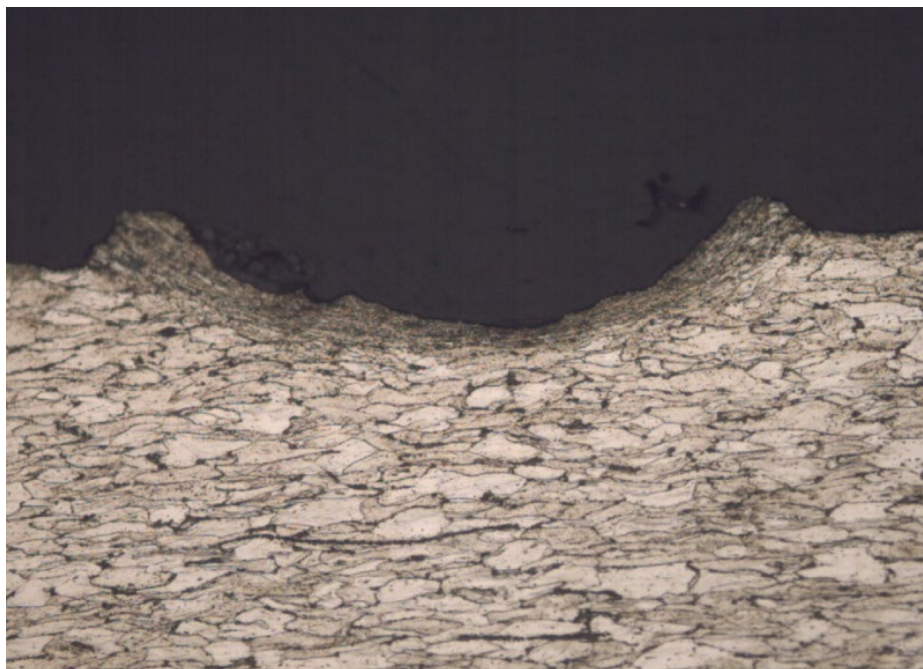
Figura 4.9 Grani dell'acciaio in corrispondenza del difetto

La rimozione del rivestimento di zinco è stata determinante per poter osservare che i difetti non sono localizzati sullo strato di rivestimento esterno, bensì sul filo nudo. Inoltre i grani sono schiacciati in corrispondenza dell'indentazione (Figura 4.9), a dimostrazione del fatto che i difetti sono causati da compressione meccanica in corrispondenza degli stessi. Probabilmente questo è accaduto durante le operazioni di bobinamento del filo dopo trafilatura, prima della zincatura.

È stato analizzato dapprima uno spezzone di filo che presentava delle vistose indentature ripetute su un intero lato dello stesso, osservando che questi difetti sono stati causati da una compressione meccanica, dimostrato dai grani dell'acciaio schiacciati in corrispondenza del difetto.

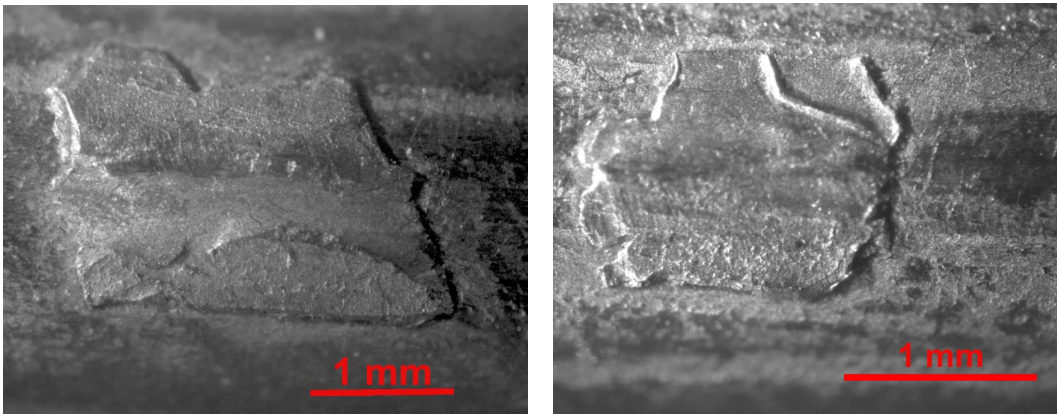
Figura 4.10 Fili con protuberanze visti al macroscopio

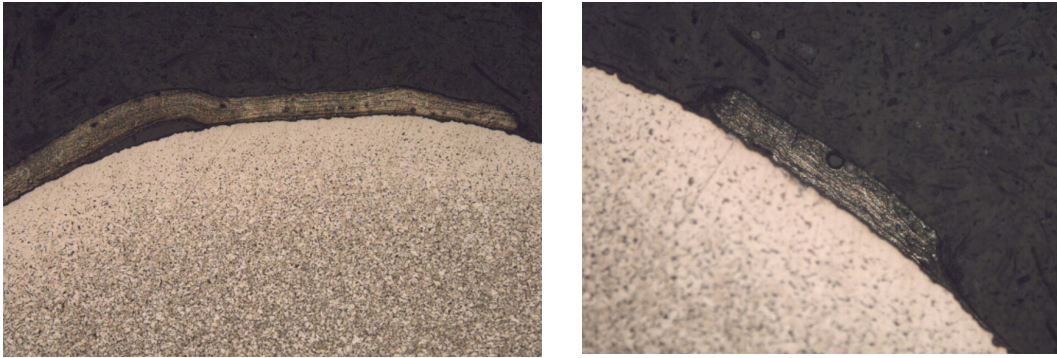
Figura 4.12 Difetti visti al microscopio dopo attacco chimico

Dopo aver effettuato un attacco chimico con Nital 10 si è notato un “aspetto legnoso” delle escrescenze (Figura 4.12); in seguito, essendo simili, è stata posta l’attenzione su un solo difetto, andando ad analizzare approfonditamente a SEM-EDX.

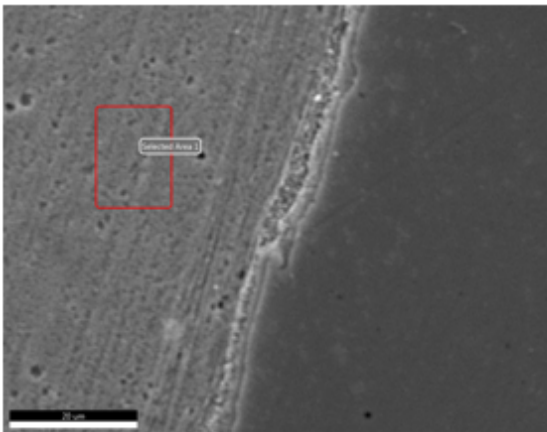
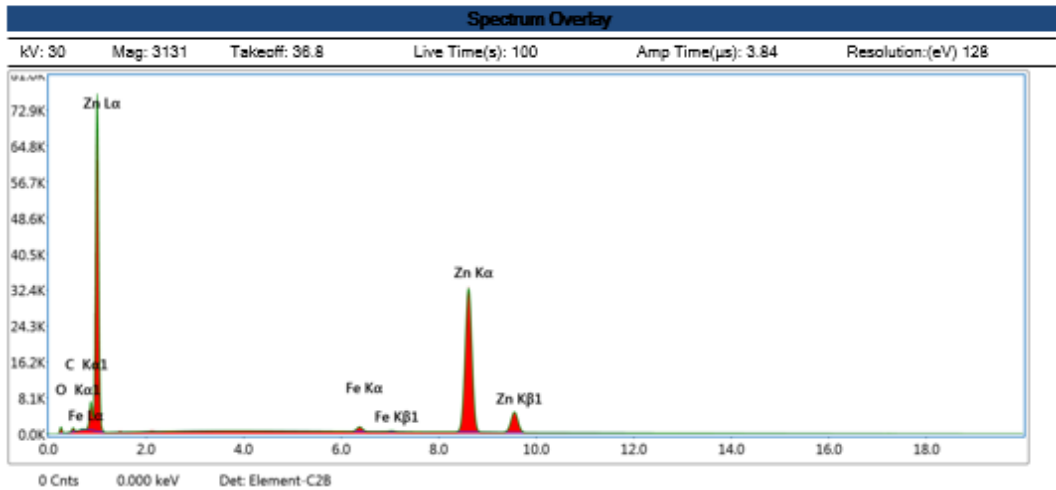
Figura 4.13 Analisi al SEM-EDX del difetto

Element	Weight %	Atomic %	Error %
Bollezza protuberanza Area 3 Selected Area 1			
C K	9.44	34.63	10.68
O K	1.99	5.48	11.61
FeK	1.42	1.12	4.51
ZnK	87.15	58.78	1.04

Dalle analisi effettuate al SEM si è evidenziato che le protuberanze erano composte da zinco, quindi il difetto è da attribuirsi a un problema durante in processo di zincatura.

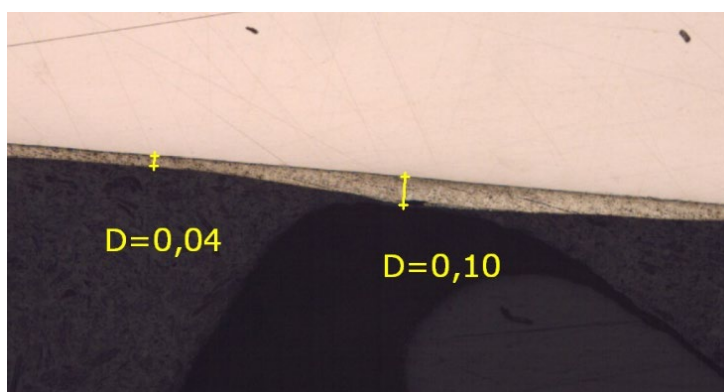
Figura 4.15 Campione n°1 visto al microscopio

Dall'analisi dei campioni si possono evincere sostanzialmente 2 gruppi di difetti. Sono stati presi in esame i difetti più vistosi di ciascun gruppo, in particolare, per il primo gruppo è stato analizzato il campione n°1 che presenta la stessa difettosità della totalità dei campioni. In Figura 4.14 si può notare un effetto “bambù” sulla superficie del filo, denominato così per l’analogia alla conformazione delle omonime canne, dovuto alla disomogeneità di rivestimento di zinco sul filo come si evince dalla Figura 4.15.

Difettosità di questo tipo dipendono dalle condizioni di rimozione del rivestimento di zinco o Galfan durante la fase di drenaggio; in particolare dipendono dalla velocità del filo, dalle vibrazioni del filo, dalla sua centratura e dal flusso di azoto insufflato dalle busette durante questa fase.

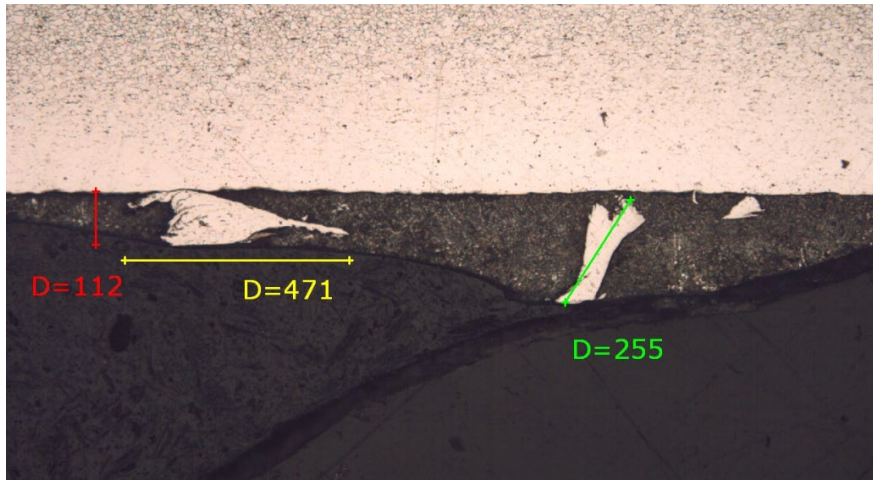
Figura 4.19 Caratterizzazione del filo n°7 dopo attacco chimico

Le difettosità riscontrate nel secondo gruppo sono costituite da inclusioni presenti all'interno dello strato di Galfan (Figura 4.19, 4.21, 4.22). In particolar modo si è andati ad approfondire tramite osservazione al SEM con analisi EDX la natura chimica delle inclusioni presenti nei campioni 8 e 9.

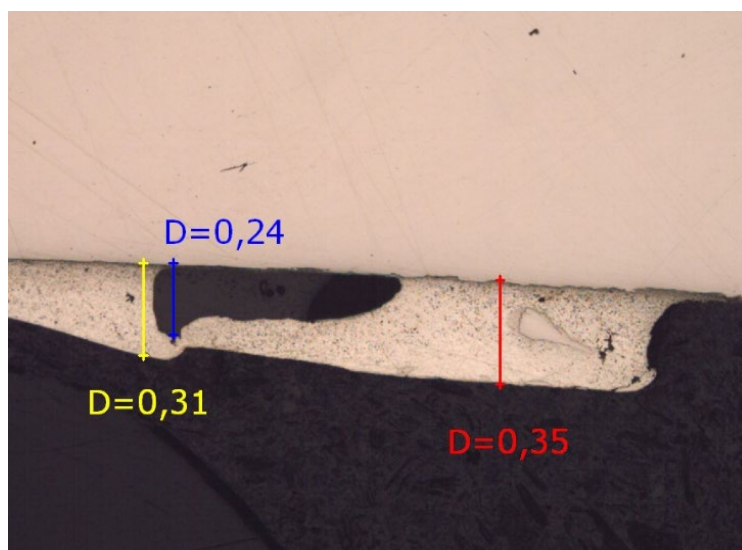
Figura 4.21 Filo n°9 osservato al microscopio ottico

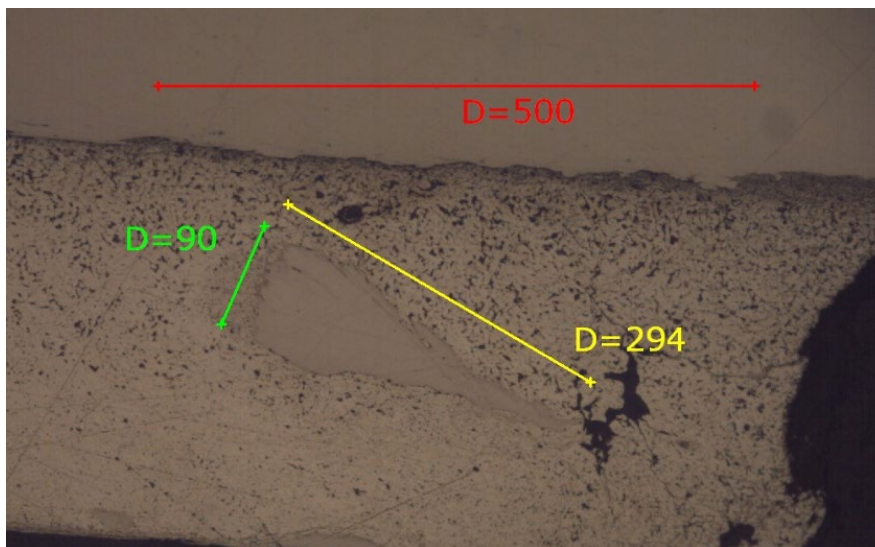
Figura 4.22 Dimensionamento dell'inclusione in figura 4.21

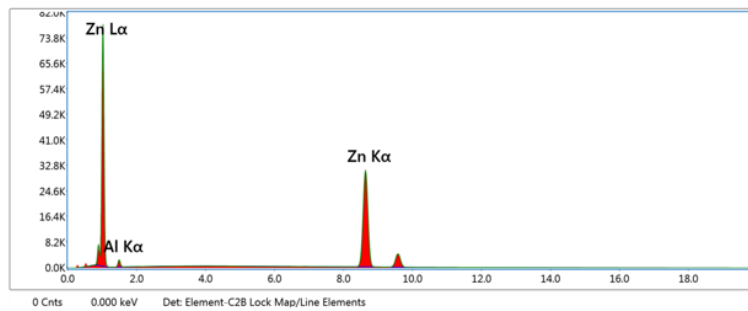
Element	Weight %	Atomic %	Net Int.	Kratio	Z	A	F
AlK	6.76	14.95	177.87	0.0106	1.1373	0.1379	1.0008
ZnK	93.24	85.05	5104.20	0.9233	0.9888	1.0004	1.0011

Figura 4.24 Spettro dell'analisi EDX sull'area 1 con relative percentuali degli elementi evidenziati

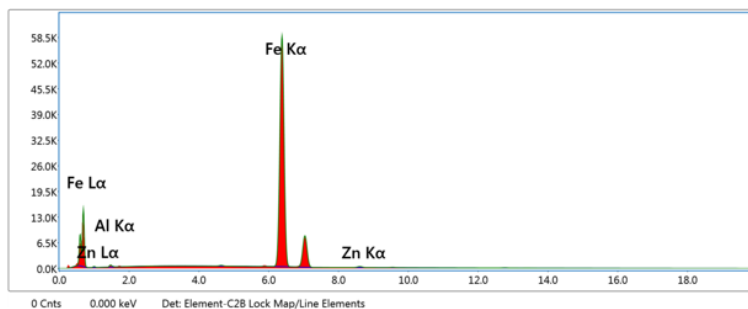
Element	Weight %	Atomic %	Net Int.	Kratio	Z	A	F
AlK	1.04	2.14	40.27	0.0022	1.1185	0.1923	1.0017
FeK	98.09	97.13	8355.69	0.9801	0.9989	0.9994	1.0009
ZnK	0.87	0.73	42.39	0.0072	0.9692	0.8427	1.0140

Figura 4.25 Spettro dell'analisi EDX sull'area 2 con relative percentuali degli elementi evidenziati
