Università Politecnica delle Marche
Facoltà di Ingegneria

Architetture fortificate: processi evolutivi, tecniche costruttive
e vulnerabilità.

Il caso studio della Rocca di Gradara
Parte 1

Tesi di Laurea di:
Ilaria Patrizi

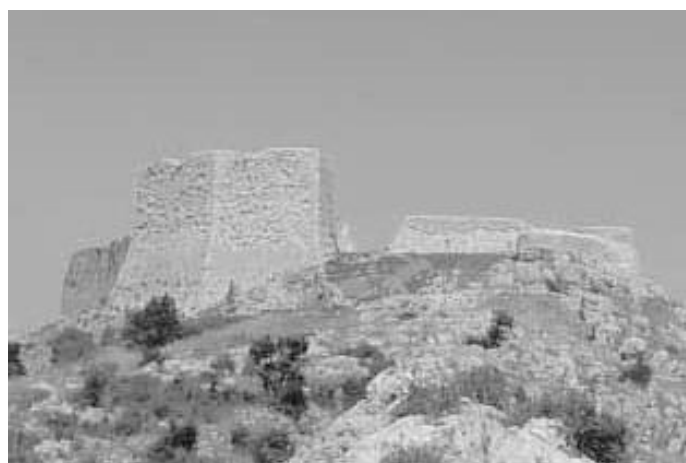
Si riporta a titolo esemplificativo, nella Figura 1.1 il caso della Rocca di Castel Pagano in provincia di Foggia.

Figura 1.1 - Rocca di Castel Pagano (FG). Fonte [68]

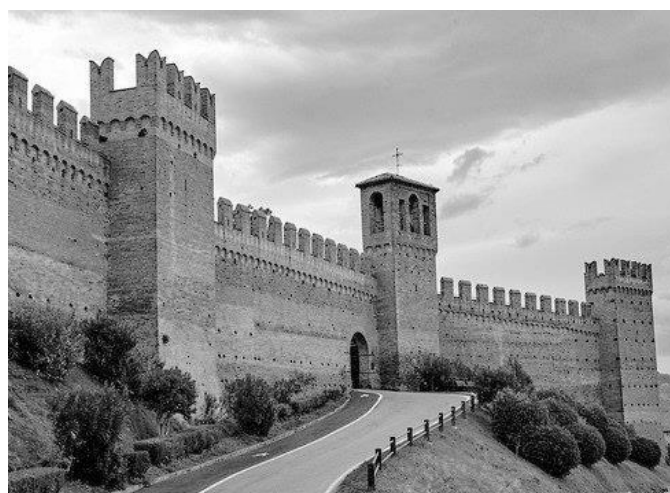
Di seguito (Figura 1.2) si evidenzia la cinta muraria del Castello di Gradara, fortificazione che incarna il periodo della maturità di tali manufatti.

Figura 1.2 - Cinta esterna del Castello di Gradara. Fonte [5]

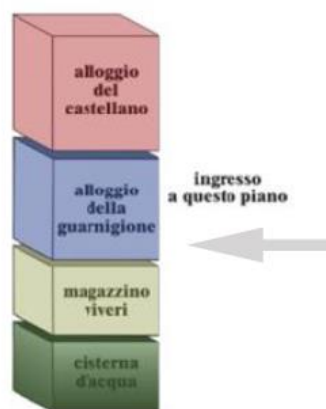
Figura 1.3 - Organizzazione interna Mastio. Fonte [4]

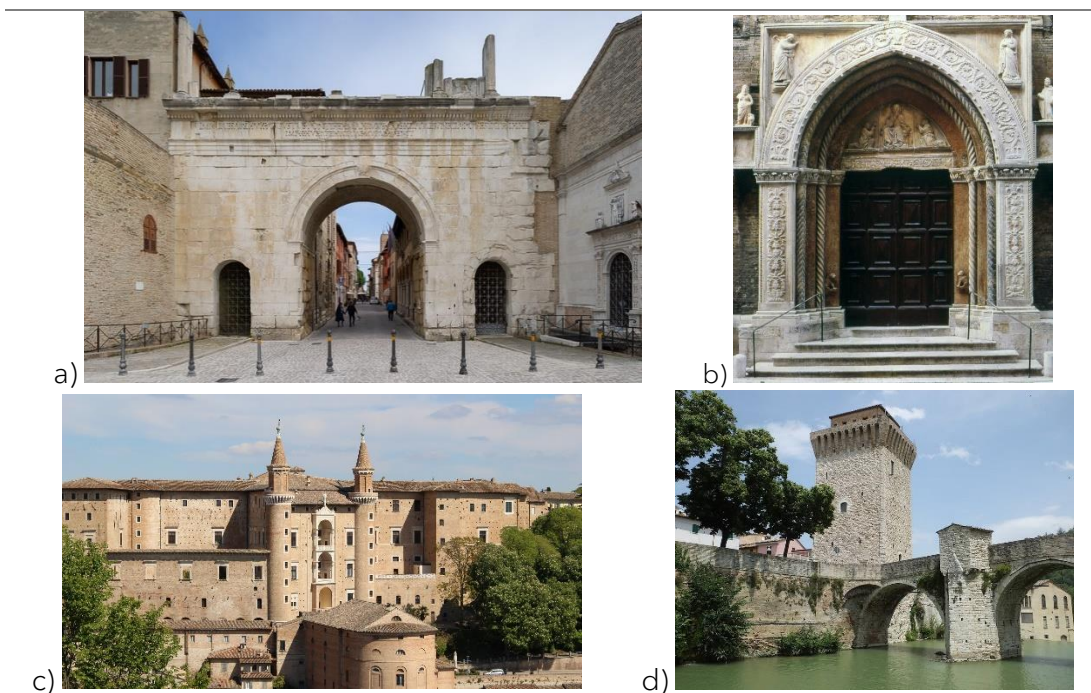
Figura 1.17 - a) Foro di Augusto, Fano; b) Portale di S. Francesco, Pesaro; c) Palazzo ducale di Urbino, Urbino; d) Torre di Fermignano. Fonte immagini: [12]

<p>B.3 Rosso Ammonitico (Rosso di Verona)</p>	<p>Calcare</p>	<p>Decorativo</p>	<p>Calcare nodulare, compatto con frattura concoide dal colore rosso vivo, rosso scuro, talvolta anche rosso mattonne.</p>	<p>(Portale di San Francesco a Pesaro (Figura 1.17 - b), Chiesa di San Domenico a Urbino)</p>
<p>B.4 Scaglia bianca e rossa</p>	<p>Calcare</p>	<p>Strutturale Decorativo</p>	<p>Costituito da marne e calcari. Colorazione che varia dal bianco al rosa, rosso e rosso vinato. Trattato in fornaci di Urbino, Urbania, Fossombrone, Fermignano e Fano</p>	<p>Antichità: tombe, stipiti, lastre, lesene. Medioevo: mura di Urbino, ponte e torre di Fermignano. Rinascimento: decorazioni interne Palazzo Ducale di Urbino (Figura 1.17 - c) e Urbania. Epoca moderna: pietra decorativa e materiale da costruzione.</p>
<p>B.5 Bisciario</p>	<p>Calcare</p>	<p>Strutturale</p>	<p>Alternanza di marne e calcari compatti con silicizzazioni diffuse. Caratteristici strati di sabbia vulcanica nella parte inferiore della formazione.</p>	<p>Materiale per fondazioni: edifici del centro storico di Urbino. Materiale da costruzione: rifacimento delle mura di Urbino.</p>

B.10 Cogoli	Arenaria	Decorativo	Arnioni di arenaria compatta e dalla forma rotondeggiante. Costituiti da cemento carbonatico che li rende tenaci. Forte presenza a Gabicce.	Nella zona di Urbania e Fermignano (Figura 1.17 - e). Utilizzati per selciati e mura, ed in sostituzione di ciottoli fluviali, pietre da taglio e mattoni.

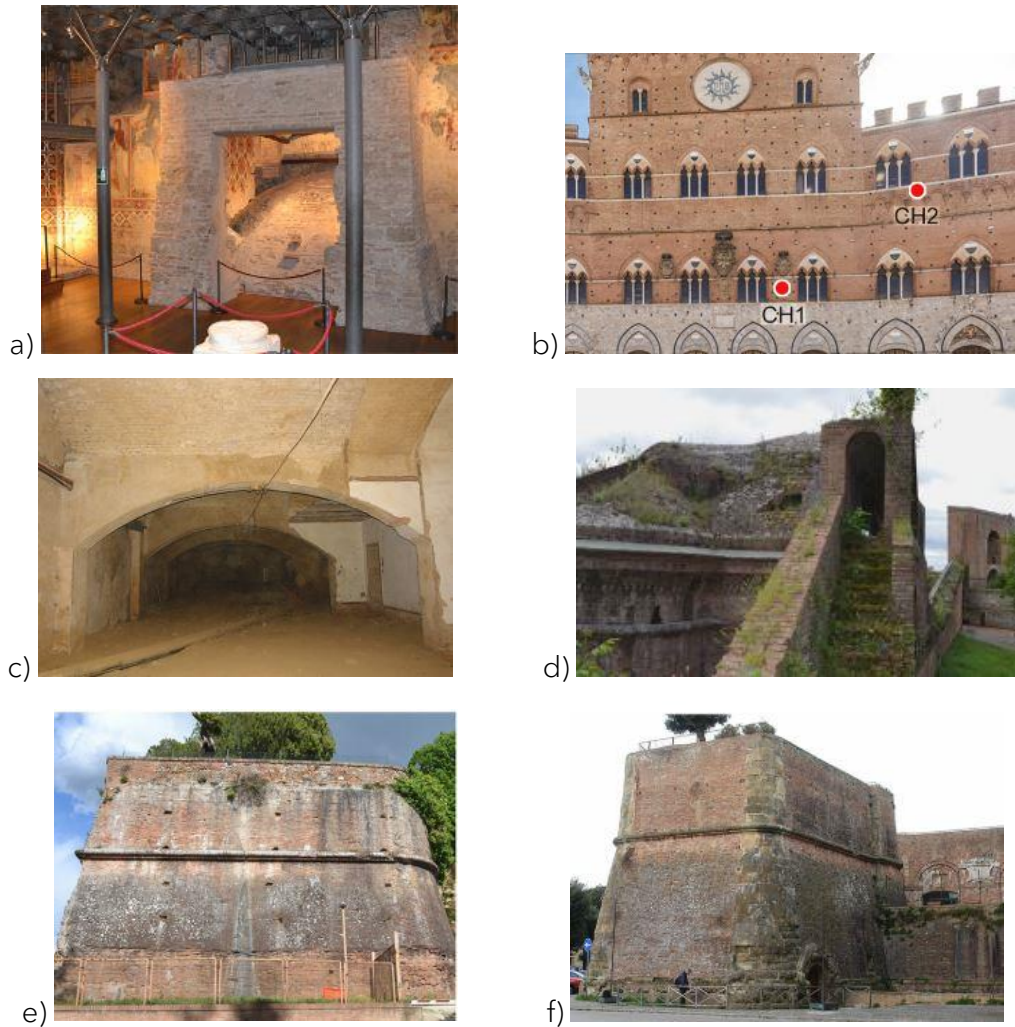
Figura 1.18 - a) Cripta della Cattedrale di Siena; b) Palazzo pubblico di Siena; c) Pareti della stalla dell’Ospedale di Santa Maria della Scala; d) Porta Pispini; e) Bastione Peruzzi; f) Fortezza Medicea. Fonte immagini [13].

Materiale	Foto	Descrizione	Utilizzo
<p>M.1 Malta da muratura a sacco</p>	 	<p>Calcare cavernoso costituito da cristalli idiomorfi di quarzo e albite. Fornitura di sabbie da località nella periferia ad ovest di Siena (San Prospero, Laterino, Due Porte, Tressa). Depositi locali del Pilocene come fonte di aggregati.</p>	<p>Cattedrale (cripta, volte, pareti divisorie). (Figura 1.18 - a)</p>
<p>M.2 Malta all'interno di una buca portaia</p>	 	<p>Realizzata con leganti di calce e aggregati limoso-sabbiosi</p>	<p>Palazzo pubblico (facciata centrale, facciata occidentale). (Figura 1.18 - b)</p>
<p>M.3 Malta da allettamento Tipo 1</p>	 	<p>Calcare Alberese marnoso derivante da depositi del Monte Morello. Contenuto di CaCO₃ che varia dal 55 al 90%. La frazione non carbonatica è rappresentata da minerali argillosi, quarzo e feldspati.</p>	<p>Ospedale di Santa Maria della Scala. (contrafforte verso il cortile, Palazzo del Rettore, parete della stalla, parete stanze ospedale). (Figura 1.18 - c)</p>

<p>M.4 Malta da allettamento Tipo 2</p>	 	<p>Aggregati di calcite, attraversati da vene di calcite. Scarsa presenza di grani di carbonato a vantaggio del quarzo-feldspatico. Tutti i componenti derivano dai depositi pliocenici.</p>	<p>Mura della città (Porta Pispini, fonte di Follonica). (Figura 1.18 - d)</p>
<p>M.5 Malta da allettamento Tipo 3</p>	 	<p>Scarsa presenza di grani di carbonato a vantaggio del quarzo-feldspatico. Tutti i componenti derivano dai depositi pliocenici.</p>	<p>Mura della città (Bastione Peruzzi, fonte di Follonica). (Figura 1.18 - e)</p>
<p>M.6 Malta da allettamento Tipo 4</p>	 	<p>Provenienza dalla Montagnola Senese, rocce metamorfiche. Scarsa presenza di grani di carbonato a vantaggio del quarzo-feldspatico. Tutti i componenti derivano dai depositi pliocenici.</p>	<p>Mura della città (mura del Bastione meridionale). (Figura 1.18 - f)</p>

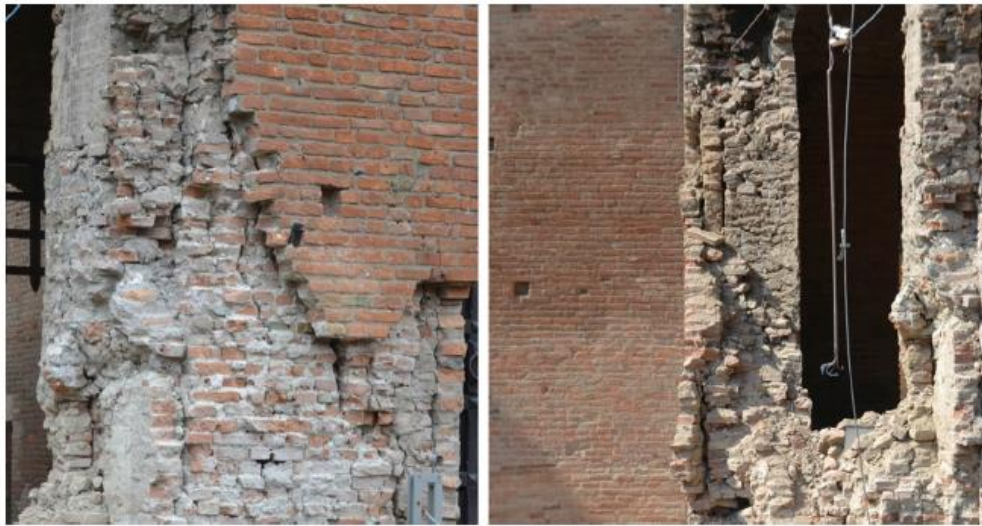
Figura 1.19 - Dettaglio di sezione costruttiva con mancato ammorsamento. Fonte [14]

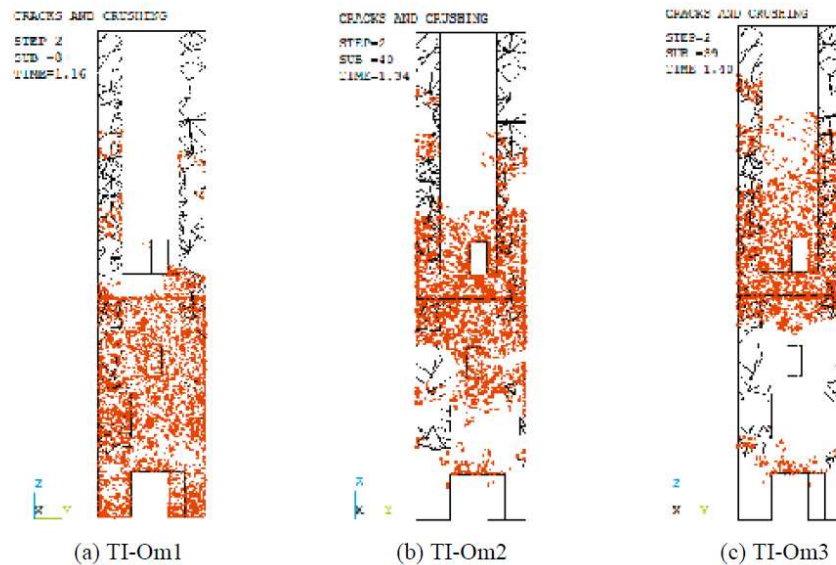
Figura 1.21 - Quadro fessurativo a collasso: influenza della rigidità dei vincoli. Fonte [17]

Si è osservato che il primo modello può essere ricondotto ad un sistema pseudo-duttile, la cui resistenza dipende principalmente dalla capacità deformativa della struttura, a differenza invece del secondo modello che diventa un sistema quasi-fragile a causa della riduzione dello spostamento ultimo impedito dall'aumento sempre più consistente di vincoli che determina un importante valore di taglio ultimo alla base e fa così dipendere la capacità della struttura alla resistenza meccanica della stessa [17]. Inoltre è possibile fare una distinzione dei differenti quadri fessurativi sulla base delle rigidità dei vincoli imposti in fase di modellazione, graficizzati nella Figura 1.21. Nonostante questo studio sia stato condotto sul caso specifico della torre Chigi di San Gimignano (SI), è possibile comunque fare delle considerazioni a carattere generale. Osservando una torre isolata (TI) con gradi di vincolo via via crescenti, il quadro fessurativo si evolve da una condizione diffusa presente nella parte bassa (a), dove agiscono tensioni di pressoflessione, ad una più localizzata in prossimità delle quote di arrivo degli elementi più bassi adiacenti (b), da dove si sviluppano sollecitazioni di taglio e quindi fessure diagonali che interagiscono con quelle di pressoflessione prima descritte [17]. L'articolo in questione trova quindi nel caso di minor vincolo la situazione di maggior rischio che giustifica attraverso due motivazioni: *“la prima è che, confinando la torre, si ha una maggiore capacità in termini di taglio rispetto alla torre isolata, la seconda si basa sull'osservazione del quadro tensionale e fessurativo a rottura, in cui si riscontra che per bassi valori del grado di confinamento, risulta maggiormente impegnata la parte bassa della torre costituita da materiale più scadente rispetto alla parte superiore. Infatti, all'aumentare della rigidità del complesso, il grado di sicurezza aumenta in relazione al cambiamento dello stato tensionale a rottura che in questo caso riguarda la parte alta della struttura, in cui la muratura ha migliori caratteristiche meccaniche”* [17].

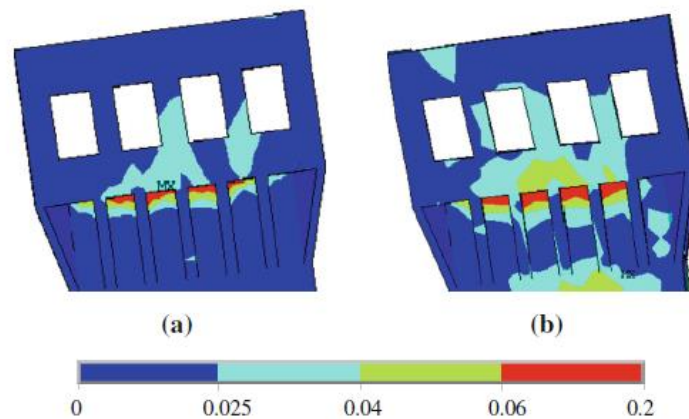
Figura 1.23 - Tensioni di sollecitazione nella parte sommitale della torre nei modelli di torre isolata (a) e di torre vincolata (b). Fonte [14]

Un'ulteriore differenziazione di comportamento dei modelli è registrabile anche nella parte sommitale caratterizzata dalla presenza di merlature, evidenziata nella Figura 1.23; questa zona, nelle fortificazioni sottoposte a sisma, come verrà analizzato successivamente, risulta segnata spesso da forti danni e lesioni. Nel caso di torre isolata, il comportamento a presso-flessione comporta nella parte superiore un taglio che si concentra nella parte centrale. Nel caso di torre connessa con la fortezza, il taglio sommitale diventa più rilevante e diffuso e ciò viene evidenziato non solo dalle lesioni oblique, ma anche e soprattutto dalle deformazioni delle aperture poste tra i merli.

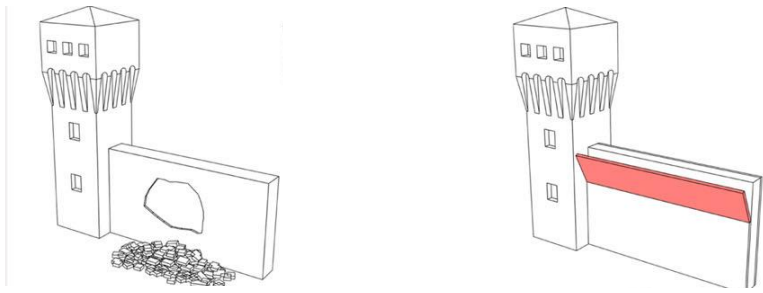
Abaco dei meccanismi di collasso delle mura e dei complementi difensivi (M)	
	a. Sgretolamento della muratura b. Delaminazione del rivestimento
1. Muratura [8]

<p>The diagram illustrates two failure modes for masonry. On the left, a tower section is shown with a crumbling block of masonry falling away, with rubble on the ground. On the right, a tower section is shown with a red layer (representing a facing or plaster) peeling away from the main masonry structure.</p>
	<p>a. Crepe causate dal differente comportamento dinamico tra torre e parete b. Fessure di taglio c. Ribaltamento fuori dal piano dell'intera parete o delle sue porzioni</p>

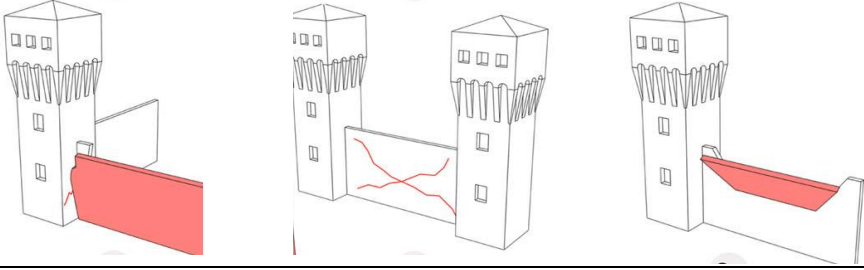
2. Pareti [8]

<p>The diagram illustrates three failure modes for walls. On the left, a wall is shown with a vertical crack and a red shaded area at its base, indicating flexural or shear cracks. In the middle, a wall is shown with diagonal shear cracks. On the right, a wall is shown with a large red shaded area at its base, indicating overturning out of its plane.</p>
	<p>a. Crepe flessionali o di taglio nel piano b. Ribaltamento</p>

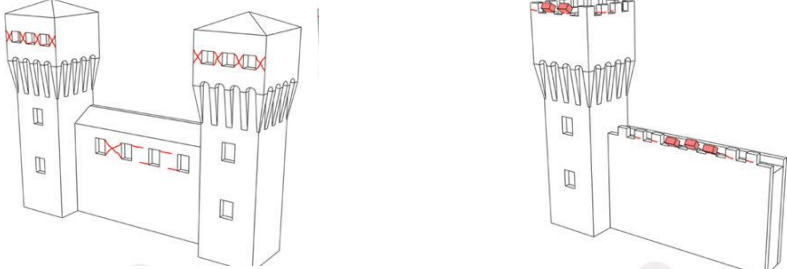
3. Merlature [8]

<p>The diagram illustrates two failure modes for crenellations. On the left, two towers are shown with red 'X' marks on their crenellations, indicating damage. On the right, a tower is shown with a red shaded area on its crenellations, indicating damage or delamination.</p>

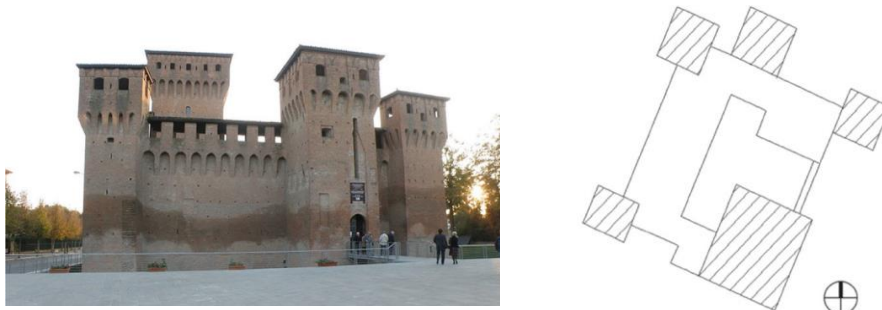
Figura 1.27 - San Felice sul Panaro. Fonte [14]

Torre Sud: differenza di sforzo con parte inferiore ha causato concentrazione di danni in questa parte. La grande **canna fumaria** presente all'interno della parete ha **indebolito la struttura** in muratura. Crepe verticali tra torre e parete sul lato est, a causa di diverse modalità di deformazione che ha determinato concentrazione di tensioni di trazione alla base della torre. **Danno** concentrato anche **nei merli** centrali, interessati da taglio

Torre Nord: crollo causato dalla **spinta della volta** del chiostro **rinforzata** e dalla **manca di collegamento** tra due pareti angolari, indebolite dalla presenza di aperture tamponate. L'aumento della rigidità ha causato espulsione dell'angolo in muratura. Effetto sottolineato anche dalla posizione della torre in pianta.

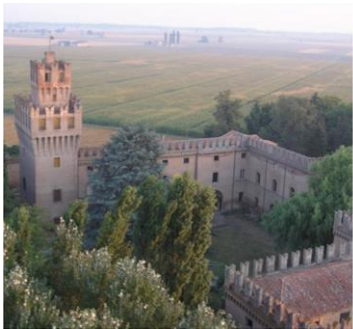
Forte Galeazza [14]	Inquadramento	Edificata nella seconda metà XIV sec, la torre di avvistamento costituisce la parte più antica del castello. Successivamente costruita un'altra torre sulla prima, più sottile. Castello modificato più volte. Aggiunte più recenti risalgono alla seconda metà dell'Ottocento, con costruzione di castello con cortile e grande parco, in stile neogotico, al fine di trasformarlo in residenza estiva di lusso
	Interventi	Presenza di alcuni tiranti in acciaio
	Meccanismi di danno	Crollo della torre più piccola situata sulla torre di avvistamento
		Ribaltamento della parte superiore della facciata a causa della spinta del tetto in legno e alla mancanza di connessione
Ribaltamento dei merli , molto sottili, e degli elementi in evidenza (come le guglie site nell'ingresso della fortezza)		
		Danneggiamento delle mensole in muratura che sostengono la parte superiore della torre

<p>Figura 1.29 - Forte Galeazza. Fonte [14]</p>	
Torriani di San Pietro in Elda [14]	Inquadramento	Costruito nella prima metà del XVI sec e segna il passaggio tra il castello fortificato e la casa campagna. Struttura caratterizzata da due torri e un edificio principale a pianta rettangolare, la cui elegante facciata presenta aperture ovali oltre due ordini di logge (oggi tamponate da muratura)

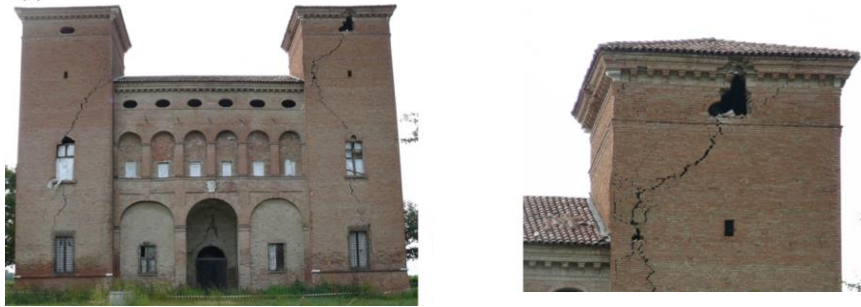
Figura 1.30 - Torrioni di San Pietro in Elda. Fonte [14]

Crepe di **taglio sopra il punto di distacco di ogni torre dalla struttura** centrale

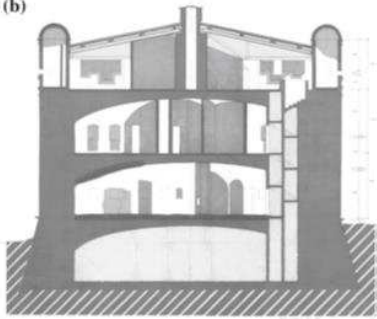
Meccanismi di danno	Danni alle torri
	In conseguenza del tetto aggiunto , danni strutturali rilevanti alla base del pilastro centrale e sulla volta sottostante

Figura 1.32 - Sezione di Rocca Possente Stellata. Fonte [14]

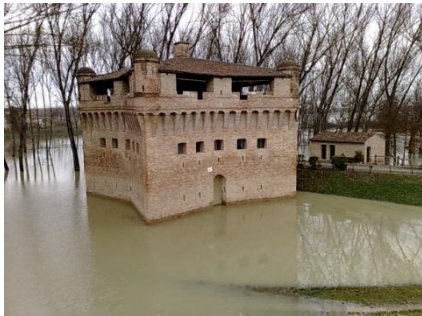
Figura 1.31 - Rocca Possente Stellata. Fonte castlesintheworld.wordpress.com	
Inquadramento	Costruito nel medioevo e caratterizzato da u fronte asimmetrico rispetto alla torre centrale, fu più più volte modificato e ingrandito. Attualmente ospita il municipio.
	Modificato stile architettonico in un castello-palazzo neogotico (Carini 1887)
Castello Lambertini [14]	Interventi
	Lato Nord: aggiunta nuova sezione e cortile trasformato in piazza della città
Tetto: in alcune zone ricostruito in cemento armato	
Meccanismi di danno	Torre: crollo
	Forte irregolarità relativa sia al piano in posizione (con una porzione sporgente) e in configurazione di elevazione
Scarsa qualità della muratura e successiva trasformazione che ha indebolito la qualità delle connessioni . Scarsa qualità della malta di calce

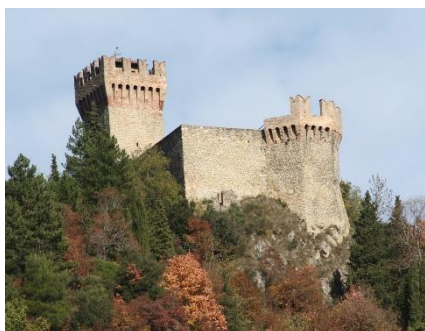
Rovesciamento del coronamento delle torri per mal posizionamento dei tiranti o inefficacia degli ancoraggi

Figura 1.33 - Rocca di Arquata del Tronto. Fonte it.wikipedia.org

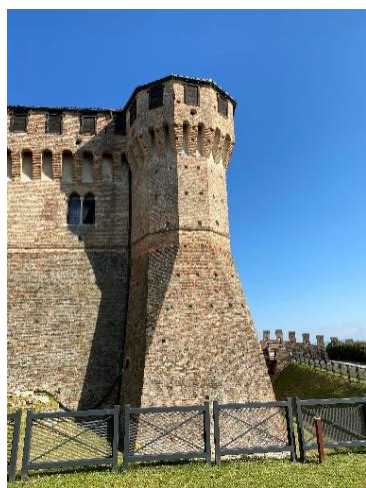
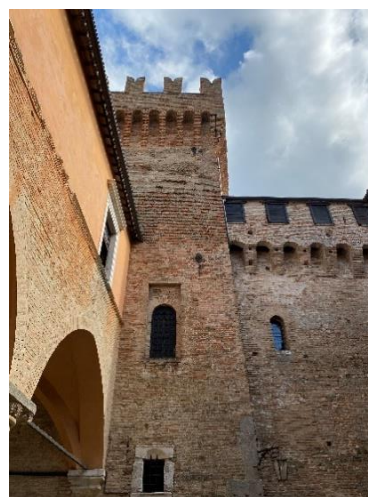
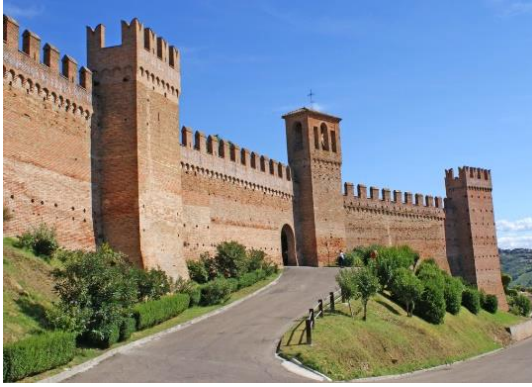
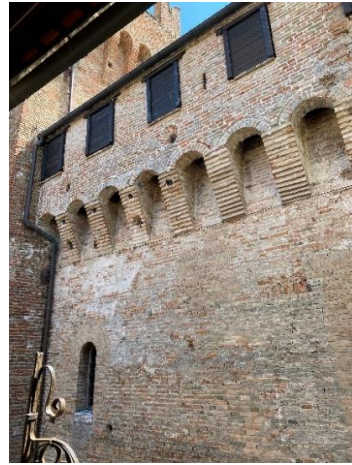
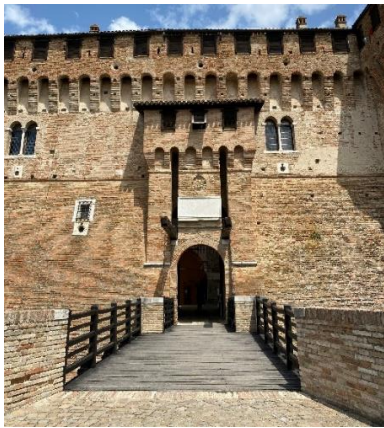
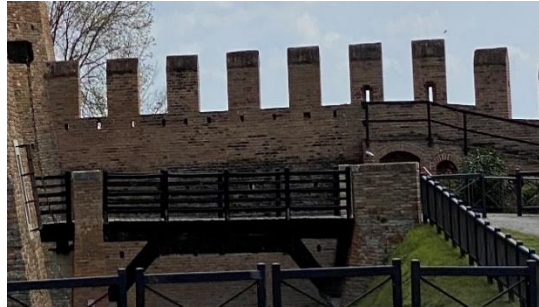
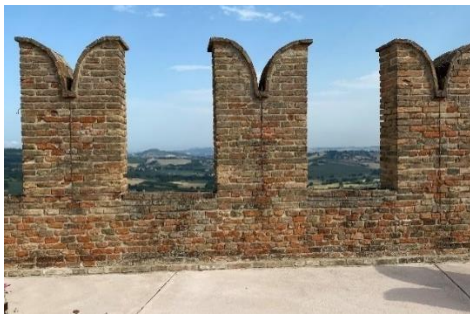
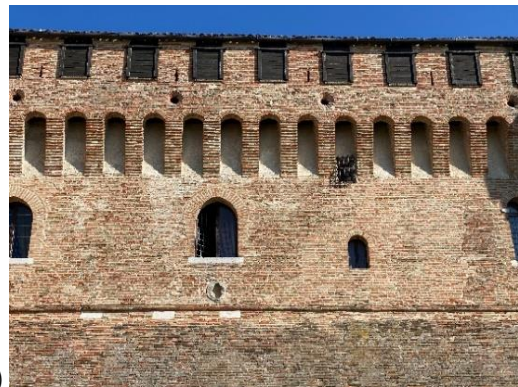
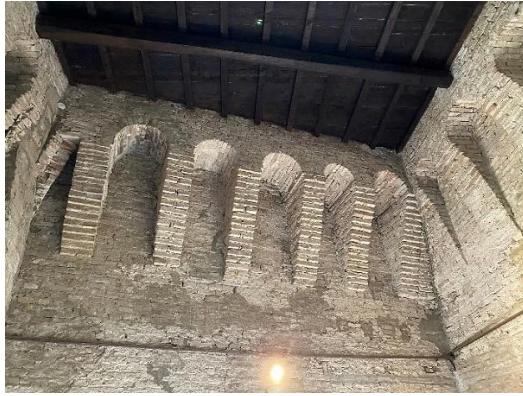
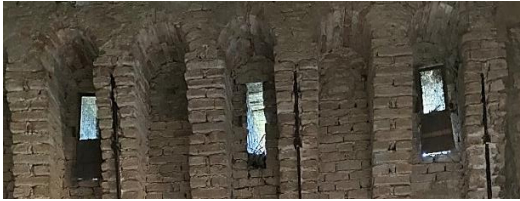
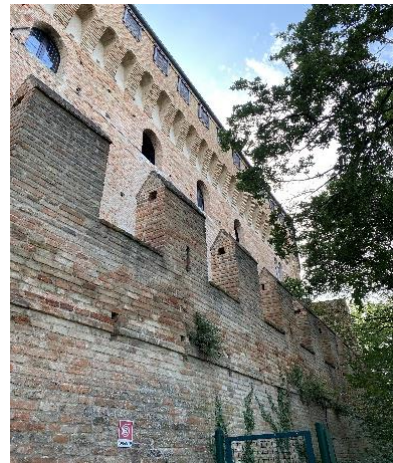
Il manufatto è caratterizzato da tutte le parti costitutive dell'organismo fortificato, sopra dettagliatamente descritte (§1.1.1) - sia nelle loro caratteristiche peculiari, sia nella loro evoluzione storica - possono essere osservate e identificate anche nel caso di studio in oggetto. Tutti questi elementi sono facilmente individuabili e distinguibili anche se nel tempo ha subito modifiche di notevole importanza rispetto a come la vediamo oggi, in quanto altro non è che il prodotto di una sovrapposizione di interventi fortificatori, dovuti a costruzioni e distruzioni per opera umana e naturale. Per una maggior comprensione dell'organismo storico oggetto di studio si riporta la Figure 1.36, nella quale vengono individuate le principali parti costitutive della Rocca di Gradara.

Figure 1.36 - a) Torri; b) Mastio; c) Cinta muraria; d) Palatium; e) Ingresso; f) Ponte Levatoio; g) Merlatura; h) Cammino di Ronda; i) Apparato a sporgere; l) Scarpa muraria; m) Feritoie; n) Falsabraga

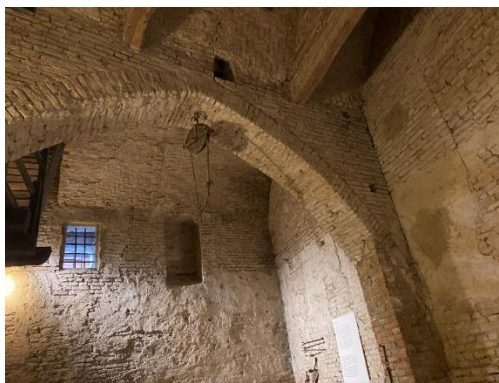
Il vano al piano terra del mastio presenta un arco rompitratta ogivale (Figura 1.39) a sostegno del solaio soprastante, esso potrebbe essere stato aggiunto posteriormente alla voltatura dell'ambiente, caratterizzata dal calco delle stuoie usate come casseforme sulle centine in legno usate al momento della costruzione [29].

Figura 1.39 - Arco ogivale nel piano terra del mastio

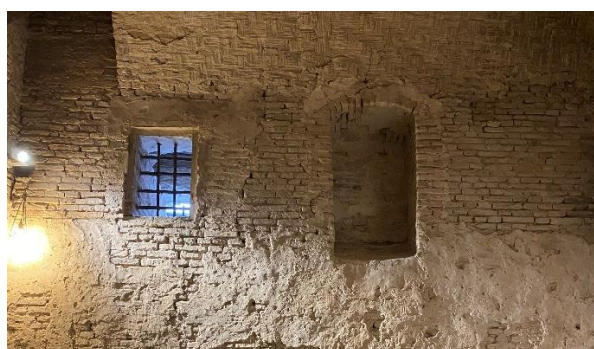
Figura 1.43 - Vecchio ingresso sopraelevato del mastio, ora chiuso

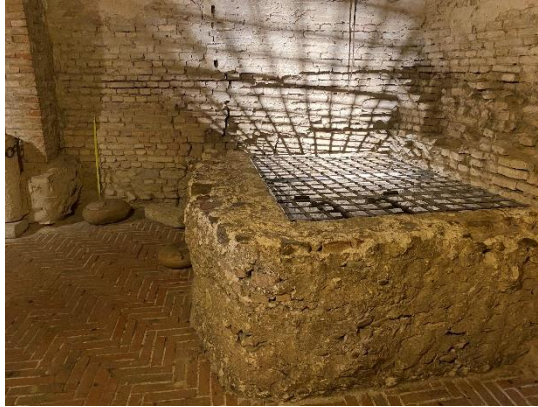
Una ulteriore dotazione fondamentale che non mancò di essere realizzata era quella degli impianti destinati alla conservazione dell'acqua (Figura 1.44) e dei viveri necessari a reggere un assedio prolungato.

Figura 1.44- Cisterna per la raccolta dell'acqua nel mastio a piano terra

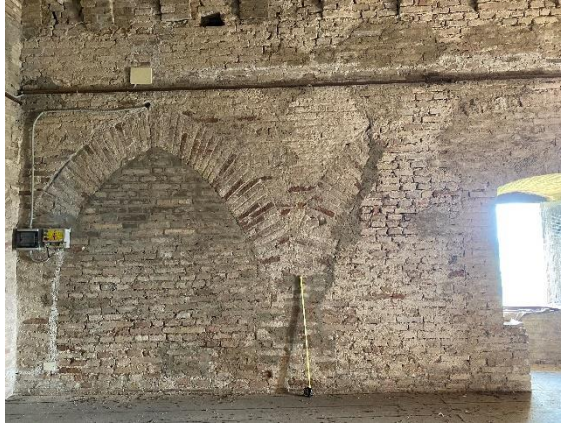
Venne inoltre ora probabilmente modificata la parte alta del mastio, con la riedificazione dell'ultimo piano mediante realizzazione di grandi archi (Figura 1.49) di scarico sestiacuti inseriti nella muratura, visibili dall'interno. Del resto, come per qualunque altro edificio, anche per un castello gli interventi di manutenzione, ed anche altri lavori di una certa entità non sono necessariamente legati a grandi fasi strutturali e dunque possono verificarsi in qualunque momento; seguirne la cronologia diviene quasi impossibile se non mediante accurati studi di stratigrafia muraria.

Figura 1.49 - Archi presenti all'interno della muratura del terzo piano del mastio

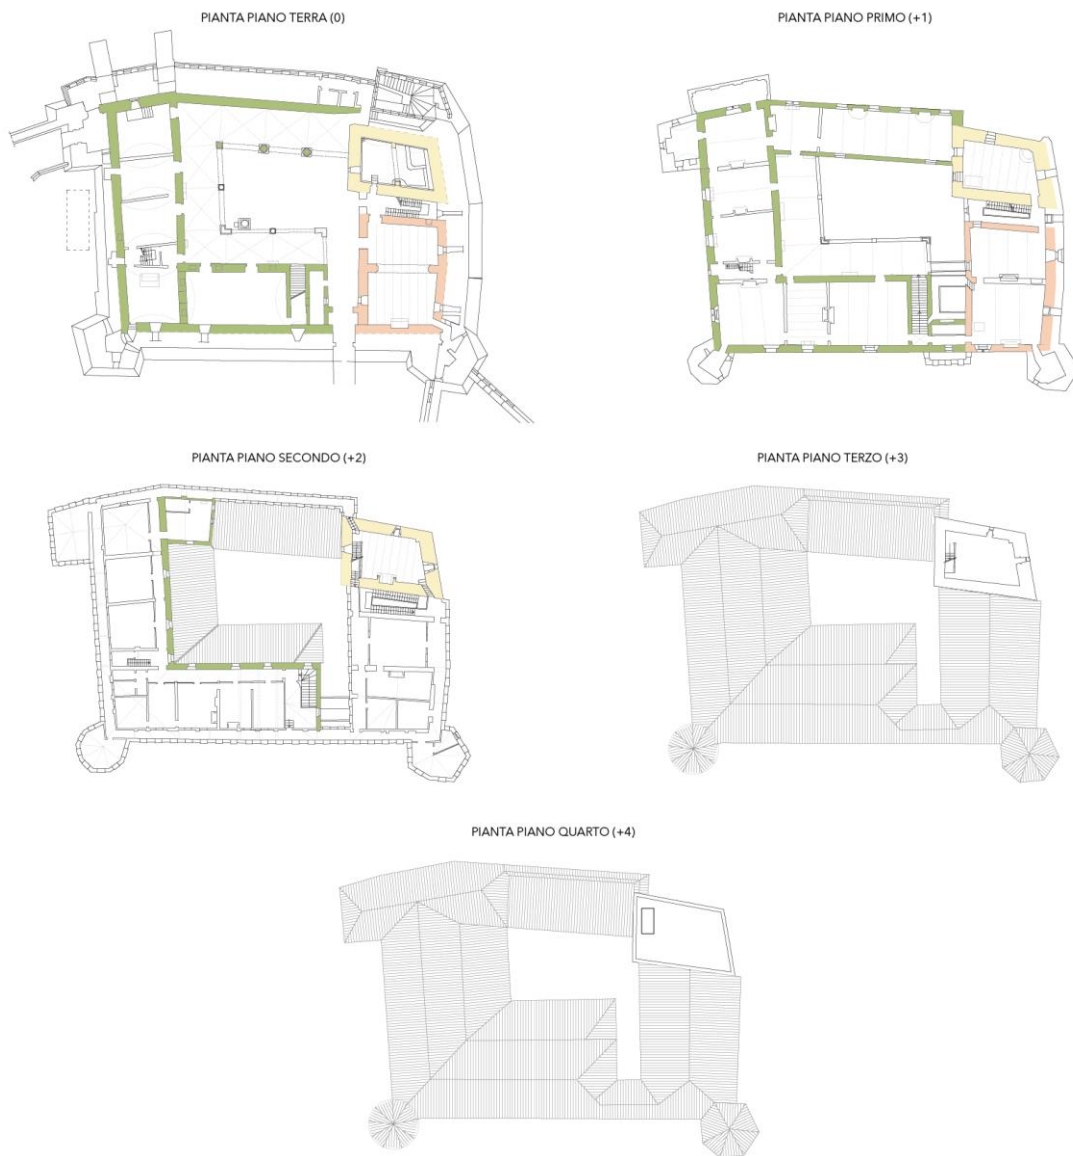
Di seguito vengono proposte le rielaborazioni grafiche di piante, sezioni e ricostruzione tridimensionale della Rocca durante la Fase 3, basandosi sulla ricerca storica effettuata, secondo la legenda (Figura 1.50 e Figura 1.51).

Figura 1.50 - Ricostruzione in pianta della Fase 3

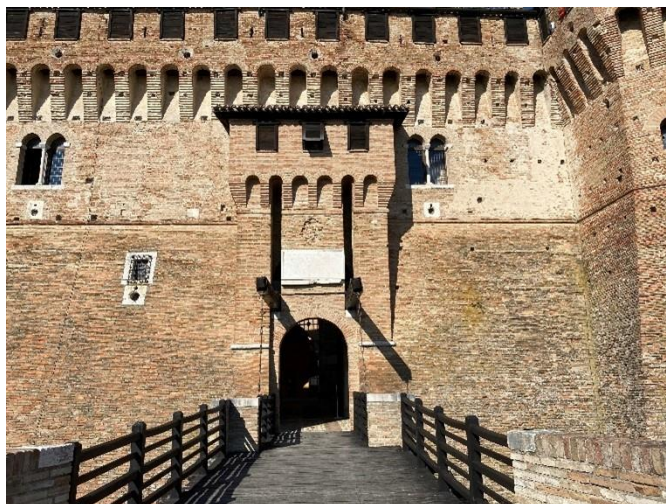
Figura 1.53 - Bertesca e Ponte levatoio

La fase edificativa di Sigismondo non si limitò alle torri ma comprese anche la realizzazione dell'avancorpo dotato di bertesca e ponte levatoio (Figura 1.53) dell'ingresso principale che vediamo oggi, e forse di altri lavori. Uno di questi, fondamentale, fu la realizzazione della lunghissima e pronunciata scarpa di rinforzo che circonda interamente la rocca sui lati sudovest, nordovest e nordest, che in realtà prosegue anche in altezza rifasciando le mura precedenti e portandone lo spessore a quasi due metri [27].

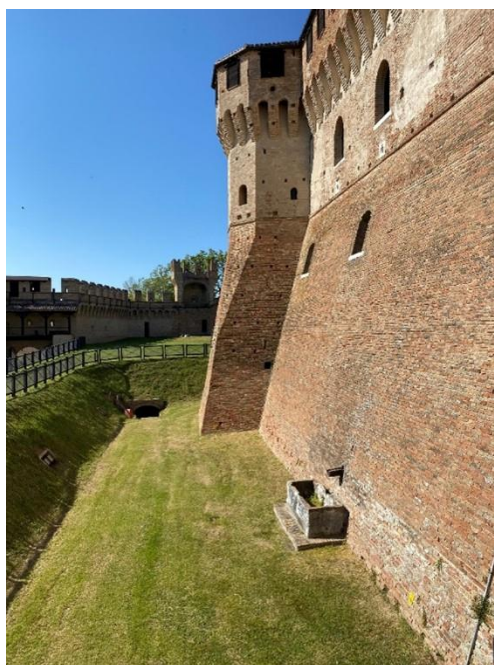
Figura 1.54 - Fossato e scarpa muraria

Contestuale alla scarpa dovrebbe essere anche l'escavazione del fossato, dal momento che la scarpa stessa ne richiedeva l'esistenza per esistere a sua volta. Alcune altre dotazioni interessarono il castello: è infatti probabilmente ora che le torri portaie vennero dotate dei ponti levatoi del modello a bolzoni [27].

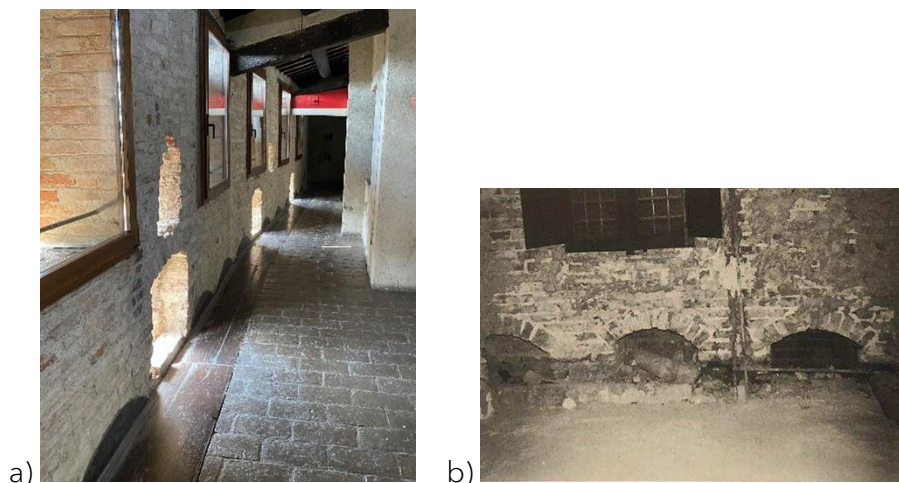
Figura 1.58 - a) Beccatelli esterni che sorreggono il camminamento di ronda rinforzati ad intervalli regolari con mensole di legno annegate nella muratura b) Resti di beccatelli interni al secondo piano. Fonte [35]

Di lì a qualche anno, nel 1494, Giovanni Sforza restaurò nuovamente ed abbellì la rocca in onore di Lucrezia Borgia, sua moglie. Sotto questo periodo il manufatto si trasforma da roccaforte a dimora principesca secondo i canoni del Rinascimento italiano [27]. Il fatto era che ormai il castello, a causa dei cambiamenti nell'assetto politico nella zona, non rivestiva più il ruolo strategico che aveva avuto per un paio di secoli e stava riducendo nuovamente il suo compito a presidio locale, mentre progressivamente crescevano gli aspetti residenziali della rocca, la quale stava trasformandosi in senso di un maggiore lusso e nobiltà. In quest'ottica si inseriscono appunto gli interventi di Giovanni Sforza: mentre in altri luoghi egli ristrutturò o elevò nuove fortezze di modernità assoluta per quell'epoca, come ad esempio a Pesaro, Gradara non venne aggiornata se non con limitati interventi, il più evidente dei quali fu una sottile rifasciatura delle cortine esterne, forse per eliminare anche qui i danni, più estetici che altro, inferti dalle cannonate dei precedenti assedi. La rifasciatura, con i suoi trenta centimetri circa, è infatti troppo sottile per avere funzione difensiva, ma si collega piuttosto al raggiungimento, da parte degli edifici interni, della quota dei precedenti coronamenti. È noto che gli spalti di una fortificazione dovessero essere abbastanza larghi da consentire libertà di movimento ai soldati che li occupavano in caso di combattimento. Questo risultato fu ottenuto a Gradara, nella redazione malatestiana della cortina della rocca sul lato nordest, con una linea di beccatelli interni (Figura 1.58 - b).

È possibile vedere i resti di questo impianto anche all'interno del piano superiore degli edifici che prospettano sul cortile: qui, osservando attentamente, si nota che la parte sommitale delle pareti verso l'esterno della rocca non sono verticali ma aggettanti. È accaduto in pratica che, per realizzare edifici abbastanza alti senza sottrarre spazio ai camminamenti, sorretti da beccatelli anche verso l'interno, si siano colmati gli spazi tra i beccatelli stessi e poi si sia intonacata l'intera superficie, che risulta ancora inclinata. A proposito dei beccatelli, ma questa volta quelli verso l'esterno, ancora da notare il fatto che essi erano rinforzati ad intervalli regolari con mensole di legno annegate nella muratura (Figura 1.58 - a): queste non sporgono all'esterno ma appaiono ad un attento esame all'interno dei loro fori d'alloggiamento. Ciò dimostra per quanto tempo si continuò ad utilizzare il legno anche in combinazione con pietra e mattone, e ne è un altro esempio il fatto che, durante i recenti restauri a varie finestre della rocca, si è potuto constatare come anche aperture che all'esterno sono dotate di ghiera d'arco in laterizio abbiano in realtà all'interno degli architravi lignei [28].

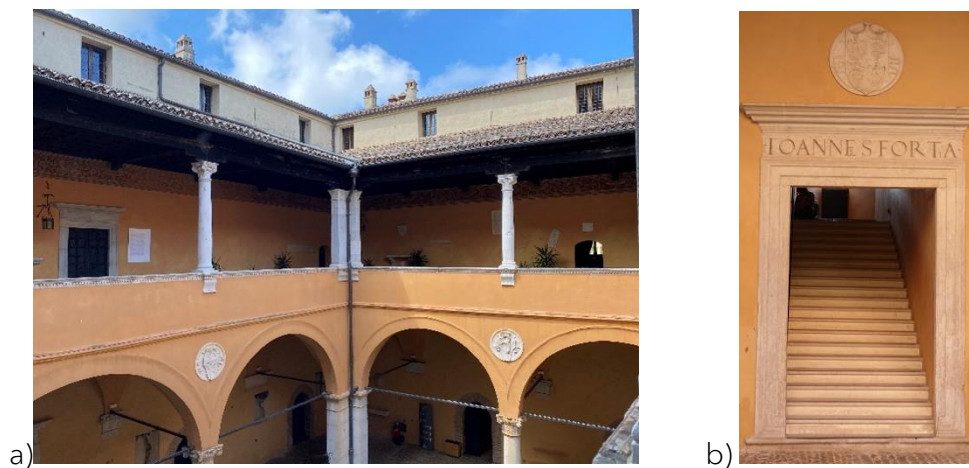
Figura 1.60 - a) Porticati Sforzeschi; b) Scalinata in marmo del cortile

La trasformazione più evidente si avrà nell'aggiunta dei due porticati (Figura 1.60 - a) del cortile dove, per accedere al piano superiore, il grande scalone in marmo (Figura 1.60 - b) e il loggiato superiore sostituiranno la scala ed il ballatoio in legno. Sul frontale dello stipite in pietra dell'ingresso della scalinata, fu apposto il nome del committente [27].

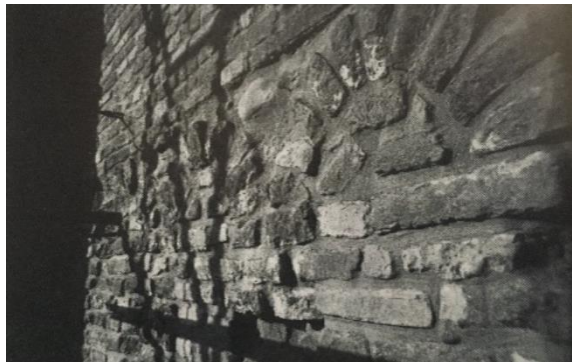
Figura 1.69 - Ritrovamento di rasatura su lato orientale del mastio. Fonte [35]

Sul lato orientale del mastio è stata constatata la presenza della rasatura di questi elementi architettonici (Figura 1.69) precedentemente descritti (§1.1) che porta a ipotizzare l'esistenza di un antico apparato a sporgere e un coronamento a una quota più bassa dell'attuale mastio, circa a metà altezza [35]. La configurazione ipotizzata sulla base del ritrovamento sembra essere quella del secondo tipo mostrata nella Figura 1.70. **Errore. L'origine riferimento non è stata trovata.**, con la presenza di archetti di collegamento tra le mensole, tesi avvalorata anche dal fatto che gli altri beccatelli presenti nella Rocca di Gradara sono della medesima tipologia.

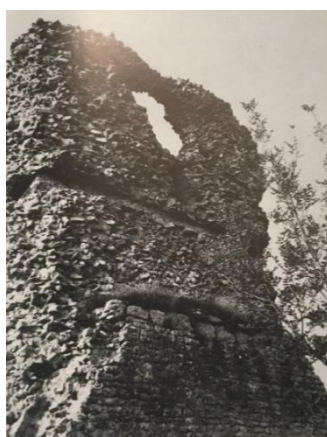
Figura 1.72 - Impronta di tronchi nel caso della Rocca di San Giovanni in Galilea (FO).

Consolidando il torrione Sud sono venute alla luce delle impronte di elementi lignei un tempo affogati nella muratura per tutto il perimetro a circa 1,70 m sotto il cordolo. Questo espediente costruttivo veniva utilizzato per alleviare la muratura da eventuali sollecitazioni verticali in corso d'opera, e al consolidamento della stessa si procedeva poi all'estrazione di tali elementi.

Troviamo numerosi esempi di questa tecnica in altri manufatti fortificati, uno tra tutti nei resti della Rocca di San Giovanni in Galilea (FO) (Figura 1.72), anch'essa rocca malatestiana del XV secolo, dove sono ben visibili le tracce dei tronchi utilizzati nell'edificazione del paramento.

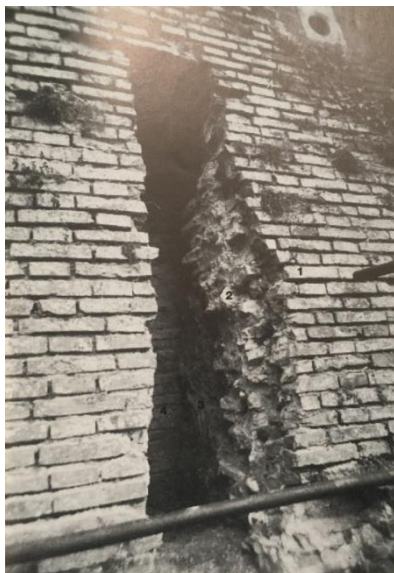
Figura 1.73 - Squarcio sulla speronatura. Fonte [35]

Da uno squarcio effettuato sul lato Ovest (Figura 1.73) per poter estirpare la vegetazione presente sulle cortine la soprintendenza ha potuto osservare la composizione in sezione della scarpa muraria la quale, dall'interno verso l'esterno consiste in uno strato di terreno addossato al paramento verticale esterno e un massiccio paramento inclinato, successivamente rivestito da un secondo paramento inserito durante il restauro dello Zanvettori del 1920 [35]. Inoltre da un'analisi condotta sui frammenti ceramici nel terrapieno si specifica inoltre che il costipamento non risulta posteriore alla metà del XV secolo. Tale tecnica costruttiva permetteva di aumentare con poca spesa lo spessore delle mura durante l'espansione dell'edificio e si riteneva inoltre il nuovo innesto capace di assorbire elasticamente il colpo dei proiettili di artiglieria proprio grazie alla presenza della terra [35]. Tale ritrovamento risulterà di particolare importanza nella definizione

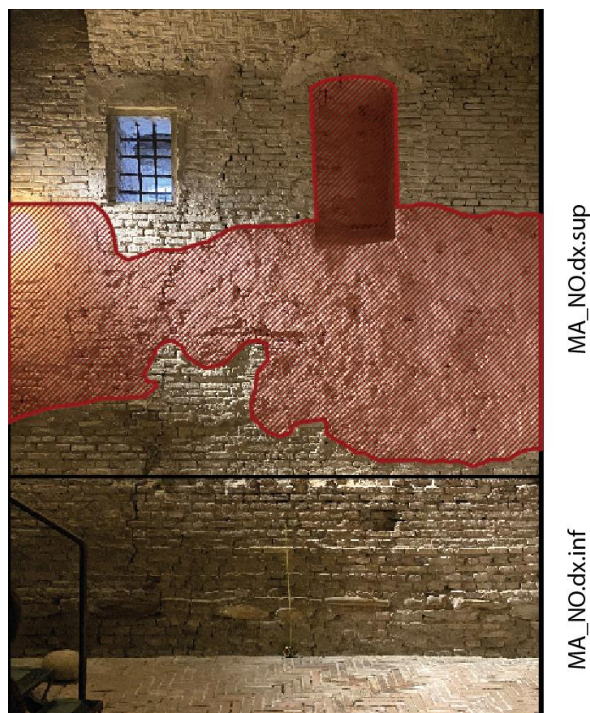
Figura 2.13 - Esempio di Individuazione delle parti non rilevabili e della suddivisione del paramento in riferimento alla parete MA_NO.1.dx

1. Dopo aver individuato il paramento da analizzare (es: P1, P2, ... ,Pn), si eliminano tutte le parti non rilevabili; se necessario è anche opportuno suddividerlo in più parti nel caso in cui siano presenti degli evidenti elementi che manifestano il cambiamento tipologico di tessitura (es: Pn.sup; Pn.inf), o l'allargamento o restringimento di sezione (es. marcapiano o riseghe).

A titolo esemplificativo si riporta in Figura 2.13 l'eliminazione della parte non rilevabile e la suddivisione della facciata della parete MA_NO.dx:

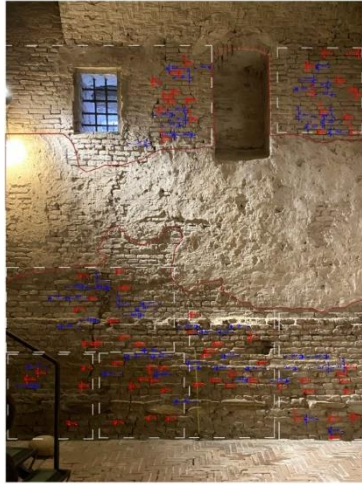
Figura 2.22 - Metodo Ortostati-Diatoni - Esempio Fase 2, misurazione elementi

- 2) **Misurazione:** dopo aver verificato che l'immagine sia scalata correttamente, si procede con la misurazione vera e propria degli elementi resistenti, divisa per ortostati e diatoni con relativa altezza (Figura 2.22). Si misura a questo punto la maggiore quantità possibile di elementi distribuiti sull'intera superficie analizzata.

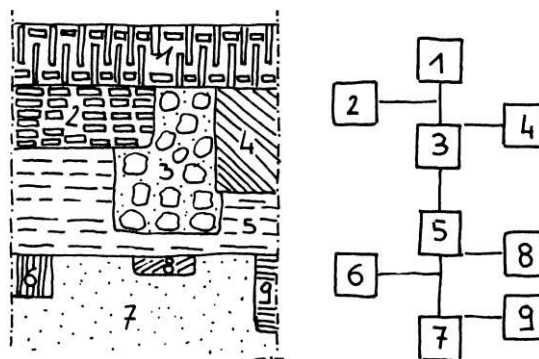
Figura 2.24 - Esempio di Diagramma di Harris per una sezione di muro con diversi interventi. Fonte [59]

Per la definizione del metodo Comparativo si è reso necessario uno studio preventivo in letteratura per comprendere al meglio le potenzialità dell'analisi stratigrafica dei manufatti storici con riferimento all'interpretazione del quadro fessurativo. I testi rivelatisi più utili a questo proposito sono stati *"Stratigrafia dell'Architettura e Ricerca Storica"* [59], *"Criteri per la datazione delle strutture: l'analisi stratigrafica delle strutture murarie e il diagramma di Harris"* [60], *"Analisi Stratigrafica nel Percorso di Conoscenza della Storia Integrale del Manufatto Architettonico"* [61]. Come descritto in letteratura, si è proceduto con un'analisi stratigrafica degli elevati, la quale consiste nell'individuare ogni stratificazione architettonica omogenea (Unità Stratigrafica), come prodotto di eventi costruttivi, distruttivi o di trasformazione per comprendere i fenomeni che hanno lasciato traccia sul manufatto ed ordinarli tra loro gerarchicamente, secondo rapporti cronologici relativi [60]. Tali relazioni tra le parti dell'edificio possono essere quindi di contemporaneità, anteriorità e posteriorità e vengono descritte dal diagramma di Harris, il quale applica la legge della successione stratigrafica, la quale stabilisce che "ogni unità si colloca tra la più antica di tutte le unità stratigrafiche che le sono stratigraficamente posteriori e la più recente di quelle che le sono stratigraficamente anteriori". Un esempio di tale diagramma è riportato nella Figura 2.24.

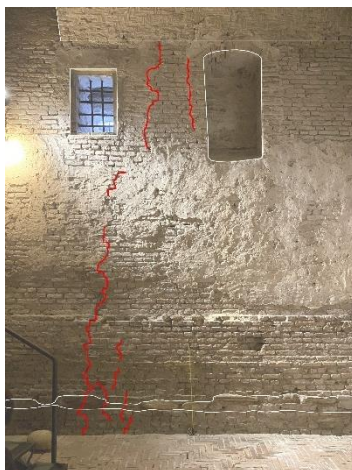
- 1) **Individuazione delle fessure:** si riportano nel software AutoCAD le immagini relative ai paramenti interessati dai dissesti e in seconda battuta vengono tracciati gli andamenti delle fessure per essere meglio visualizzati (Figura 2.25).

Figura 2.25 - Metodo Comparativo - Esempio Fase 1, Individuazione delle fessure

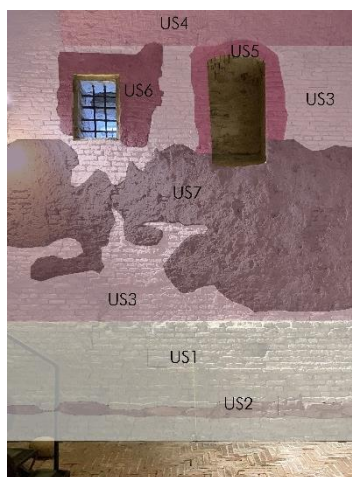
Figura 2.27 - Metodo Comparativo - Esempio Fase 2, Individuazione US

- 2) **Individuazione delle Unità Stratigrafiche (US):** su ogni paramento si individuano qualitativamente le Unità Stratigrafiche, divise in tre differenti tipologie, murarie (USM), di rivestimento (USR) e di taglio (USN) con relativa simbologia esplicitata in Figura 2.26 e vengono ordinate cronologicamente secondo una scala di colore più chiara per le parti più antiche e più scura per quelle di recente concezione (Figura 2.27).

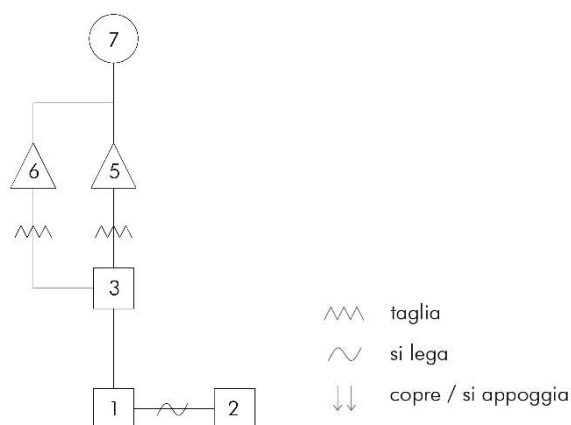
- 3) **Definizione del Diagramma di Harris:** sulla base delle US individuate si crea il diagramma stratigrafico, dal quale è possibile leggere i rapporti relativi tra le parti: rapporti di contemporaneità, dove una US "si lega" ad un'altra e rapporti di posteriorità, dove una US "copre / si appoggia" ad un'altra o la "taglia" (Figura 2.28).

Figura 2.28 - Metodo Comparativo - Esempio Fase 3, Definizione del Diagramma di Harris

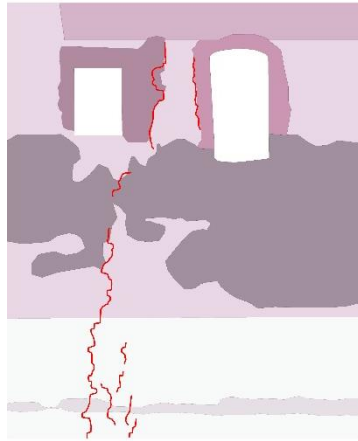
Figura 2.29 - Metodo Comparativo - Esempio Fase 4, Confronto tra US e bordi dei dissesti
