UNIVERSITA' POLITECNICA DELLE MARCHE

Corso di Laurea magistrale in **Ingegneria Edile - Architettura**

IPOTESI DI RESTAURO DEL CASTELLO CALDORA DI VASTO (CH)

**HYPOTHESIS OF RESTORATION FOR CALDORA'S CASTLE IN VASTO
(CH)**

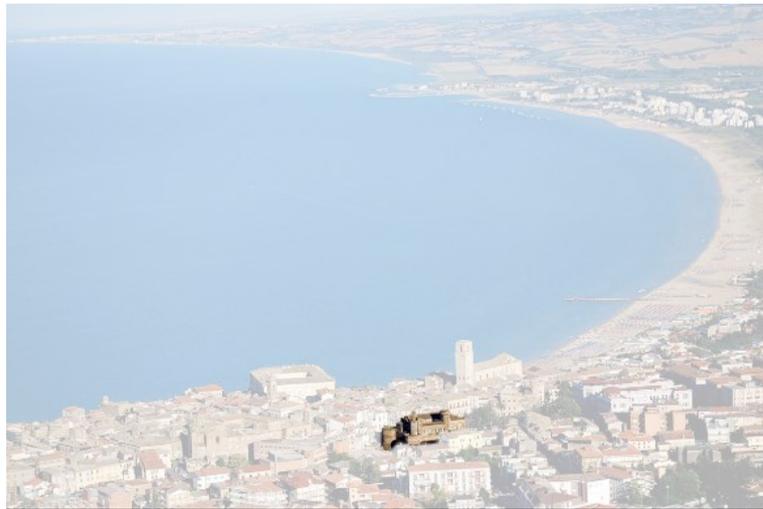
Figura 1. il Castello sulla costa Vastese

Il Castello Caldora è inserito all'interno del centro storico di Vasto, cittadina situata nella provincia di Chieti, in Abruzzo. Venne realizzato, per volere di Giacomo Caldora nel XV secolo sui resti di quella che era, verosimilmente, una precedente fortificazione. Arroccato sulla parte alta della città si innalza come simbolo del centro storico di Vasto, monumento storico noto soprattutto per il suo lungo ed articolato percorso costruttivo ed oggi, purtroppo, non visitabile in quanto proprietà privata.

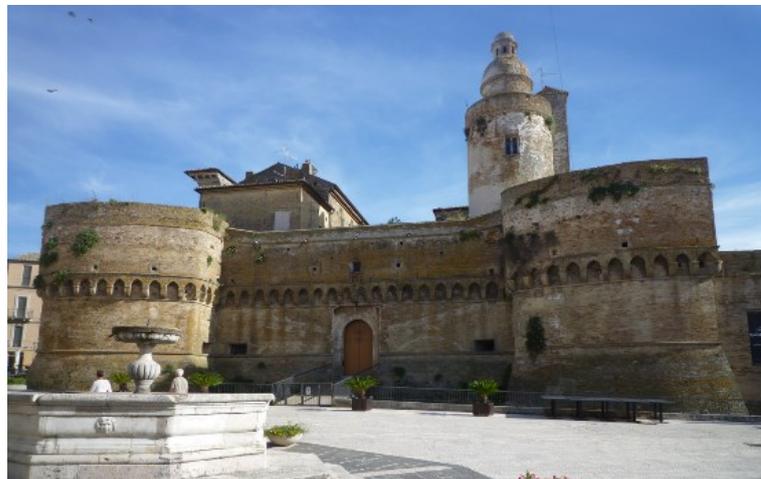
Figura 2. Il Castello su Piazza Barbacani

Il complesso presenta una articolata composizione volumetrica che unisce la fisionomia tipica della fortificazione e quella del palazzo, due anime che si rispecchiano chiaramente negli alzati. Caratterizzanti del castello sono i bastioni ad Ogiva. Questo monumento ha una lunga ed articolata storia costruttiva che si può facilmente rintracciare a colpo d'occhio dei vari prospetti. In precedenza la struttura era a pianta quadrata con torri angolari cilindriche, attorno ad un cortile centrale, seguendo un modello ricorrente nell'architettura militare svevo-angioina. In seguito a distruzioni subite dalla stessa popolazione vastese il forte viene trasformato e rinforzato da grandi bastioni angolari a mandorla seguendo quelle che erano le più recenti ed efficaci tecniche difensive. A partire dal XIX secolo pian piano la struttura è andata perdendo progressivamente il suo aspetto militare ed è stata adattata a funzioni di tipo residenziale.

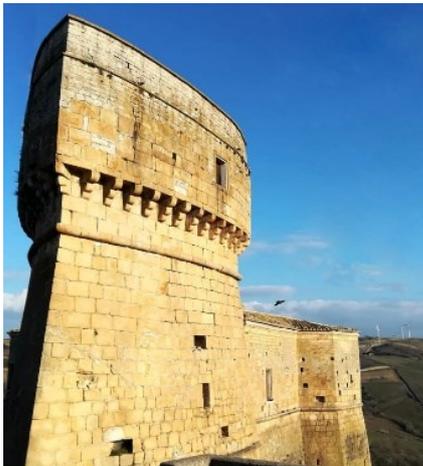
Figura 4. Il Bastione ogivale del Castello D'Aquino, (Mariano F, Giuliano A.A.)

Il Castello d'Aquino, a Rocchetta S. Antonio, si articola in una serie di strutture preesistenti attorno alla Torre dei Giganti. Vi furono eretti, in età aragonese, gli artemurali ed il torrione a mandorla. Il profilo dei tre torrioni è a carena di nave, cioè con i fianchi a gola obliqua formanti angoli ottusi con le pareti, ma di diverse dimensioni tra loro.

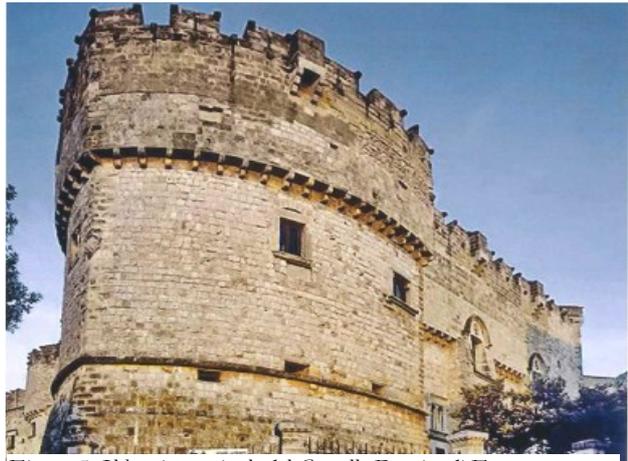
Figura 5. Il bastione ogivale del Castello Dentice di Frasso, (Mariano F., Giuliano A.A.)

A Carovigno, il Castello, oggi dei Dentice di Frasso, presenta una pianta triangolare, risalta il torrione a mandorla posto sullo spigolo nord-est, che venne fatto costruire dai Loffreda. Come testimonia la presenza dell'arma vajata di matrimonio di Pirro Loffreda, murata nella stessa torre.

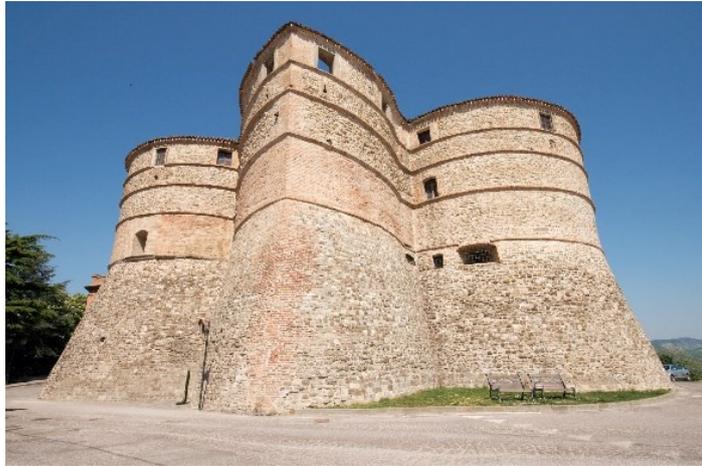
Figura 7. Il fronte della Rocca Ubaldinesca con il bastione ogivale (Mariano F., Giuliano A.A.)

1475 su progetto di Francesco di Giorgio Martini per il duca Federico da Montefeltro. Anch'essa venne costruita su preesistenze, tra cui il torrione che fu conservato e inserito nella facciata del cortile d'onore. Il bastione angolato, in questo caso è dato dal palese zoomorfismo che si ricollega alle ricerche di Francesco di Giorgio Martini circa l'antropomorfismo nell'architettura. La pianta viene organizzata intorno ad un piccolo cortile

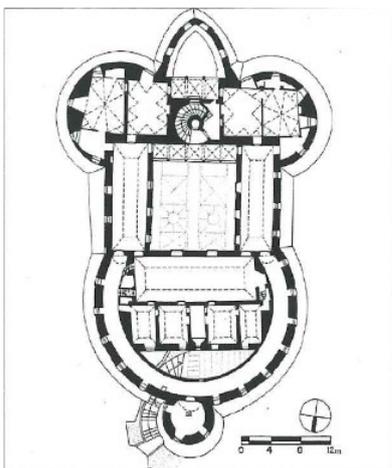
Figura 8. Planimetria Rocca Ubaldinesca, (Mariano F., Giuliano A.A.)

interno e si distingue per la sua forma a tartaruga. La forma ottenuta è il complesso risultato dell'intersezione di forme convesse e si distacca sia dalle contemporanee fortificazioni della fase cosiddetta "della Transizione", conseguente all'introduzione dell'arma da fuoco, sia dalle successive fortificazioni alla moderna, con bastioni angolati.

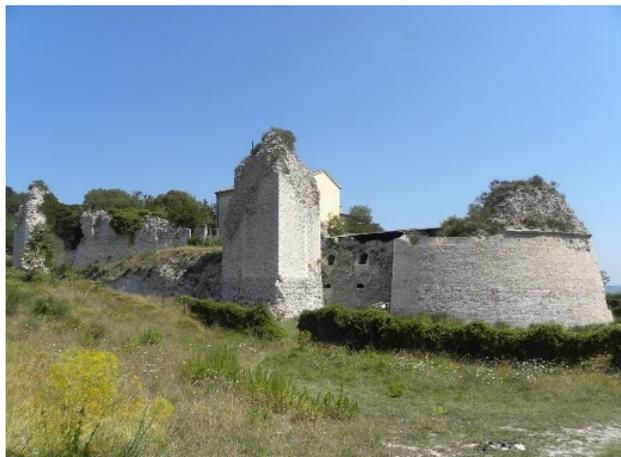
Figura 7. *Caput Carenato Rocca Malatestiana*

dominio dei Malatesta. Nel 1444 Federico da Montefeltro lo acquistò insieme alla città e successivamente, intorno al 1470 fece inserire, da Francesco di Giorgio Martini, l'imponente *Caput Carenato*, raro esempio applicato di rivellino, precursore dei bastioni ogivali.

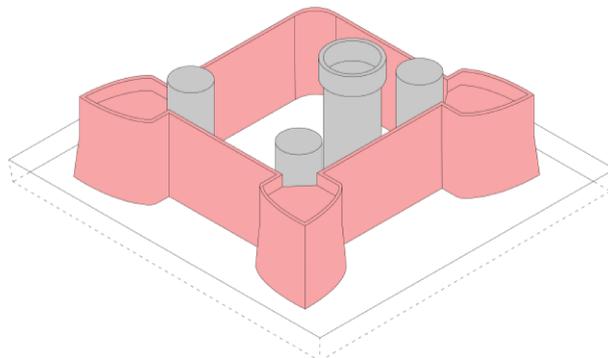
Figura 14. In rosso i nuovi bastioni ogivali

Alla fine del Quattrocento, con l'arrivo a vasto della potente famiglia d'Avalos, venuta in Italia a seguito di Alfonso d'Aragona, inizia per la fabbrica una nuova fase, coincidente con la sua fortificazione a mezzo soprattutto di tre bastioni a mandorla. I lavori di aggiornamento del castello sono occasionali documentati anche dallo stato di rovina in cui esso doveva trovarsi dopo il terremoto del 1456 e dopo il lungo assedio che nel 1464 Antonio Caldora, figlio di Giacomo, aveva sostenuto contro le truppe di Fernando I. Al termine di tale assedio si racconta che il popolo, stremato, smontò i cannoni e demolì il castello, distruggendone completamente il mastio e trasformando il sito in una miniera di materiali da costruzione. L'operazione condotta al castello si inquadra nel più generale potenziamento della cinta di Vasto. Il castello partecipa in questa fase all'ampio processo di rinnovamento innescato dalla scoperta della polvere da sparo e dalla necessità di modificare gli antichi impianti. Nel secolo a cavallo tra la metà del XV e la metà del XVI si assiste in tutta Italia ad un ispessimento delle mura necessario ad assorbire i colpi, alla scelta di un profilo sfuggente per le stesse, al fine di deviarne l'impatto, si fa generale ricorso negli interventi dell'epoca all'abbassamento delle cortine murarie e soprattutto delle torri, mediante la cosiddetta "cimatura" della parte superiore, emergente dalle mura, per impedirne il crollo verso l'interno. L'espedito più efficace consiste tuttavia nel ricorso al bastione casamattato, che rivoluziona decisamente il

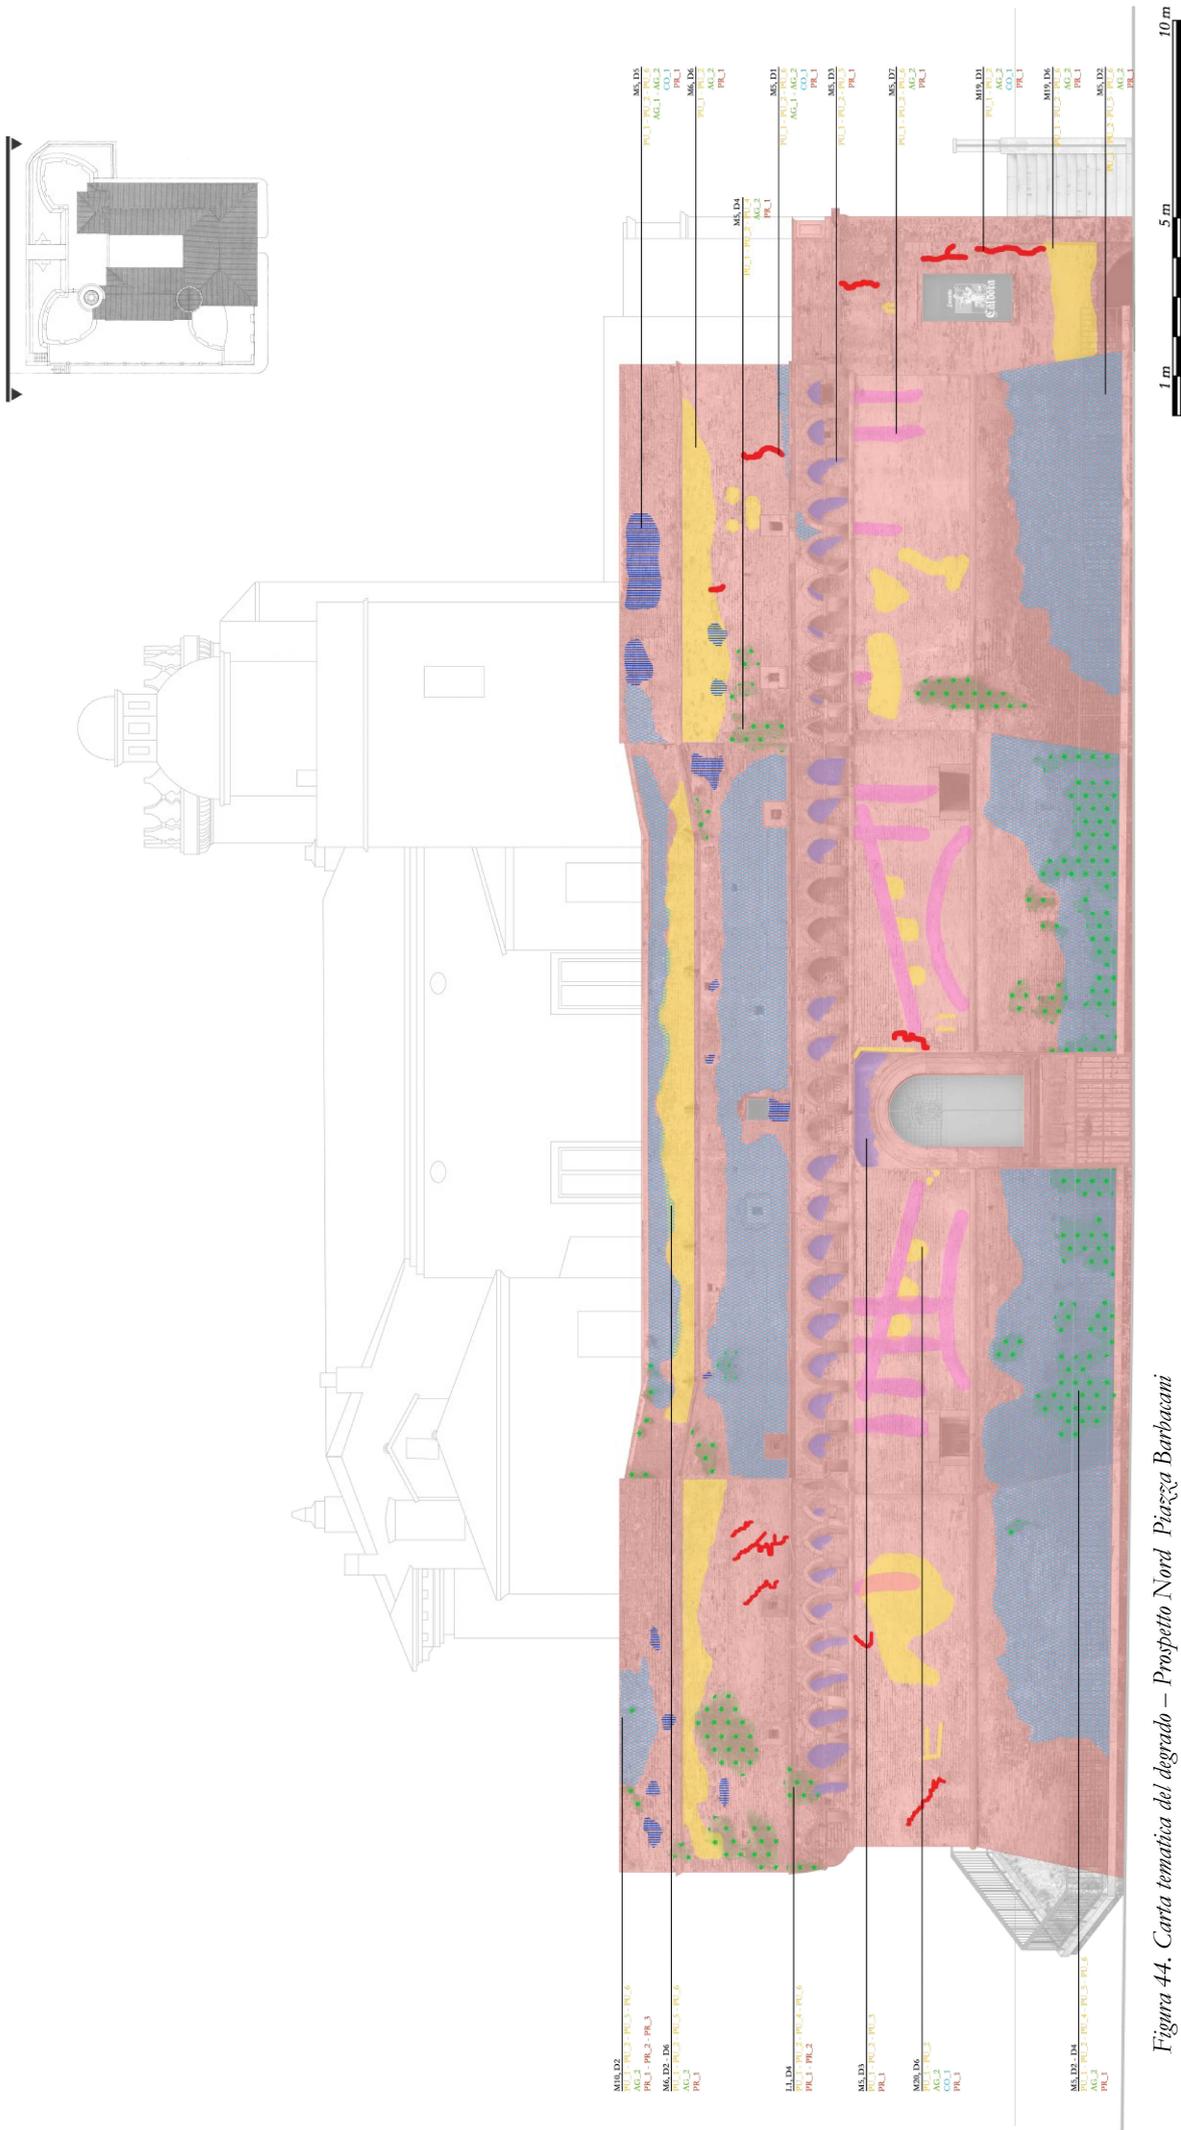
La problematica più consistente è quella della patina biologica, essa affligge entrambi i prospetti in maniera copiosa. La parte basamentale del prospetto Nord, a causa della sua esposizione e da un evidente presenza di umidità, è interessata completamente da questa criticità, la presenza di microrganismi autotrofi fa sì che, oltre allo sviluppo della patina biologica, si manifesti anche la presenza di vegetazione fitta che necessita di un importante intervento "alla radice". Le croste sono state individuate principalmente sotto i cornicioni del prospetto di Corso Garibaldi, a diretto contatto con le polveri derivanti dalla combustione degli oli, e sotto i beccatelli dei due bastioni a mandorla del prospetto di Piazza Barbacani. Esse hanno uno spessore non elevato, pertanto l'intervento scelto per rimuoverle è un impacco a base di EDTA e bicarbonato di sodio, che risulta essere non troppo aggressivo con il materiale sottostante. Le fessurazioni e le erosioni non sono di grande entità ma sono presenti su entrambi i fronti analizzati. Le riprese di malta incongrue, a seguito di precedenti interventi nei quali non sono stati rispettati la cromaticità e la composizione dei materiali esistenti, sono evidenti principalmente nel prospetto di Piazza Barbacani, dove precedentemente vi erano costruite le cantine, i magazzini e le scuderie e, nel prospetto di Corso Garibaldi, nelle riprese di malta che sono state effettuate sulle pareti appiombo dei

Figura 44. Carta tematica del degrado – Prospetto Nord Piazza Barbarani

Su entrambi i prospetti, e per tutta la loro estensione, è previsto un intervento di idrosabbatura a pressione controllata che va a rimuovere ogni tipo di impurità che può portare a nuove criticità future. A protezione di tutti gli interventi effettuati, per una uniformità cromatica e per permettere maggiore durata nel tempo, verrà attuata la tinteggiatura a calce, detta Scialbatura.

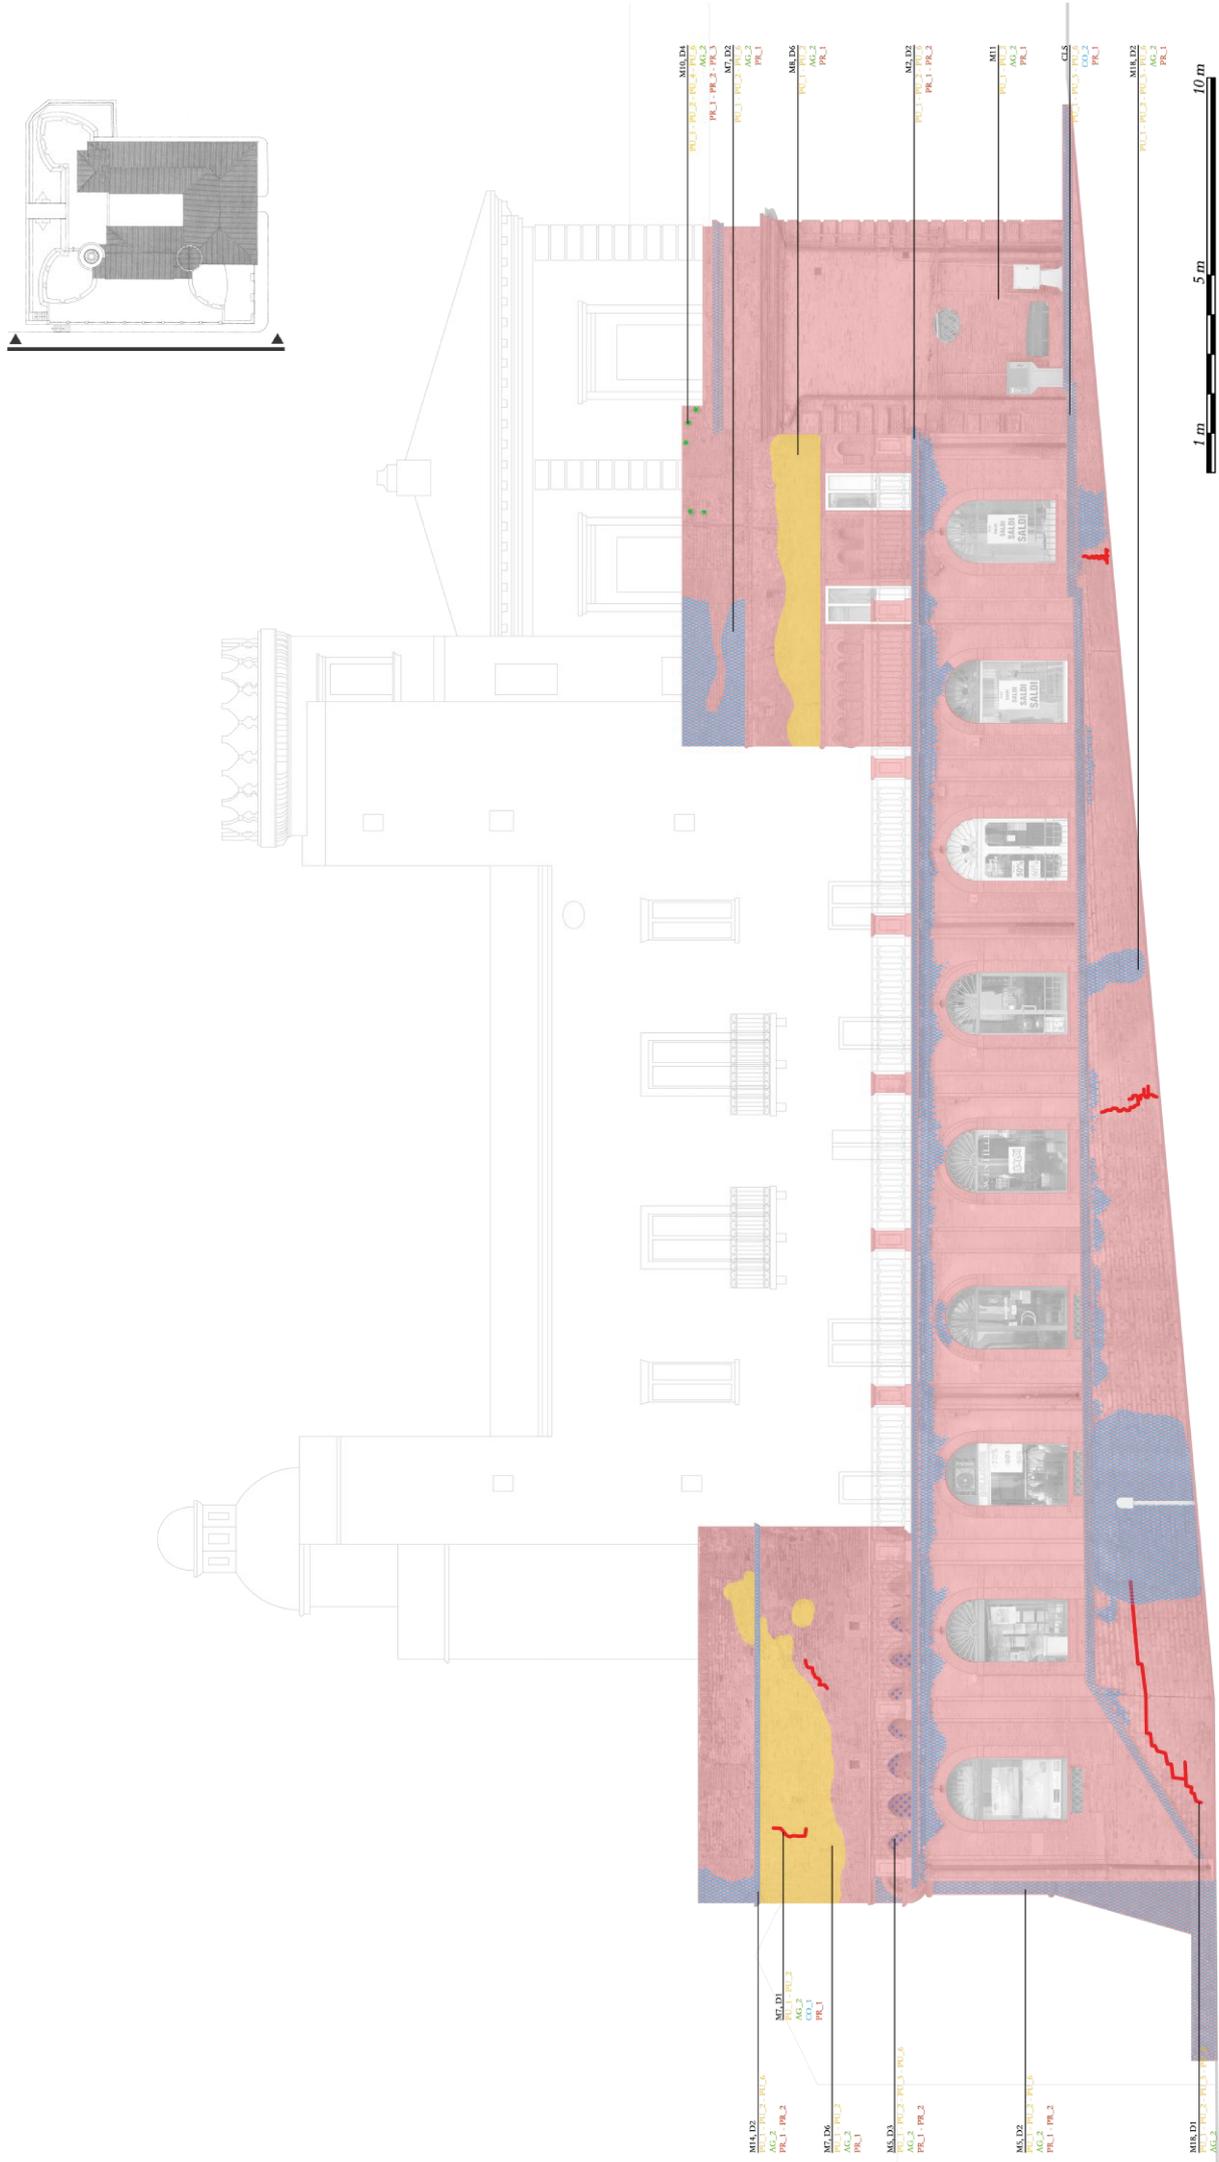
Figura 45. Carta tematica del degrado – Prospetto Ovest Corso Garibaldi

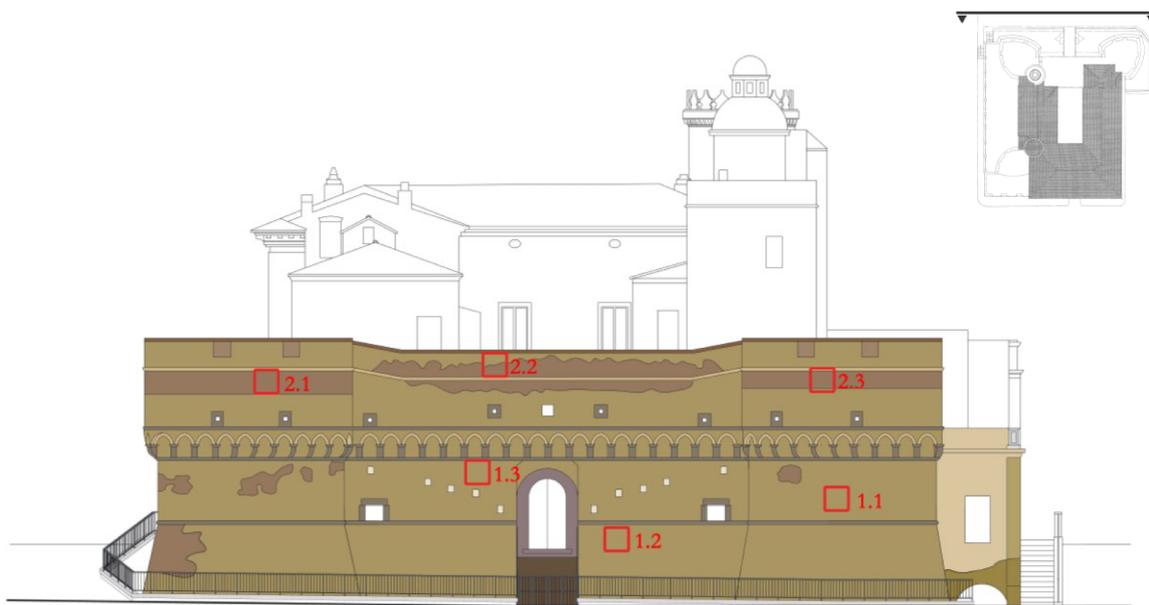
Figura 55. Indicazione campioni IQM - Prospetto Nord Piazza Barbacani

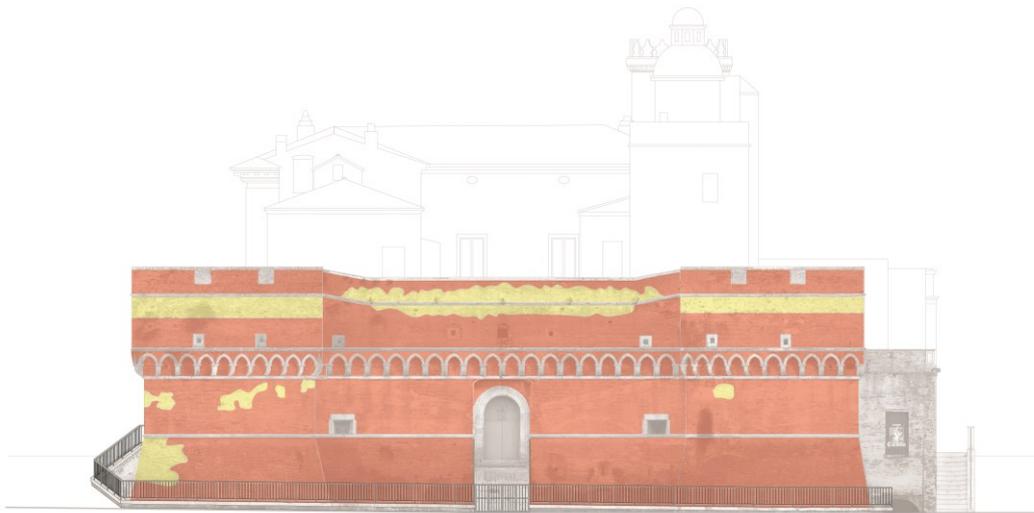
Figura 56. Caratterizzazione IQM per azioni Verticali

A questo punto è possibile caratterizzare i prospetti con le categorie di IQM individuate

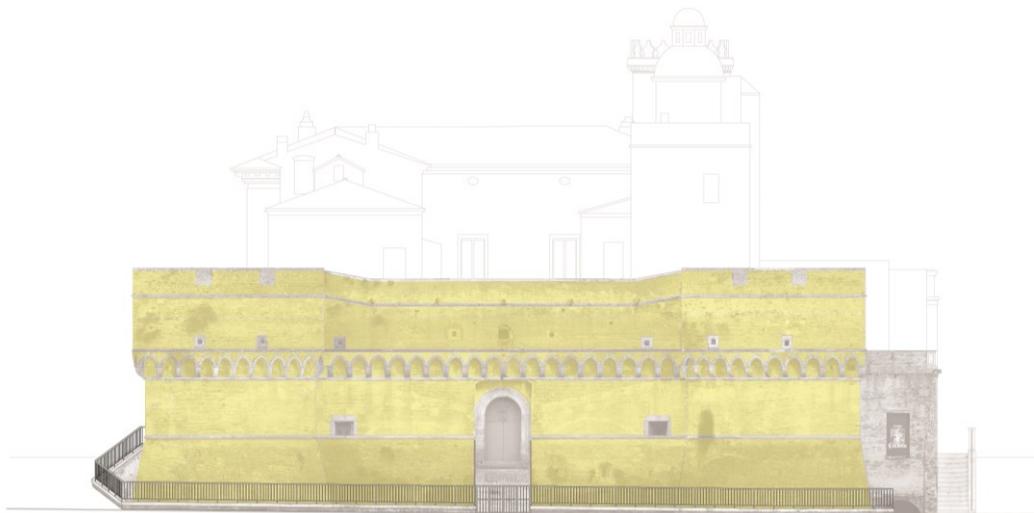
Figura 57. Caratterizzazione IQM per azioni Fuori Piano

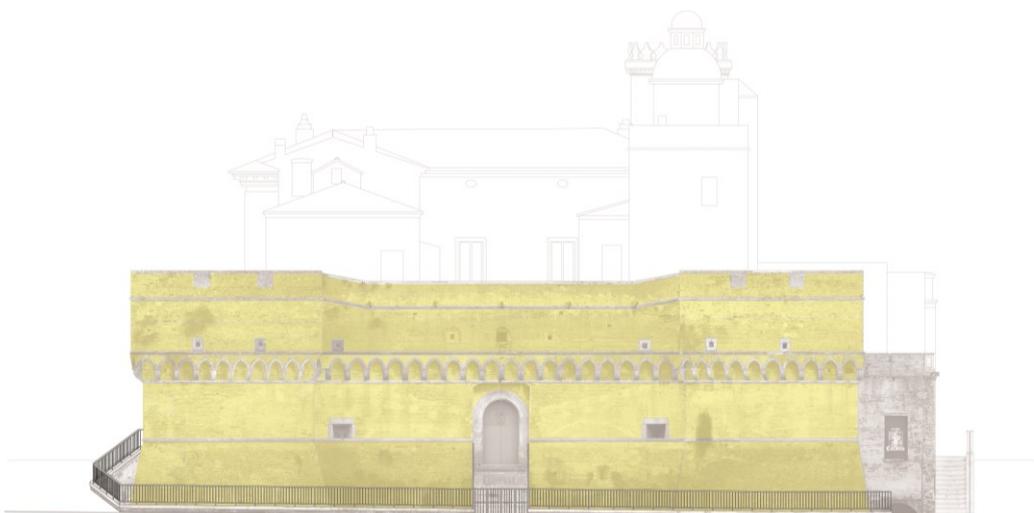
Figura 58. Caratterizzazione IQM per azioni Nel Piano

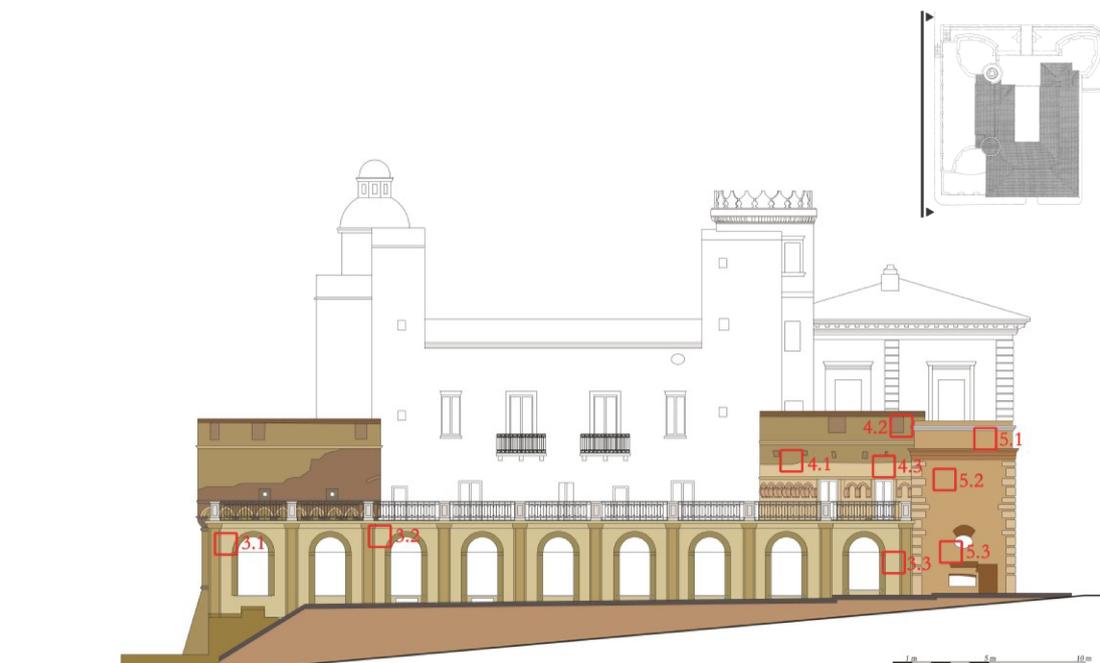
Figura 59. Indicazione campioni IQM Prospetto Ovest - Corso Garibaldi

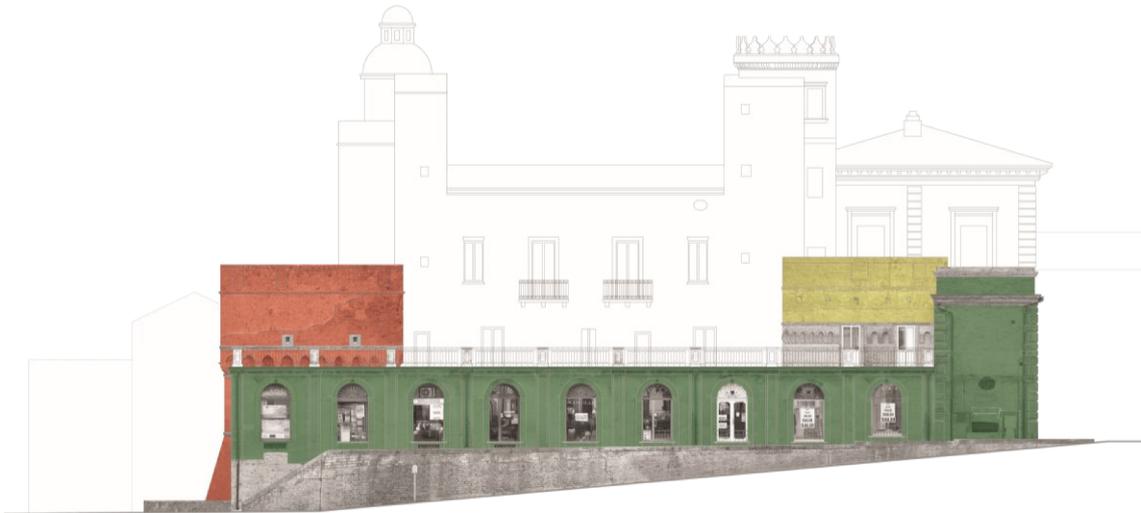
Figura 60. Caratterizzazione IQM per azioni Verticali

A questo punto è possibile caratterizzare i prospetti con le categorie di IQM individuate

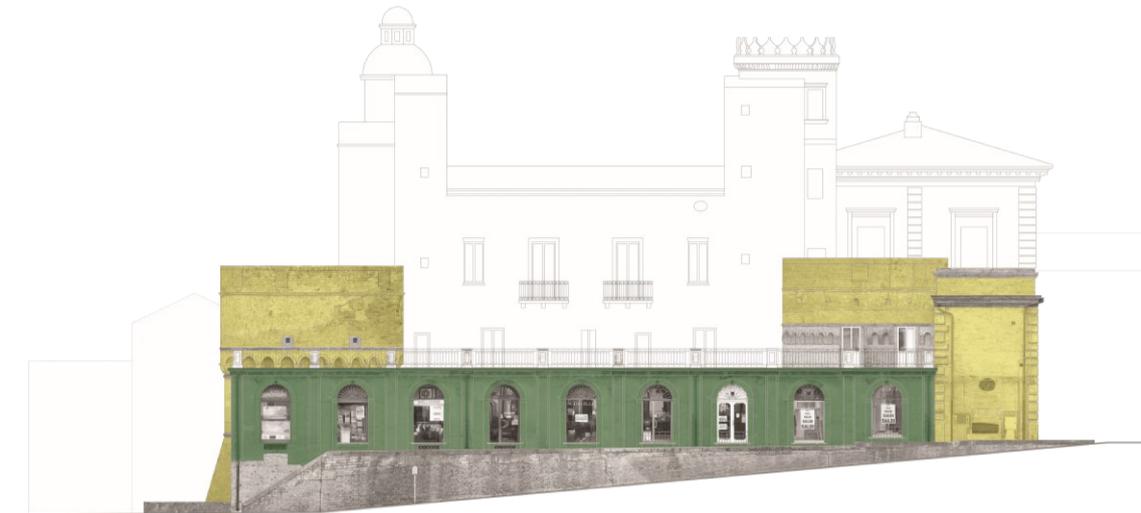
Figura 61. Caratterizzazione IQM per azioni Fuori Piano

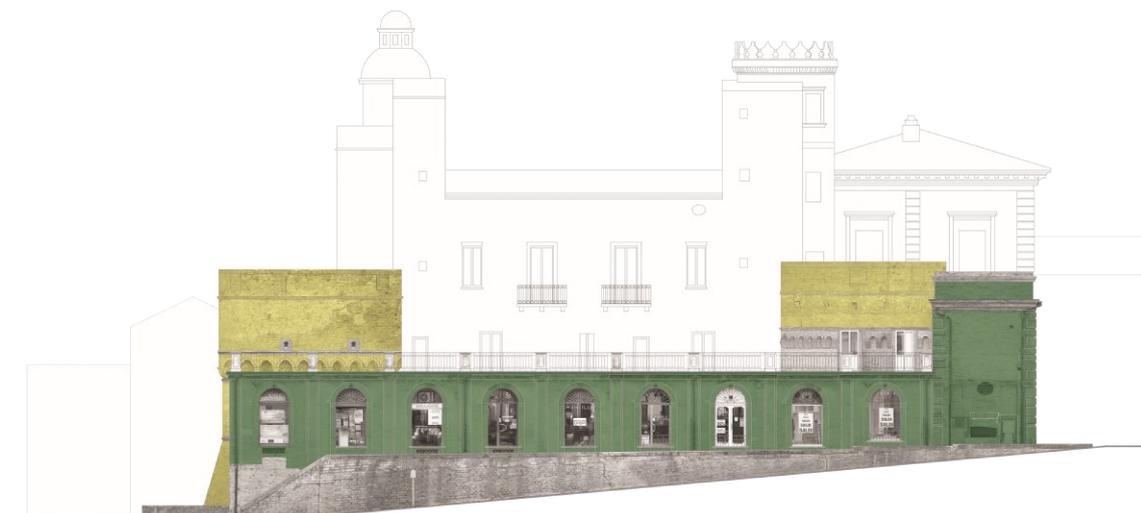
Figura 62. Caratterizzazione IQM per azioni Nel Piano

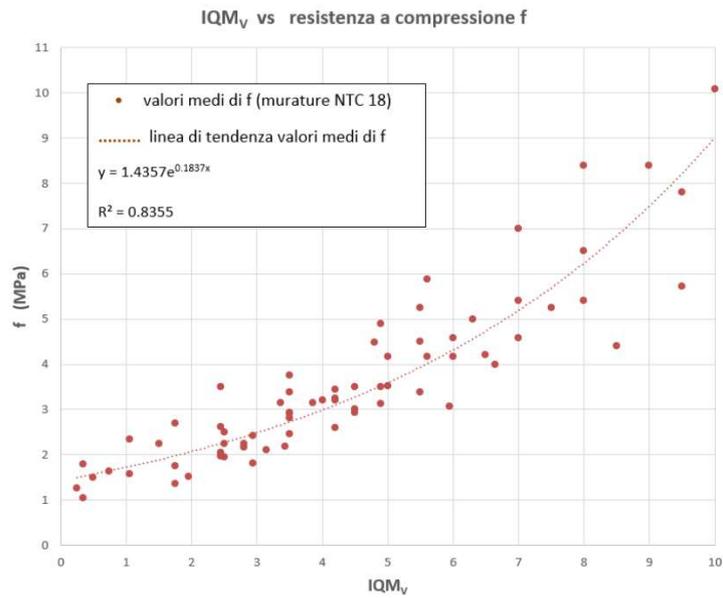
Figura 63. Curve di correlazione fra il valore medio di f (secondo le tabelle della circolare 2019) e IQM_V (Borri A., De Maria A.)

Di seguito verranno riportati esempi di diagrammi basati sulle NTC con l'indicazione di tali correlazioni, con l'indicatore R^2 del grado di correlazione.

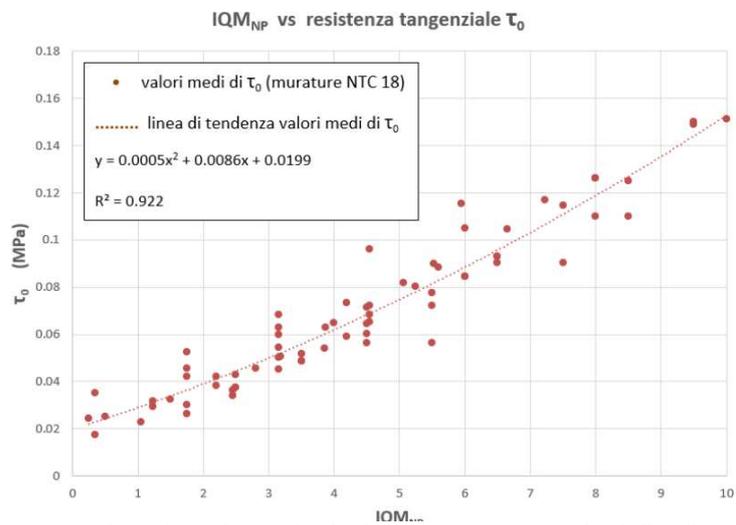
Figura 64. Curve di correlazione fra il valore medio di τ_0 (secondo le tabelle della circolare 2019) e IQM_{NP} (Borri A., De Maria A.)

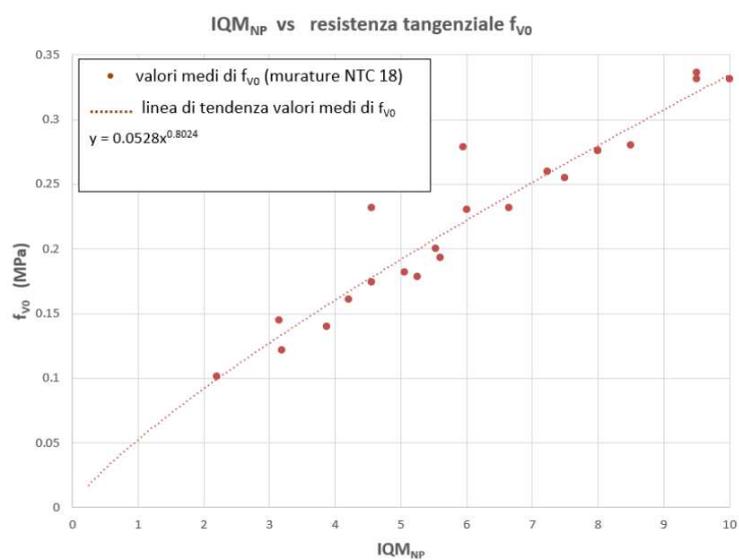
Figura 65. Curve di correlazione fra il valore medio di f_{v0} (secondo le tabelle della circolare 2019) e IQM_{NP} (Borri A., De Maria A.)

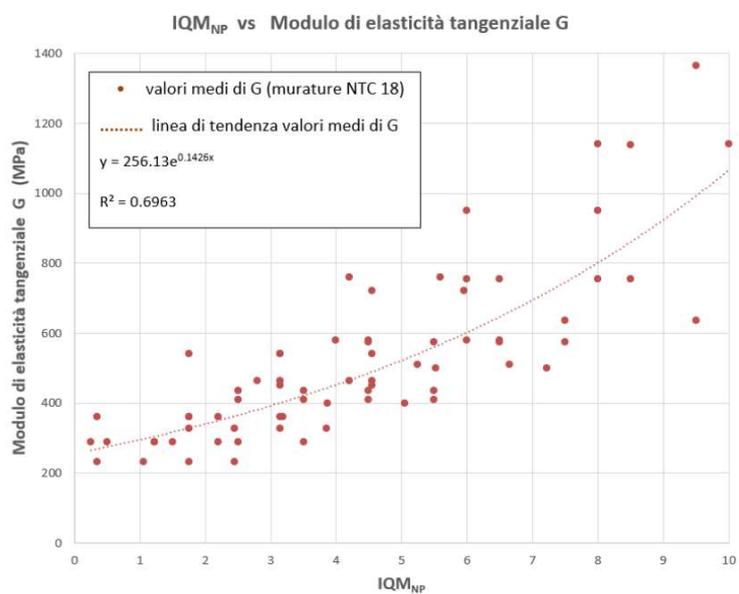
Figura 66. Curve di correlazione fra il valore medio di G (secondo le tabelle della circolare 2019) e IQM_{NP}

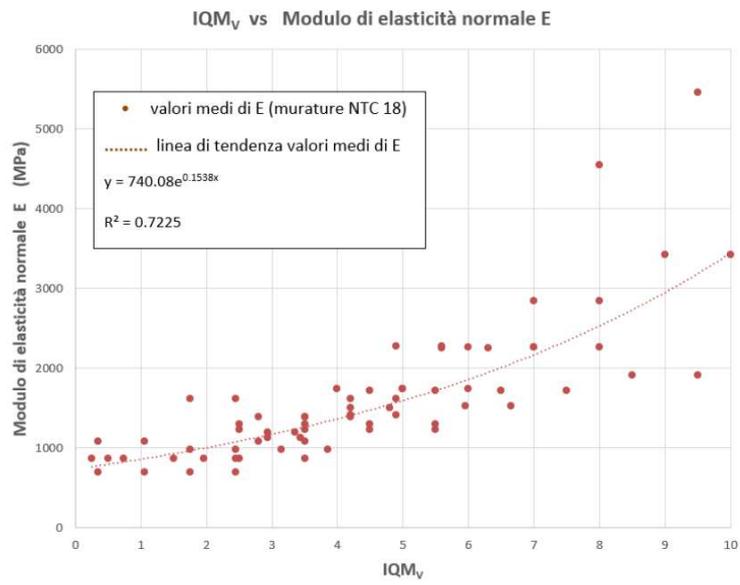
Figura 67. Curve di correlazione fra il valore medio di E (secondo le tabelle della circolare 2019) e IQM_v (Borri A., De Maria A.)
