**UNIVERSITÀ POLITECNICA DELLE MARCHE**

**CORSO DI LAUREA IN INGEGNERIA EDILE-ARCHITETTURA**

**La documentazione digitale laser scanner  
per il patrimonio storico architettonico  
danneggiato dal sisma:  
la Chiesa di San Francesco in Amandola**

The laser scanner digital documentation for the historical  
architectural heritage damaged by earthquake:  
San Francesco's Church in Amandola

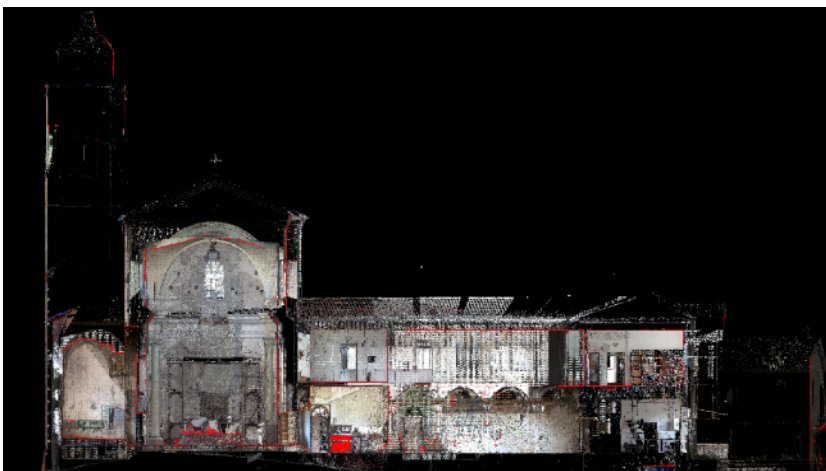
*Figura 2.2.4. Fotopiano della chiesa di San Francesco.*

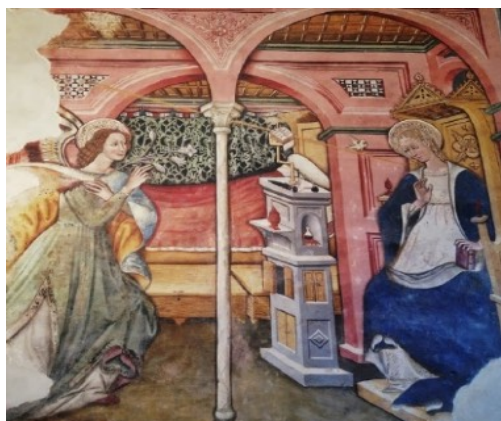
Figura 3.2.3. Particolare della volta a crociera e dell'affresco dell'Annunciazione situati nell'omonima Cappella, XV secolo (Fonte: [www.luoghidelsilenzio.it](http://www.luoghidelsilenzio.it)).

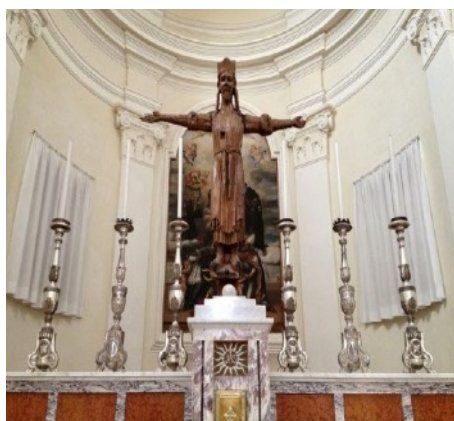
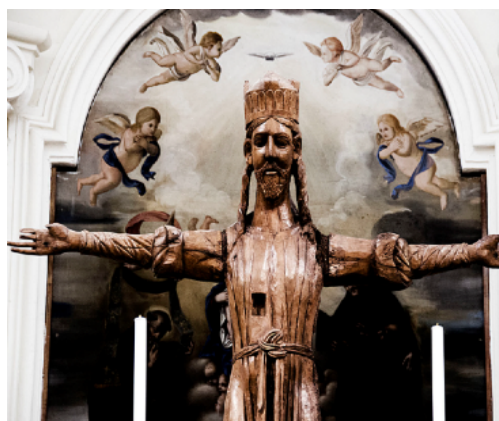
Figura 3.2.5. Vista dell'abside con il Cristo Trionfante e suo particolare (Fonte: [www.luoghidelsilenzio.it](http://www.luoghidelsilenzio.it)).

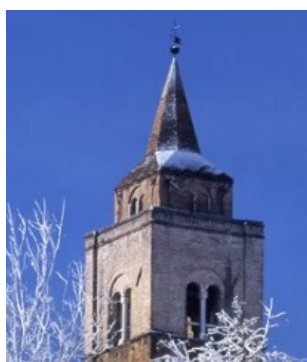
Figura 3.2.6. Particolare del pinnacolo della torre campanaria ripristinato allo stile lombardo a fine 1800 (Fonte: [www.luoghidelsilenzio.it](http://www.luoghidelsilenzio.it)).

La chiesa ha riportato notevoli danni ai cornicioni e crolli parziali, ma i più ingenti riguardano l'abside, la facciata, il timpano sopra l'abside e il crollo di parte del pinnacolo della torre campanaria, simbolo della ferita ancora aperta.

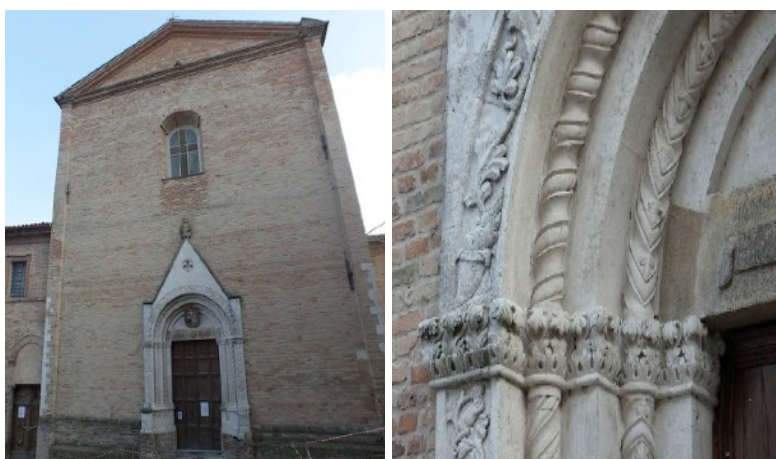
*Figura 3.3.3. Facciata e particolare del portale di San Francesco di Amandola (Fonte: [www.luoghidelsilenzio.it](http://www.luoghidelsilenzio.it)).*

Un elemento di decorazione che mostra una certa ricerca stilistica è il portale, il cui schema ricorrente è rappresentato da un arco a tutto sesto strombato e archivoltato con la presenza di risalti e colonnette. Per realizzare questo elemento artistico molto ricercato, che appare in netto contrasto con la semplicità della facciata a capanna, all'epoca era necessario l'intervento di maestri d'arte. Il portale di San Francesco, in linea con le altre chiese francescane, è stato realizzato in stile lombardo dal maestro Antonio da Milano intorno al 1429 (Figura 3.3.3).

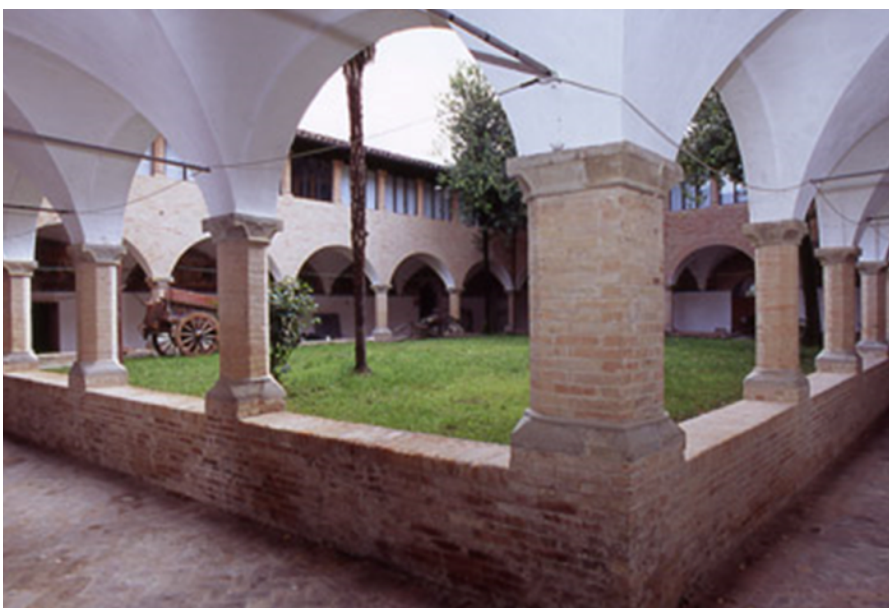
*Figura 3.3.4. Chiostro porticato del Complesso di San Francesco.*

Il complesso conventuale caratterizzato dal chiostro porticato è organizzato in maniera sistemica: la chiesa posta accanto al chiostro, ma non nella posizione a Nord; nel lato in opposizione alla chiesa si trova la cucina con i suoi locali funzionali; nel lato normale alla chiesa è collocato il refettorio; nell’ultimo lato si trovano i locali di servizio e i dormitori, in genere posti al primo piano; al centro del chiostro si trova il pozzo per l’approvvigionamento dell’acqua e appena fuori il convento è posto l’orto per i bisogni della comunità.

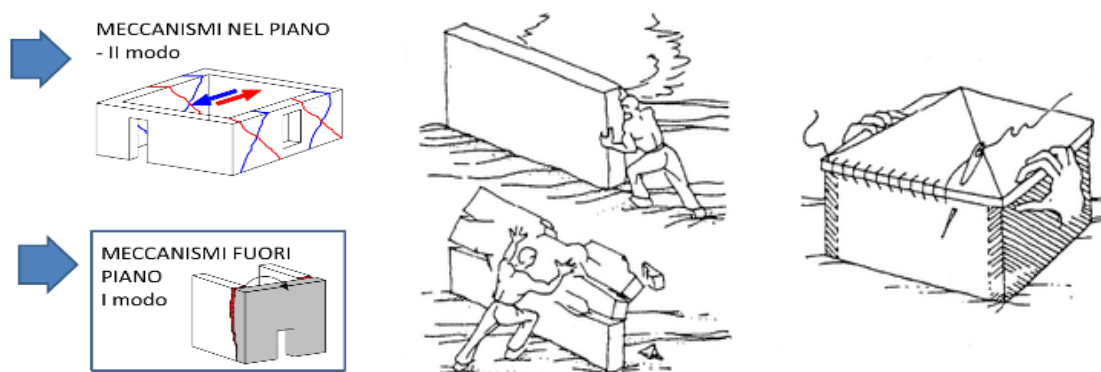
Figura 3.3.6. Immagine esplicativa del comportamento scatolare. In alto, il setto resistente e rigido nel piano; sotto, il setto che crolla sotto forze agenti fuori del piano (Fonte: Marini A., *Il comportamento delle strutture in muratura sotto il sisma – Meccanismi di danno*, 2015, pp. 5-9; immagine di Touliatos, 1996).

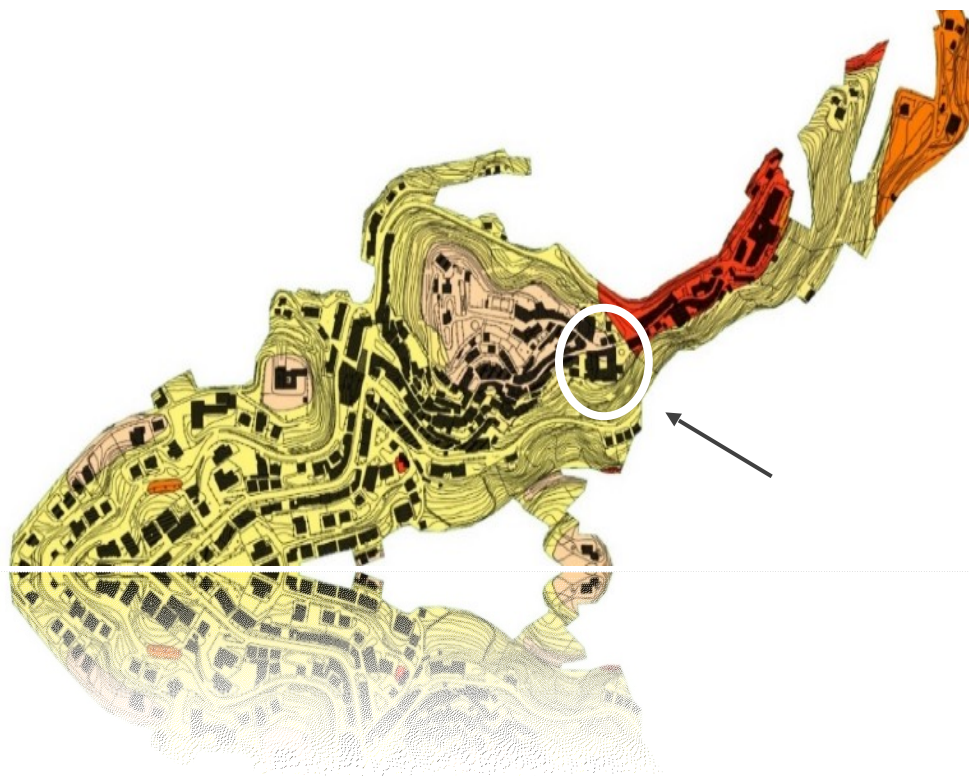
Figura 4.1.7. Stralcio della Carta della Microzonazione Sismica FAO105s del centro urbano del Comune di Amandola e localizzazione della Chiesa e del Complesso di San Francesco.

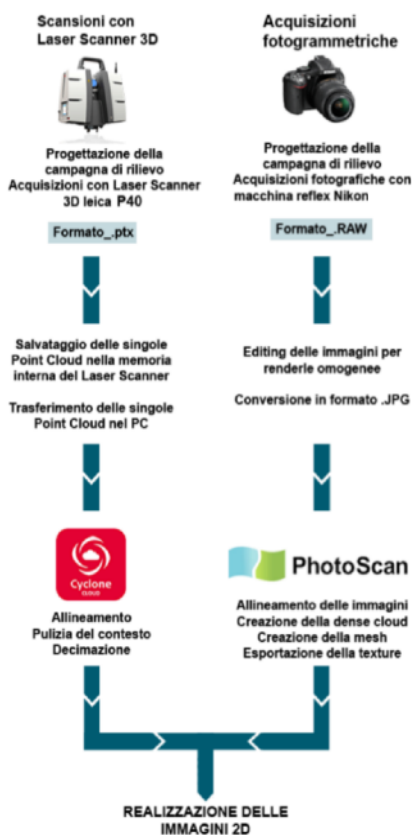
Figura 4.3.3. Algoritmo dall'acquisizione dal dato fino al modello bidimensionale.

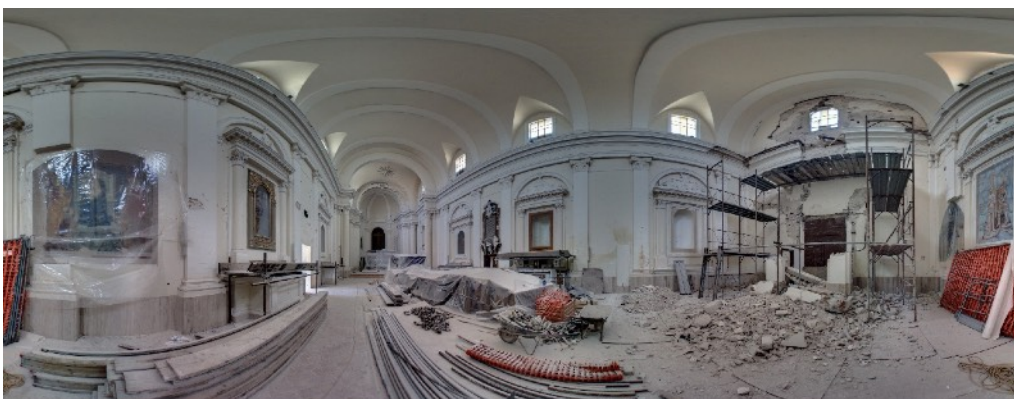
Figura 4.3.5. Svolgimento equirettangolare della Chiesa.

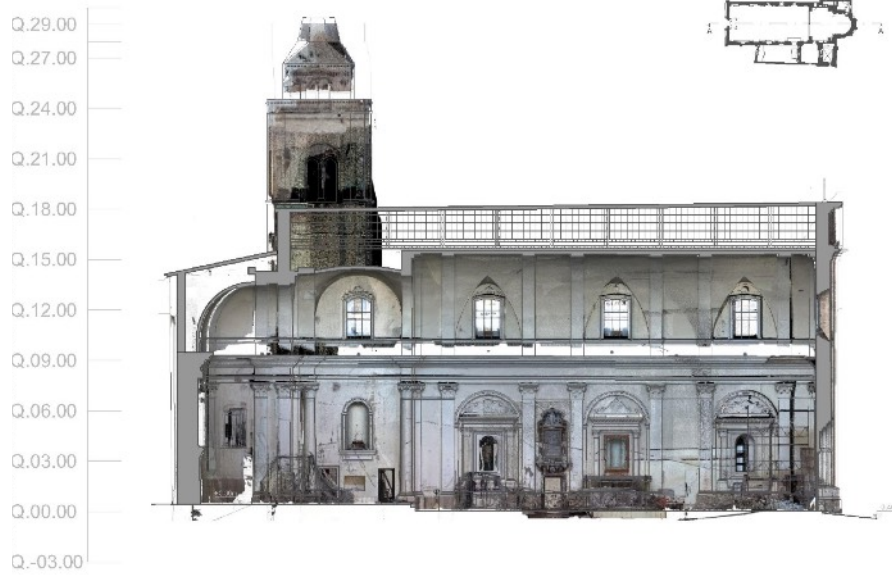
Figura 4.3.6. Sezione longitudinale: sovrapposizione tra rilievo e nuvola di punti.

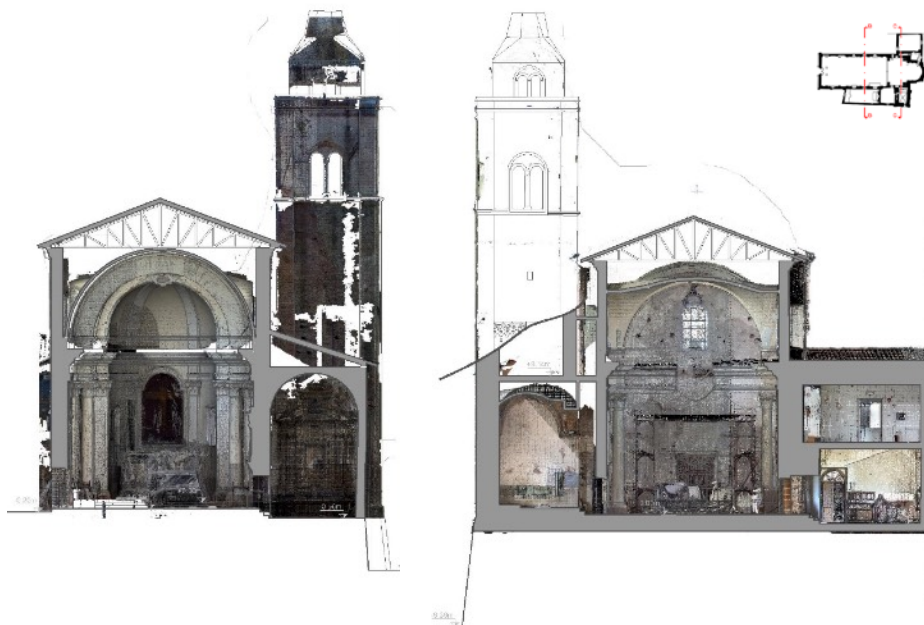
Figura 4.3.7. Sezioni trasversali B-B e C-C: sovrapposizione fra rilievo e nuvola di punti.

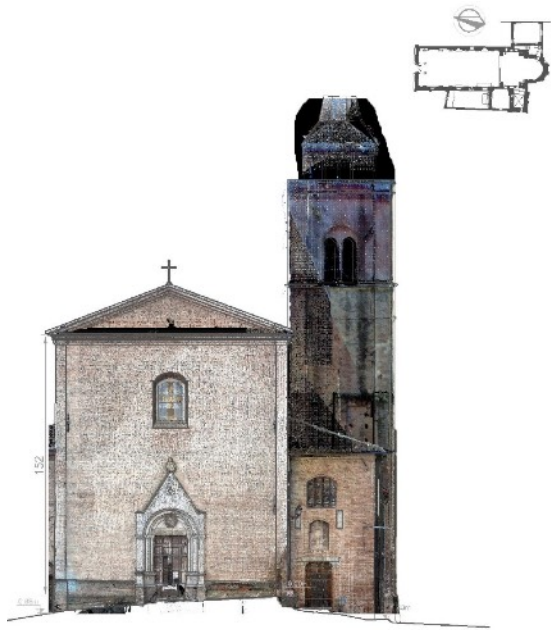
Figura 4.3.8. Prospetto Nord: sovrapposizione fra rilievo e nuvola di punti.

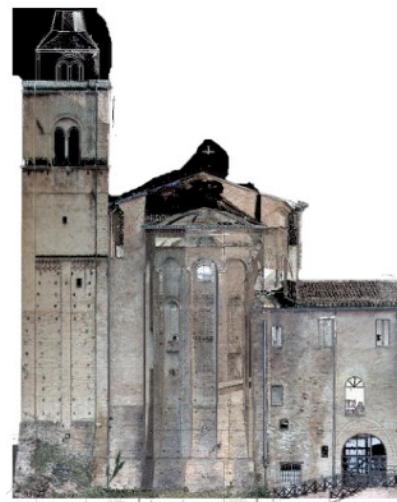
Figura 4.3.9. Prospetto Sud: sovrapposizione fra rilievo e nuvola di punti.

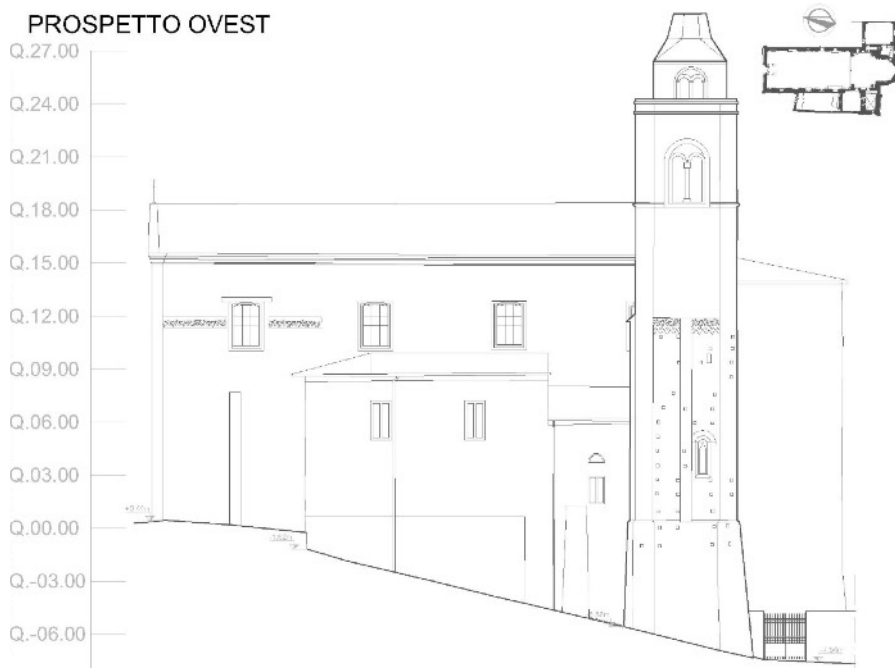
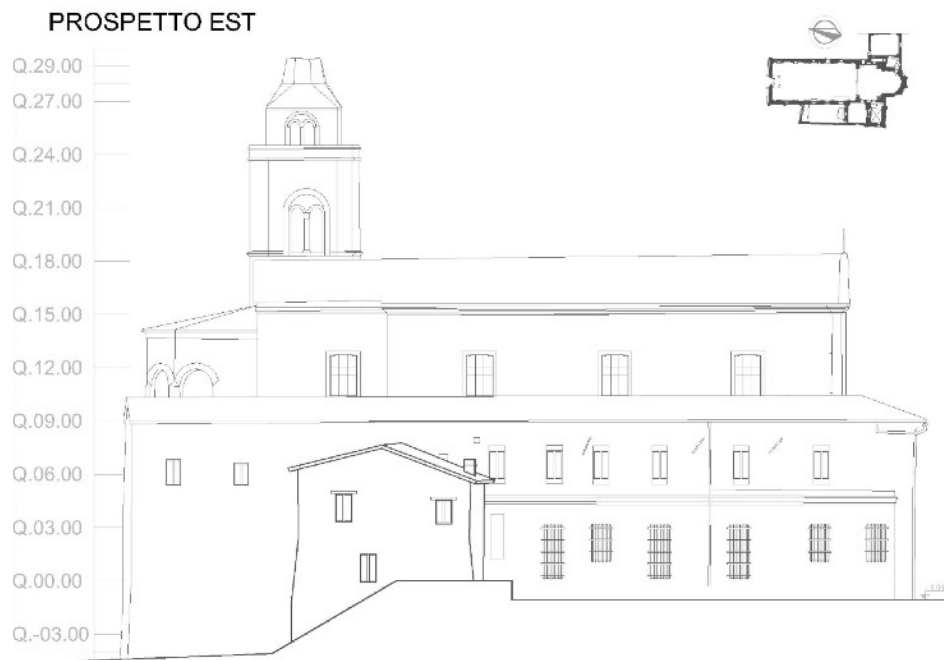
Dopo la realizzazione del rilievo laser scanner, tecnica contemporanea di rilevamento (identificata con il colore ciano), risulta necessario effettuare un confronto con quello che si definisce rilievo tradizionale.

*Figura 4.3.10. Confronto fra rilievo tradizionale (sfondo color tortora) e rilievo laser Scan P40 Leica.*

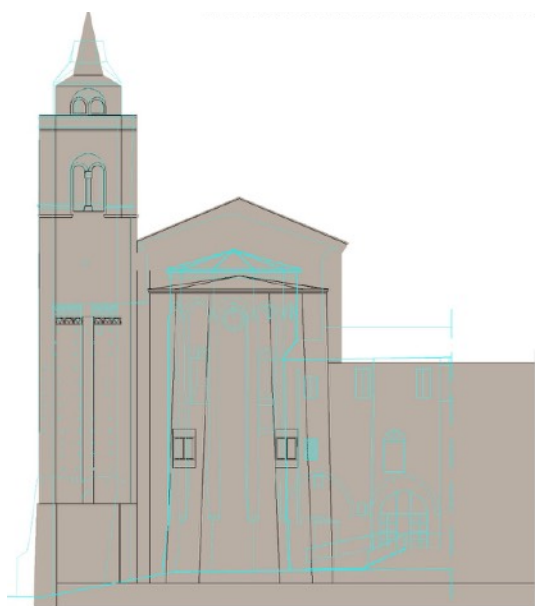
In quest'ultimo prospetto sono evidenti le contraddizioni fra i due rilievi, dovute alla difficoltà di rilevare un edificio di dimensioni importanti. In questo caso l'uso di uno strumento come lo scanner 3D avrebbe riportato informazioni corrette riguardo alla geometria. Inoltre, il laser, fornendo informazioni di dettaglio molto accurate, avrebbe accelerato i tempi per la realizzazione del rilievo fessurativo, che sarebbe stata un'operazione di rilucidatura della nuvola di punti.
