IMPATTO DELL'EVENTO DI SETTEMBRE
2024 SU SISTEMA IDROLOGICO E
IDROGEOLOGICO NELL'AZIENDA
AGRARIA UNIVPM

IMPACT OF THE SEPTEMBER 2024 EVENT ON
THE HYDROLOGICAL AND
HYDROGEOLOGICAL SYSTEM IN THE
UNIVPM FARM

TIPO TESI: sperimentale

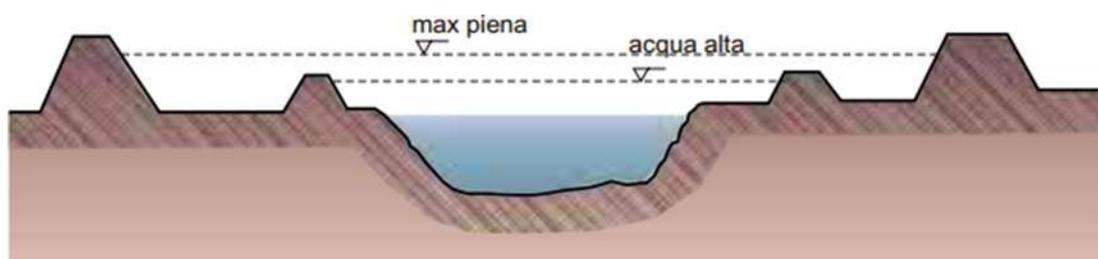
Figura 1 La figura rappresenta la sezione trasversale di un corso d'acqua con argini longitudinali maestri, ed argini di golenia (APAT Agenzia per la Protezione dell'Ambiente e per i servizi Tecnici, 2003)

Gli argini sono costituiti da rilevati artificiali in terra con funzione di tenuta d'acqua, di altezza generalmente inferiore ai 10-12 m, che si realizzano specialmente nel bacino inferiore di corsi d'acqua, allo scopo di contenere le acque di piena, e preservare da inondazioni le aree poste lateralmente. Esistono due tipologie di argini: longitudinali e trasversali. I primi (Figura 1) corrono continui lungo le sponde, mentre i secondi sono disposti a coppie gli uni di fronte agli altri normalmente alla corrente, e si innestano con una estremità al terreno sommersibile, e con l'altra simmetricamente verso l'alveo (APAT Agenzia per la Protezione dell'Ambiente e per i servizi Tecnici, 2003).

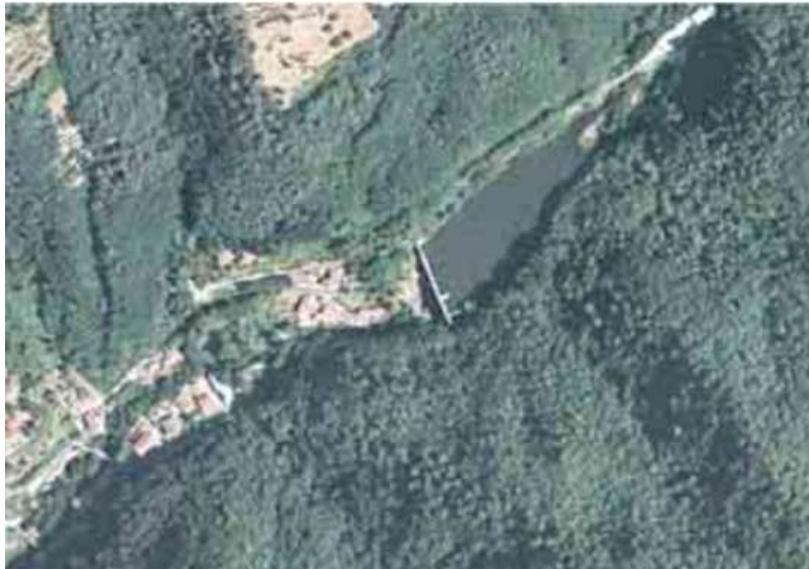
Figura 2 Serbatoio di piena Vinchiana (LU), foto aerea (APAT Agenzia per la Protezione dell'Ambiente e per i servizi Tecnici, 2003)

I serbatoi di piena (Figura 2) si tratta di opere generalmente molto impegnative sia sotto il profilo tecnico o economico ed in considerazione del fatto che vengono utilizzate completamente con tempi di ritorno lunghi (anche più di 100 anni), sono opere per le quali è

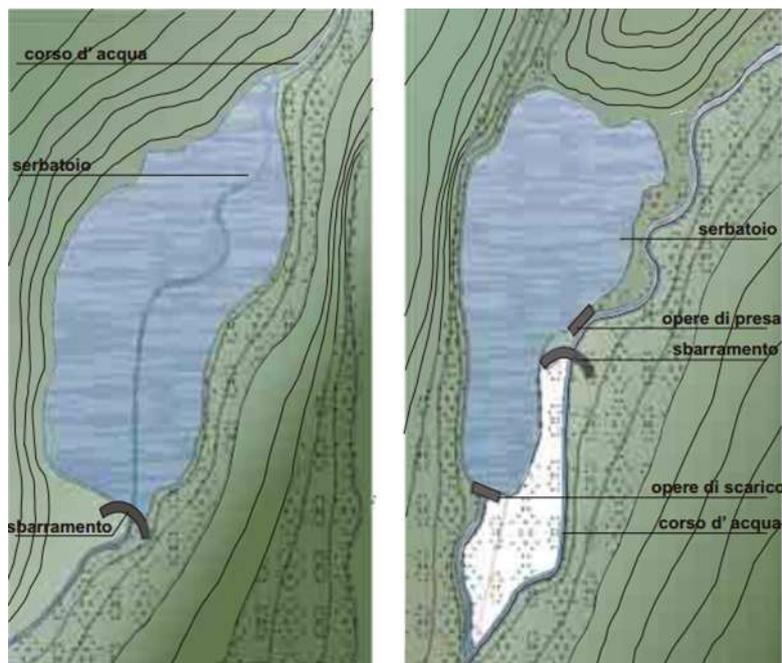
Figura 3 Le due possibili posizioni di un serbatoio di laminazione, rispetto al corso d'acqua. A sinistra la posizione in linea e a destra quella in derivazione (APAT Agenzia per la Protezione dell'Ambiente e per i servizi Tecnici, 2003)

Le casse di espansione (Figura 3) consentono di gestire un volume d'acqua che di norma è tenuto libero così da ridurre la portata al colmo. Il volume invasato viene restituito quando le condizioni idrometriche del corso d'acqua non siano più pericolose. La posizione più naturale per questi serbatoi è all'interno dello stesso alveo del fiume, approfittando magari di una configurazione morfologica favorevole, costituita da una strettoia preceduta a monte da un allargamento della valle. Si crea uno sbarramento che determina un rigurgito che consente di riempire l'invaso in occasione di piene ed al tempo stesso è dotato di organi che permettono il deflusso delle acque in condizioni normali. Una seconda configurazione consiste in un serbatoio posizionato fuori dall'alveo del fiume, accanto ad esso, in una cosiddetta cassa di espansione "in derivazione"; in questa situazione, l'ingresso dell'acqua nel serbatoio è controllato da un'opera di presa e lo scarico avviene attraverso un'opera apposita, che in generale è diversa da quella di presa. In alcuni casi lo scarico delle acque avviene in un corso d'acqua diverso da quale vengono derivate (APAT Agenzia per la Protezione dell'Ambiente e per i servizi Tecnici, 2003).

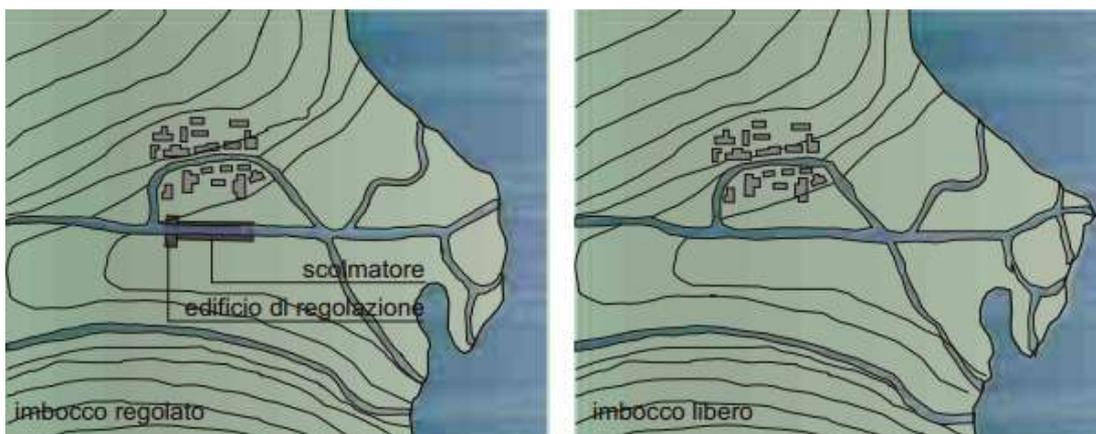
Figura 4 Scolmatore o diversivo con restituzione allo stesso alveo (APAT Agenzia per la Protezione dell’Ambiente e per i servizi Tecnici, 2003)

I diversivi e gli scolmatori (Figura 4, Figura 5) sono manufatti che sottraggono una parte della portata di piena ad un corso d'acqua avviandola verso un altro recipiente o restituendola più a valle nel medesimo corso d'acqua. I canali scolmatori vengono più frequentemente usati nelle parti medio-basse del bacino e sono opere tecnicamente meno impegnative delle casse di espansione. Gli scolmatori hanno generalmente all'imbocca una soglia fissa, talvolta regolata con paratoie. La soglia fissa assicura la massima affidabilità di funzionamento ma quella presidiata permette una migliore regolazione della ripartizione delle portate (APAT Agenzia per la Protezione dell'Ambiente e per i servizi Tecnici, 2003).

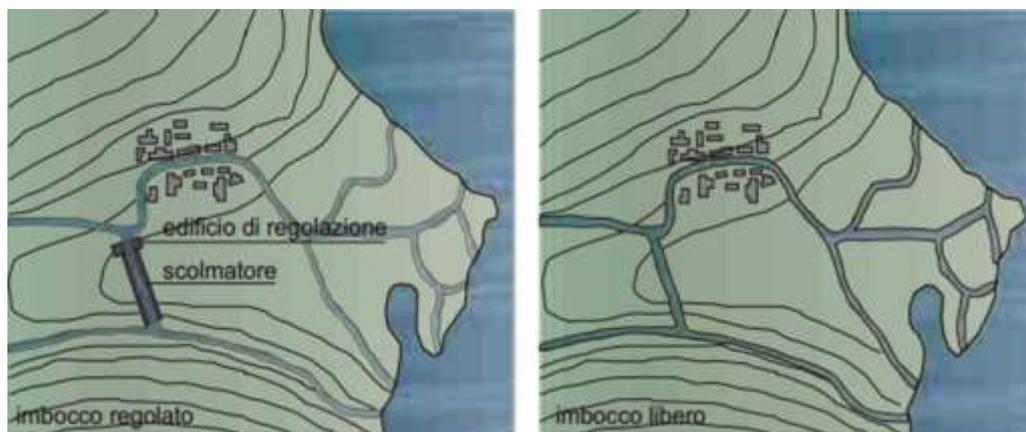
Figura 5 Scolmatore o diversivo con scarico in un recipiente (APAT Agenzia per la Protezione dell’Ambiente e per i servizi Tecnici, 2003)

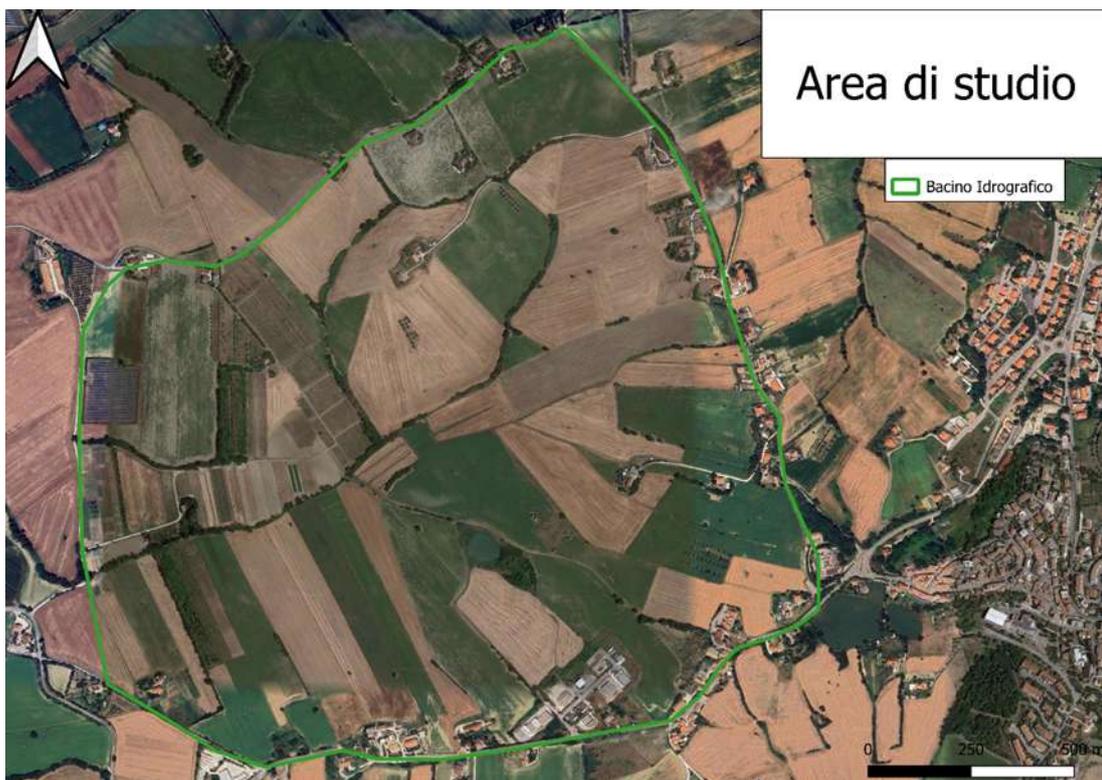
Figura 11 Sottobacino che sottende il fosso che scorre all'interno dell'Azienda Agraria

L'area presenta un'altezza media di 117,11 metri, un'altezza massima è di 193,79 m e un'altezza minima è di 40,44 m. Le informazioni grafiche sono state rappresentate attraverso cartografie che mostrano l'esposizione (Figura 14), le pendenze (Figura 13) e le curve di livello (Figura 12).

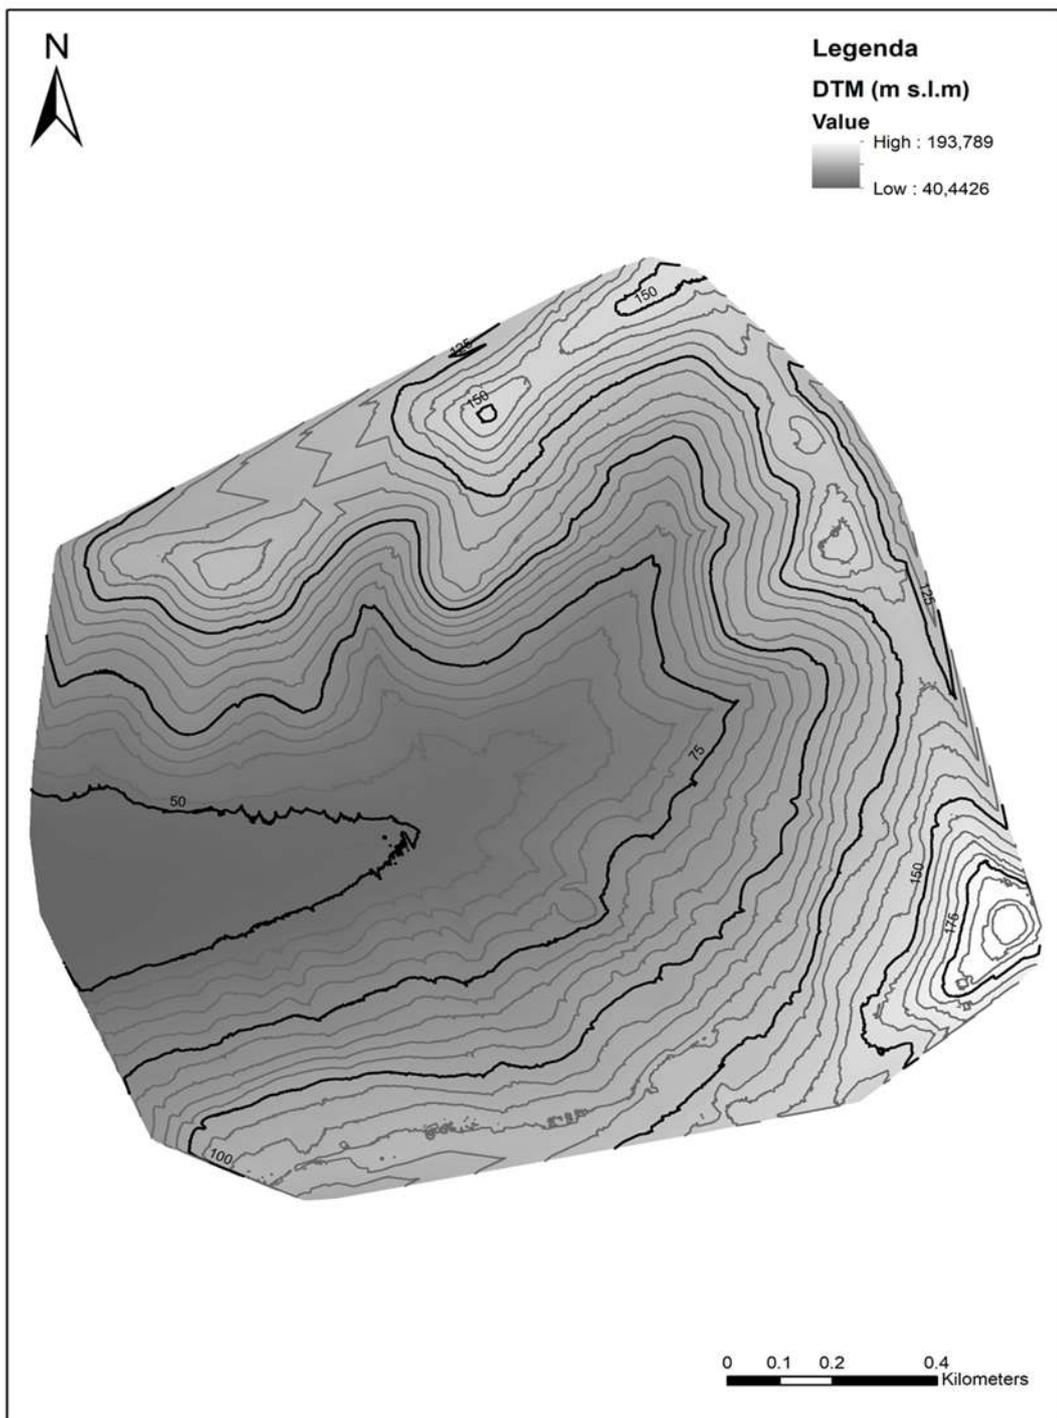
Figura 12 Curve di livello dell'area di studio (tratto da Alberto Pierantoni, *Analisi idrogeomorfologica di un versante soggetto a frana nell'area dell'Azienda Agraria universitaria di Borgo Ruffini, Università di Ancona, 2024, p. 76*) (Pierantoni, 2024)

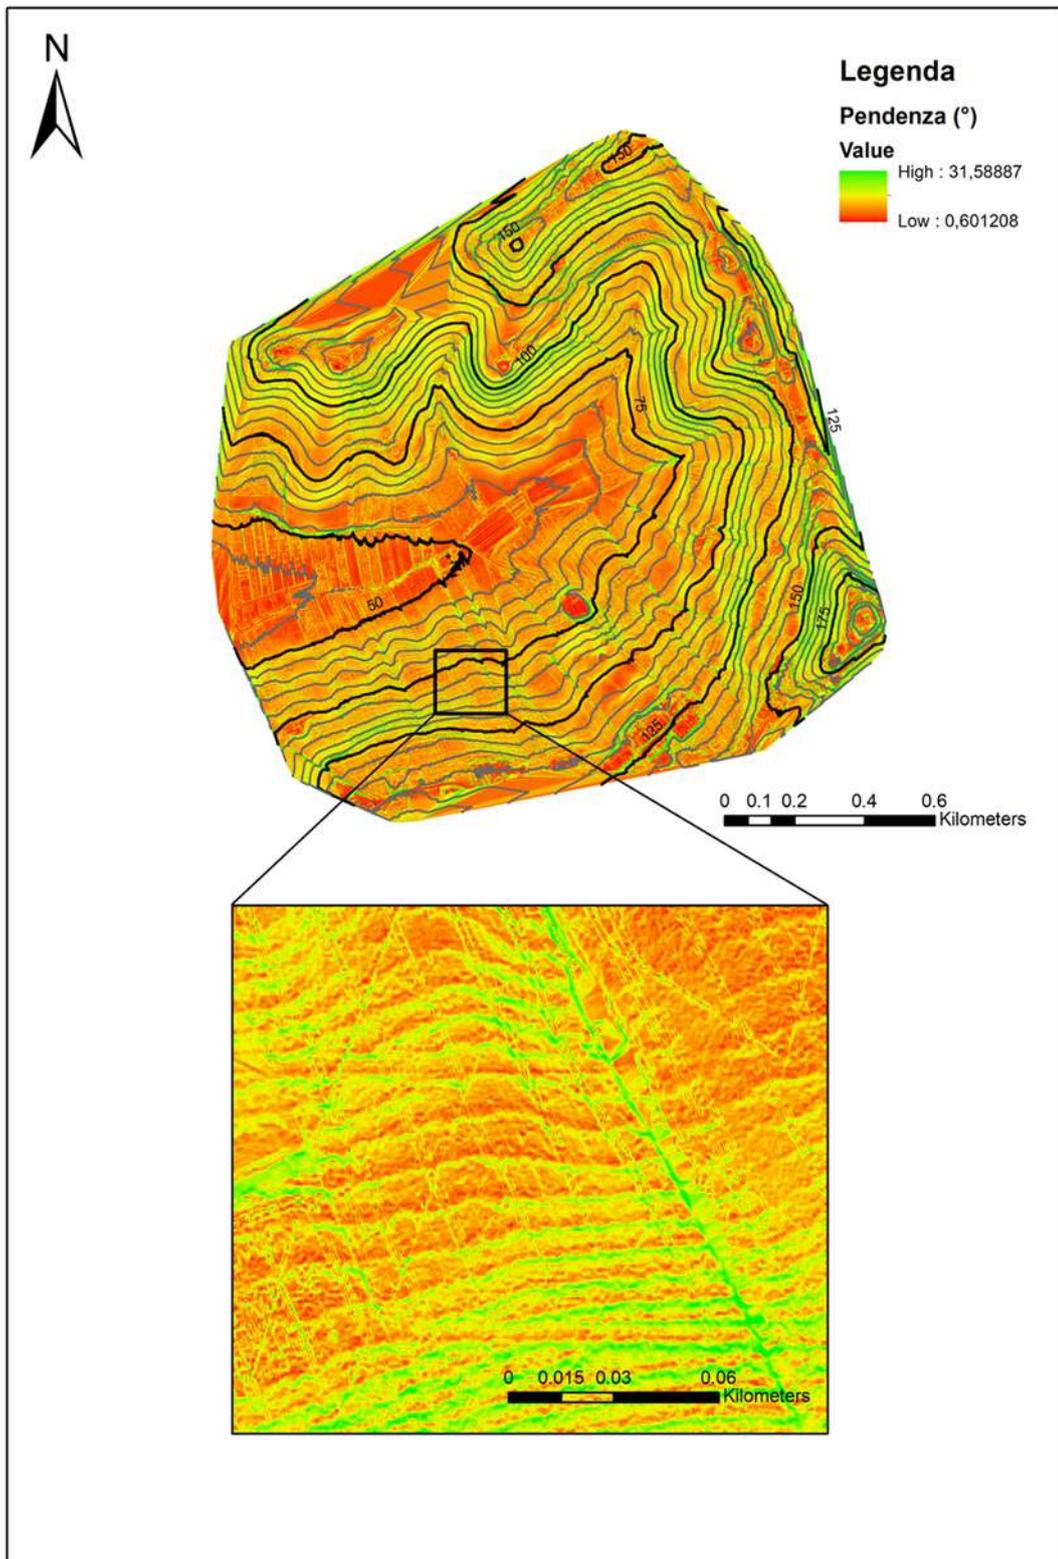
Figura 13 Pendenza dell'area di studio (tratto da Alberto Pierantoni, Analisi idrogeomorfologica di un versante soggetto a frana nell'area dell'Azienda Agraria universitaria di Borgo Ruffini, Università di Ancona, 2024, p. 78) (Pierantoni, 2024)

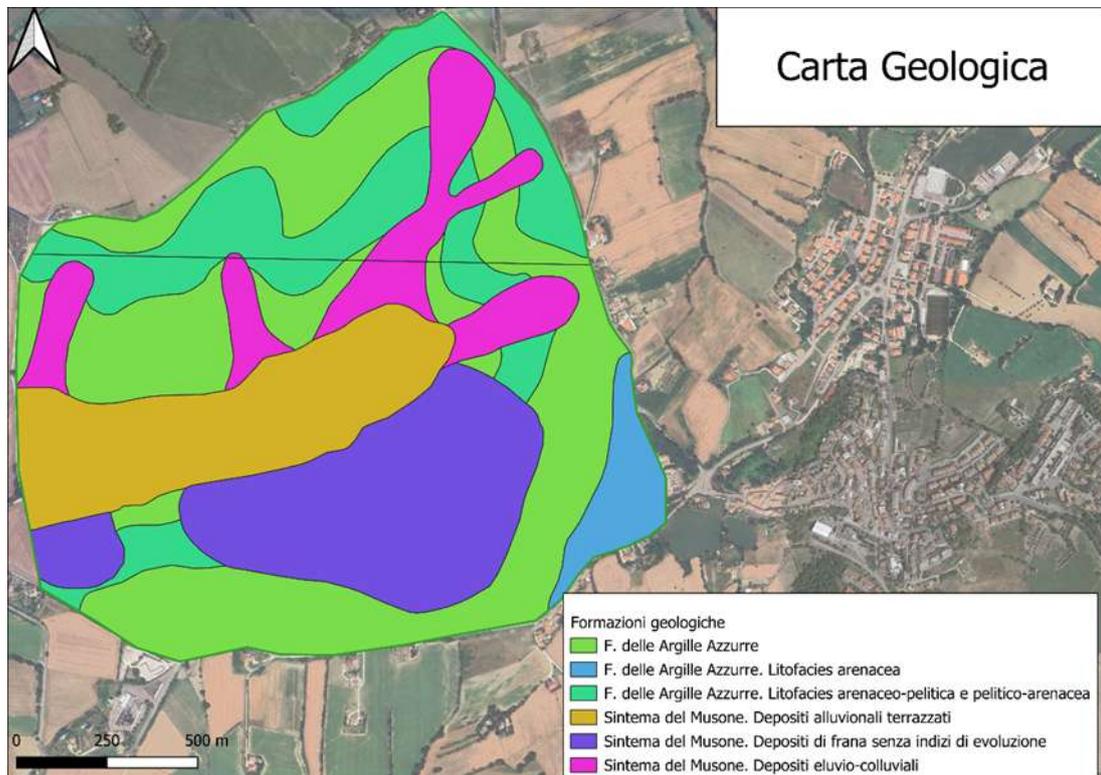
Figura 16 Carta delle formazioni geologiche dell'area di studio (dati da Regione Marche, WMS, 2024) (Regione Marche, 2024)

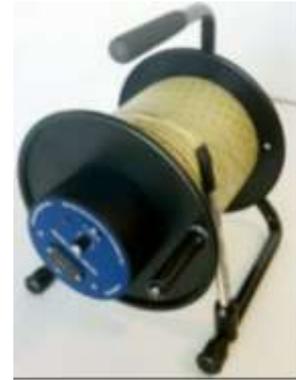
Figura 24 Freatimetro Geotech (ECOSEARCH, 2024)

Freatimetro: è uno strumento portatile utilizzato per misurare con precisione i livelli d'acqua in pozzi di monitoraggio e perforazioni. Il sensore è costituito da una sonda in acciaio inossidabile e PTFE (chiamata anche puntale) collegata a un nastro o a un cavo graduato (millimetrato o centimetrato) rivestito in polietilene montato su un avvolgitore. Il sensore si basa sulla conducibilità del fluido per determinare la presenza di acqua. Quando la sonda entra in contatto con l'acqua, viene attivato un segnale acustico e un LED rosso visibile. Dispone di sensibilità regolabile, utilizzata per prevenire attivazioni false (Figura 24)

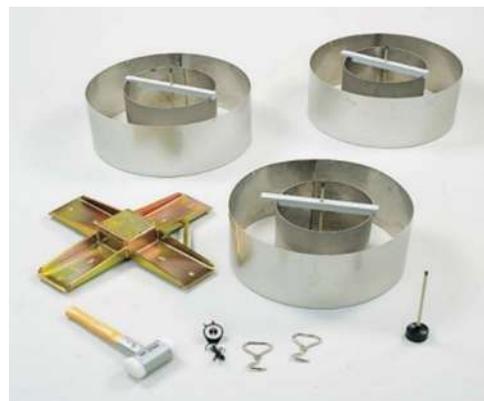
Figura 25 Set completo per test infiltrometrico, tre coppie di anelli con diverse dimensioni, una piastra in acciaio, un martello (ECOSEARCH, 2024)

Infiltrometro a doppio anello: l'infiltrometro (Figura 25) è uno strumento che consente di valutare l'infiltrazione dell'acqua nel terreno.

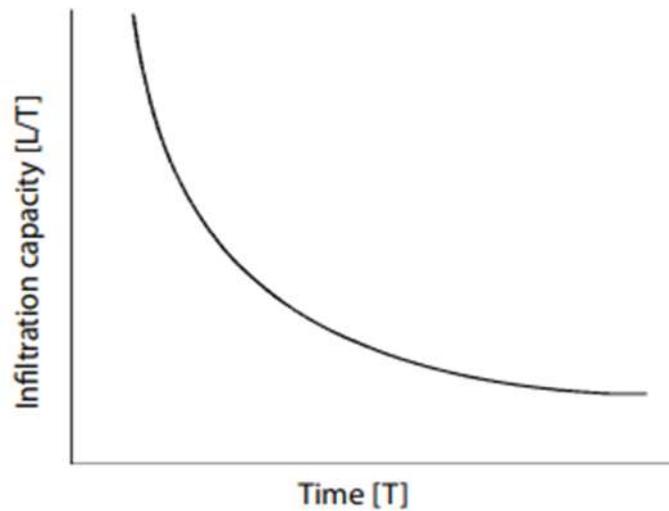
Figura 27 Curva di infiltrazione (ECOSEARCH, 2024)

La capacità di infiltrazione dell'acqua nel suolo diminuisce nel tempo e l'andamento viene espresso tramite la curva di infiltrazione (Figura 27).

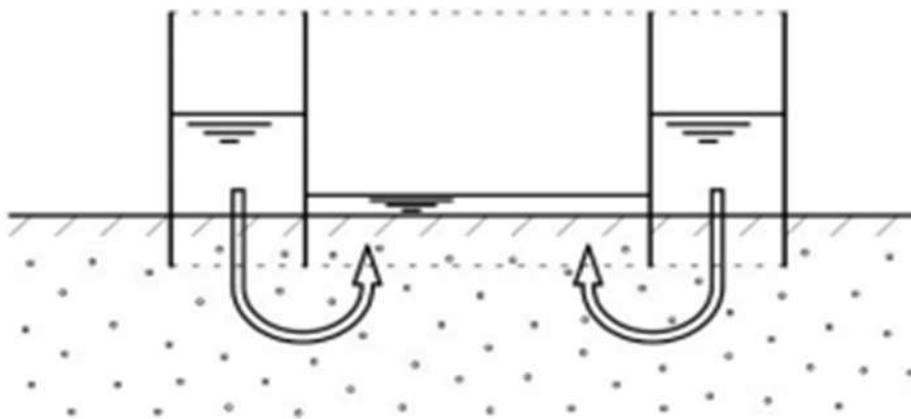
Figura 28 Spostamento dell'acqua dall'anello esterno a quello interno (ECOSEARCH, 2024)

Per una misurazione infiltrometrica sarebbe sufficiente la sola presenza dell'anello interno, ma il tasso di infiltrazione, risulterebbe sovrastimato a causa del deflusso orizzontale dell'acqua infiltrata nel terreno. Quindi l'anello esterno serve per limitare il deflusso orizzontale dell'acqua proveniente dall'anello interno.

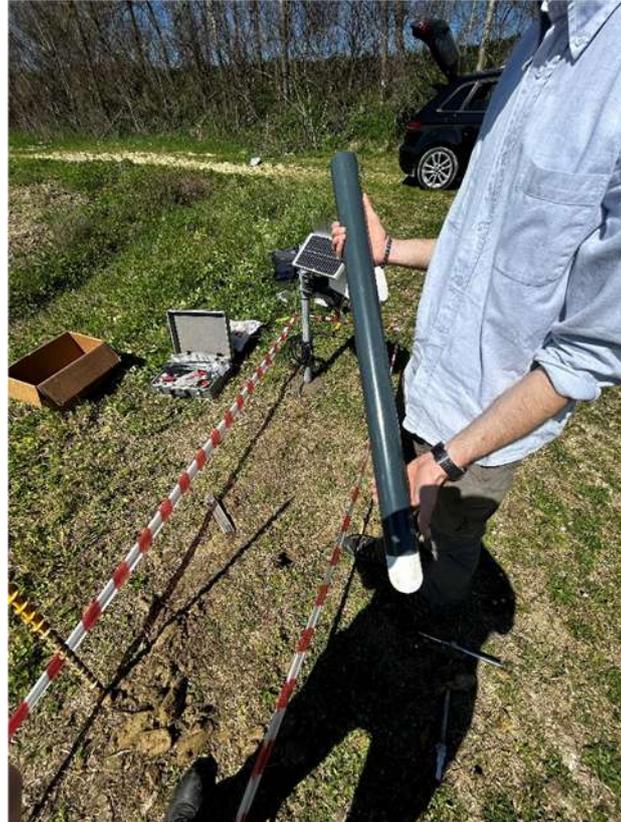
Figura 29 Lisimetro agronomico

Lisimetro agronomico: i lisimetri (Figura 29) sono strumenti in grado di prelevare la soluzione circolante del terreno e vengono principalmente utilizzati in ambito agricolo per valutare la presenza di sostanze nutrienti nella soluzione stessa e sul loro movimento all'interno del suolo. È costituito da un tubo cavo e da una coppa porosa in ceramica posta all'estremità. Una volta inserito nel suolo alla profondità desiderata, viene creata una depressione nello strumento (mediante l'impiego di una pompa a vuoto) che instaura un gradiente di potenziale tra il terreno e l'interno del lisimetro.

Il campione di soluzione circolante del suolo passa quindi all'interno del tubo e viene successivamente trasferito in un contenitore di raccolta per essere sottoposto ad analisi (Ecosearch, 2024).

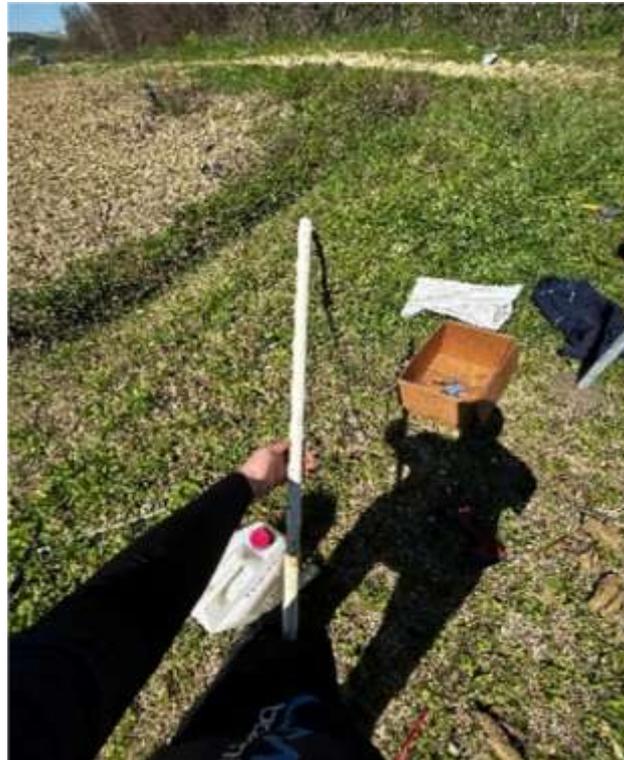
Figura 30 Sonda Drill & Drop prima del posizionamento

Sentek - Drill & Drop: la sonda Drill and Drop (Figura 30) misura con precisione l'umidità del suolo, la temperatura e la salinità. La sonda è completamente incapsulata, facile da installare e può essere interamente interrata per ridurre il rischio di danni causati da macchinari.

La sonda Drill & Drop è disponibile in lunghezze da 30 cm (12 pollici) fino a 120 cm (48 pollici) con sensori ogni 10 cm o quattro pollici, nel nostro caso abbiamo utilizzata la sonda di lunghezza: 90 cm.

Presenta una forma affusolata che consente un'installazione rapida senza alterare il terreno e grazie ai sensori posti ravvicinati è possibile avere i dati sull'intero profilo. I quali verranno poi visualizzati in tempo reale tramite l'applicazione IrriMAX (Sentek, 2024) (ECOSEARCH, 2024).

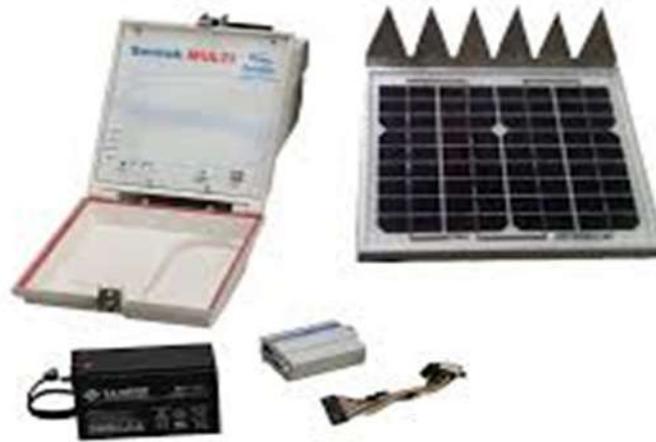
Figura 31 Sistema di acquisizione Sentek Multi (ECOSEARCH, 2024)

Sentek MULTI: è un sistema di acquisizione (Figura 31) e trasmissione dati wireless che combina il monitoraggio pluri-livello di umidità e salinità del suolo delle sonde con altri parametri utili alla gestione dell'irrigazione come: pioggia, flusso di acqua in condotta e temperatura aria e suolo.

Le informazioni vengono trasmesse autonomamente su server via GPRS e possono essere scaricati da qualsiasi postazione internet utilizzando il software IrriMAX. Le sonde utilizzano un protocollo di comunicazione RS485 e sono collegate via cavo all'unità centrale di trasmissione dati, per una lunghezza massima di 200 metri, offrendo una notevole flessibilità d'installazione (ECOSEARCH, 2024).

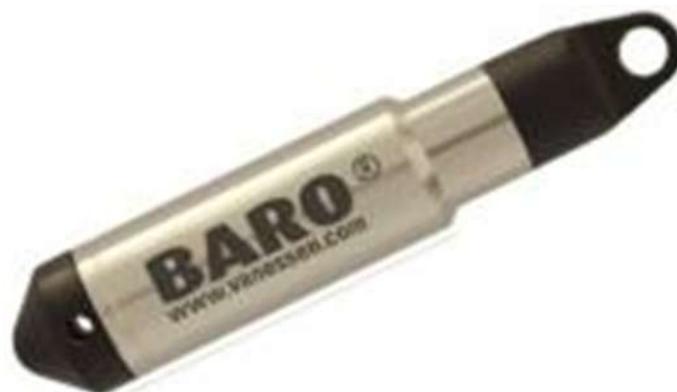
Figura 32 Diver Baro (ECOSEARCH, 2024)

Diver Baro (Figura 32): è stato sviluppato con lo scopo di misurare la pressione ambientale, consentendo così al software di compensare le misure rilevate dai sensori inseriti in acqua. In questo modo non si rende più necessario l'utilizzo dei cavi di compensazione, inoltre un solo Baro DIVER può fornire il dato di compensazione per un numero teoricamente infinito di sensori. L'unica condizione è che siano installati in un'area barometricamente omogenea (area in cui non ci sono grandi variazioni di pressione).

Il Baro ha una grandezza di 22x110 mm, ha un peso di 104 g, è composto di acciaio inox 316L e la batteria ha una durata di massimo 10 anni (in funzione dell'utilizzo). Ha la capacità di memorizzare 72000 misure, sovrascrivibili ad anello o blocco a piena capacità, la frequenza di campionamento va da 0.5 sec a 99 ore, presenta un sensore piezoresistivo in ceramica (AL203) con compensazione termica, Accuratezza T: $\pm 0.1^\circ \text{C}$ e Risoluzione T: 0.01°C . (AquaSEARCH, 2024).

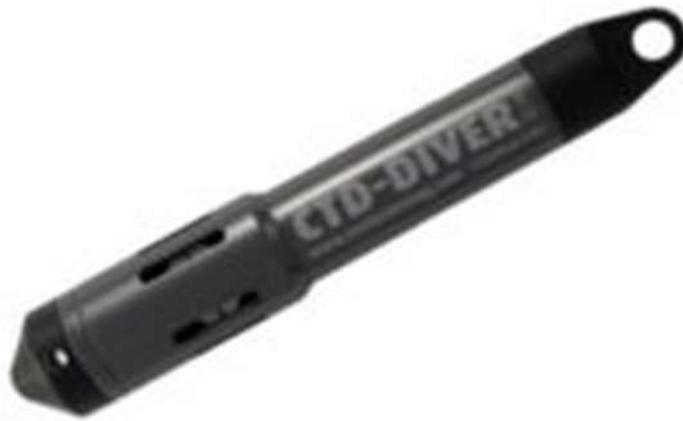
Figura 33 CTD-Diver (ECOSEARCH, 2024)

Ha la capacità di memorizzare 48000 misure (non volatile), la frequenza di campionamento va da 1 sec a 99 ore, presenta un sensore in alluminia (Al_2O_3), Accuratezza T: $\pm 0.1^\circ C$ e Risoluzione T: $0.01^\circ C$ (AquaSEARCH, 2024) (vanEssen Instruments, 2024).

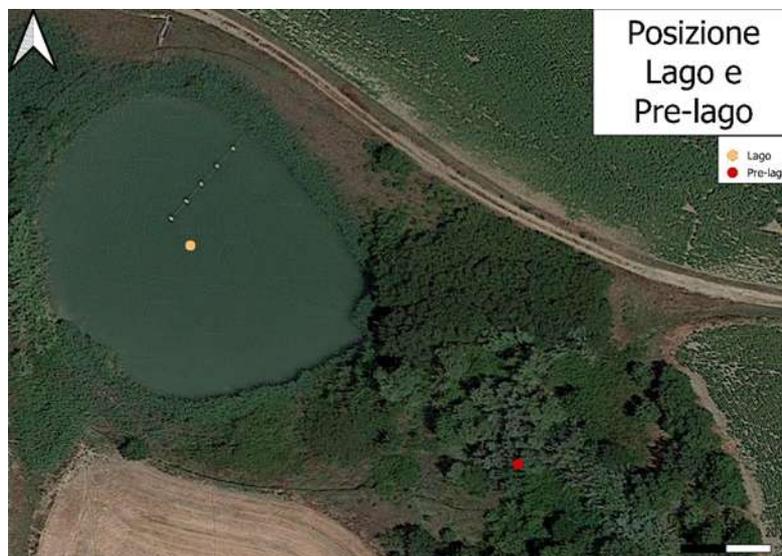
Figura 35 Lago e pre-lago

Il laghetto, situato nella parte alta dell'azienda, presenta un pre-lago che originariamente aveva la funzione di sedimentare le particelle di terreno per impedire il riempimento del lago. Nel corso del tempo, a causa di eventi franosi e dell'incuria, tale funzione è andata perduta (Figura 35).

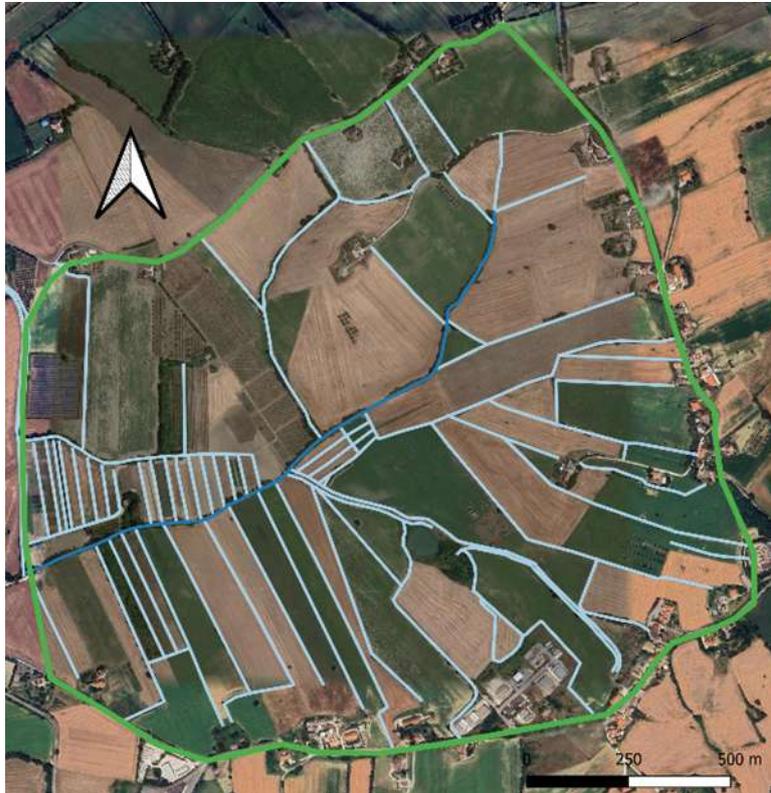
Figura 36 Distribuzione spaziale del reticolo idrografico minore

Nel sottobacino, è presente un reticolo principale e un reticolo secondario esteso (Figura 36). Il reticolo principale ha un'estensione di 1570 metri e attraversa l'azienda da nord-est a sud-ovest. Il reticolo secondario, con un'estensione complessiva di 2409 metri, costeggia e delimita gli appezzamenti e confluisce nel reticolo principale.

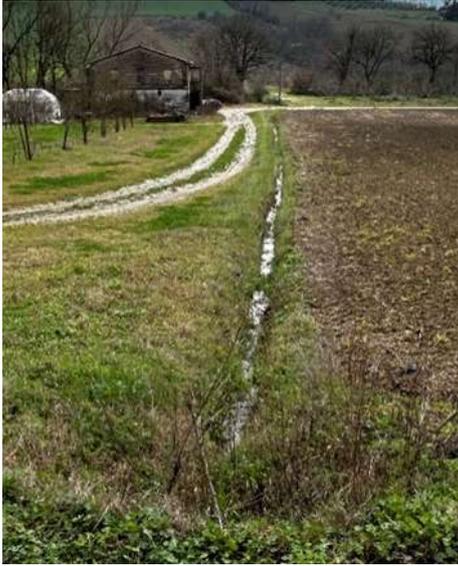
Figura 38 Reticolo idrografico secondario 7/03/24

Attraverso questo primo rilievo è stata rilevata la presenza di acqua in tutto il reticolo (Figura 38, Figura 39) nonché la fuoriuscita dell'acqua dal troppopieno del lago (Figura 37). Ciò indica che, nei giorni precedenti al sopralluogo, si sono verificati eventi piovosi di varia intensità, i quali hanno contribuito alla saturazione del terreno e all'innalzamento del livello dell'acqua nel lago.

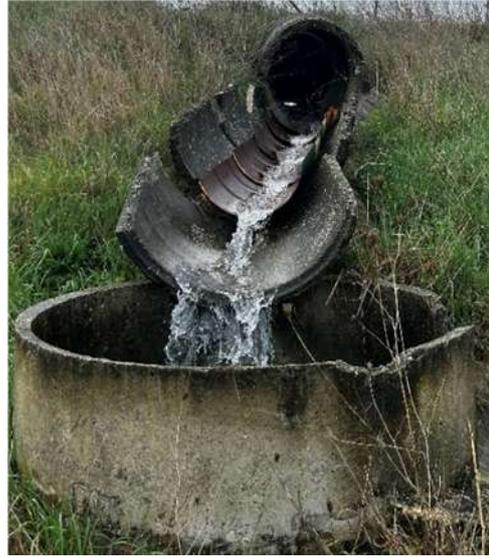
Figura 37 Troppopieno del lago 7/03/24

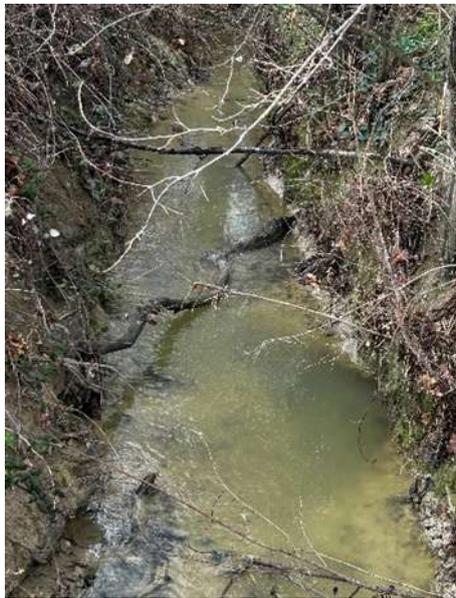
Figura 39 Reticolo idrografico principale 7/03/24

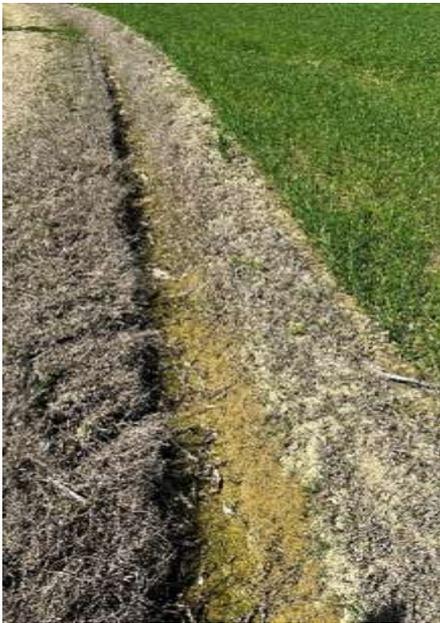
Figura 41 Reticolo idrografico secondario 14/03/24

Il secondo rilievo, effettuato il 14 marzo 2024, ha evidenziato la presenza di acqua esclusivamente nel reticolo principale (Figura 42). Nel reticolo secondario (Figura 41) non è stata riscontrata acqua libera in movimento, sebbene il terreno risultasse ancora molto umido

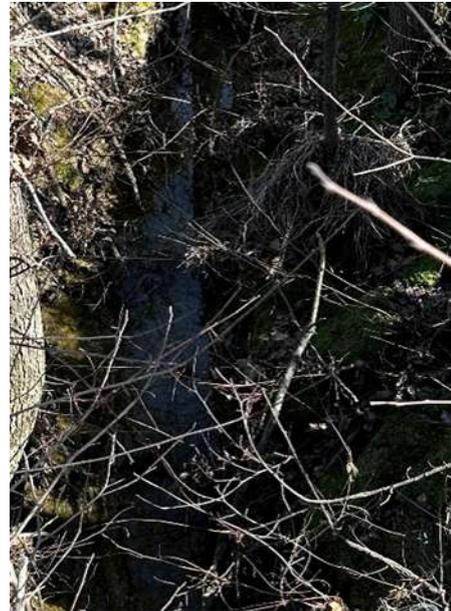
Figura 42 Reticolo idrografico principale 14/03/24

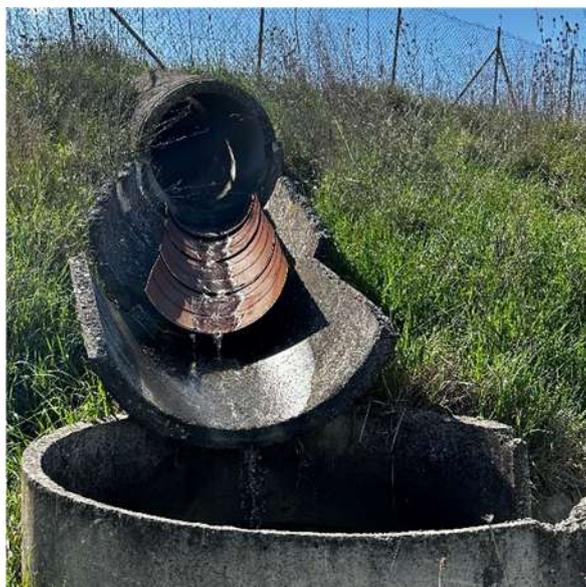
Figura 40 Troppopieno del lago 14/03/24

al tatto. La fuoriuscita di acqua dal troppopieno (Figura 40) del lago era ancora presente, ma in quantità significativamente ridotte rispetto alla settimana precedente.

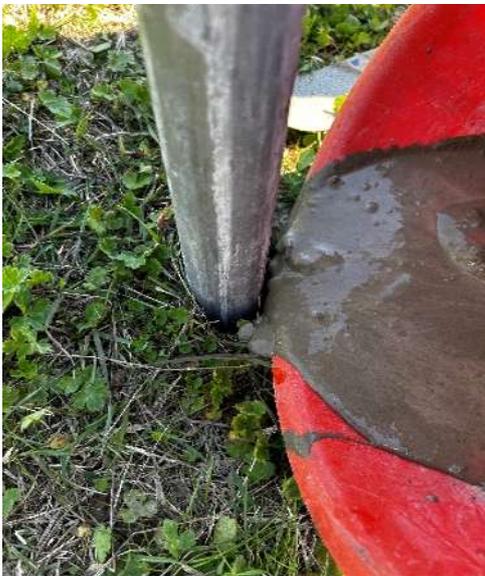
Figura 44 Posizionamento palo

Una volta aperto il foro, il palo in acciaio inox è stato inserito e cementato alla base (Figura 44) per garantire stabilità nel tempo e sigillare lo spazio tra il terreno e il palo (Figura 45).

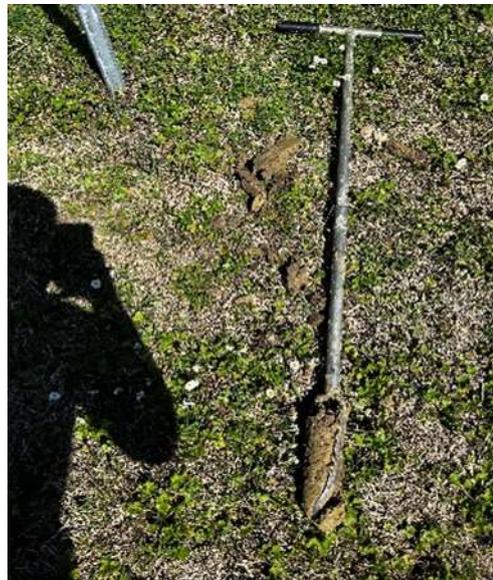
Figura 43 Trivella manuale

Dopo aver scelto il luogo, è iniziata l'installazione vera e propria. Si è proceduto con l'apertura di un foro nel terreno per il posizionamento del palo di sostegno del Sentek MULTI. Il foro è stato aperto utilizzando una trivella a mano (Figura 43). Il terreno, essendo argilloso, molto compatto e mai lavorato, ha reso l'operazione di scavo particolarmente lunga.

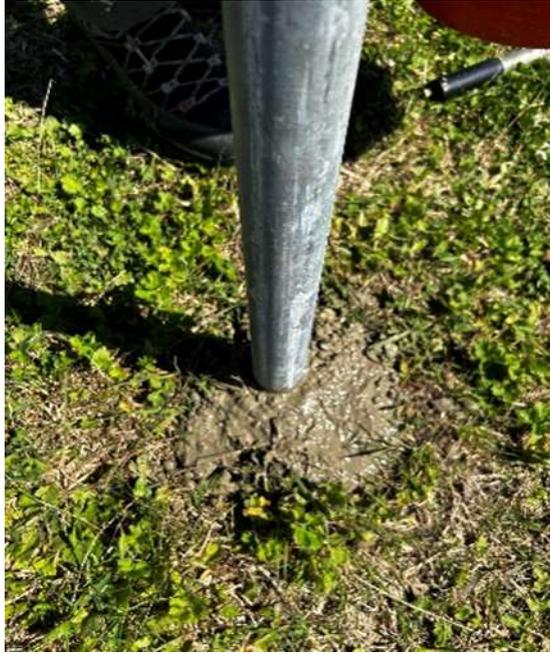
Figura 45 Palo cementato

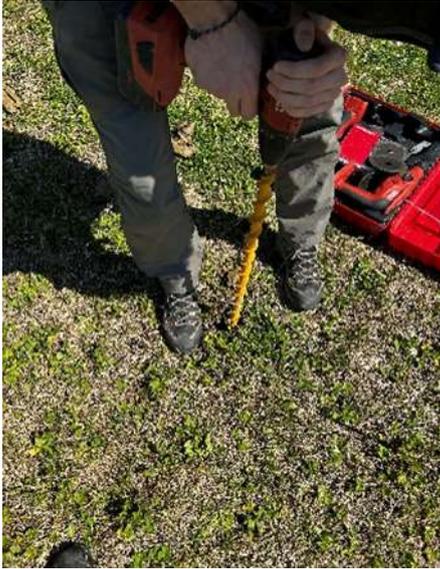
Figura 48 Apertura foro

Utilizzando un trapano con una punta a trivella (Figura 48) è stato aperto il foro per il sensore. Le operazioni di scavo sono state difficoltose a causa della tenacia del terreno.

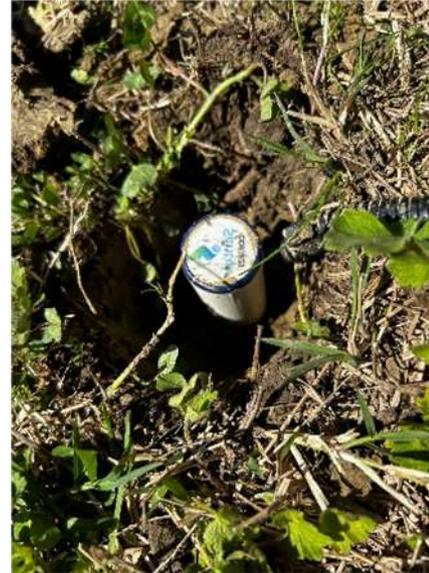
Figura 47 Posizionamento sensore

Dopo l'inserimento del sensore (Figura 47), lo spazio tra la sommità del sensore e il terreno è stato chiuso con il materiale di risulta (Figura 46).

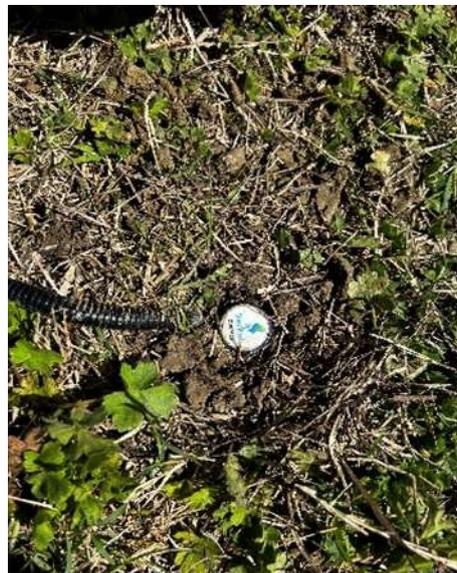
Figura 46 Occlusione spazi

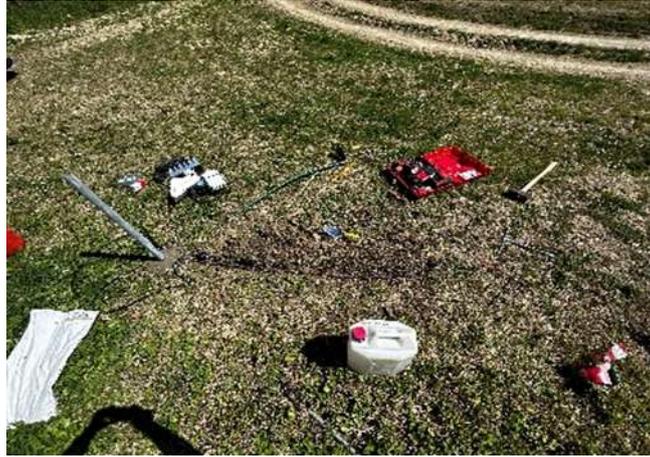
Figura 49 Trincea con il corrugato

Il corrugato, che permette il trasferimento di informazioni dal sensore alla stazione di acquisizione, è stato posizionato all'interno della trincea, successivamente ricoperto con il materiale di risulta (Figura 49).

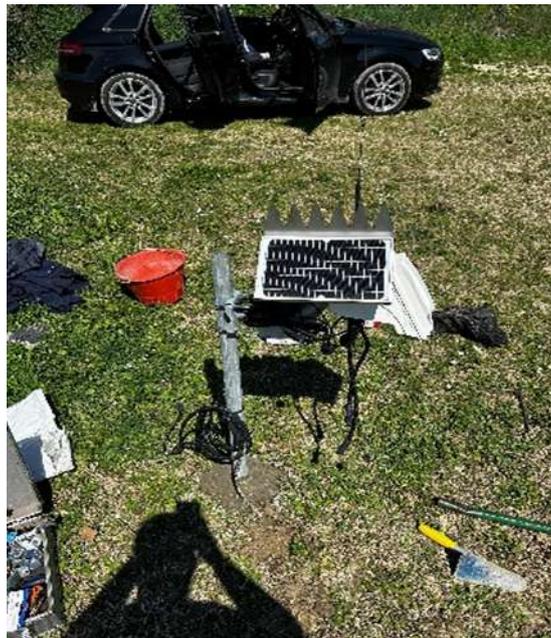
Figura 50 Stazione montata

L'insieme è stato montato su un tubo curvo in acciaio inox, che presenta una base su una dell'estremità. Tramite l'uso di due cavallotti e quattro dadi, il tutto è stato fissato al palo ancorato al terreno (Figura 50).

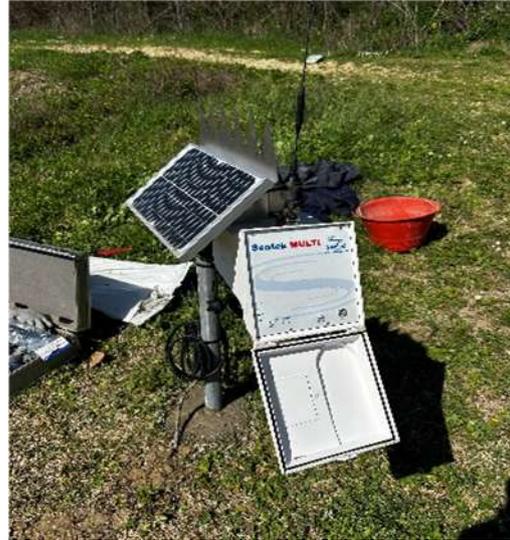
Figura 51 Stazione in fase di attivazione e controllo

Completato il montaggio, si è proceduto con l'attivazione del sistema e il controllo della comunicazione tra il MULTI e il software Irrimax (Figura 51). Al termine del controllo generale, è stata effettuata la delimitazione dell'area utilizzando quattro picchetti e il nastro rosso e bianco (Figura 52).

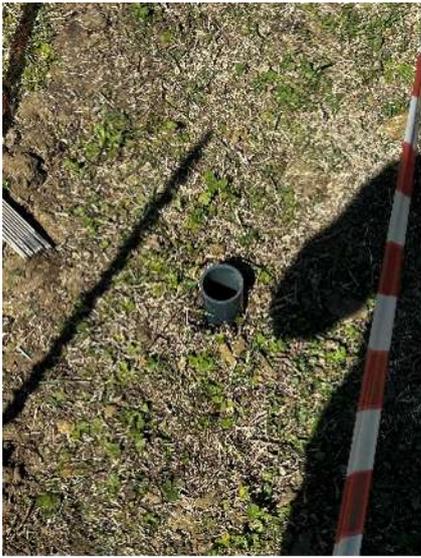
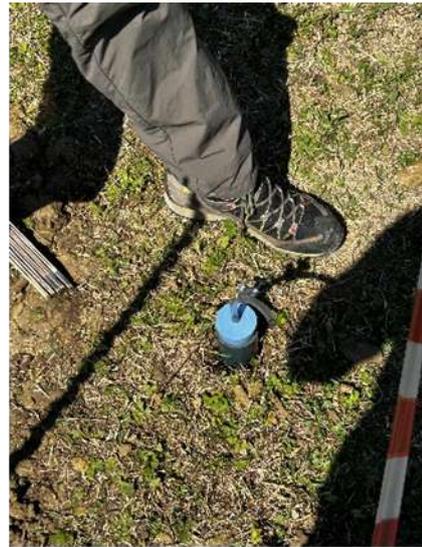
Figura 53 Posizione stazione completa

L'installazione del lisimetro (Figura 53) è avvenuta il giorno 21 marzo 2024. L'area scelta per il montaggio coincide con l'area del Sentek, posizionata all'interno della zona delimitata al fine di avere un campo prove compatto e che non creasse problemi con la viabilità (Figura 54).

Terminate le operazioni di scavo, è stato inserito all'interno del foro del materiale inerte, silicio, per creare un continuum tra la coppa porosa ed il suolo circostante. Successivamente, è stato inserito il lisimetro e, utilizzando il materiale di risulta dello scavo, sono stati chiusi gli spazi tra il terreno e il corpo dello strumento.

L'operazione di montaggio si è conclusa con la messa in pressione dello strumento tramite l'utilizzo di una pompa a vuoto, collegata ad un tappo di plastica morbida con una valvola, che consente di creare un vuoto all'interno del lisimetro e quindi un gradiente tra l'interno del lisimetro, la malta di silicio ed il suolo.

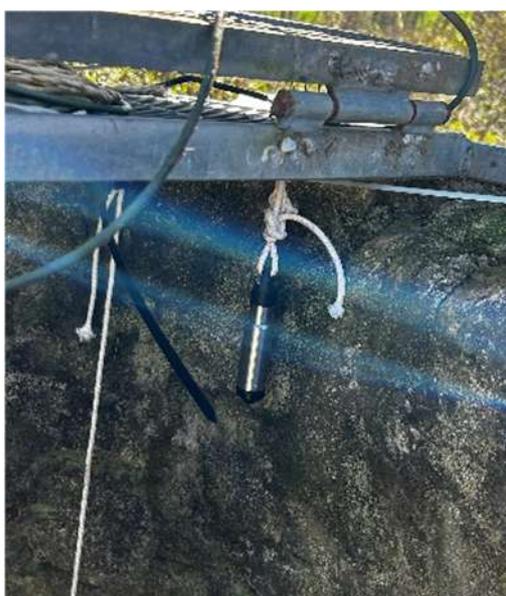
Figura 56 Posizionamento barometro

Una volta completate le misure, sono stati posizionati il Diver Baro e il TD-Diver. Il Diver Baro è stato fissato, tramite una fune, alla grata che protegge e chiude il bocca tubo (Figura 56). Il TD-Diver è stato calato, sempre tramite una fune, all'interno del pozzo a una profondità di 4 m dalla bocca del pozzo. Questa profondità è stata scelta per evitare che il sensore rimanesse fuori all'acqua o venisse aspirato, dato che l'azienda agraria Università Politecnica delle Marche preleva acqua dal pozzo per i trattamenti delle colture arboree.

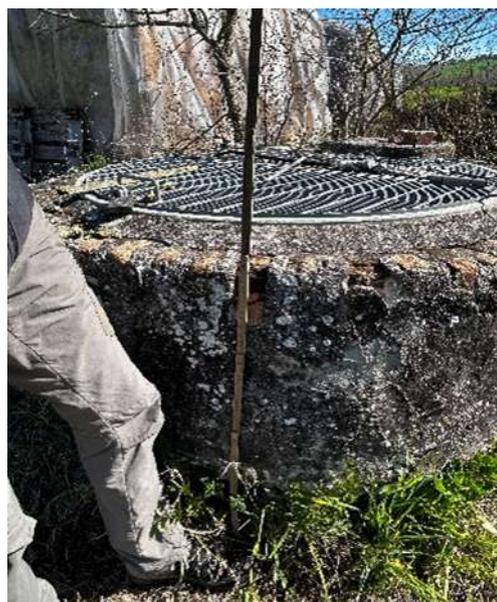
Figura 55 Misurazione altezza dal bocca tubo del pozzo al piano campagna

- Misura della distanza tra il Piano Campagna e il bocca tubo: 0.85 m dal piano campagna. Eseguita tramite un metro da carpenteria (Figura 55);
- Profondità pozzo: 5.2 m dal bocca tubo al fondo, misurata tramite un freatometro utilizzato come cordella metrica;
- Profondità falda: il 20 marzo 2024, la falda si trova a una profondità di 1.65 m dal bocca tubo, misurata tramite freatometro.

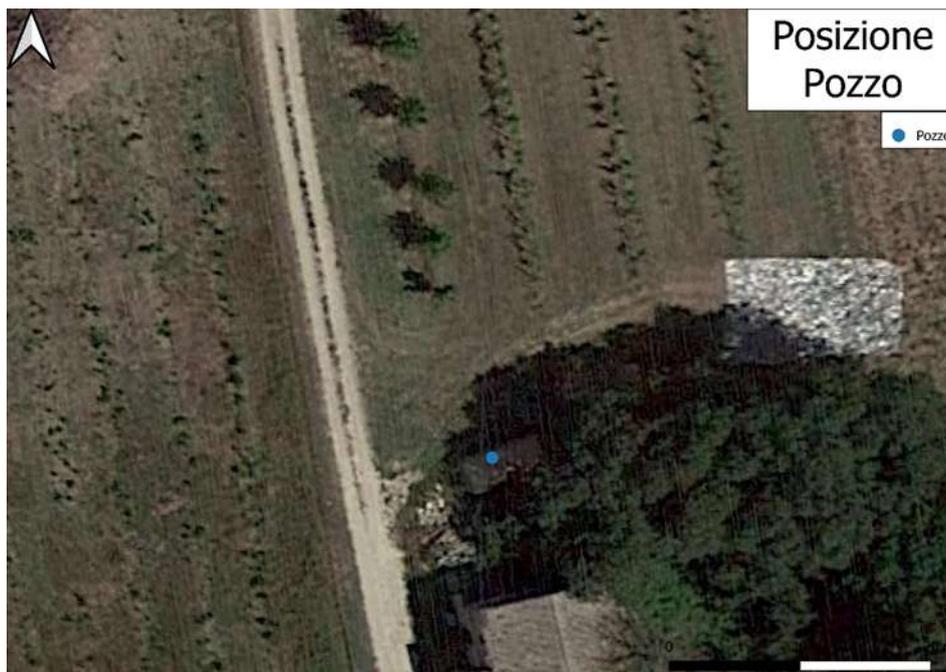
Figura 57 Posizione pozzo

L'installazione dei sensori (Diver Baro e il TD-Diver) nel pozzo (Figura 57) è avvenuta il 2 marzo 2024. Le prime operazioni eseguite hanno riguardato la caratterizzazione del sistema pozzo – falda:

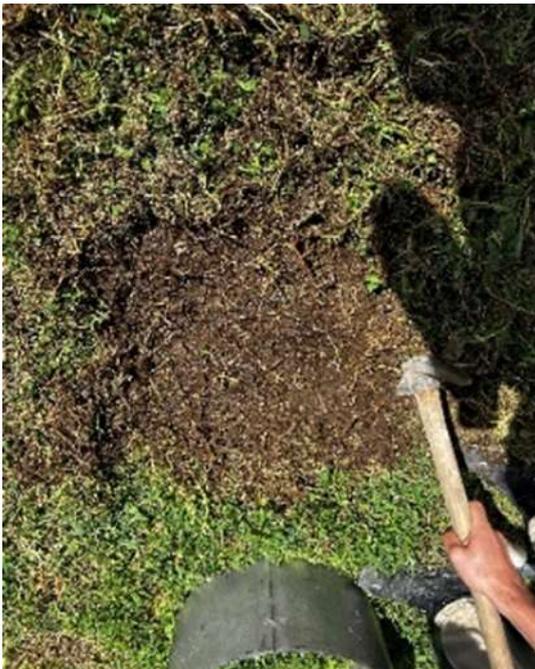
Figura 59 Eliminazione cotico erboso

- 1) Scelta del luogo per la prova: è stato posizionato nell'area di studio tra il pozzo e i filari di vite, in una zona pianeggiante (Figura 64);
- 2) Eliminazione del cotico erboso e degli ostacoli: il cotico, essendo molto rigoglioso, avrebbe potuto creare problemi durante la prova. Gli ostacoli, come sassi e rametti, sono stati rimossi per facilitare l'ingresso del bordo tagliente nel terreno (Figura 59);

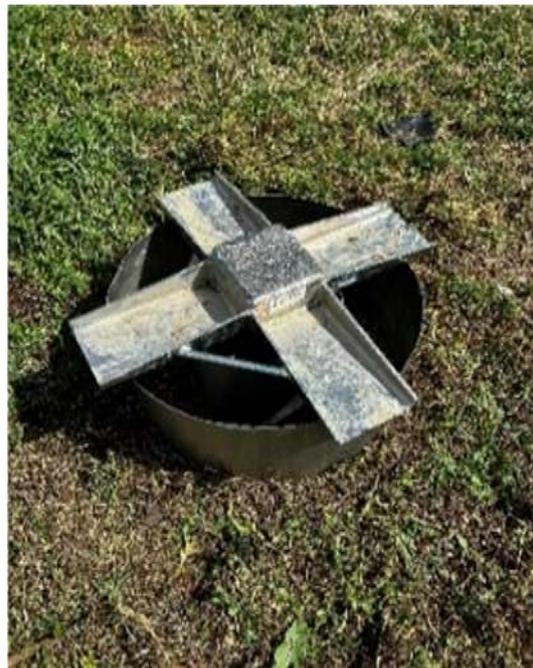
Figura 58 Installazione coppia di anelli

- 3) Installazione della coppia di anelli: l'installazione è avvenuta tramite l'utilizzo di una piastra in acciaio inossidabile posta sopra gli anelli e di un martello. Si è proceduto con il posizionamento prima dell'anello interno e poi dell'anello esterno e fatti penetrare nel terreno per circa 5 cm. Inseguito è stato posizionato il feltro (composto da residui di foglie, radici, culmi e parti vegetali di lenta decomposizione) e le piantine del tappeto erboso intorno al cerchio esterno per limitare ulteriormente la fuoriuscita dell'acqua (Figura 58);
