IMPATTO DELL'EVENTO DI SETTEMBRE
2024 SU SISTEMA IDROLOGICO E
IDROGEOLOGICO NELL'AZIENDA
AGRARIA UNIVPM

IMPACT OF THE SEPTEMBER 2024 EVENT ON
THE HYDROLOGICAL AND
HYDROGEOLOGICAL SYSTEM IN THE
UNIVPM FARM

TIPO TESI: sperimentale

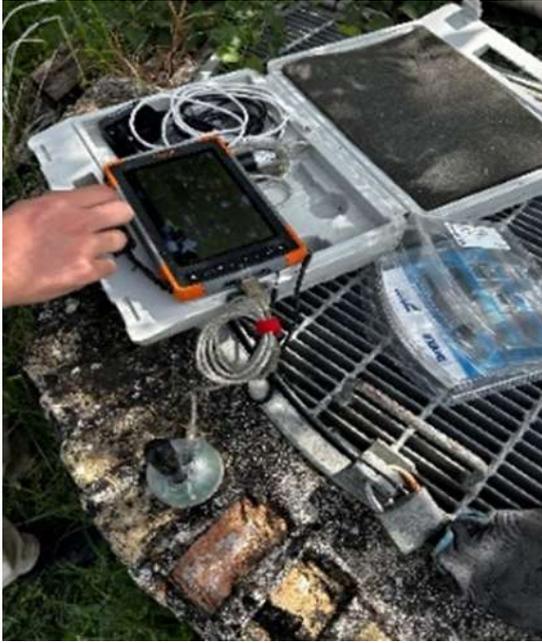
Figura 62 Attivazione del Diver

- 4) Attivazione del Diver: il sensore, utilizzato per immagazzinare i dati e facilitare le operazioni di misura, è stato attivato tramite l'apposita basetta collegata al Mesa². Il qualche ci consentirà di scaricare i dati e di osservare una prima elaborazione. La registrazione del livello è stata impostata ogni due secondi (Figura 62);

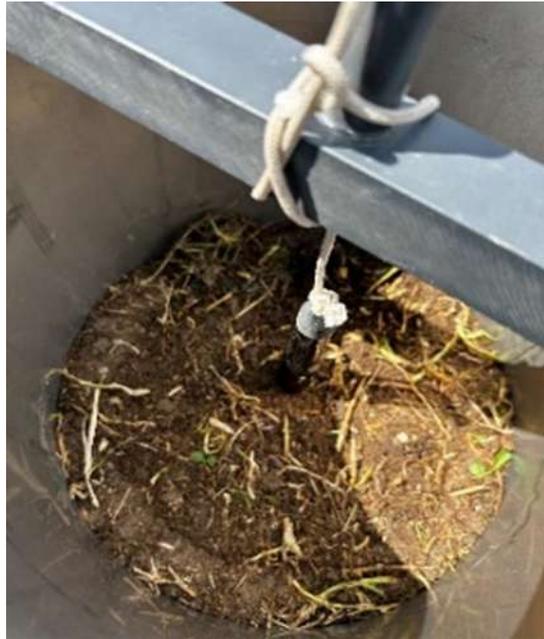
Figura 61 Posizionamento del Diver

- 5) Posizionamento del Diver: il sensore è stato collocato nell'anello centrale (con diametro più piccolo), attraverso un apposito sostegno in acciaio inossidabile, in grado di mantenere il sensore nella giusta posizione durante tutto l'arco della prova (Figura 61);

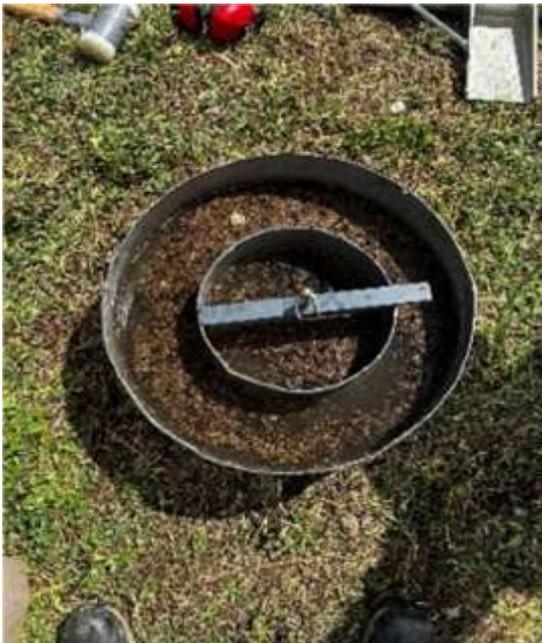
Figura 60 Inizio prova infiltrometrica

- 6) Inizio test infiltrometrico: il test è iniziato inserendo acqua all'interno della coppia di anelli, facendo attenzione a mantenere il pelo dell'acqua tra l'anello interno ed esterno sullo stesso livello. La prova ha avuto inizio alle ore 11:00 (Figura 60);

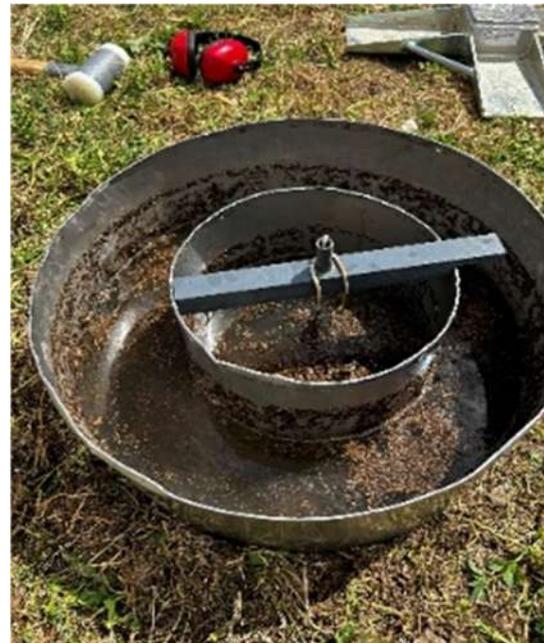
Figura 63 Termine prova infiltrometrica

- 8) Termine prova: la prova è stata considerata terminata alle ore 11:30, con un totale di 45 litri di acqua inseriti (Figura 63).

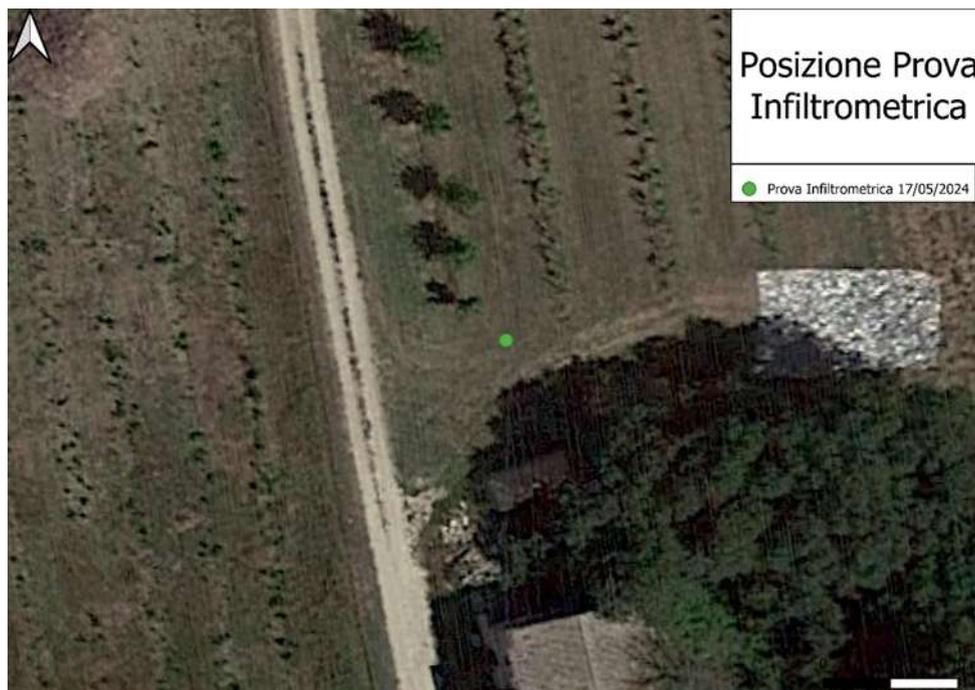
Figura 64 Ubicazione della prova infiltrometrica

- 1) Scelta del luogo per la prova: è stato posizionato nell'area di studio tra il pozzo e i filari di vite, in una zona pianeggiante (Figura 64);
- 2) Eliminazione del cotico erboso e degli ostacoli: il cotico, essendo molto rigoglioso, avrebbe potuto creare problemi durante la prova. Gli ostacoli, come sassi e rametti, sono stati rimossi per facilitare l'ingresso del bordo tagliente nel terreno (Figura 59);

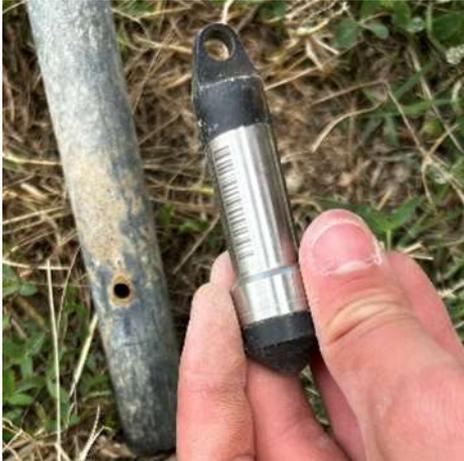
Figura 66 Sensore e tubo di protezione

Il sensore (Figura 66), prima di essere messo in posizione, è stato attivato tramite la basetta collegata al Mesa².

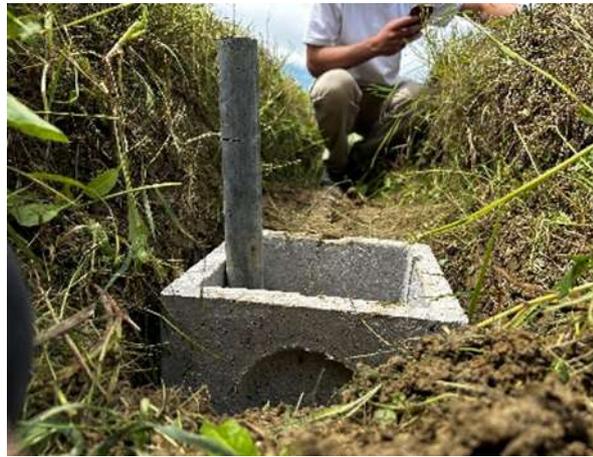
Figura 65 Pozzetto in posizione

Una volta posizionato il pozzetto (Figura 65), gli spazi tra il pozzetto e il terreno sono stati riempiti con la terra.

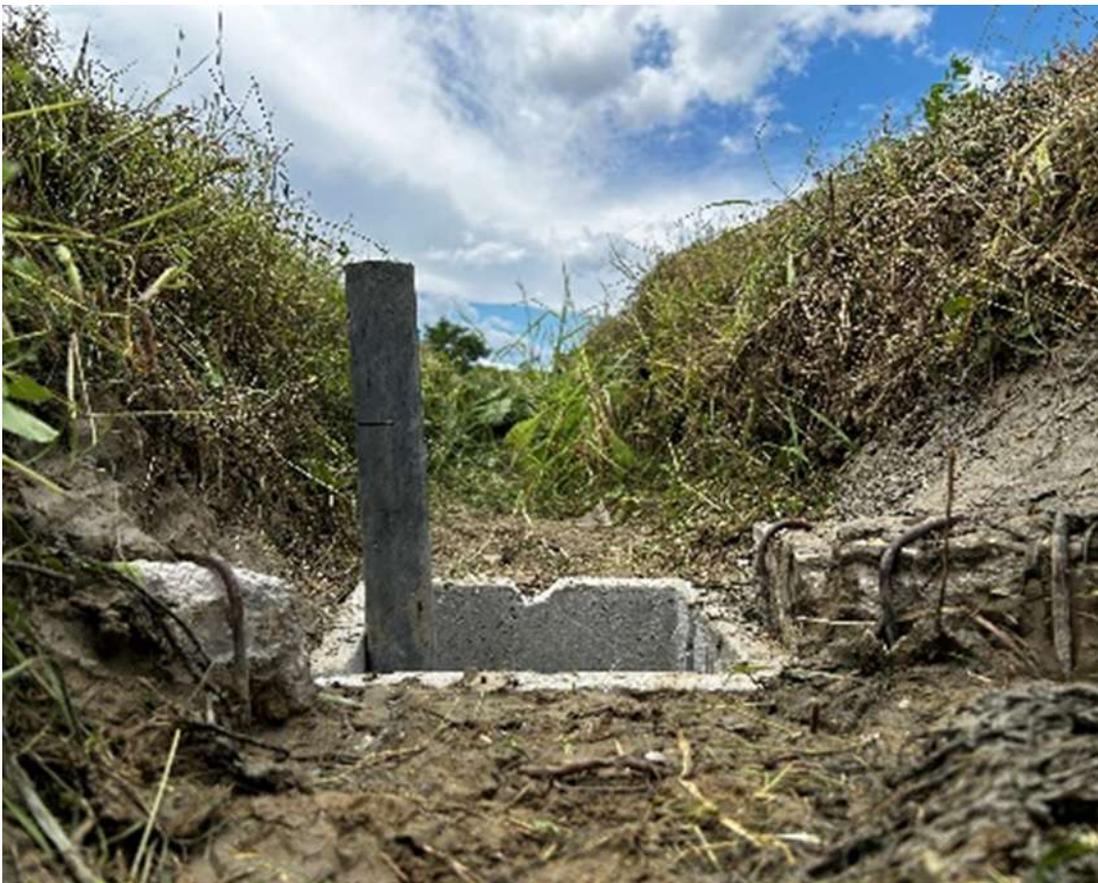
Figura 67 Paratie effetto imbuto

Utilizzando delle pietre, dei calcinacci e dei picchetti è stato creato un imbuto per garantire che tutta l'acqua finisse all'interno del pozzetto e venisse registrata dal sensore (Figura 67).

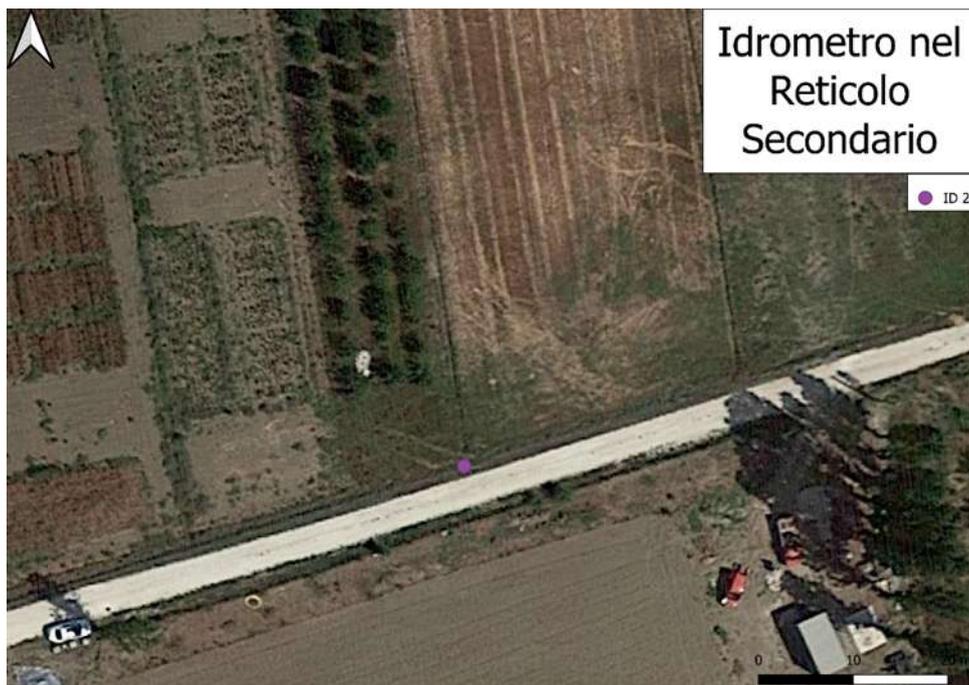
Figura 68 Sensore reticolo secondario

L'installazione del sensore (TD-Diver) nel reticolo secondario è avvenuta il 17 maggio 2024. La scelta del luogo ha previsto il posizionamento del sensore all'interno di un tratto del reticolo secondario che raccoglie l'acqua proveniente dal campo prove dell'azienda agraria (Figura 68).

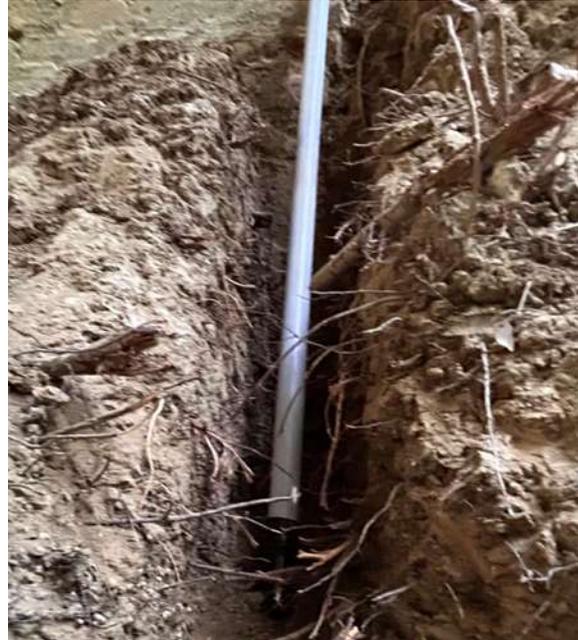
Figura 69 Sensore in posizione

Per il posizionamento del sensore, si è proceduto con lo scavo di una trincea per assicurare che il sensore sia allo stesso livello del fondo del reticolo (Figura 69). L'apertura della trincea è avvenuta tramite utensili manuali e di un trapano a percussione per facilitare le operazioni di scavo, rese difficoltose dalla tenacia del terreno.

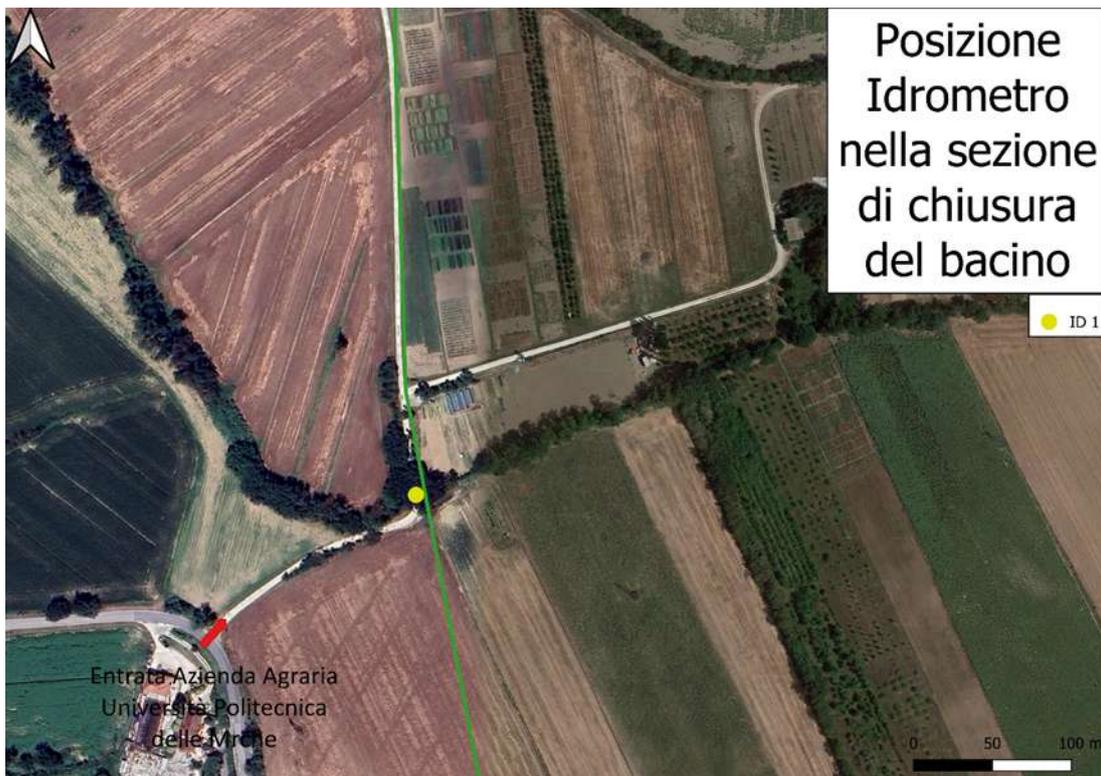
Figura 71 Sensore reticolo principale

Quarta fase: installazione sensore nel reticolo principale alla sezione di chiusura del bacino indagato (Figura 71).

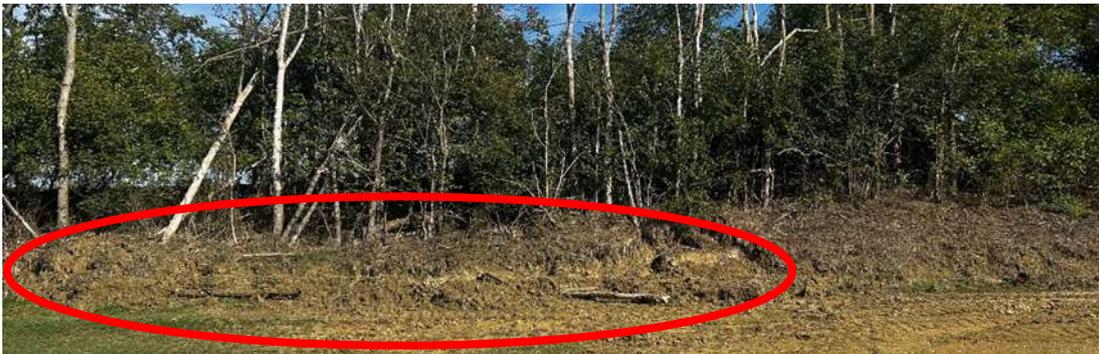
Figura 72 Instabilità gravitativa

La raccolta dati è stata effettuata il 24 settembre 2024. L'area in cui erano posizionati i sensori è stata interessata da un evento di pioggia intenso il 18 e 20 settembre. All'arrivo, l'area si presentava con acqua presente in tutti i fossi (Figura 73), eventi franosi su piccole scarpate (Figura 72), trasporto e accumulo di sedimenti su culture orticole (Figura 75) che risultano completamente sommerse e materiale detritico, fango e materiale legnoso accumulato su pali (Figura 76) e recinzioni (Figura 74).

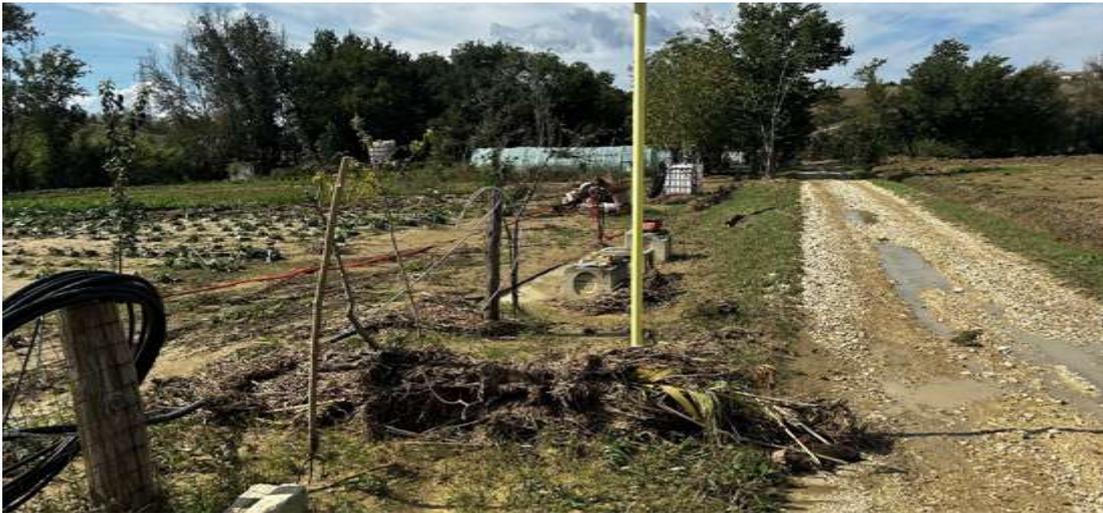
Figura 76 Accumulo di sedimenti su pali

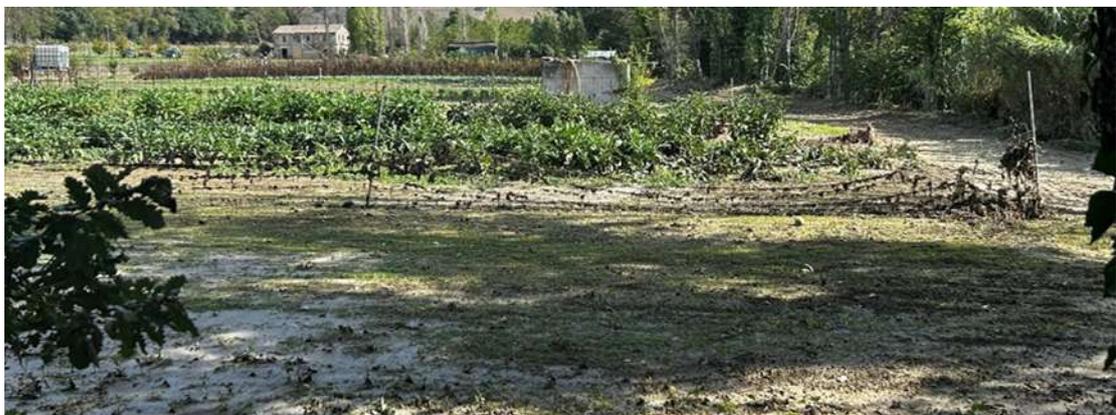
Figura 74 Accumulo di sedimenti

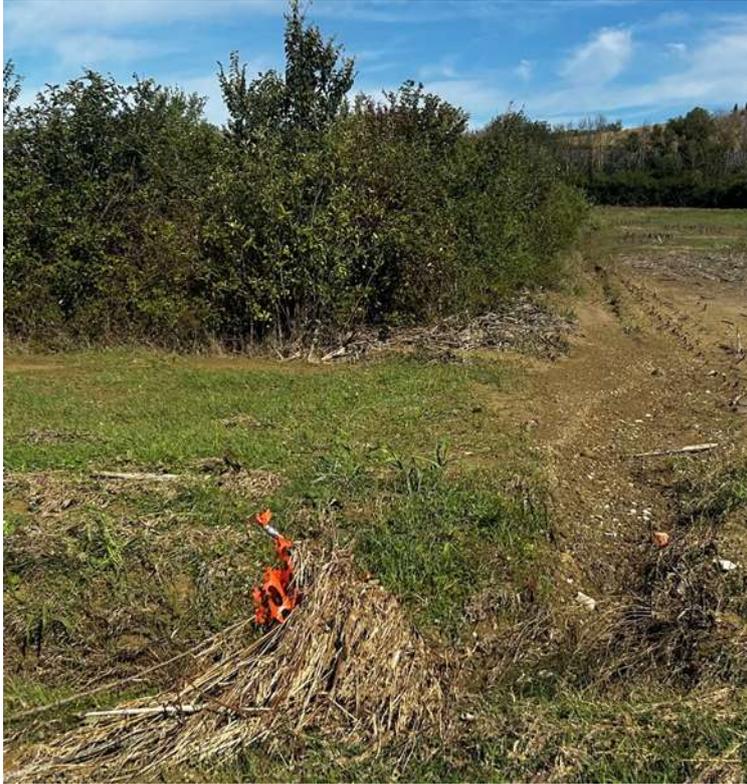
Figura 77 Materiale accumulato sul segnalatore utilizzato per identificare la posizione del sensore

Il sensore successivo era quello posizionato nel reticolo secondario (Figura 77). L'operazione ha presentato maggiori difficoltà a causa dell'evento di pioggia straordinario dei giorni precedenti. Era installato all'interno di una struttura costituita da un pozzetto in cemento e dei tubi in acciaio, progettata per raccogliere l'acqua che scorreva nel reticolo, permettendo così la misurazione da parte del sensore. Tuttavia, a causa dell'intensa pioggia che ha interessato l'area, l'intera stazione è stata sommersa da quasi 30 cm di fango (Figura 78) proveniente dall'appezzamento sovrastante.

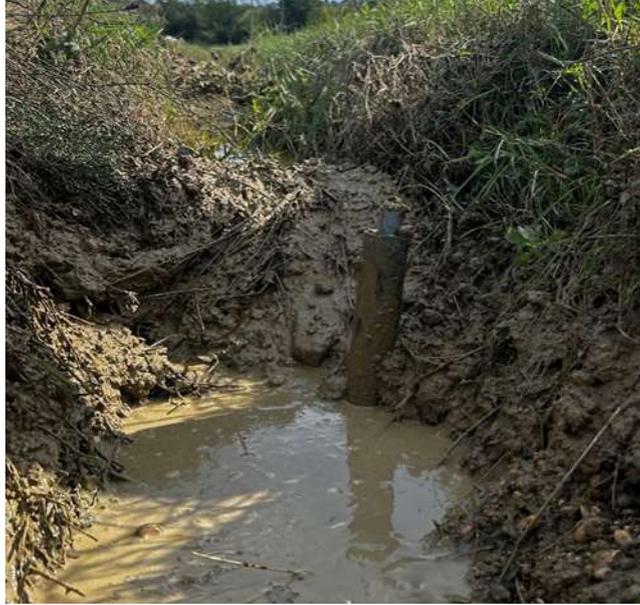
Figura 79 Scavo per liberare il sensore

Per eseguire l'estrazione del sensore dal tubo di protezione, è stato necessario rimuovere parte del fango che ricopriva la stazione, al fine di accedere alla vite che collegava il tubo di protezione del sensore al tubo fissato al pozzetto di cemento (Figura 79).

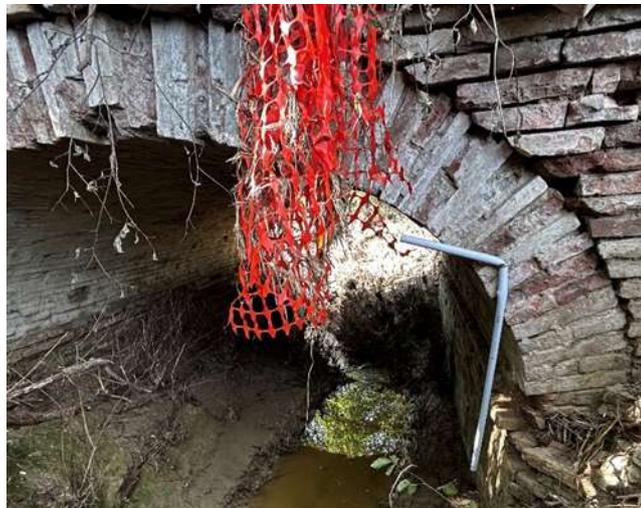
Figura 80 Struttura distrutta

Il sensore posizionato nel reticolo principale ha causato le maggiori problematiche. La struttura predisposta per mantenere il sensore in posizione e facilitare lo scaricamento dei dati è stata completamente distrutta dalla forza dell'acqua e dal materiale detritico trasportato (Figura 80).

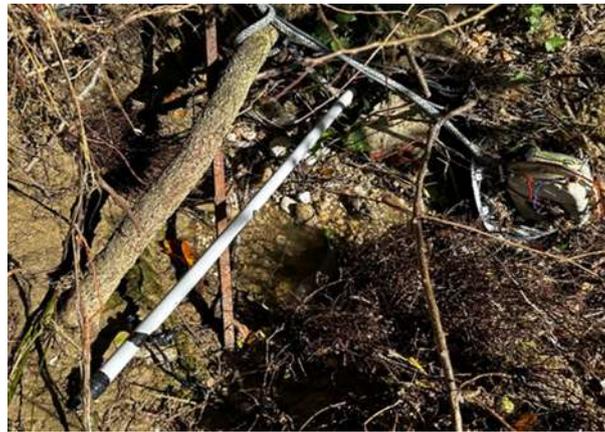
Figura 81 Sezione superiore

La sezione superiore del tubo (Figura 81), contenente la porta per lo scarico dei dati, è stata rinvenuta oltre il ponte, sulla destra idrografica, tra materiali legnosi di varie dimensioni e rifiuti elettrici.

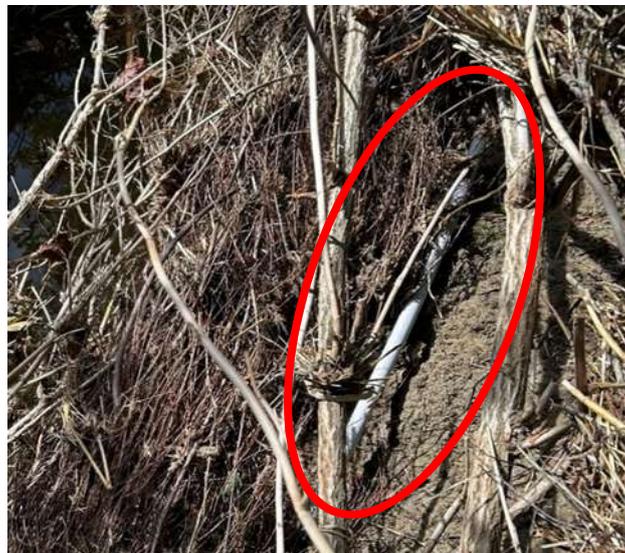
Figura 82 Sezione terminale

La sezione terminale del tubo (Figura 82), che conteneva il sensore, è stata ritrovata più a valle, all'interno di un meandro sinistrorso, anche essa collocata tra detriti legnosi e rifiuti edili.

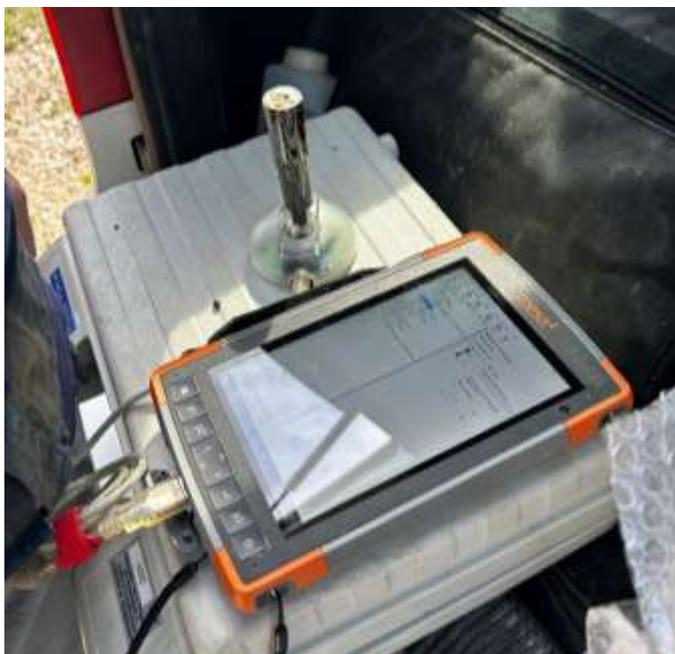
Figura 83 Scaricamento dati con il Mesa2

Una volta recuperati entrambi i sensori, questi sono stati trasportati nel vano bagagli del veicolo, dove sono stati rimossi dalle protezioni e sottoposti a pulizia. Tale operazione si è resa necessaria per garantire una corretta connessione tra i sensori e la basetta del dispositivo Mesa² (Figura 83).

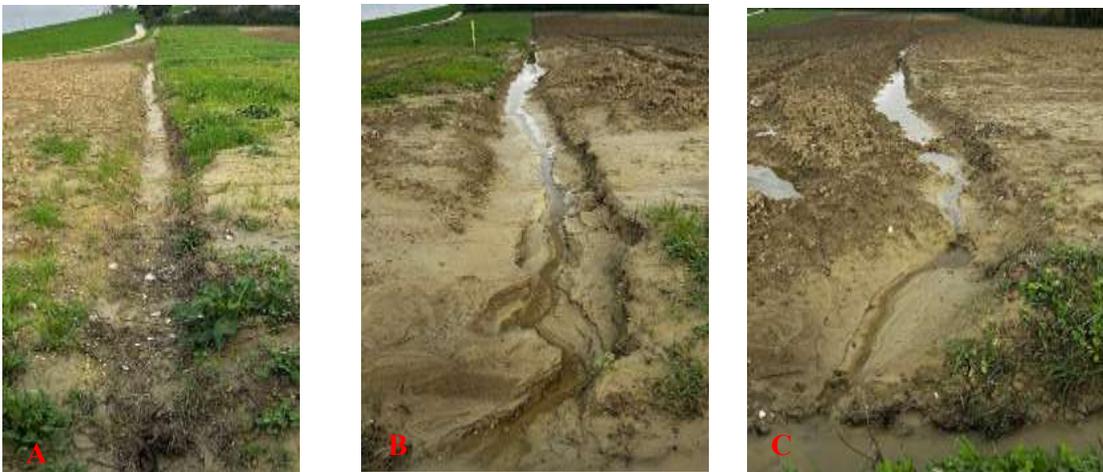
Figura 84 Vista d'insieme dei primi tre fossi che si incontrano

I fossi, in quest'area evidenziano un accumulo di materiale nel tratto finale, a partire da metà campo in poi, dove si verifica una riduzione della pendenza.

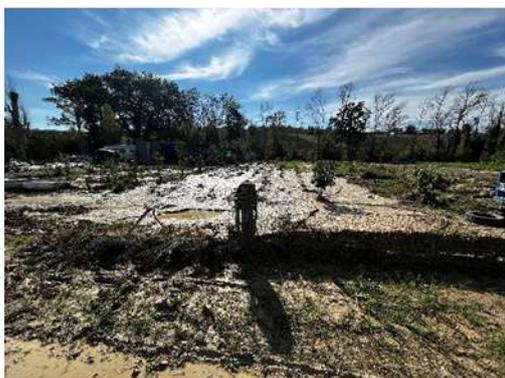
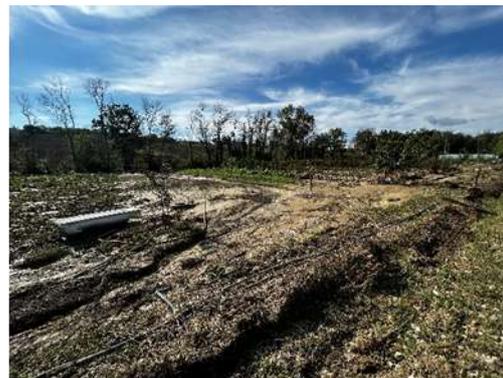
Figura 88 Accumulo di sedimenti e ristagno di acqua

L'area posta a destra è suddivisa in due appezzamenti; il primo, situato immediatamente dopo il cancello, è di proprietà privata ed è destinato alla produzione di ortaggi stagionali e all'allevamento di animali da cortile. In questa zona si osserva un considerevole accumulo di sedimenti limosi e di materiale legnoso disperso, trasportato dall'acqua (Figura 88). Alcuni ricoveri per gli animali presenti risultano danneggiati, mentre altri sono completamente distrutti causando la possibile morte di diversi animali o la loro fuga facilitata dall'apertura delle strutture. È presente inoltre una rimessa agricola, all'interno della quale uno spesso strato di sedimenti ha compromesso la salubrità delle derrate alimentari e dei mangimi per gli animali. Elettrodomestici e attrezzature manuali per la gestione dell'orto risultano anche essi danneggiati.

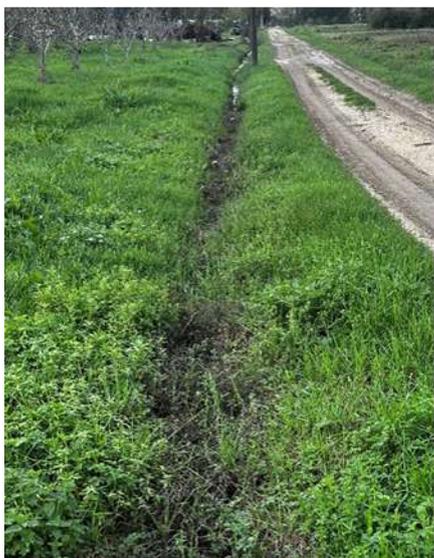
Figura 89 Prima sezione del reticolo

Il secondo tratto, che si estende dalla rimessa all'infrastruttura in ristrutturazione, ospita un frutteto misto, interamente ricoperto da uno spesso strato di sedimenti. Quest'area è costeggiata da un tratto del reticolo secondario che, nella prima sezione (Figura 89), presenta acqua stagnante e vegetazione spontanea al suo interno. Nella seconda sezione il reticolo è stato ampliato (Figura 90), per facilitare il deflusso delle acque nel reticolo principale, e ora ha una larghezza di circa 1 metro e una profondità stimata di 30 cm.

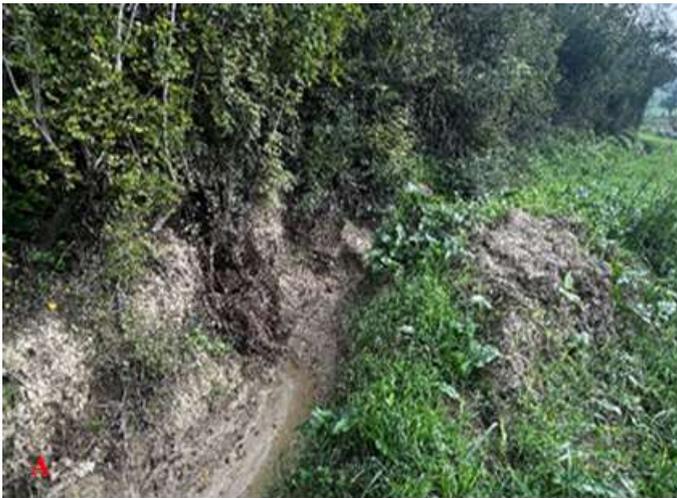
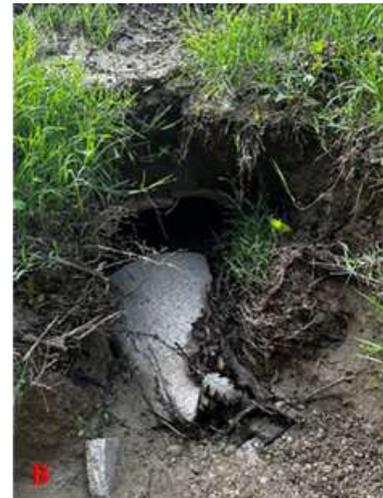
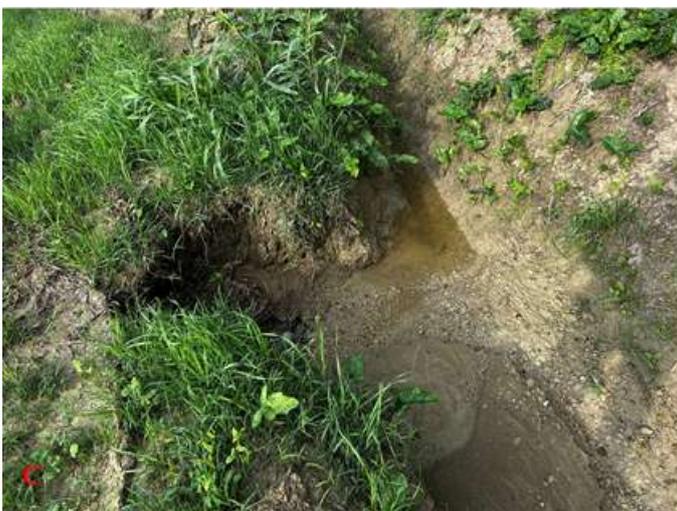
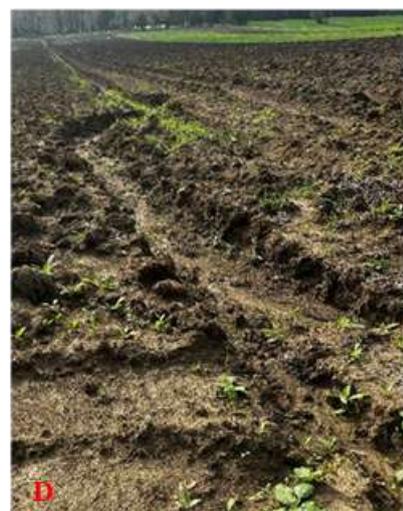
Figura 91 Danni causati dall'evento alluvionale

Il primo punto (Figura 91 A) evidenzia gli effetti di un'instabilità gravitativa, che causa l'occlusione parziale del tubo durante l'evento alluvionale. L'occlusione ha causato il ristagno di acqua che ha saturato il terreno al piede, portando al movimento della sezione sovrastante.

Il secondo punto (Figura 91 B e C), presenta una rottura parziale del tubo, con conseguente crollo del tratto stradale sovrastante. Il frammento del tubo e la zolla di terreno hanno provocato l'occlusione quasi totale della sezione, che ha causato il ruscellamento dell'acqua sopra la strada contribuendo alla sua erosione.

Il terzo punto (Figura 91 D), mostra un forte accumulo di terreno che ha occluso il tubo, impedendo il passaggio dell'acqua, la quale è stata deviata sopra la strada ed è confluita in un fosso che delimita i campi sottostanti, causandone l'erosione nel tratto iniziale.

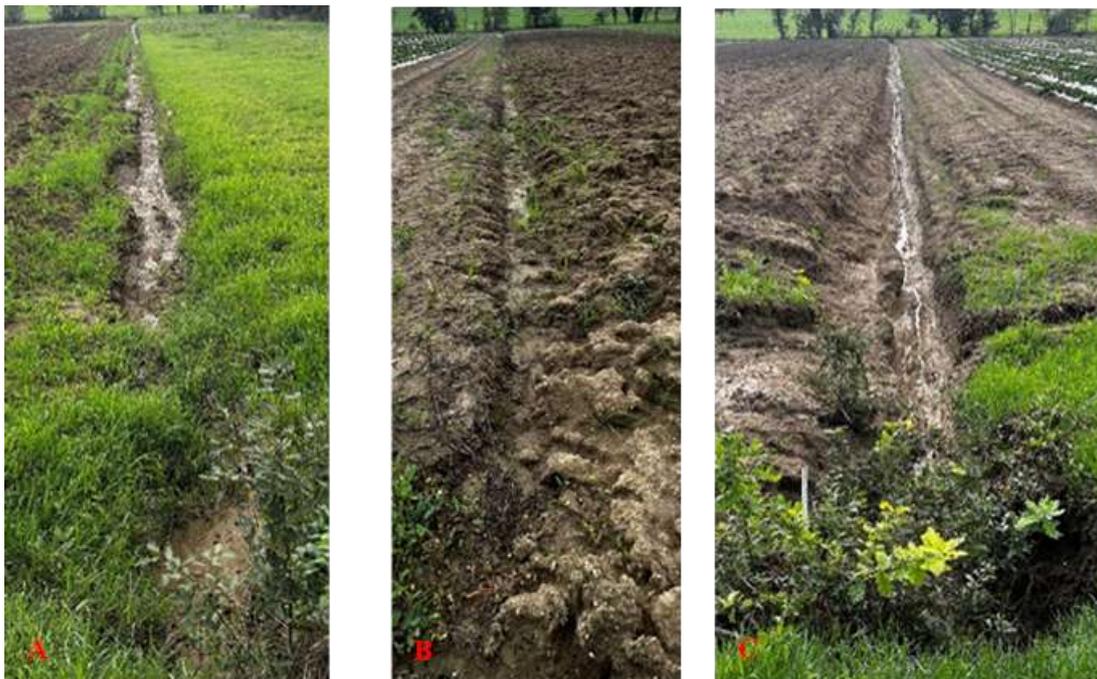
Figura 92 Vista d'insieme dei primi tre fossi che si incontrano

Il primo fosso (Figura 92 A) presenta ampliamenti in tutta la sua lunghezza causati dal passaggio dell'acqua; al suo interno si osserva acqua stagnante in alcuni punti, ma è assente la vegetazione spontanea.

Il secondo fosso (Figura 92 B) è occluso da sedimenti nel primo tratto; invece, nel tratto finale presenta un ampliamento. Presenta vegetazione spontanea al suo interno, il terreno è umido ma non si riscontra acqua stagnante.

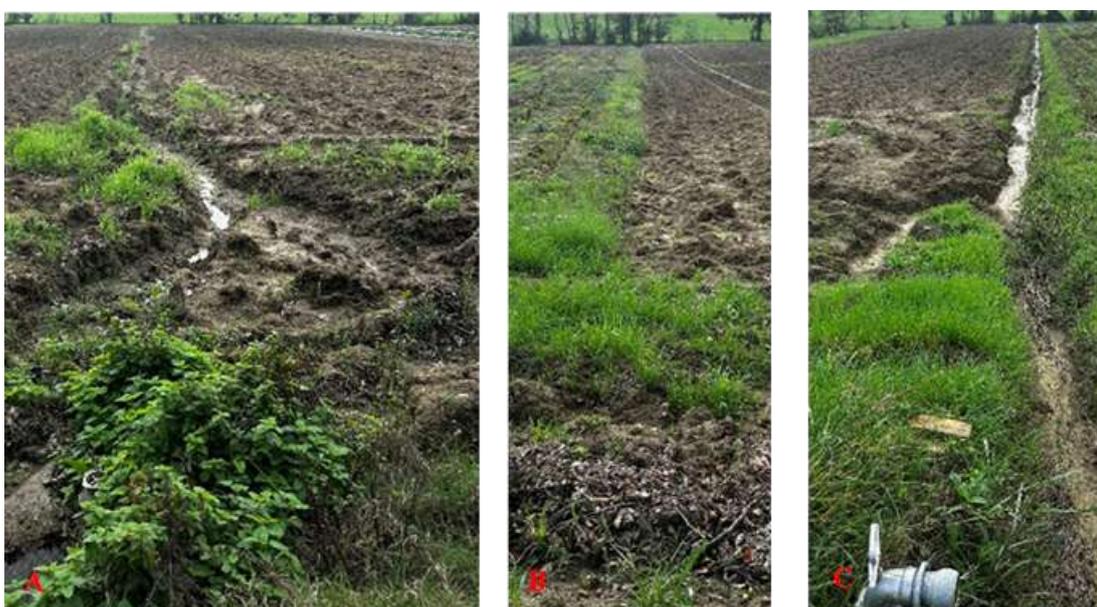
Figura 93 Vista d'insieme dei secondi tre fossi che si incontrano

Il sesto fosso (Figura 93 C) presenta una significativa erosione spondale nel primo tratto, con la formazione di una curva. Nel tratto successivo, l'erosione ha generato ampliamenti non uniformi.

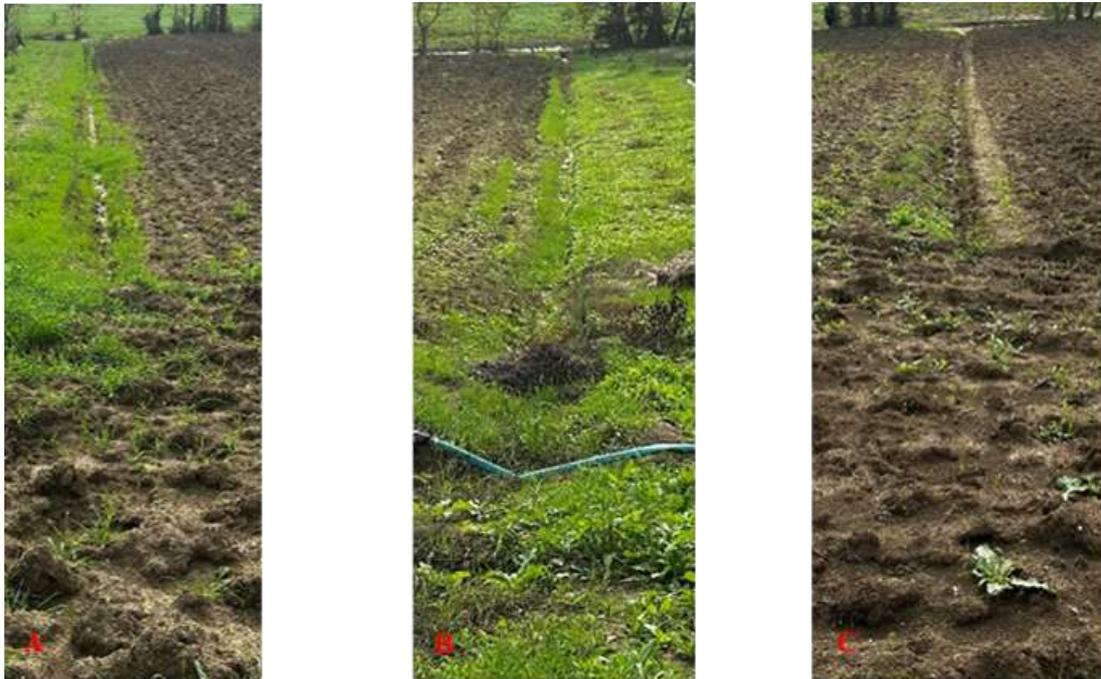
Figura 94 Vista d'insieme degli ultimi tre fossi che si incontrano

I fossi settimo (Figura 94 A), ottavo (Figura 94 B) e nono (Figura 94 C) presentano caratteristiche simili al quinto, con presenza di vegetazione spontanea lungo tutta la loro lunghezza.

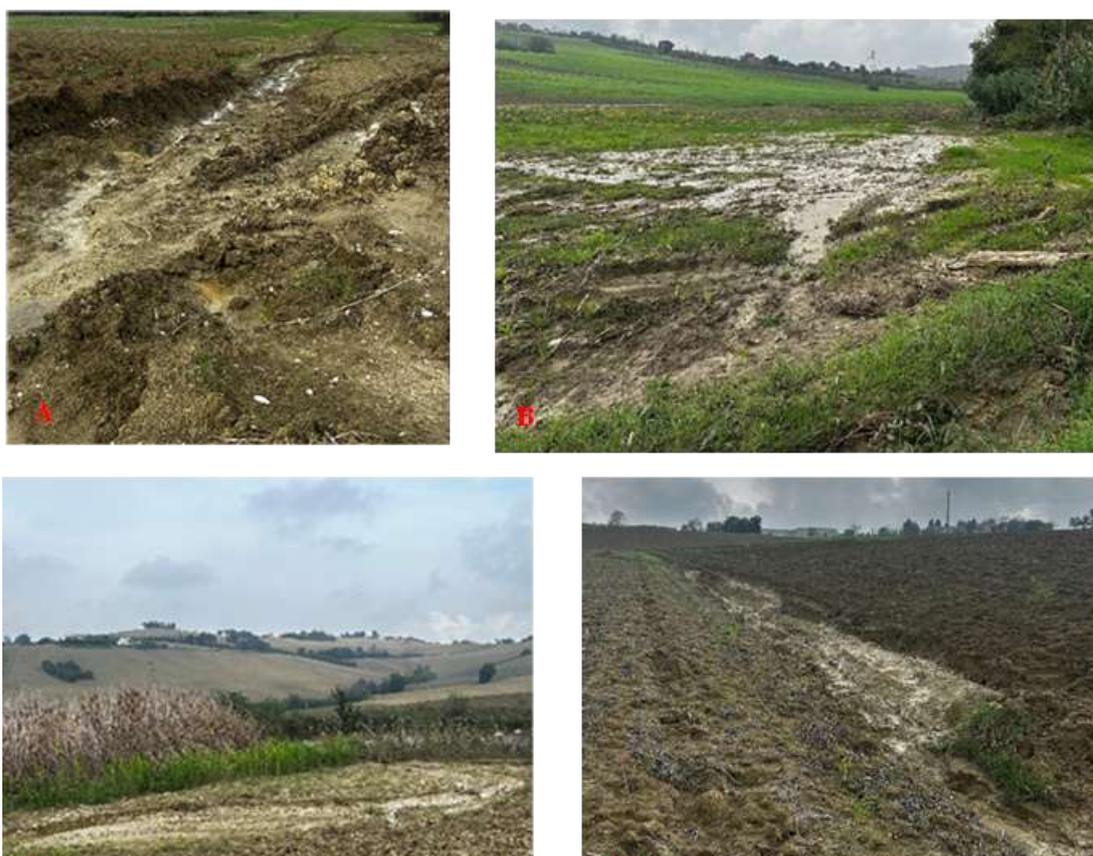
Figura 95 Effetti evento alluvionale di settembre

Nel tratto più vicino al reticolo principale, caratterizzato da una pendenza ridotta, si osservano alcuni effetti dell'alluvione, come ristagno di acqua e accumulo di sedimenti (Figura 95 B). Nell'area a destra della strada è visibile il limite raggiunto dall'acqua, segnalato dalla presenza di limo e dalla vegetazione (sia spontanea sia coltivata) sono prostrate a terra. Una differenza tra gli appezzamenti è la presenza di una fascia di rispetto, presente in alcuni e assente in altri.

Nell'area di sinistra (Figura 96 C e D) si riscontra un accumulo di sedimenti maggiore rispetto all'area di destra, da attribuire alla mancanza di colture in crescita, che avrebbero potuto limitare la forza di impatto delle gocce e migliorato l'infiltrazione.

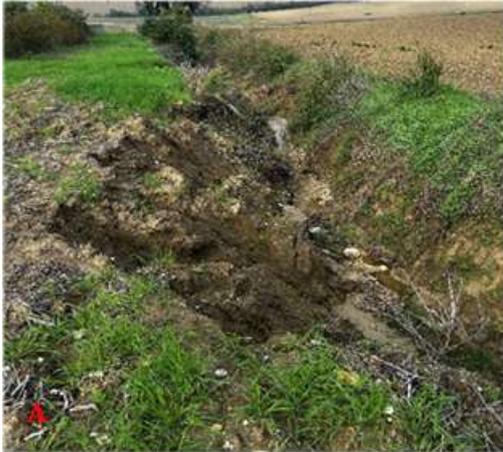
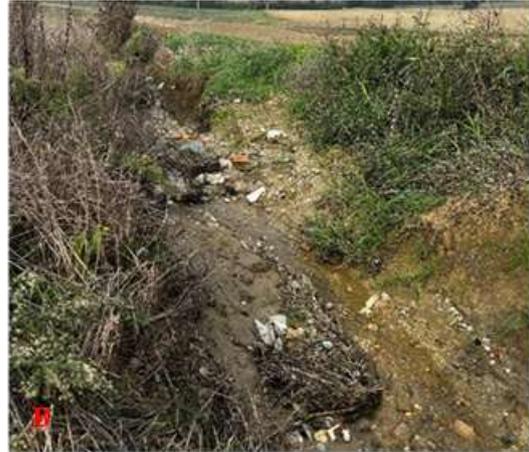
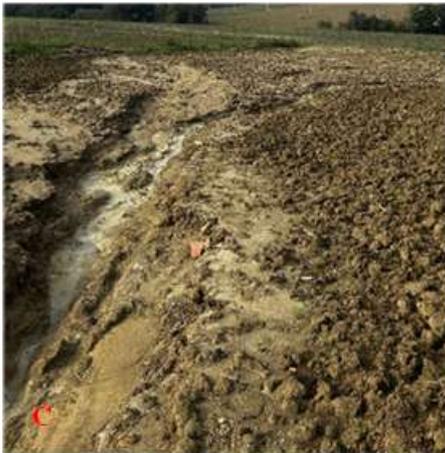
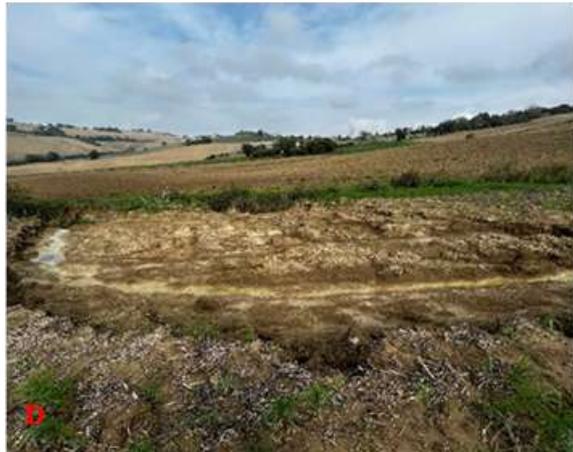
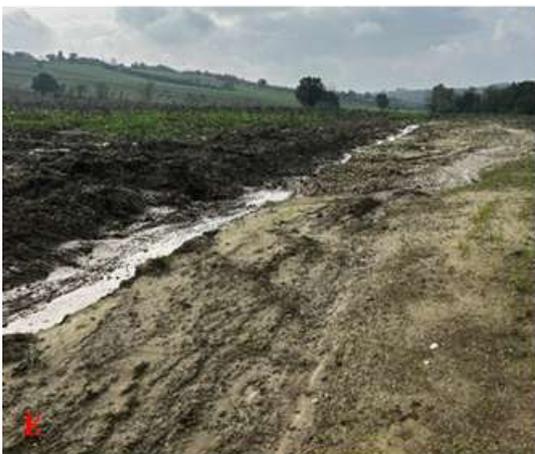
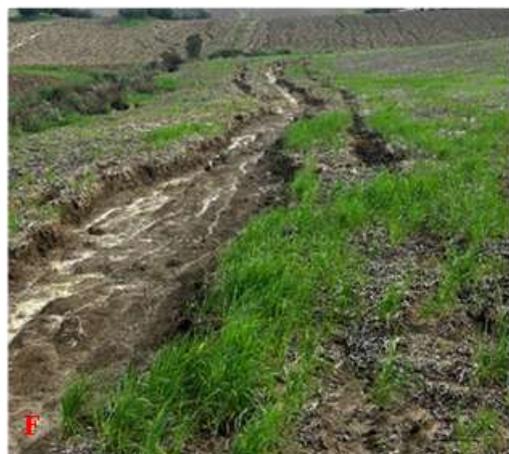
Figura 96 Effetti evento alluvionale di settembre

La fascia con pendenza intermedia mostra sia fenomeni di sedimentazione e ristagno, sia erosione del terreno (Figura 96 E), con intensità variabile a seconda delle aree (Figura 96 F).

In alcuni appezzamenti, dove il terreno è stato lavorato più finemente, si nota la formazione di ruscelli che seguono la linea di massima pendenza. Il fosso accanto all'area recintata e alla casa diroccata presenta fenomeni erosivi intensi (Figura 96 A), con tratti fortemente erosi sulle sponde e sul fondo (Figura 96 B), che hanno portato alla formazione di bacini di forma ellittica. In questa fascia è presente il lago, il quale presenta due aree con sedimentazione e ristagno di acqua: una a sinistra con accumulo di terra e una a destra, di forma circolare (Figura 95 C) con ristagno di acqua. Il troppopieno del lago, al momento del rilievo era in funzione e consentiva il corretto allontanamento delle acque; tuttavia, sulla strada sterrata sono visibili ruscelli e solchi probabilmente dovuti al deflusso eccedente non gestito dal troppopieno.

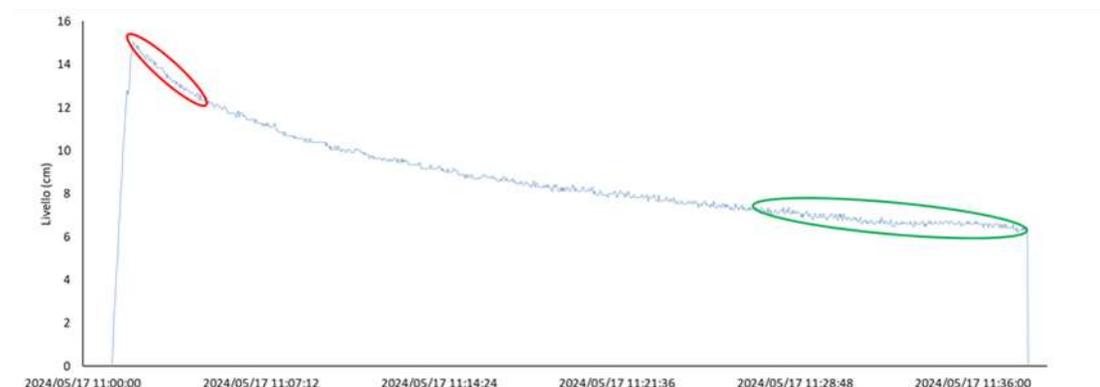
Figura 102 Grafico prova infiltrometrica

Il grafico presente nella Figura 102 rappresenta la velocità di infiltrazione dell'acqua nel suolo presso l'Azienda Agraria, con una durata complessiva della prova di circa 35 minuti, come evidenziato dal grafico.

Nella parte iniziale della curva, indicata dal cerchio rosso, si osserva una pendenza marcata, che riflette un'elevata velocità di infiltrazione iniziale. Questo comportamento è tipico delle fasi iniziali dell'infiltrazione, poiché i pori del suolo sono asciutti e in grado di accogliere rapidamente grandi quantità d'acqua. La prova è stata condotta il 17 maggio, in condizioni di suolo asciutto, con una velocità di infiltrazione iniziale pari a $1.50 \cdot 10^{-4}$ m/s (0.000150 m/s).

Con il progressivo saturarsi del suolo, la pendenza della curva si riduce, indicando una diminuzione della capacità del terreno di assorbire acqua. Nella parte finale della curva, evidenziata dal cerchio verde, la pendenza diventa quasi orizzontale, segnalando il raggiungimento della capacità massima di infiltrazione del terreno. In questo tratto finale, la velocità di infiltrazione si è ridotta significativamente, fino a un valore di $1.39 \cdot 10^{-5}$ m/s (0.0000139 m/s).

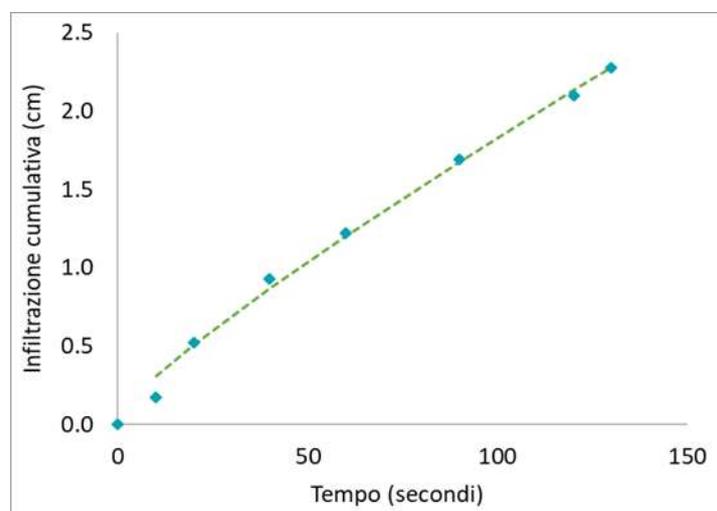
Figura 103 Velocità di infiltrazione massima

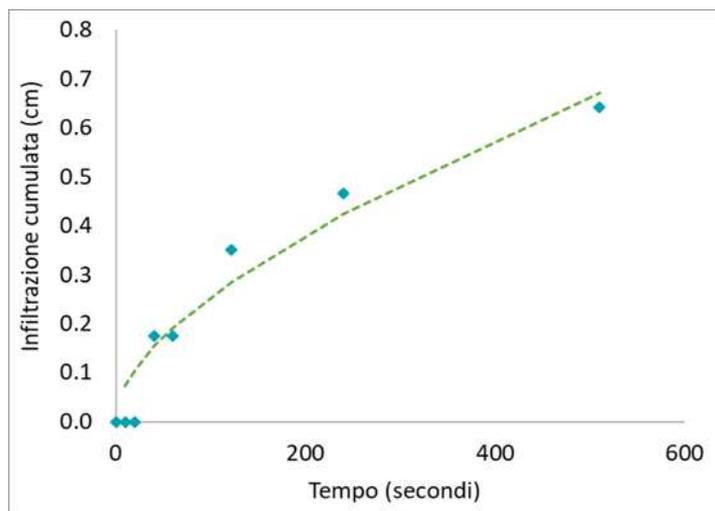
Figura 104 Velocità minima di infiltrazione

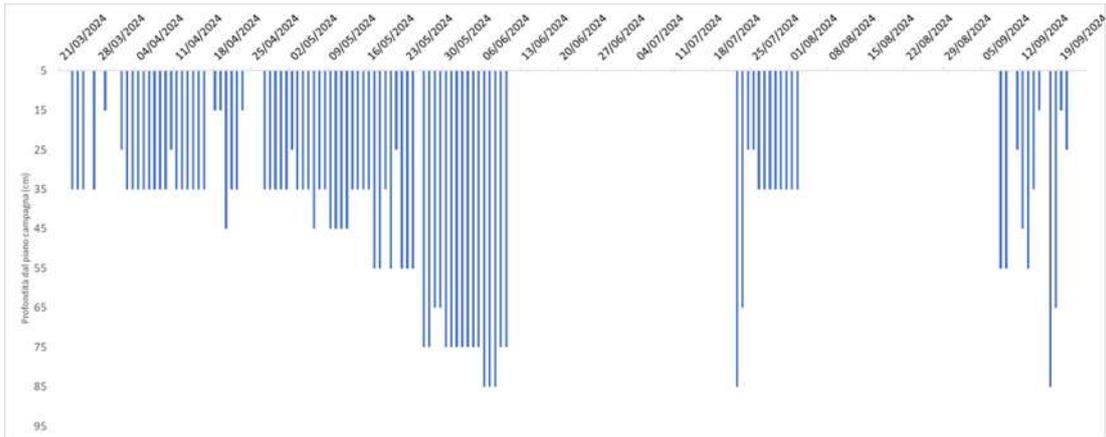
Figura 106 Profondità del fronte umido nei primi 95 cm del suolo

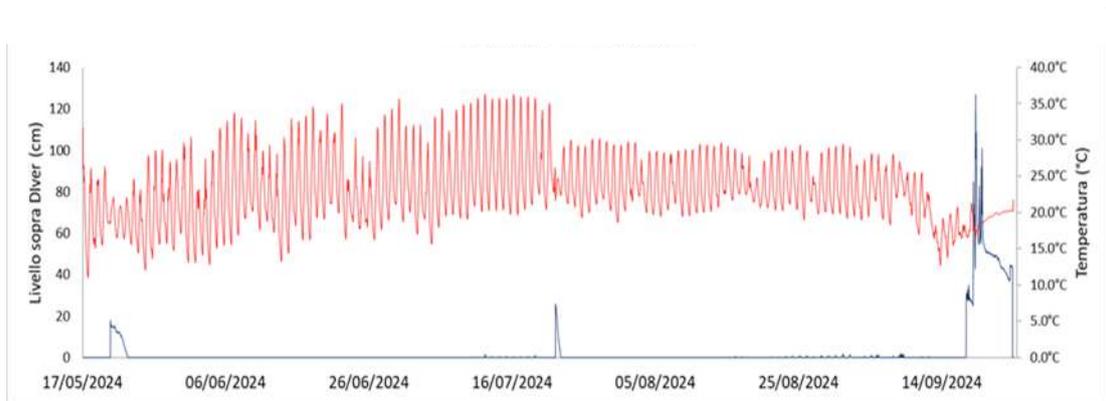
Figura 105 Livello idrometrico e temperature dell'acqua registrati dal Diver all'interno del reticolo secondario

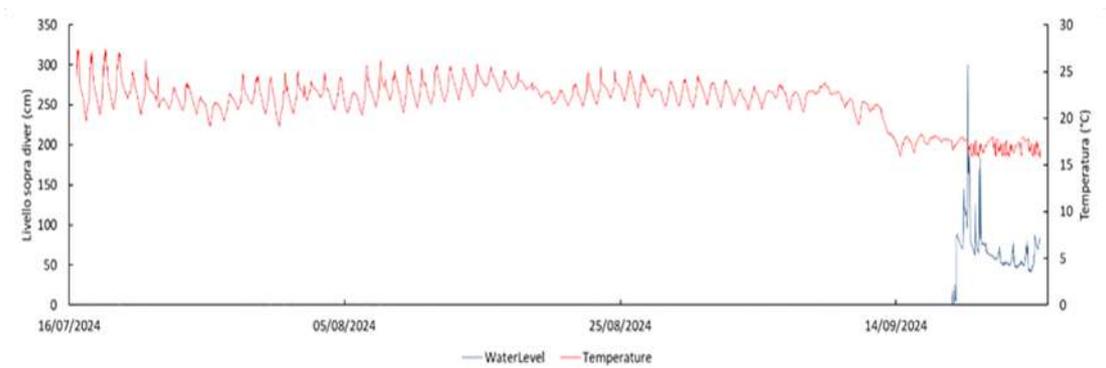
Figura 107 Livello idrometrico e temperature dell'acqua registrati dal Diver all'interno del reticolo principale

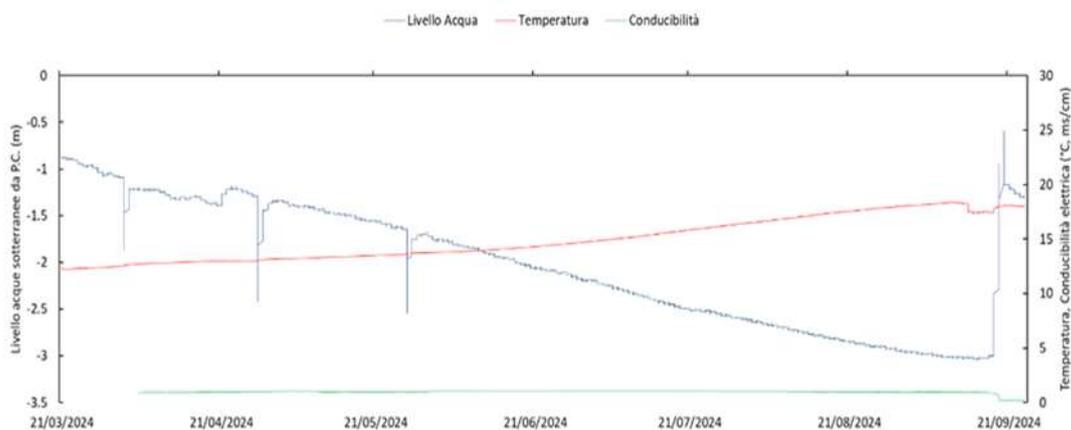
Figura 108 Soggiacenza dell'acqua di falda con temperatura e conducibilità elettrica delle acque sotterranee
