IMPATTO DELL'EVENTO DI SETTEMBRE
2024 SU SISTEMA IDROLOGICO E
IDROGEOLOGICO NELL'AZIENDA
AGRARIA UNIVPM

IMPACT OF THE SEPTEMBER 2024 EVENT ON
THE HYDROLOGICAL AND
HYDROGEOLOGICAL SYSTEM IN THE
UNIVPM FARM

TIPO TESI: sperimentale

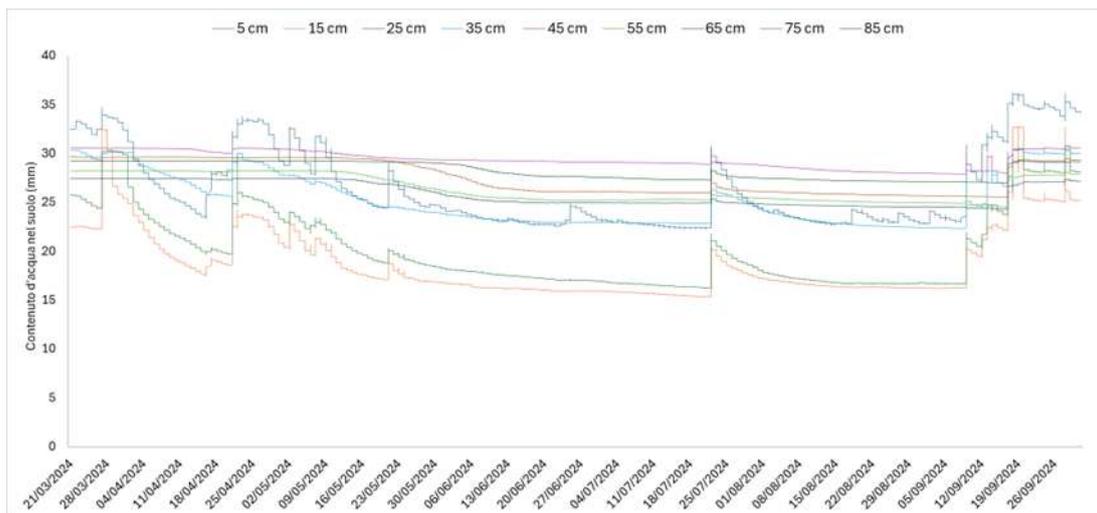
Figura 109 Umidità del suolo alle varie profondità

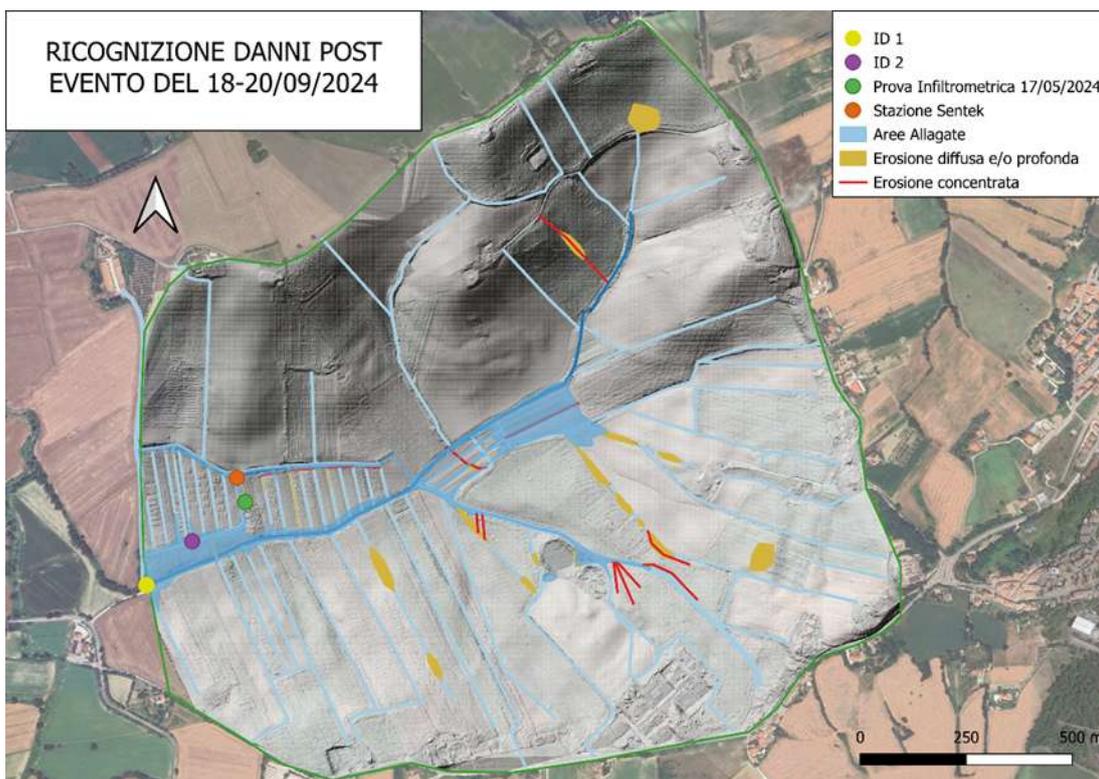
Figura 112 Ricognizione danni post evento del 18-20/09/2024

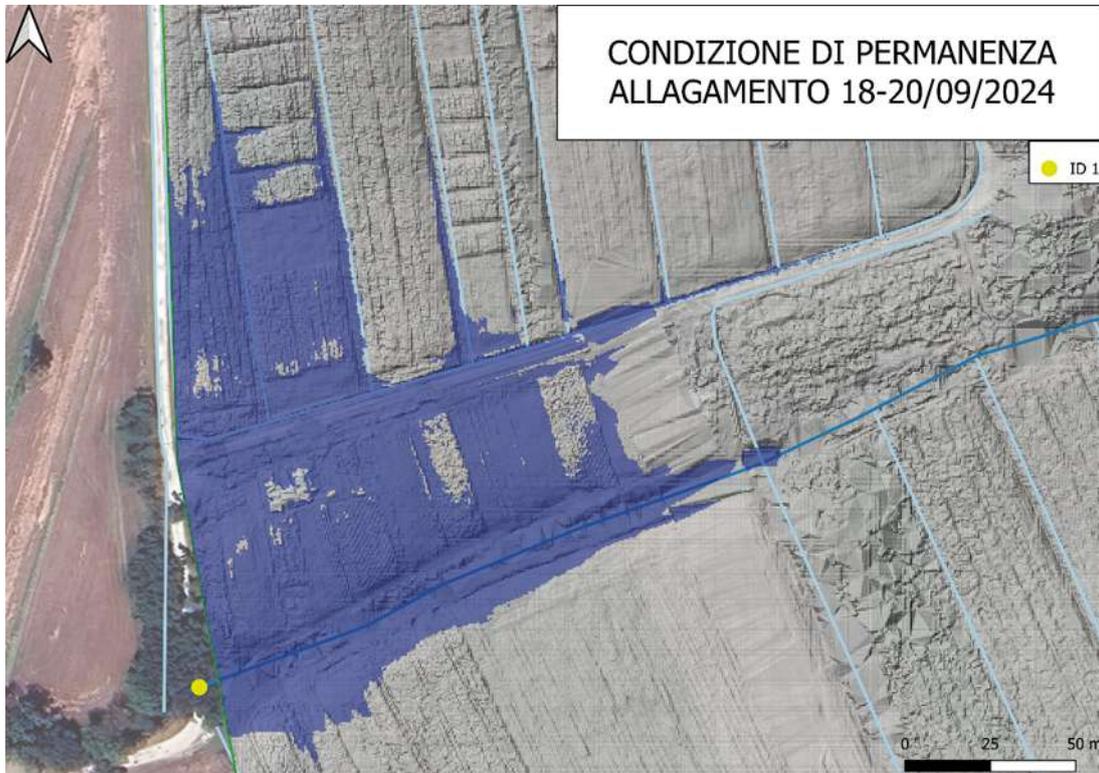
Figura 113 Condizione di permanenza allagamento 18-20/09/2024

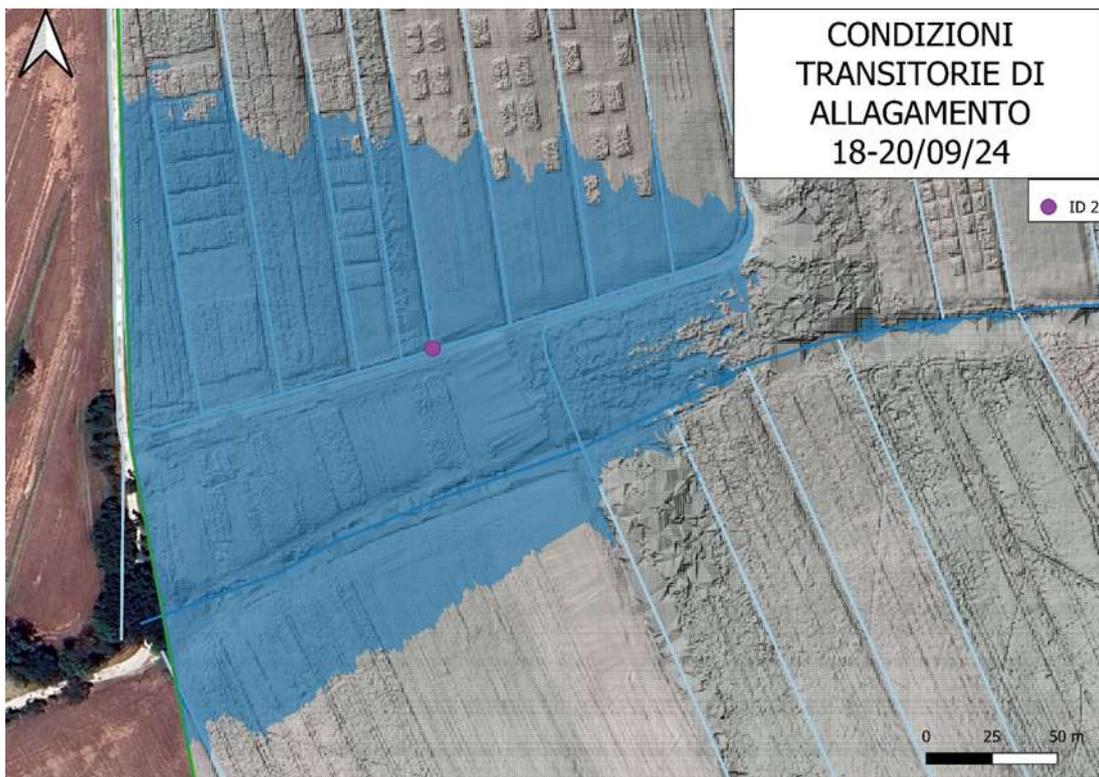
Figura 114 Condizioni transitorie di allagamento 18-20/09/24
