UNIVERSITÀ POLITECNICA DELLE MARCHE
FACOLTÀ DI INGEGNERIA

Corso di Laurea Triennale in Ingegneria Meccanica

**LA TERMOGRAFIA COME STRUMENTO PER IL
MONITORAGGIO DEI BENI CULTURALI E
DELL'EDILIZIA**

Tesi di Laurea di:
Matteo Mozzoni

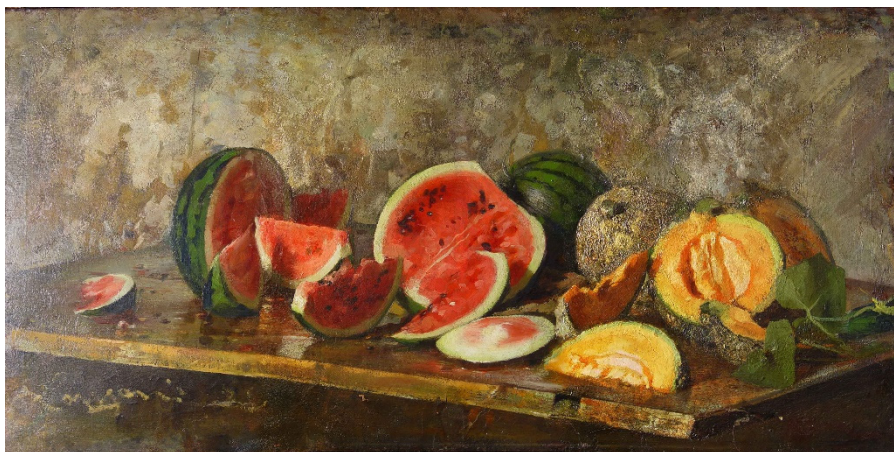
Il dipinto è un'opera su tela del 1886 il cui spessore della materia pittorica (3 mm, tela compresa), la sovrimmissione di differenti strati di materiale e la presenza di distacchi del colore ha lasciato spazio alla possibilità di evidenziare specifiche disomogeneità termiche. L'opera,

analizzata in primo luogo con altre tecniche di imaging multispettrale, tra cui la termografia, e sottoposta ad analisi spettroscopiche invasive e non, è risultata affetta da problemi di sollevamento della pellicola pittorica, in alcuni casi con evidente distacco. Su richiesta del restauratore e della conservatrice del museo si è pensato di verificare se a tali cadute corrispondesse una situazione più ampia di disadesioni della superficie della pittura rispetto agli strati sottostanti, situazione da tenere in tal caso sotto controllo nel tempo e da sanare con iniezioni di materiale consolidante. Nella scarsa adesione tra strati del colore possono avere un ruolo la foderatura occorsa al dipinto in un vecchio restauro e pure il fatto, scoperto

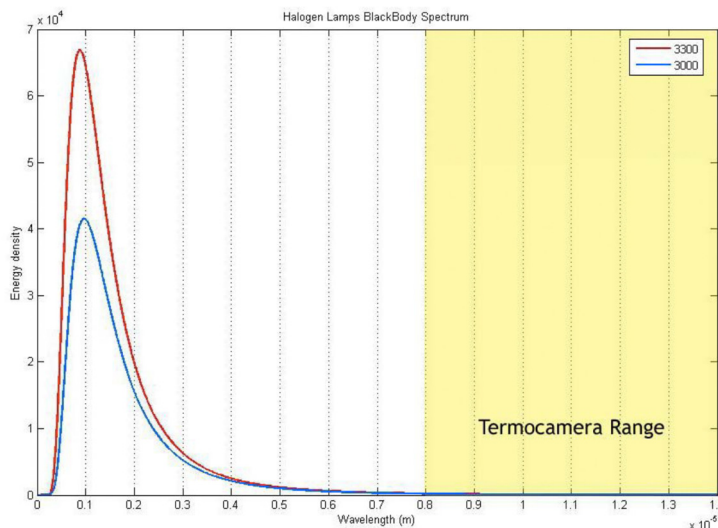
Riscaldamento: lampade alogene da 1000W, 3000-3300 K. (Si può notare che la coda della curva spettrale di emissione delle specifiche lampade cade al di fuori del range di sensibilità della termocamera (8-14 μm)).

Posizionamento: In riflessione lampada anteriore posizionata a 45° rispetto alla normale del dipinto, mentre la camera è frontale. La distanza Opera-Sorgente è pari a 105 cm, mentre la distanza Opera-Camera

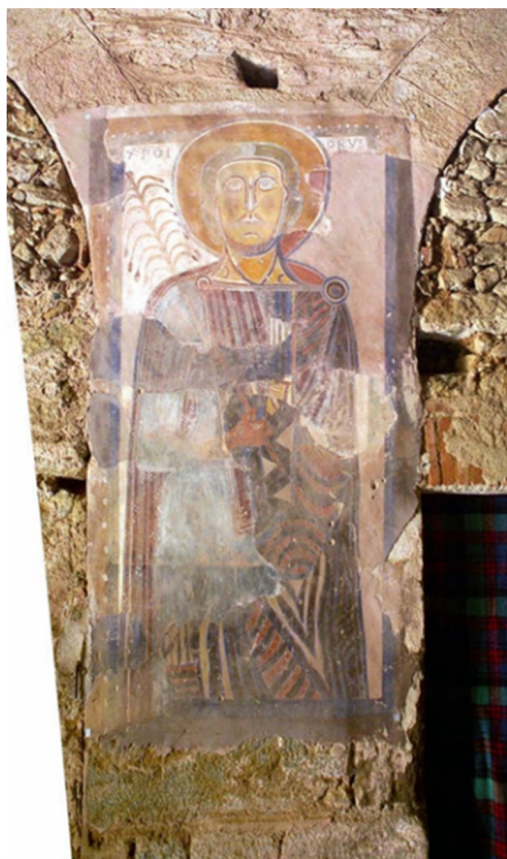
La chiesa e il convento furono eretti tra il 1083 e il 1085 dal vescovo di Vercelli. La chiesa, di stile romanico, ha subito molte rimodulazioni nel tempo, andando a deturpare le linee architettoniche. Rimane al suo interno un affresco romanico, collocato nella navata centrale. In questo caso, le operazioni di analisi si sono concentrate sulla facciata della chiesa e sulla navata centrale, attraverso rilievi fotogrammetrici e laser scanner e sull'affresco, attraverso la termografia.

Riscaldamento: effettuato sull'affresco attraverso stufe elettriche ad irraggiamento;

Posizionamento: sono state acquisite immagini termografiche dell'affresco in 3 punti (alto, medio, basso).

maggiore, presenza forse di sali o umidità corrispondente ad un distacco dell'intonaco della muratura retrostante. Nella zona centrale dell'affresco si notano invece due zone che corrispondono a porzioni di affresco ricostruite o restaurate. Invece, nella parte alta e bassa dell'opera, si può leggere la tessitura muraria retrostante l'affresco formata da pietre di diverso materiale e la terminazione di due archi laterali.

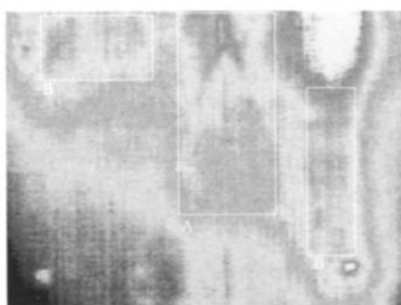
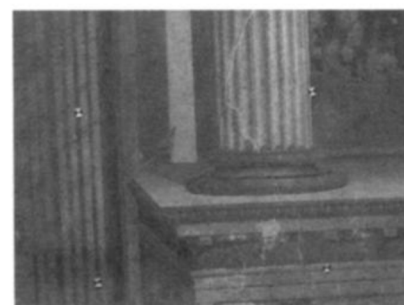
In generale, tramite l'analisi termografica, sono state rilevate diverse fessurazioni negli affreschi, alcune più evidenti, anche nel visibile, altre più nascoste. Frequenti sono anche i distacchi del materiale

dall'intonaco sottostante, evidenziato da aree più fredde, mentre sono presenti anche zone fredde causate dalla diversa capacità termica del materiale, probabilmente infestato da muffe, o anche a causa dei diversi pigmenti utilizzati.

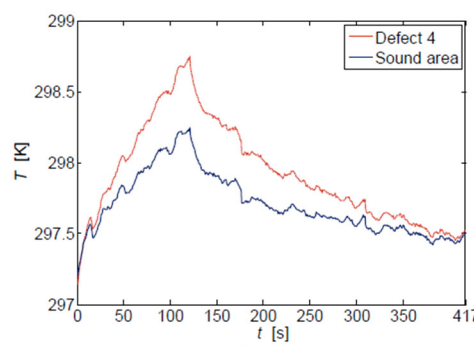
“asimmetrico”, quarto “curtosi” o ennesimo) del profilo temporale della temperatura, producendo immagini singole come sommatoria di tutte le informazioni della sequenza originaria. Sono state acquisite 417 immagini utili per il processo. La figura (a) rappresenta il massimo contrasto termico per il

difetto 4, in alto a sinistra. La figura (b) il profilo termico del difetto 4 e di un'area a lui vicina (le due aree sono indicate dalle due croci nell'immagine). Come si può vedere, il contrasto termico del difetto inizia a comparire durante il riscaldamento (circa 20s) e diminuisce lentamente fino a scomparire alla fine del

raffreddamento. È presente anche una leggera indicazione del difetto 6 nei primi momenti (figura c) e un debole segnale è ancora presente dopo (figura d). si può anche notare leggermente il difetto 1, ma presenta un segnale molto debole. Gli effetti della differenza dell'emissività nella pittura si può notare nel riquadro della figura (c): durante il riscaldamento, l'angolo della torre emette un forte segnale che potrebbe coprire un difetto sottostante. Tuttavia, durante il raffreddamento, il segnale termico del difetto 2 inizia ad essere più forte. La variazione di emissività influenza anche il difetto 2: l'area del difetto 2 corrisponde ai colori bianco e nero. Come nel caso dell'angolo della torre, il colore nero produce un forte segnale, specialmente durante il riscaldamento. Infatti, tutte le aree dipinte con colori scuri mostrano un'emissione più forte rispetto alle altre aree. L'impatto dei colori scuri è ridotto nella fase di raffreddamento.

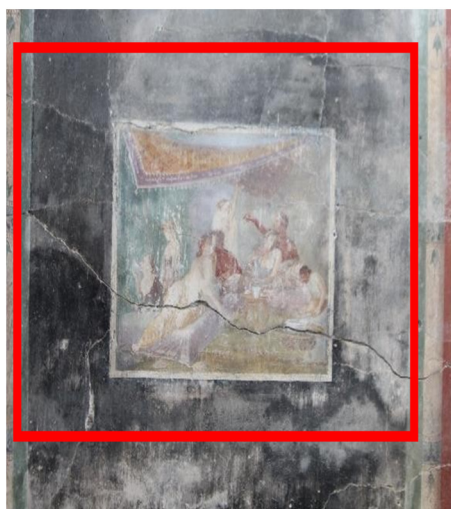
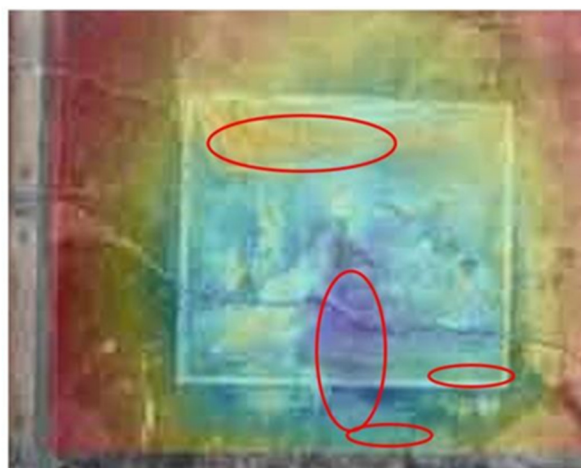
Nei tre affreschi analizzati nella Domus dei Casti Amanti, l'affresco PIX 12 9 m N, PIX 12 9 m E, PIX 12 9 m O, si possono notare alcuni difetti evidenziati dalle differenze di temperatura, soprattutto al centro dell'affresco PIX 12 9 n M. Per un'analisi migliore, la prima immagine PC è stata sovrapposta all'immagine dell'affresco nel visibile, in modo da individuare più facilmente le aree interessate da difetti.

Immagine nel visibile (a), termogramma (b), prima immagine PCA (c), sovrapposizione tramite il quale si possono notare i vari difetti dell'affresco (d).

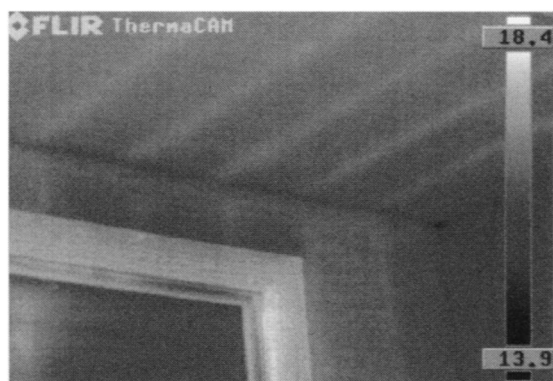
Figura 1

L'applicazione della termografia ha trovato utilizzo anche nelle strutture storiche americane, caratterizzate dall'utilizzo di diversi materiali, tra cui il legno. In questi casi, l'IRT viene principalmente usata per individuare gli elementi strutturali, come ad esempio nella Peck house, del 1888, in Youngstown, Ohio. In questo caso, tramite la termografia, si possono identificare le asticelle di legno tra i travetti del solaio e i perni in legno (Figura 1). La differenza di conducibilità termica permette di individuare la struttura lignea delle pareti al di sotto del gesso che le ricopre.

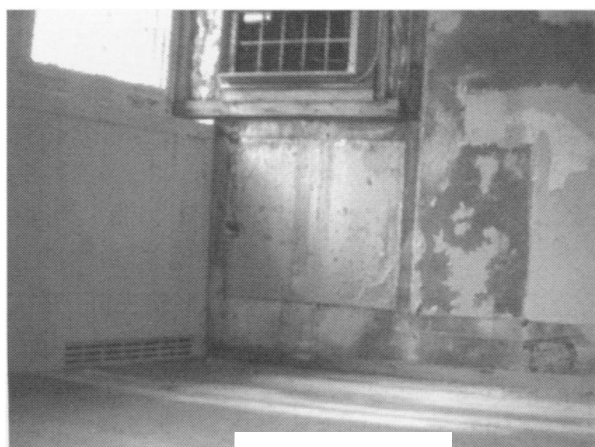
Figura 3

Un'altra funzione utile della termografia è la sua capacità di vedere l'umidità: la presenza di acqua nelle strutture di legno è la prima causa di problemi, tra cui muffa e funghi, che causano il deterioramento del legno e ambienti malsani. La distribuzione dell'umidità si può rilevare grazie all'effetto del raffreddamento dell'evaporazione dell'acqua. Durante l'evaporazione, l'alto valore del calore latente raffredda la superficie; questo fenomeno dipende dalla dissipazione dell'energia termica dovuta al cambiamento di stato da liquido a vapore. Il tasso di evaporazione dipende principalmente dall'umidità relativa, temperatura, acqua e solubilità dei sali presenti nel materiale. La termografia localizza la distribuzione dell'umidità senza alcun test distruttivo e può essere utilizzata per monitorare nel tempo la diffusione dell'umidità, indipendentemente dai Sali solubili presenti. Lo svantaggio è che si riferisce solo alla superficie e non fornisce un dato relativo alla quantità di acqua contenuta nel muro. Le figure 3 e 4 rappresentano una immagine nel visibile e nell'infrarosso della Westcott House, precisamente della Frank Lloyd Wright's Westcott house, del 1908, in Springfield, in Ohio. Nelle immagini si può vedere che la distribuzione dell'umidità non segue la forma del danno sulla superficie dell'intonaco. Tuttavia, la distribuzione di temperatura indica che l'infiltrazione parte dall'angolo.

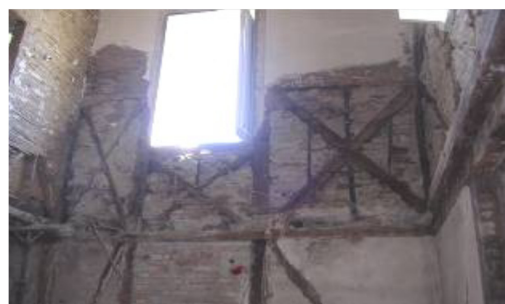
Figura 1: Casa intelaiata.

Un'interessante applicazione della termografia riguarda la sua natura investigativa: data la sua capacità di vedere dietro ad intonaci e solai, questa tecnica non distruttiva può trovare altre applicazioni oltre alla semplice diagnosi. Un esempio lo possiamo trovare a Reggio Calabria, dove la termografia è stata applicata per approfondire le conoscenze su due particolari tecniche costruttive della zona, ideate per l'elevato rischio sismico: la tecnica baraccata e la muratura confinata. La tecnica baraccata, più antica, consiste in "una rete interna di legname di poca fabbrica rivestita", che conferiva alla struttura la capacità di resistere alle sollecitazioni sismiche. L'intelaiatura di legno era costituita da montanti e traversi solidamente collegati tra loro e controventati da ulteriori elementi diagonali singoli a forma di croce di S. Andrea. Se il telaio ligneo veniva lasciato a vista ed i vuoti tra le maglie riempiti con muratura, si parla di casa intelaiata. Se l'ossatura lignea era completamente avvolta dall'apparecchio murario, si parla di casa baraccata. Differente invece è la muratura confinata, caratterizzata da ossatura principale, ossatura secondaria e muratura. Tre elementi strettamente collegati tra loro. L'ossatura principale ha il compito di resistere alle sollecitazioni sismiche, mentre l'ossatura secondaria, che irrigidisce la struttura, è collegata al telaio principale. La particolarità sta nel rapporto tra la muratura e l'ossatura: entrambe vengono erette contemporaneamente e si pone particolare attenzione a falsare i mattoni per migliorare l'aderenza con l'ossatura. Tutto ciò è ancora visibile in alcuni edifici storici della città.

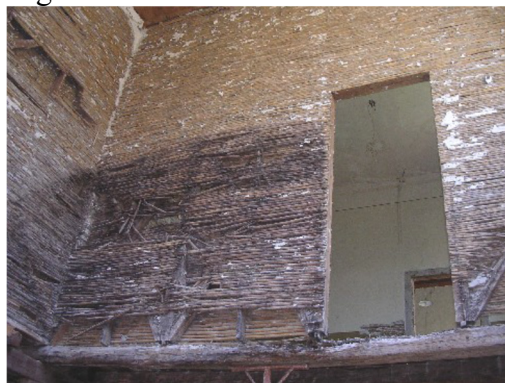
Figura 2: Partizione verticale di una casa baraccata.

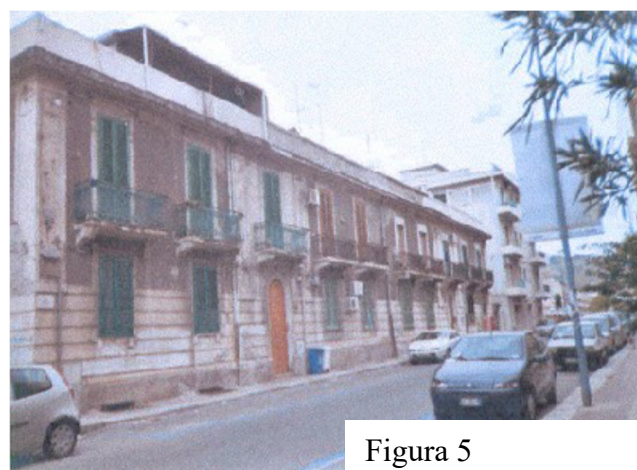
Figura 5

provvedimenti (quali ponteggi, accesso diretto alle superfici, etc.), ma permettono anche un confronto immediato tra i termogrammi (Figura 4) e le fotografie a luce bianca (Figura 5), il che ha permesso immediatamente di riconoscere la tecnologia impiegata (muratura confinata, struttura con telaio in calcestruzzo e baraccato). Ciò ha consentito in primo luogo di selezionare gli edifici che rispondessero ai requisiti tecnologici specifici e individuare la posizione della muratura e dell'ossatura principale e secondaria, senza rimuovere l'intonaco.

ciò perché il differenziale termico nella struttura legno-muratura si è mostrato assai più basso di quello calcestruzzo-muratura. Ciò ha reso spesso dubbia l'individuazione dei telai lignei, specialmente all'interno degli edifici, sebbene i documenti d'archivio attestassero la presenza della struttura in legno. In questo caso, la struttura lignea è stata individuata tramite indagine pacometrica ed ultrasuoni, grazie al rilevamento dei chiodi da cui si è dedotta la posizione degli elementi lignei. In questo caso, la rilevazione è stata più difficile, a causa delle numerose anomalie rilevate che non hanno permesso una buona conoscenza dello stato di conservazione dell'edificio. L'obiettivo della ricerca era determinare e sperimentare l'applicabilità di alcune strumentazioni diagnostiche, come la termografia, per l'individuazione di alcune tipologie edilizie. L'utilizzo combinato di più tecnologie non distruttive ha fornito dati interessanti, che rispecchiavano quanto descritto nei documenti d'archivio, anche se in alcuni casi è stato necessario effettuare alcuni test distruttivi per identificare le anomalie rilevate dagli strumenti.

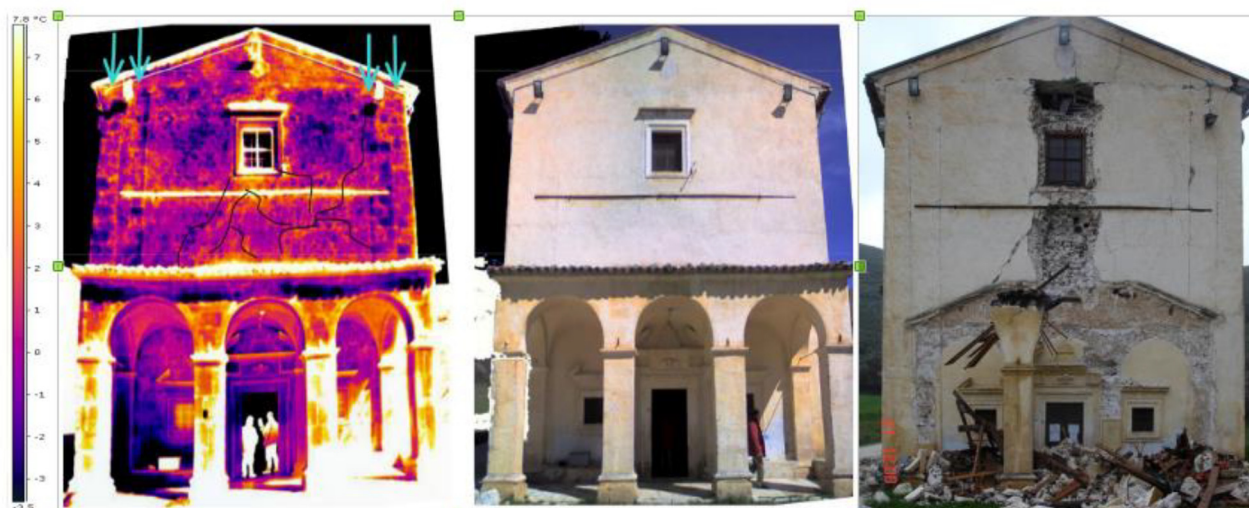
Questo nuovo sistema di rilevazione è stato testato su alcune chiese della provincia dell'Aquila. Nella chiesa di Santo Stefano di Sessanio, è stata applicata la termografia passiva all'esterno dell'edificio, acquisendo la distribuzione della temperatura superficiale della facciata durante il momento di massimo irraggiamento della giornata. Si è cercato di agevolare il confronto dei dati tramite immagini scattate prima e dopo il terremoto del 6 aprile 2009. Nella figura 1 si evidenzia il quadro fessurativo della facciata principale: le lesioni evidenziate nell'immagine termica indicano chiaramente la sollecitazione dovuta al tirante applicato alla parete. Le lesioni non sono visibili nella fotografia, poiché troppo sottili o non affioranti in superficie. Queste lesioni si notano nell'immagine termica probabilmente a causa del distacco locale dell'intonaco.

Figura 1: La chiesa di Santo Stefano di Sessanio, prima (a sinistra e al centro) e dopo (a destra) del terremoto del 6 aprile 2009. L'immagine termica era stata acquisita prima dell'evento sismico.

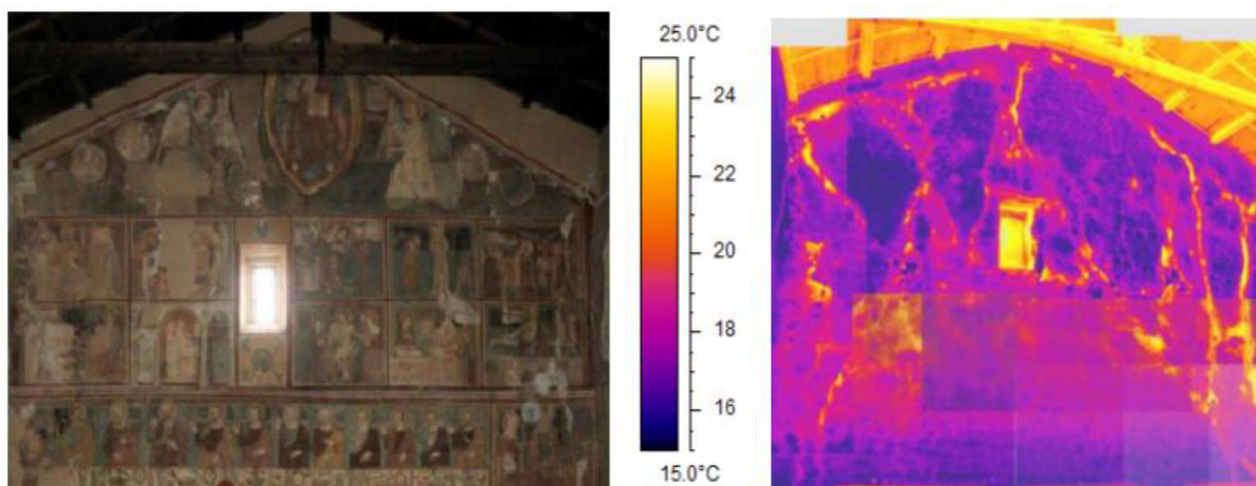
L'ispezione della chiesa di Santa Lucia, a Rocca di Cambio, è avvenuta nei giorni successivi al terremoto. La scansione termografica è stata effettuata all'interno dell'edificio con tecnica attiva, mediante la sollecitazione termica, per circa un'ora, delle pareti con un riscaldatore portatile ad aria calda alimentato a GPL. Le immagini presenti in figura 2 mostrano la fotografia della controfacciata della parete di fondo e la relativa distribuzione di temperatura, che mette in evidenza, oltre alla tessitura muraria, le lesioni della parete, visualizzate come zone a temperatura maggiore. L'utilizzo di IRpano ha permesso l'esecuzione delle attività di diagnostica in tempi rapidi, minimizzando l'esposizione del personale alle condizioni di lavoro pericolose.

Figura 2: Le immagini rappresentano la chiesa di Santa Lucia di Rocca di Cambio, dopo il terremoto. L'immagine termica è stata poi fornita al personale addetto alla gestione dell'emergenza.

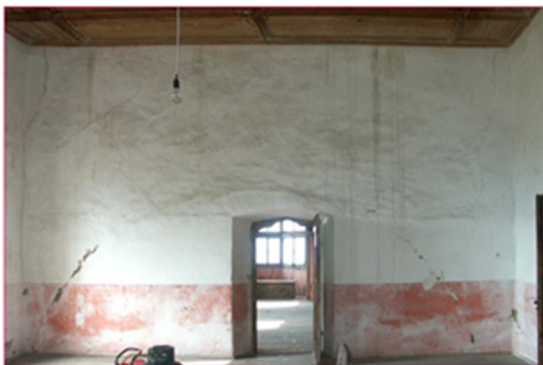
reperibile, possa esaurientemente fornire le informazioni relative a tali modifiche. A complicare ulteriormente la lettura, capita sovente di imbattersi in interventi “cosmetici” di uniformazione delle linee e degli ambienti. Tali interventi mascherano i cambiamenti sopraggiunti, rendendo incerta la localizzazione degli elementi strutturali non a vista. In questi casi la termografia infrarossa può essere un valido aiuto per consentire l’individuazione degli elementi senza dover ricorrere a carotaggi e saggi distruttivi. La localizzazione di strutture non a vista è possibile solo se la differenza delle proprietà dei materiali induce una distribuzione delle temperature superficiali variabile. Il flusso di calore può essere provocato dalle condizioni climatiche naturali o mediante una sollecitazione termica artificiale, opportunamente calcolata ed applicata. Nel caso di materiali con proprietà termiche ben differenziate i risultati sono ottenibili più facilmente, poiché dalla risposta termica si possono ottenere immagini molto contrastate anche nel caso di un’elevata approssimazione dei tempi di riscaldamento e di ripresa. La riuscita della prova dipende dalla potenza del riscaldamento disponibile, oltre che dalle capacità termiche dei materiali, dalla loro adesione alla struttura, e dall’omogeneità degli strati che costituiscono il rivestimento e la struttura. In pratica, la profondità a cui attualmente ci si limita è di pochi centimetri, ma è sufficiente per poter ottenere una “impronta termica” della struttura sottostante la finitura. Un esempio lo fornisce l’indagine termografica effettuata nel castello di Pergine Valsugana, Castelpergine, dove le analisi sono state effettuate per ampliare la conoscenza dell’edificio ed indentificare catene e canne fumarie. Nella figura 2 si rileva che la muratura intonacata è costituita da conci di pietra irregolari; nella muratura è presente un arco di scarico, ben identificabile all’infrarosso termico. Il quadro fessurativo risulta più chiaramente leggibile nei termogrammi, ed è possibile distinguere le fessure passanti l’intero spessore della muratura da quelle che attraversano soltanto l’intonaco. Le lesioni che interessano solo l’intonaco, in fase di riscaldamento, si comportano come cavità e pertanto si genera un riscaldamento localizzato. Attraverso le fessure che tagliano lo spessore della muratura di genera un flusso di aria calda, che fluisce dall’interno della stanza che è stata esaminata e riscaldata verso il locale adiacente, in cui si registra una temperatura inferiore di circa 10°C.

Figura 2:
Immagine nel
visibile a sx,
nell'infrarosso
a dx.

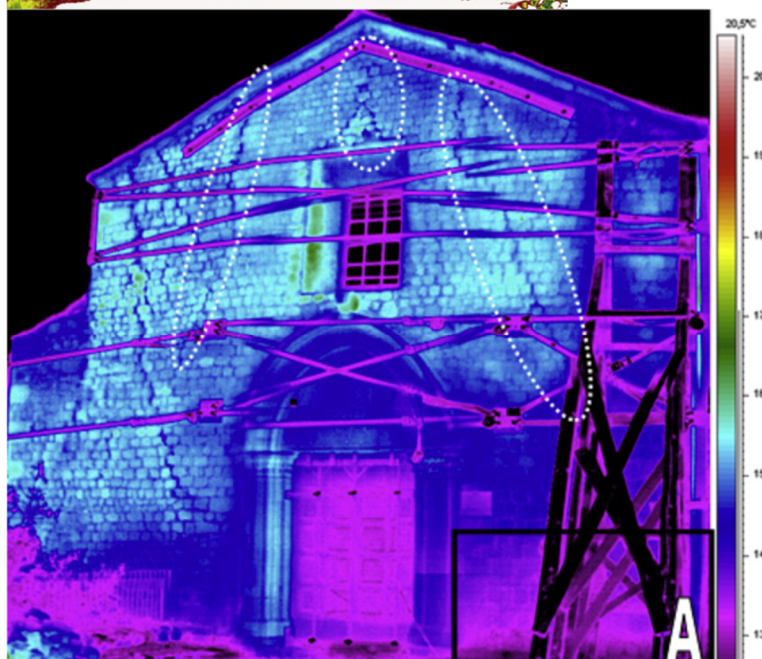
Dopo l'evento sismico del 6 aprile 2009, la situazione dell'edificio è diventata talmente critica che sono stati necessari degli interventi di messa in sicurezza, per prevenire ulteriori danni (figura 4).

Figura 4: Termogramma della facciata dopo il terremoto, in cui si evidenziano le crepe visibili e il puntellamento dell'edificio.

La scoperta più importante nella rilevazione termografica successiva al terremoto è stata che le lesioni, accennate nelle immagini termografiche prima del 2009, sono venute chiaramente fuori ed ora sono visibili anche ad occhio nudo. La stessa cosa è successo anche ai lati della chiesa (figura 5 e 6), dove erano presenti crepe localizzate dalla termografia prima del terremoto, che dopo l'evento sismico sono diventate più evidenti, necessitando quindi di particolari interventi di puntellamento e stabilizzazione del tessuto murario.

Questo esempio mostra che alcuni dei danni occorsi dopo il terremoto corrispondono alle anomalie termiche rilevate prima, evidenziando le potenzialità della metodologia termografica come strumento di diagnosi preventiva e l'utilità di questa tecnica in questi casi e nelle applicazioni a salvaguardia degli edifici storici.

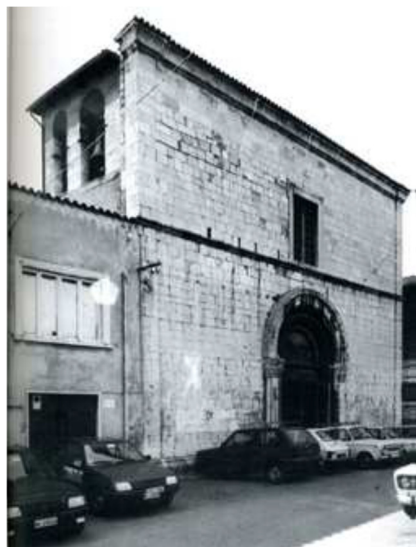
Un altro esempio, sempre in provincia dell'Aquila, è la Chiesa di San Flaviano (figura 1). L'edificio presenta una tessitura muraria rimaneggiata nel corso del tempo, chiaramente visibile nella parte superiore della facciata. L'analisi dei termogrammi (figura 2), concentrati sulla facciata dell'edificio, consente di identificare agevolmente i differenti materiali e il confronto fra le regioni a comportamento

Figura 1: Facciata della chiesa di San Flaviano. anomalo, tenuto conto delle condizioni ambientali, ha portato all'individuazione di varie zone critiche.

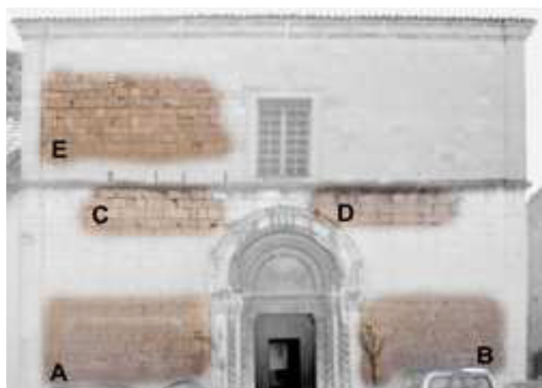
Figura 3: Identificazione delle varie zone critiche.

La zona A e B risultano più fredde, probabilmente a causa dell'umidità di risalita. Nelle zone C, D ed E, la differenza di temperatura di pochi gradi evidenzia la presenza di materiali diversi, la mancanza di conci e della malta tra i conci stessi, segnalata dalla temperatura più alta con possibilità di distacco dell'intonaco.
