UNIVERSITÀ POLITECNICA DELLE MARCHE
FACOLTÀ DI INGEGNERIA

Corso di Laurea Triennale in Ingegneria Civile ed Ambientale

**“TECNICA DI RIPARAZIONE DI UNA PARATIA DI
PALI AMMALORATA”**

“Repair of a damaged pile bulkhead”

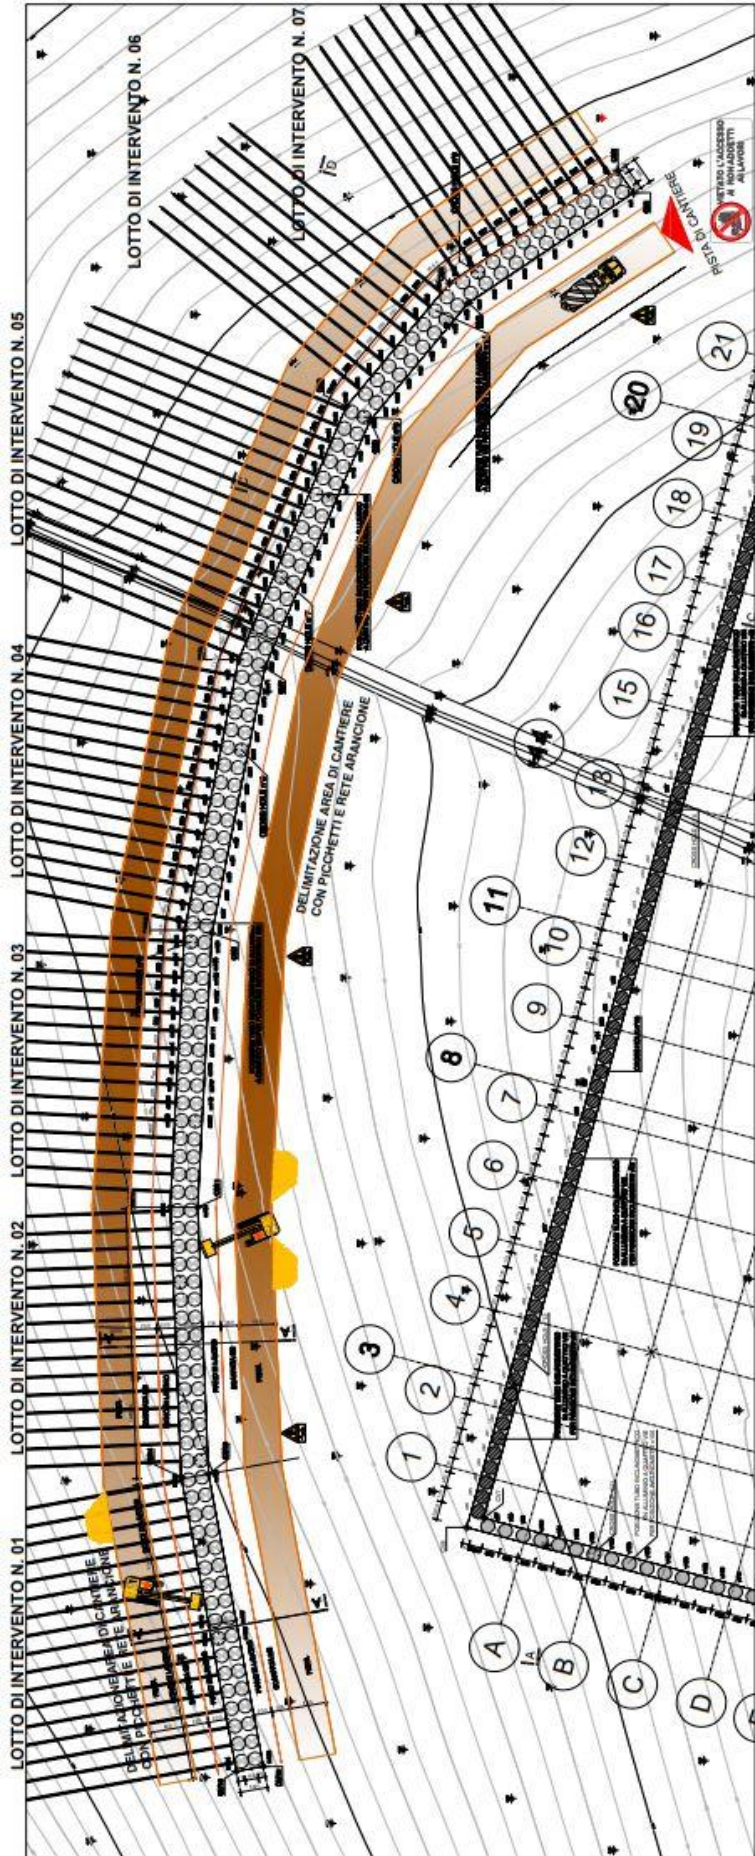
Figura 4.1.1. Suddivisione dell'intervento in concci della paratia di monte

Le fasi di seguito individuate sono state eseguite su ogni tratto della spezzata che compone la paratia di monte in planimetria, individuando in tal modo 7 lotti di intervento, che sono stati eseguiti partendo con una sequenza da nord verso sud, come si individua in Figura 4.1.1.

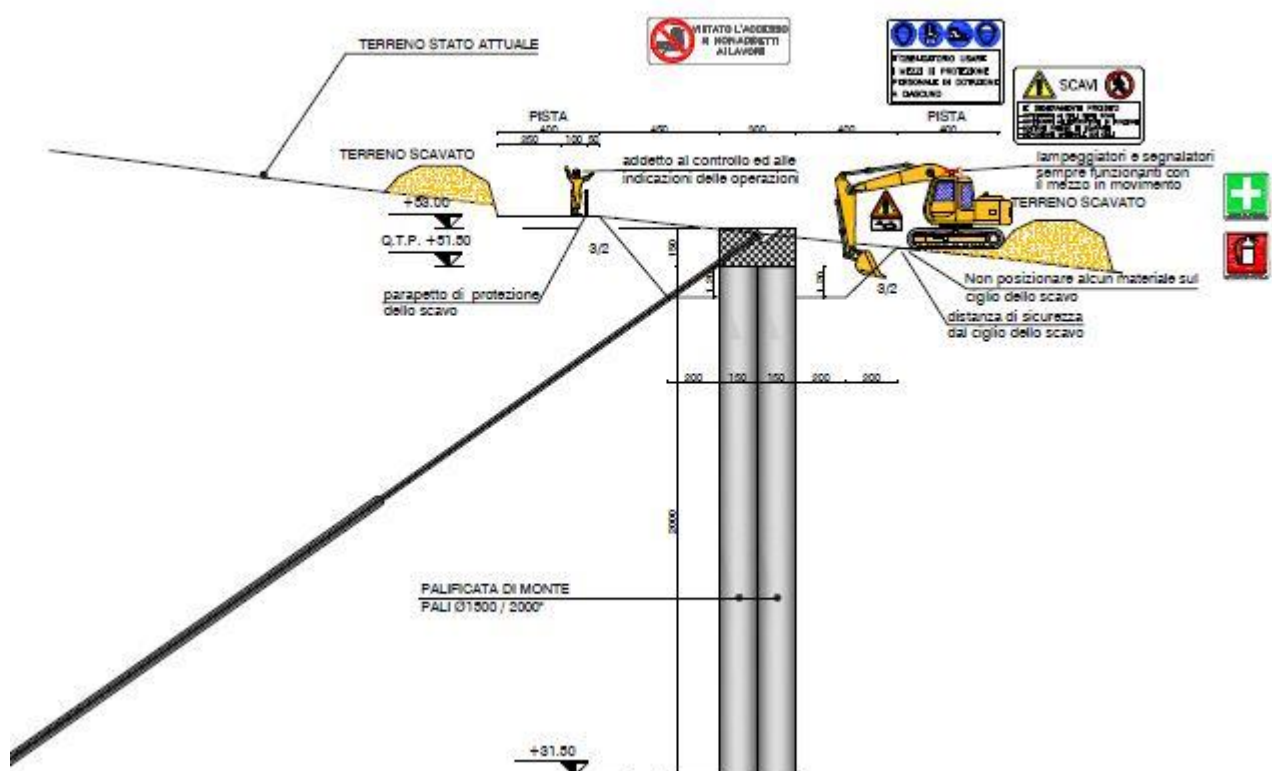
FASE 1

In questa prima fase si è effettuato lo scavo, ovvero l'asportazione di terreno adiacente alla paratia sia lato monte che lato valle, di altezza compresa tra 2,50 m e 3,00 m, in modo tale da avere una sezione per consentire le successive attività lavorative in sicurezza.

Nel lato monte della paratia, lo scavo è stato effettuato con particolare cautela per la presenza dei tiranti, al fine di escludere urti / rotture del tirante o della guaina che riveste il tirante; inoltre il caratteristico funzionamento dell'opera di sostegno, ha consentito di operare senza il preventivo detensionamento dei tiranti in quanto le lavorazioni non hanno determinato un cambiamento dello stato tensionale del sistema tirante-trave palo.

- SCAVO IN ADIACENZA DELLA PARATIA DI MONTE SIA LATO MONTE CHE LATO VALLE
PER UNA SEZIONE TALE DA CONSENTIRE LE SUCCESSIVE ATTIVITA' LAVORATIVE IN SICUREZZA

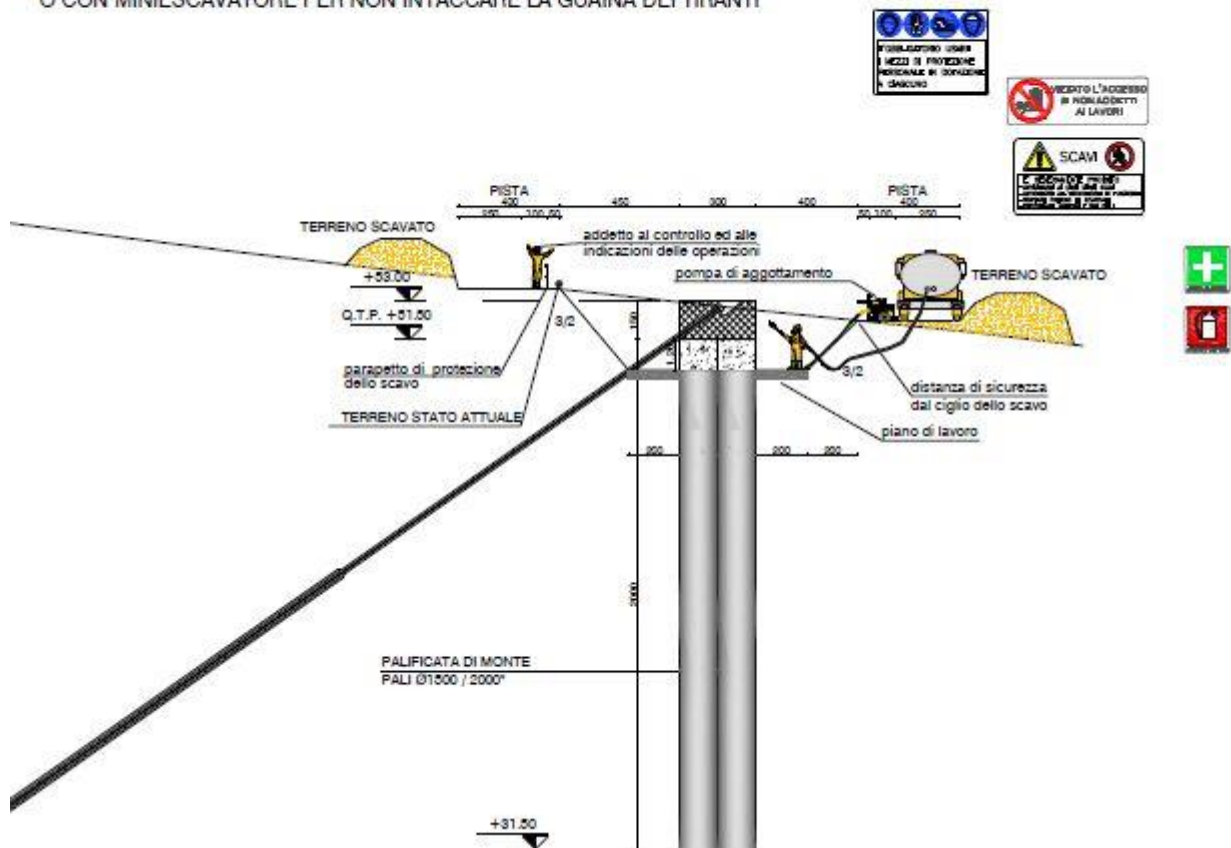
FASE 2

Una volta aver effettuato l'operazione di scavo si è passati alla fase di pulizia ovvero idrodemolizione/idroscarifica con lancia a pressione variabile, delle sezioni di palo scoperte con lo scavo della precedente fase, al fine di mettere a nudo le parti interessate al ripristino. L'altezza interessata dal ripristino è stata di 60-80 cm dall'intradosso della trave.

Nel lato monte, tale operazione di lavaggio, non ha determinato un cambiamento dello stato di tensionamento del tirante in quanto, in ragione della natura tridimensionale del funzionamento dell'opera di sostegno e non di meno della fasizzazione a "tratti" della lavorazione è stato possibile escludere ogni torsione della testa della trave ovvero la plasticizzazione del nodo trave-palo.

- IDRODEMOLIZIONE/IDROSCARIFICA DELLE SEZIONI DI PALO PER MEDIAMENTE 120 CM DI ALTEZZA DALL'INTRADOSSO DELLA TRAVE PER METTERE A NUDO LE PARTI INTERESSATE AL RIPRISTINO
- LO SCAVO IN ADIACENZA ALLE GUAINE DEI TIRANTI SARA' ESEGUITO CON IDRODEMOLIZIONE O CON MINIESCAVATORE PER NON INTACCARE LA GUAINA DEI TIRANTI

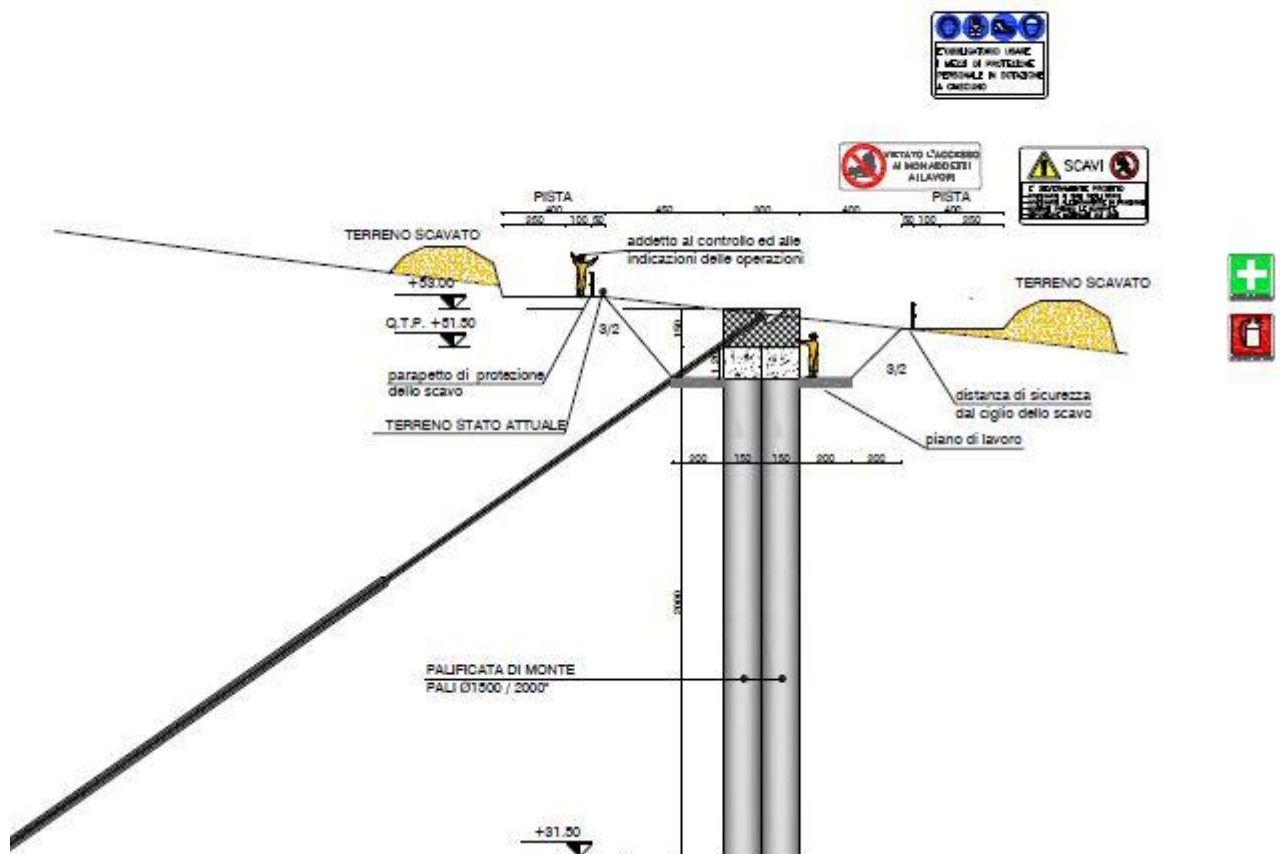
FASE 3

Ciclo di trattamento e passivazione dei ferri che sono stati scoperti e ripuliti nella fase precedente, tramite malta Mapefer 1k.

- CICLO DI TRATTAMENTO E PASSIVAZIONE DEI FERRI CHE VERRANNO SCOPERTI CON MALTA CEMENTIZIA TIPO MAPEFER 1K DELLA MAPEI O EQUIVALENTE

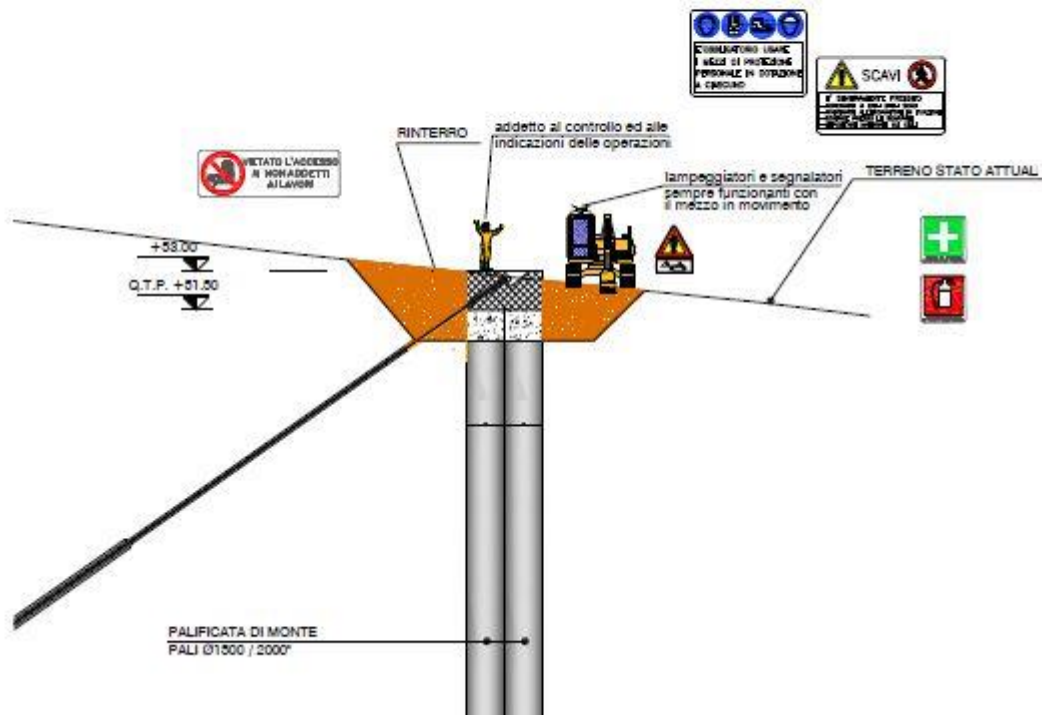
FASE 9

La penultima fase è consistita nell'apportare del materiale arido all'interno della sezione dello scavo, fino alla completa copertura dei tiranti opportunamente compattato fino al ripristino delle quote presenti prima dell'opera.

- RINTERRO DELLE ZONE SCAVATE
- RINTERRO CON MATERIALE ARIDO FINO ALLA COPERTURA DEI TIRANTI E CON MATERIALE PROVENIENTE DAGLI SCAVI FINO AL RIPRISTINO DELLE QUOTE ANTE OPERAM
- SUCCESSIVA SISTEMAZIONE CON TERRENO PROVENIENTE DAGLI SCAVI

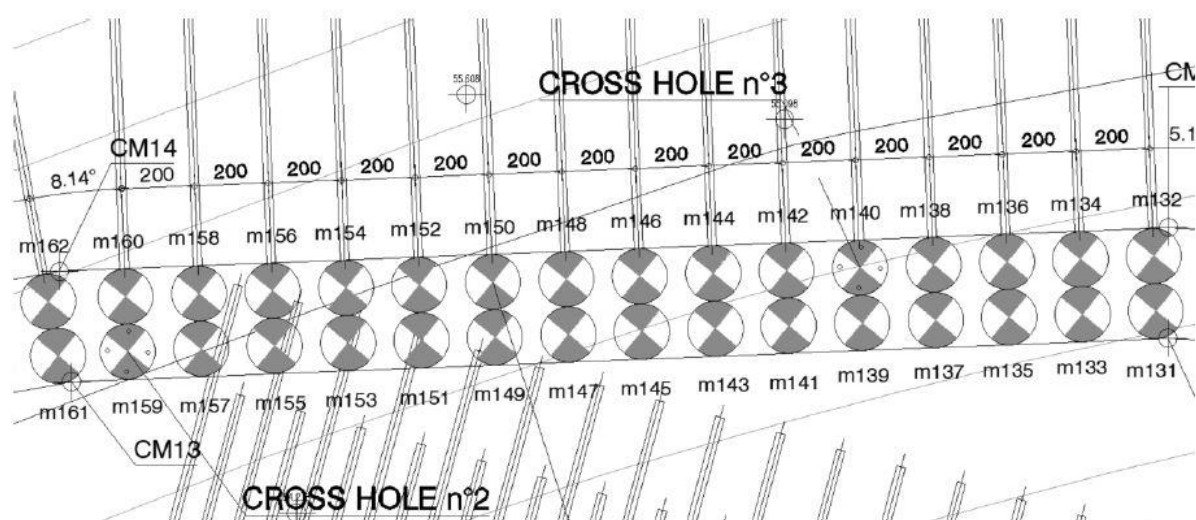
Figura 5.1. Concio 2

Come detto in precedenza, le lavorazioni che sono state effettuate, sono state eseguite su porzioni di porzioni di paratia, precisamente 7; in questo paragrafo ci soffermeremo ad analizzare il lotto numero 2, come rappresentato nella (Figura 5.1), da cui sono iniziate le lavorazioni di ripristino, dato che dalle indagini che sono state effettuate, questo lotto presentava le maggiori problematiche, ovvero aveva un numero elevato di pali danneggiati rispetto agli altri lotti.

Possiamo inoltre fare una considerazione generale, sui tempi di lavorazione; per il suddetto concio, il tempo impiegato per l'opera di ripristino è stato di 3 mesi, un tempo maggiore rispetto al relativo tempo impiegato per i restanti lotti che è stato dell'ordine di 2 mesi. Questa differenza di tempistiche risiede innanzitutto nella presenza di maggior problematiche a livello di ammaloramento, in più essendo il primo lotto d'intervento c'era bisogno di una messa a punto sulla metodologia delle lavorazioni, preparazione del cantiere e quindi piste, scelta degli spazi in funzione degli ingombri delle attrezzature etc. e non da ultimo verificare la fattibilità delle fasi elencate nella parte progettuale rispetto alla realtà del cantiere.

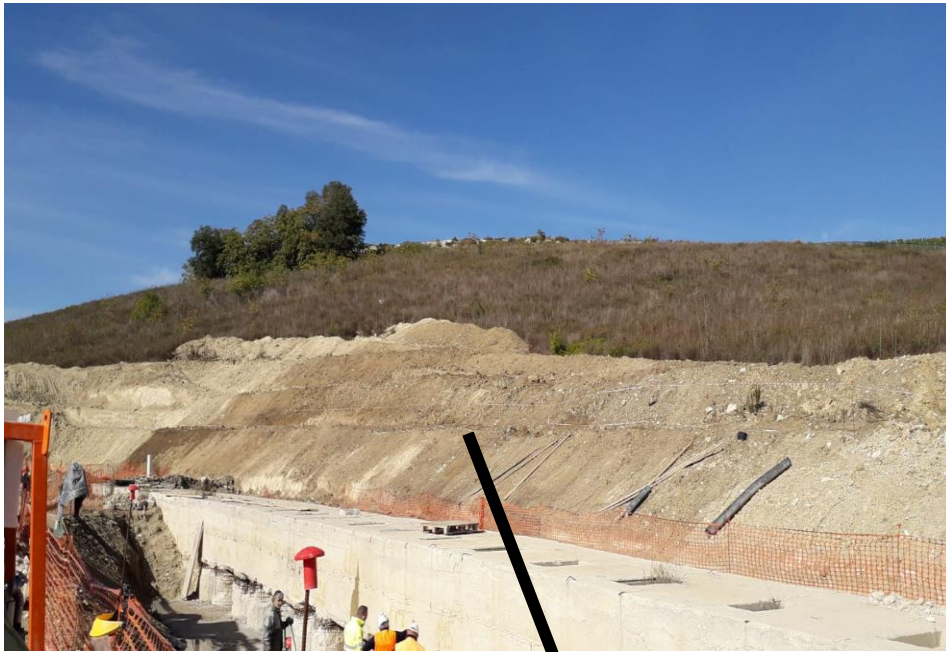
Figura 5.1.1. Area cantiere

La finalità di fare suddetta operazione è quello di proteggere l'intervento di ripristino, dall'acqua di ruscellamento proveniente dal versante per questo si è predisposto un cordolo di terra a monte della paratia, come in generale nella Figura 5.1.1 e più dettagliatamente in Figura 5.1.2.

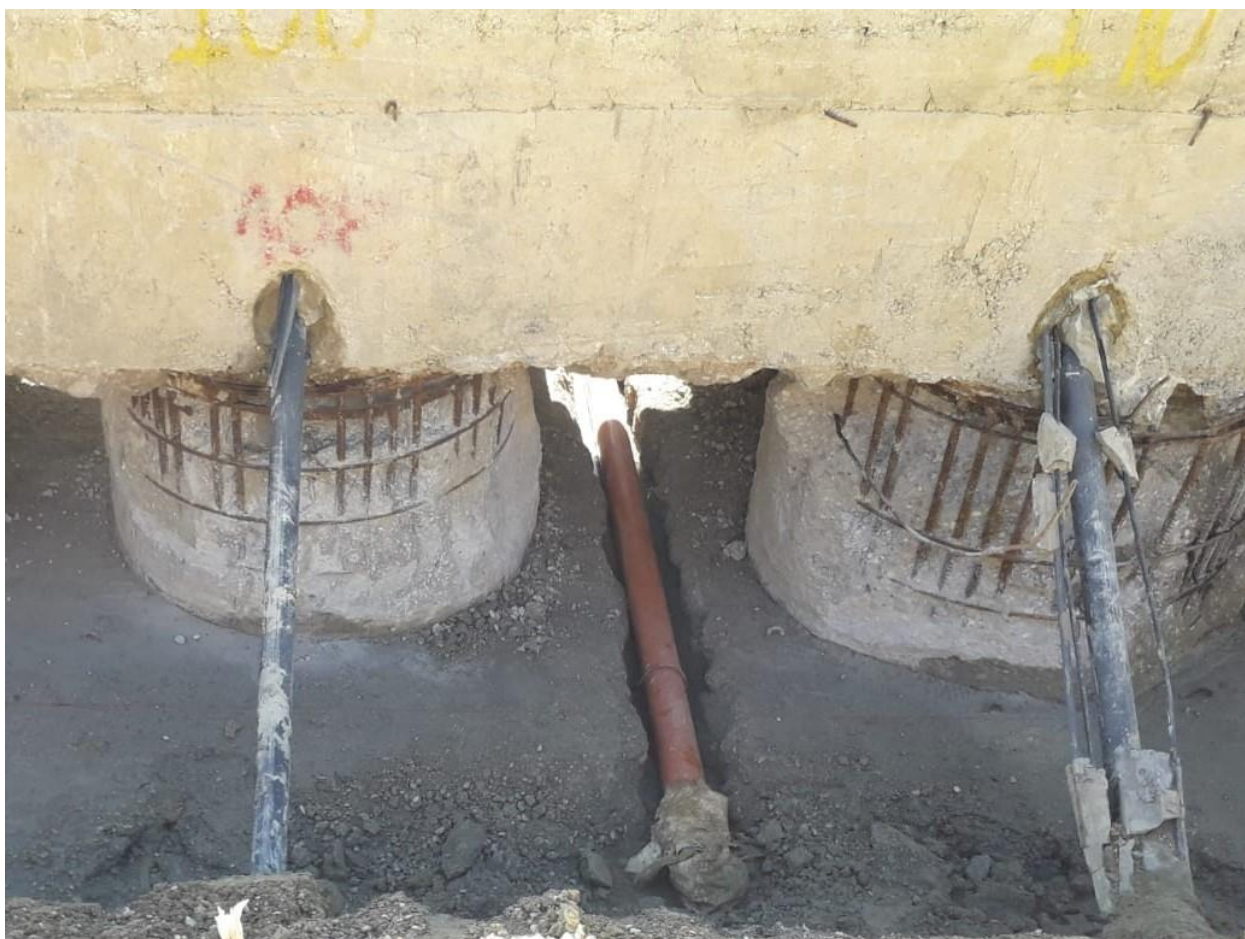
Figura 5.1.3. Tubo di drenaggio

Per questo motivo prima dell'operazione di scavo si è studiata anche la possibilità di provvedere ad un sistema di drenaggio. I tubi di drenaggio come si può vedere in Figura 5.1.3 e in planimetria Figura 5.1.4, sono stati disposti in maniera ortogonale alla trave di coronamento, inoltre sono stati collegati da un collettore che ha lo scopo di convogliare le acque nell'unico pozzetto ad oggi presente, così da evitare la realizzazione di una trincea drenante e la collocazione di un tubo drenante longitudinalmente alla paratia.

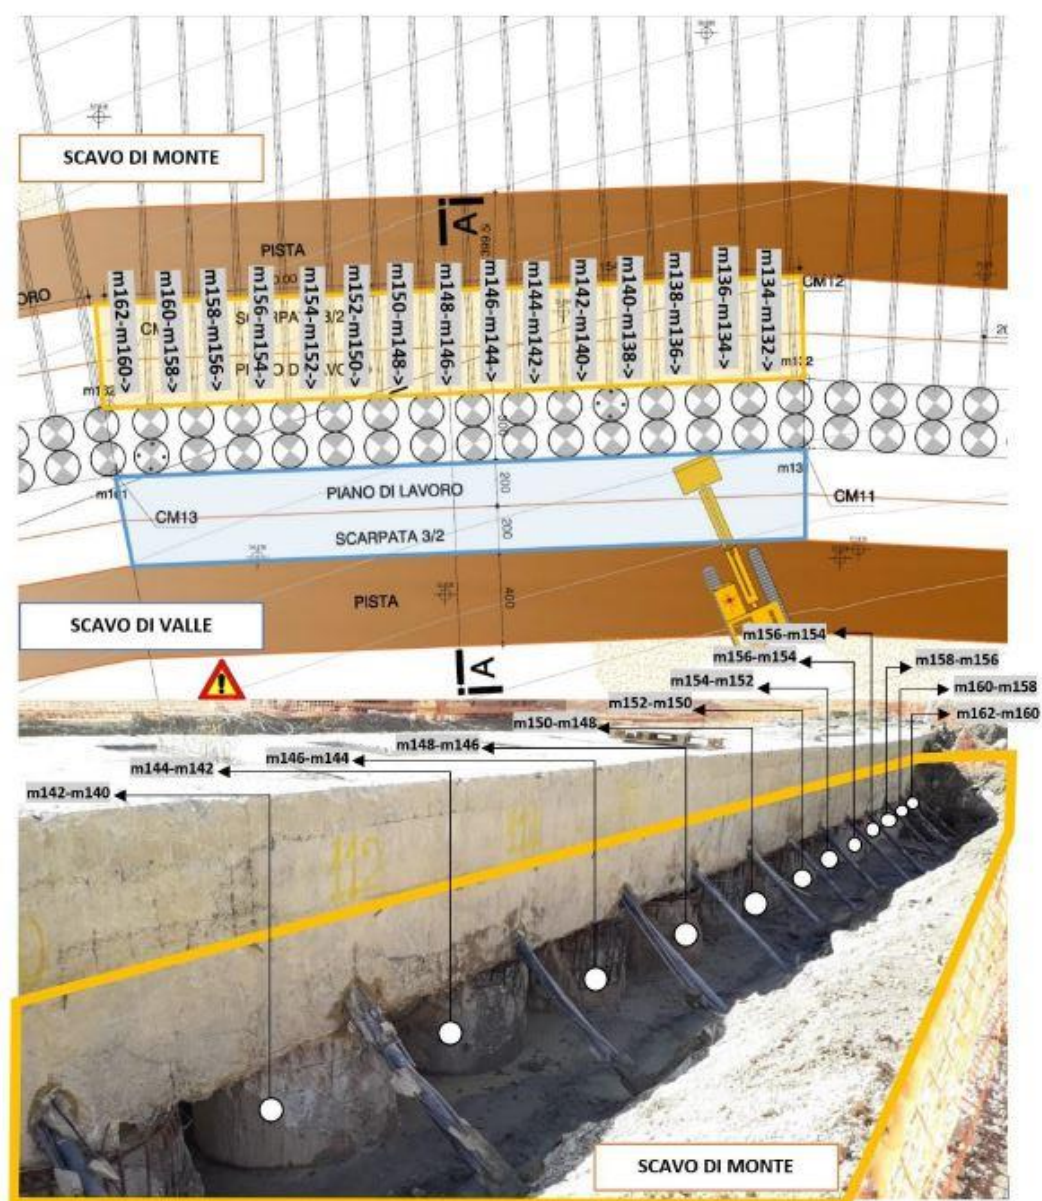
Figura 5.2.1. Schema fase di scavo concio 2

Una volta aver terminato la fase di preparazione del cantiere si è passati all'attività di scavo secondo lo schema che è riportato in Figura 5.2.1. Lo scavo è a sezione obbligata e di altezza circa 2,70 m ovvero risultato tra 1,50 m di altezza della trave di coronamento e 1,20 m di profondità all'intradosso della trave di coronamento. La scarpata dello scavo ha un rapporto di 3/2 coerentemente con i parametri geotecnici e resa praticabile in modo tale da effettuare le lavorazioni.

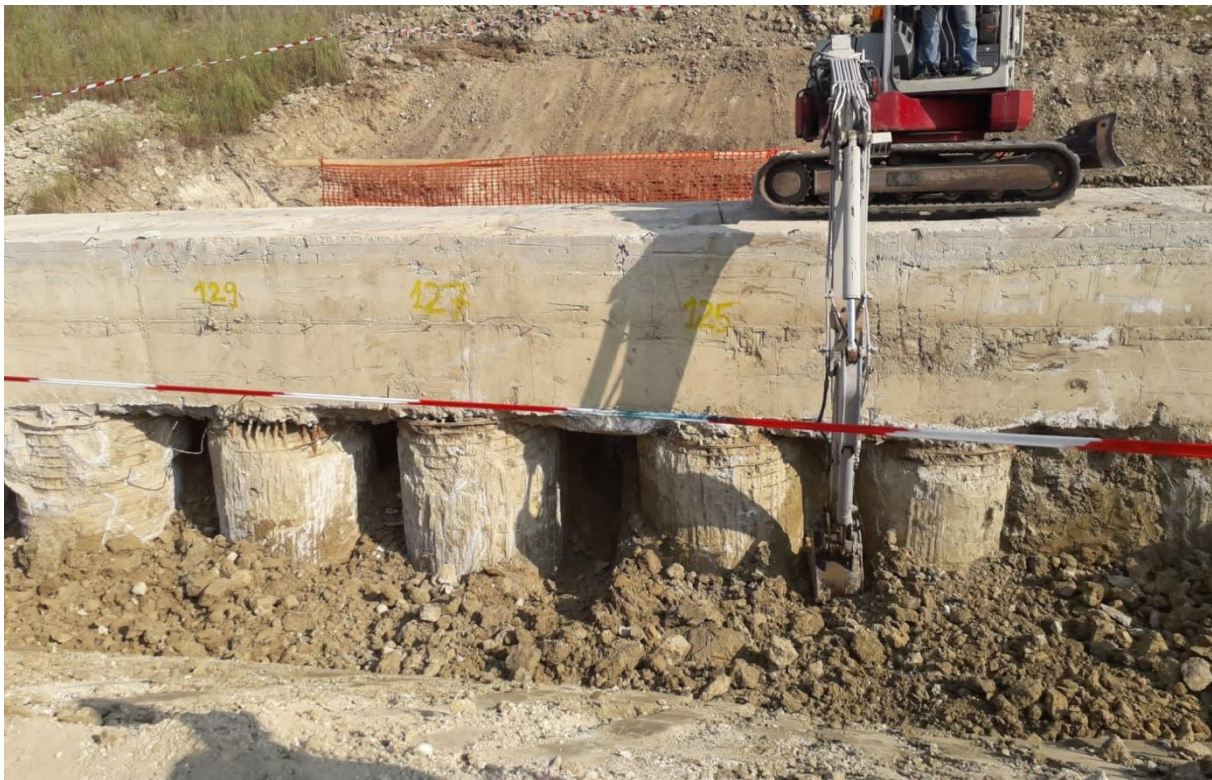
Figura 5.2.2. Scavo lato valle con mezzo meccanico

Lo scavo è stato realizzato andando a posizionare l'escavatore sopra la trave di collegamento come si può vedere in Figura 5.2.2; l'operatore che si trovava all'interno del mezzo, muoveva la benna controllando precisamente la porzione di terreno da dover rimuovere, aiutato da un secondo operatore a valle che coordinava il collega sul mezzo. Nella Figura 5.2.5 si può vedere la sezione di scavo lato valle ultimata e resa praticabile in modo tale da poter effettuare le lavorazioni.

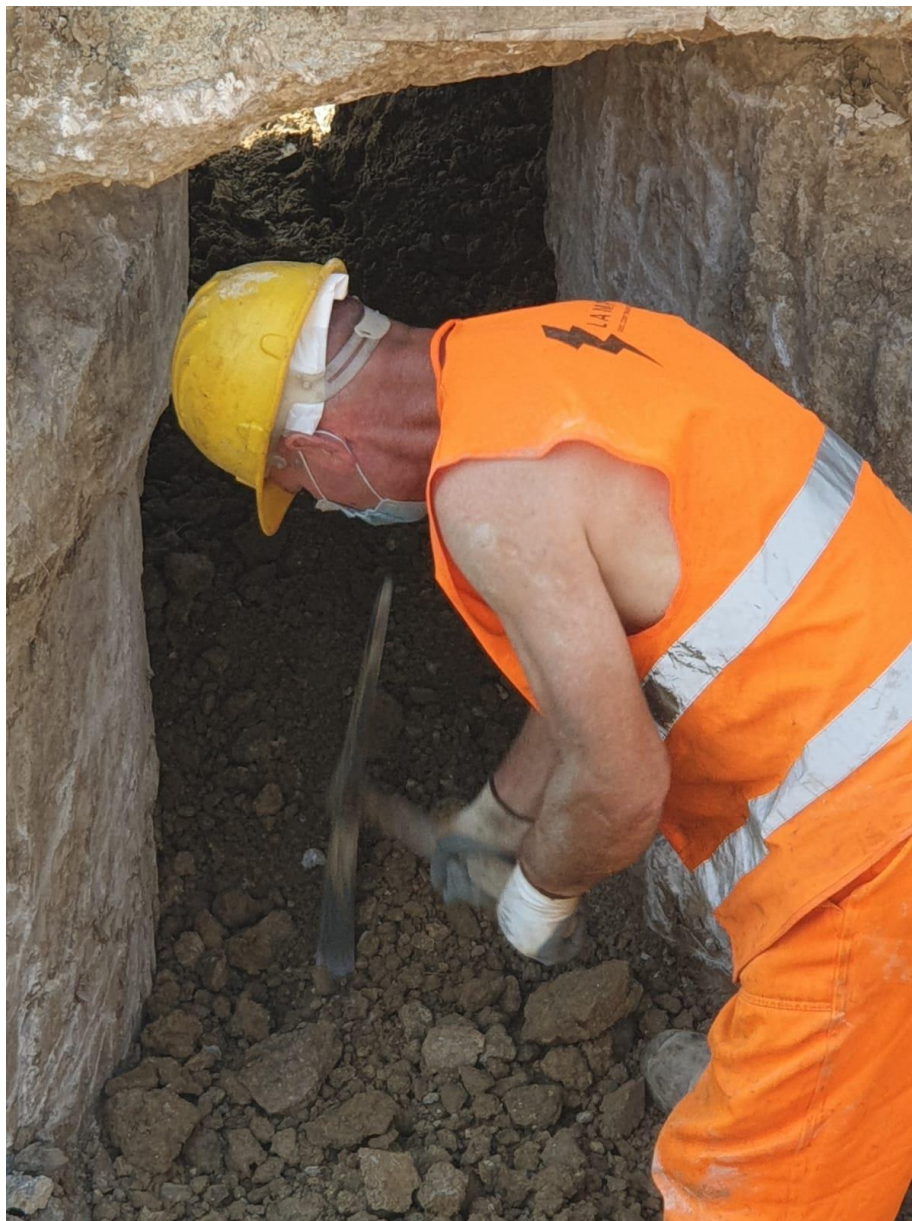
Figura 5.2.3. Scavo lato monte con mezzi manuali

In questo lato della paratia abbiamo la presenza dei tiranti e per questa motivazione non si è potuto utilizzare nella totalità i mezzi meccanici come nel lato valle, per non rischiare di rompere o lesionare il rivestimento e quindi la guina del tirante. Gli operatori hanno dovuto procedere manualmente per rimuovere le porzioni di terreno sia in prossimità dei tiranti che nell'intercapedine tra i pali e tra un coppia di pali e l'altra. Figura 5.2.3

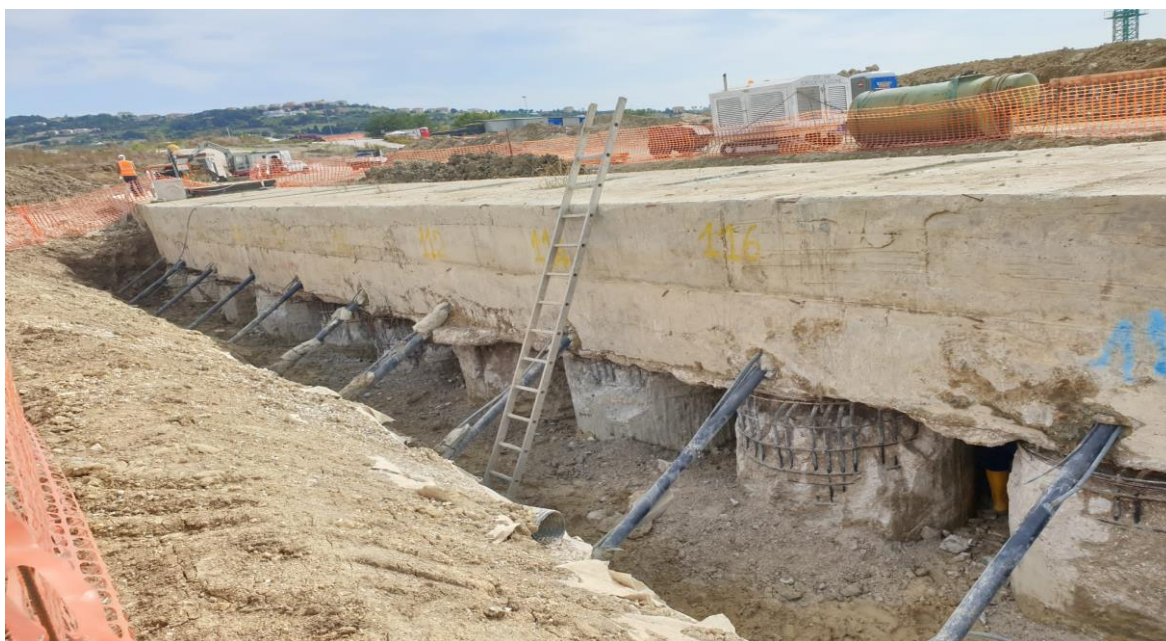
Figura 5.2.4. Scavo lato monte terminato

Lo scavo finale lato monte e lato valle è riportato rispettivamente nelle Figure 5.2.4 e 5.2.5.

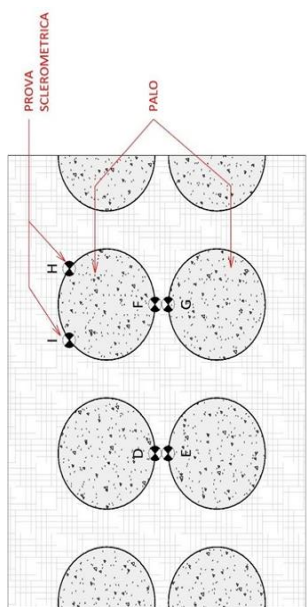
PROVE SCLEROMETRICHE LOTTO 2 - PALI LATO MONTE - ANALISI ZONA INTERNA E MONTE

Figura 5.3.3.2. Prove sclerometriche lato monte- analisi zona interna e monte.
(i punti D, E, F, G, H nello schema in alto a destra rappresentano i punti di misura)

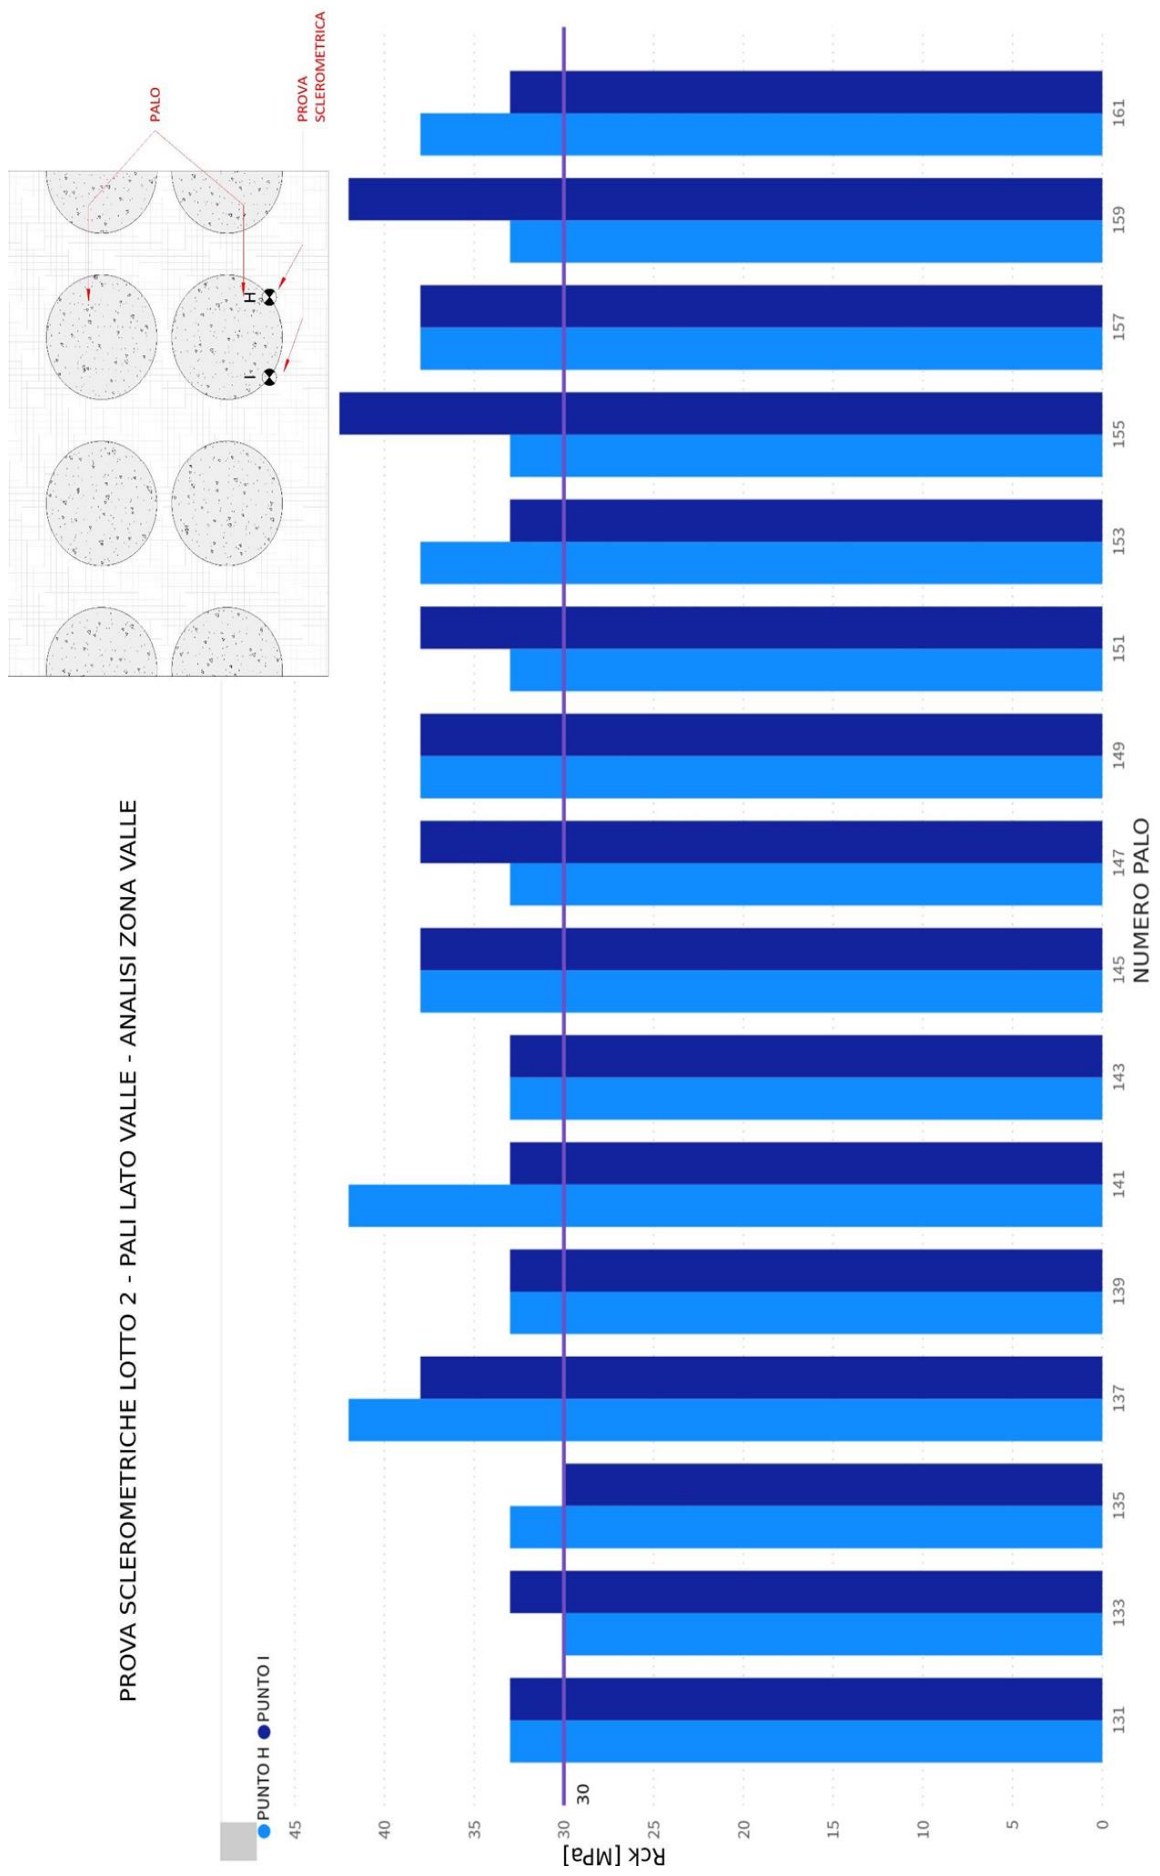
Figura 5.3.3.4: Prove sclerometriche lato valle- analisi zona valle.

(I punti I e H nello schema in alto a destra rappresentano i punti di misura)

Dai dati delle prove sclerometriche riguardanti i lotti 1, 3, 4 e 5 è stato possibile appurare che tutti i valori erano superiori alla resistenza meccanica richiesta e in Tabella 5.3.3.1 sono stati registrati i valori che superano il limite di 35 MPa, i valori uguali al limite e i valori inferiori.

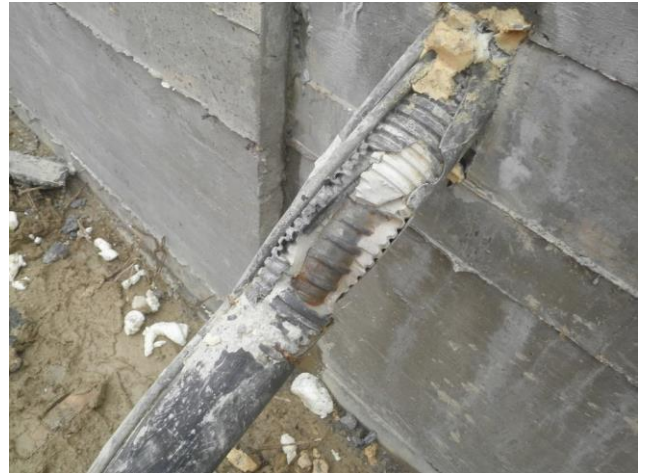
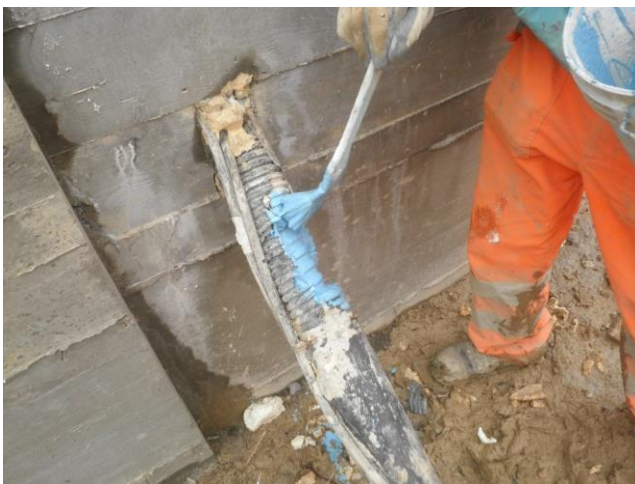
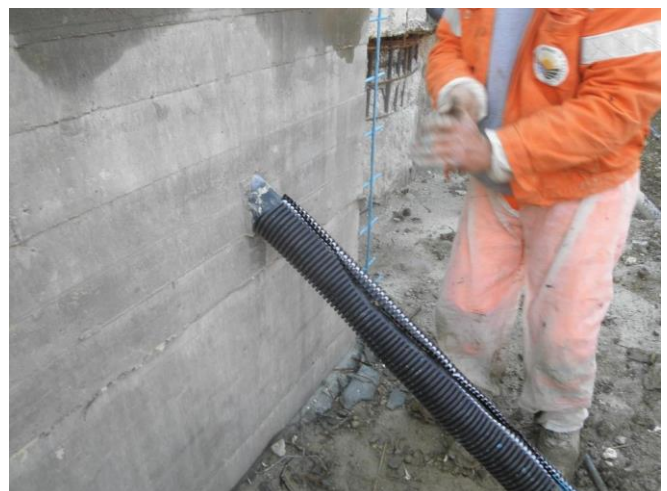
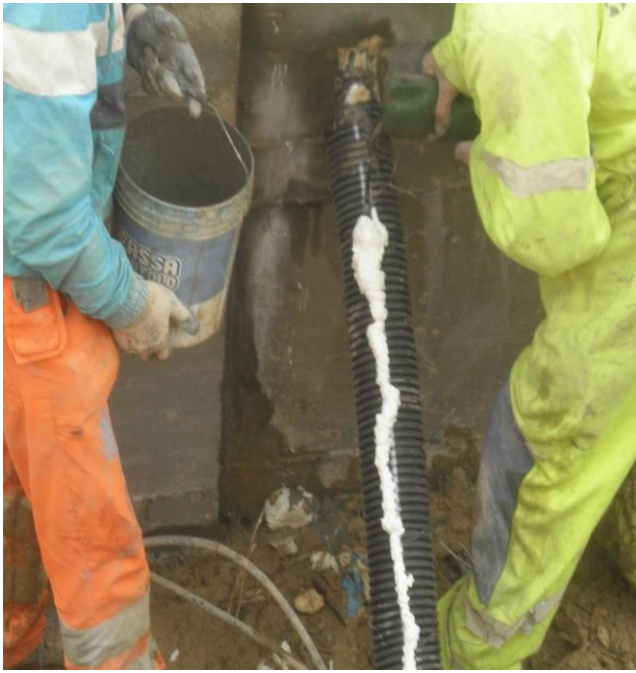
Questa metodologia è stata applicata per quella serie di tiranti di cui il danneggiamento era più grave, ovvero una parte di guaina superficiale lesionata e con l'esposizione del ferro. La procedura è di seguito riportata:

1. Idrolavaggio della parte interessata e asportazione della parte lesionata.

2. Trattamento della parte metallica del tirante con prodotti passivanti a protezione del metallo.

3. Protezione della parte ripristinata con corrugato.

4. Colatura della boiaccia cementizia ovvero una malta cementizia tissotropica monocomponente, a bassissima emissione di sostanze organiche volatili (EMICODE EC1 R Plus), costituita da leganti idraulici speciali, aggregati selezionati di granulometria fine, fibre sintetiche in poliacrilonitrile, polimeri sintetici e speciali additivi. Successiva sigillatura con poliuretano espanso delle aperture superiori del corrugato.
