UNIVERSITA' POLITECNICA DELLE MARCHE
FACOLTA' DI INGEGNERIA

**Il degrado del calcestruzzo armato nelle strutture esistenti: patologie,
diagnostica e recupero. Caso studio di un edificio di civile abitazione
sito nella zona costiera di Ostia (RM).**

**The deterioration of reinforced concrete in existing structures:
pathologies, diagnostics and recovery. Case study of a residential
building located in the coastal area of Ostia (RM).**

Tesi di Laurea di:
Raffaella Ciarlo

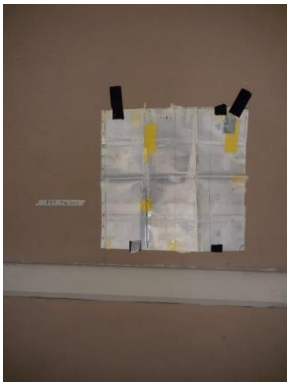
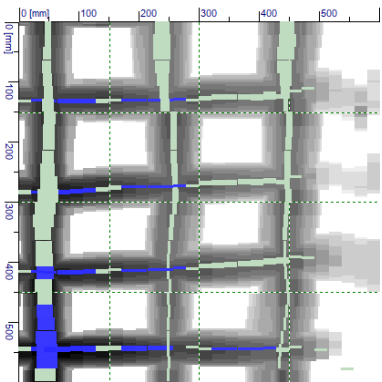
<i>Punto di indagine</i>				<i>Output strumentale</i>

ID Prova	Elemento	Piano	Lato [cm]	Ferri			Staffe		
				Stima Ø [mm]	Coprif. [mm]	Tipologia	Stima Ø [mm]	Passo [mm]	Tipologia
PP1	Pilastro	4	50	3 Ø14÷16	46	n.r.	6÷8	10/15	n.r.

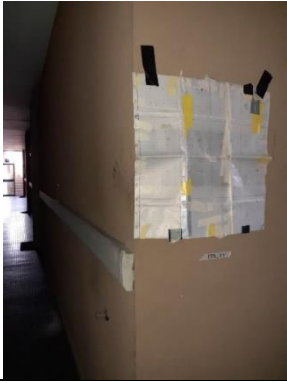
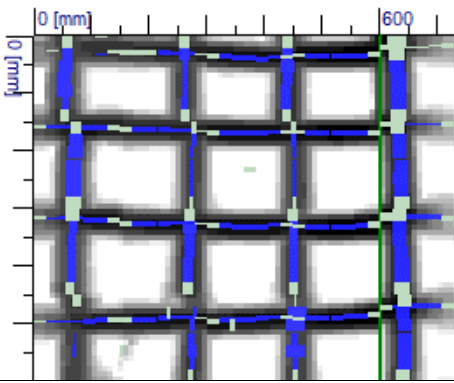
<p>Punto di indagine</p>

ID Prova	Elemento	Piano	Lato [cm]	Ferri			Staffe		
				Stima Ø [mm]	Coprif. [mm]	Tipologia	Stima Ø [mm]	Passo [mm]	Tipologia
PP2	Pilastro	3	70	4 Ø14÷16	32	n.r.	6÷8	10/15	n.r.

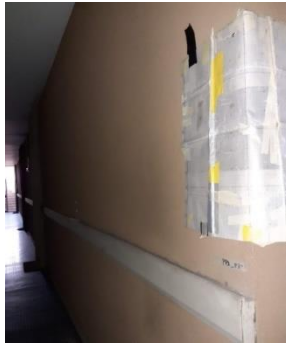
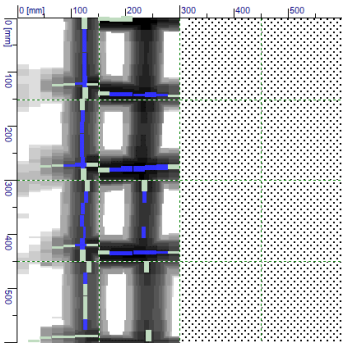
<p>Punto di indagine</p>

ID Prova	Elemento	Piano	Lato [cm]	Ferri			Staffe		
				Stima Ø [mm]	Coprif. [mm]	Tipologia	Stima Ø [mm]	Passo [mm]	Tipologia
PP2	Pilastro	3	20	2 Ø14÷16	45	n.r.	6÷8	10/15	n.r.

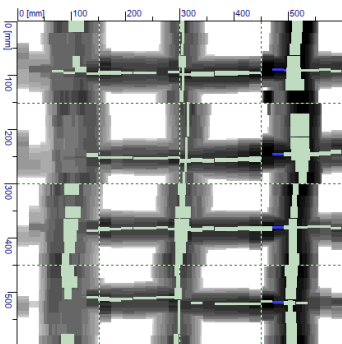
<p>Output strumentale</p>

ID Prova	Elemento	Piano	Lato [cm]	Ferri			Staffe		
				Stima Ø [mm]	Coprif. [mm]	Tipologia	Stima Ø [mm]	Passo [mm]	Tipologia
PP3	Pilastro	3	50	3 Ø14÷16	45	n.r.	6÷8	10/15	n.r.

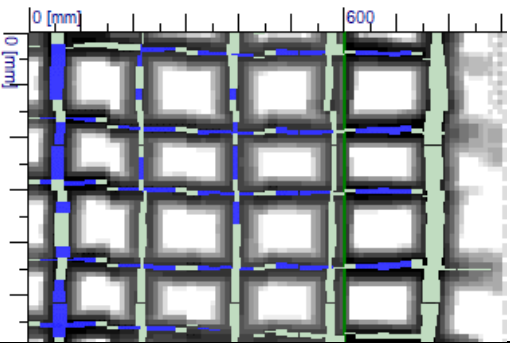
<p>Output strumentale</p>

ID Prova	Elemento	Piano	Lato [cm]	Ferri			Staffe		
				Stima Ø [mm]	Coprif. [mm]	Tipologia	Stima Ø [mm]	Passo [mm]	Tipologia
PP4	Pilastro	2	80	5 Ø14÷16	43	n.r.	6÷8	15	n.r.

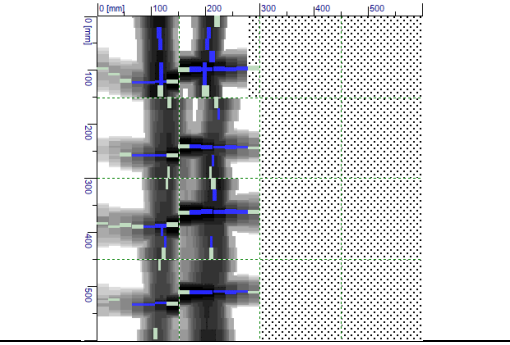
<p>Output strumentale</p>

ID Prova	Elemento	Piano	Lato [cm]	Ferri			Staffe		
				Stima Ø [mm]	Coprif. [mm]	Tipologia	Stima Ø [mm]	Passo [mm]	Tipologia
PP4	Pilastro	2	20	2 Ø14÷16	45	n.r.	6÷8	15	n.r.

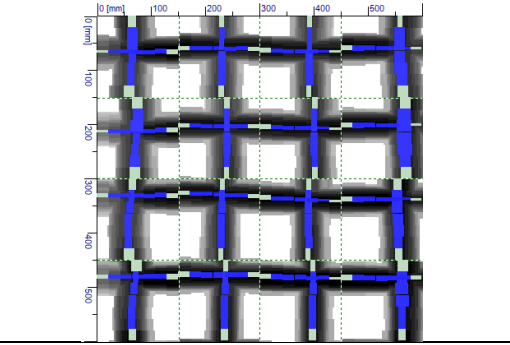
<p>Output strumentale</p>

ID Prova	Elemento	Piano	Lato [cm]	Ferri			Staffe		
				Stima Ø [mm]	Coprif. [mm]	Tipologia	Stima Ø [mm]	Passo [mm]	Tipologia
PP5	Pilastro	2	60	4 Ø14÷16	43	n.r.	8÷10	10	n.r.

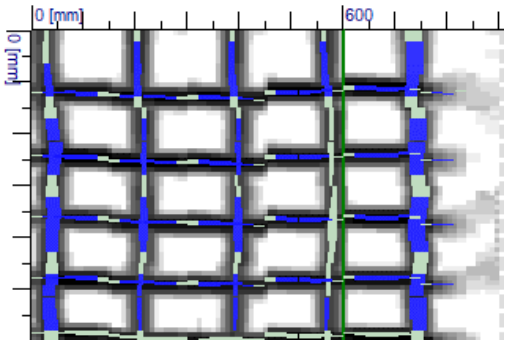
Punto di indagine				Output strumentale

ID Prova	Elemento	Piano	Lato [cm]	Ferri			Staffe		
				Stima Ø [mm]	Coprif. [mm]	Tipologia	Stima Ø [mm]	Passo [mm]	Tipologia
PP6	Pilastro	2	70	5 Ø14+16	28	n.r.	8÷10	10/15	n.r.

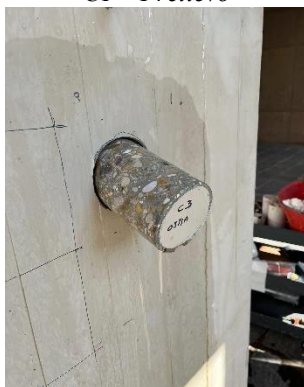
C3 – Prelievo

ID Provino	Elemento	Piano	Diametro provino [mm]	Diametro max aggregato [mm]	Anomalie (fessure, nidi di ghiaia..etc.)
C1	Pilastro	PT	99	25	n.p.
C2	Pilastro	PT	99	25	n.p.
C3	Pilastro	PT	99	34	nidi di ghiaia/vacuoli
C4	Pilastro	PT	99	37	vacuoli
C5	Pilastro	PT	99	34	vacuoli
C6	Pilastro	PT	99	37	vacuoli

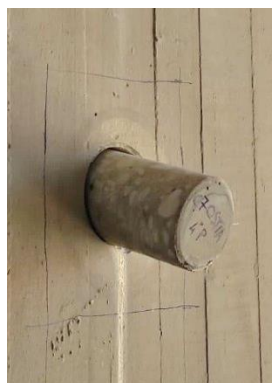
C7 – Prelievo

C7	Setto	P4	99	44	vacuoli
C8	Setto	P3	99	27	nidi di ghiaia/vacuoli
C9	Setto	P2	99	32	nidi di ghiaia/vacuoli
C10	Setto	P1	99	34	nidi di ghiaia/vacuoli
C11	Setto	PT	99	29	vacuoli
C12	Setto	P3	99	36	vacuoli
C13	Setto	P2	99	22	nidi di ghiaia/vacuoli
C14	Setto	P1	99	25	n.p.
C15	Setto	PT	99	25	n.p.
C16	Setto	P4	78	>25	nidi di ghiaia/vacuoli
C17	Setto	P3	78	>25	vacuoli
C18	Setto	P2	78	>25	nidi di ghiaia/vacuoli
C19	Setto	P1	78	>25	vacuoli
C20	Setto	PT	78	>25	vacuoli
C21	Setto	P3	78	>25	vacuoli
C22	Setto	P2	78	>25	n.p.
C23	Setto	P1	78	>25	n.p.
C24	Setto	PT	78	>25	vacuoli
C25	Pilastro	PT	78	>25	vacuoli

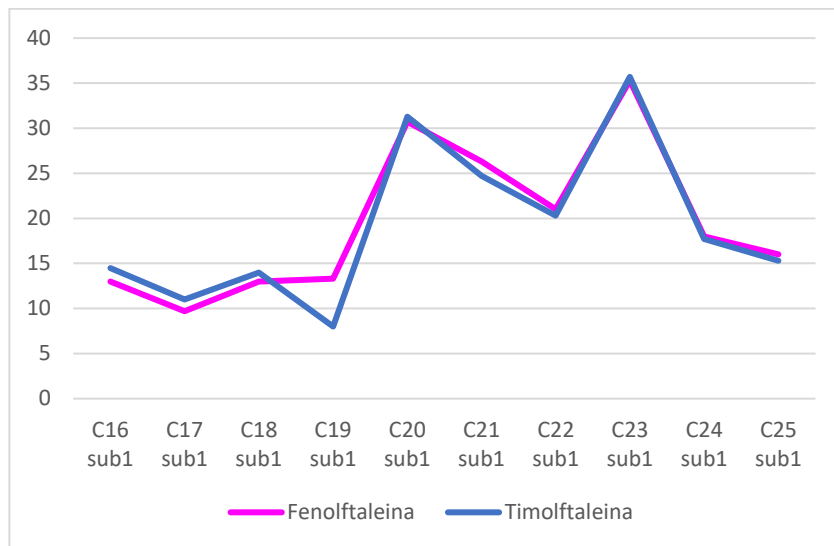
Grafico 1 - Confronto tra i due indicatori di pH

Come si può notare dal grafico, le profondità medie del fronte di carbonatazione per 9 sub-provini su 10, hanno valori simili e quindi paragonabili. Solo in un caso il valore rilevato con l'indicatore alla timolftaleina si discosta del 30% rispetto a quello rilevato mediante la fenolftaleina.

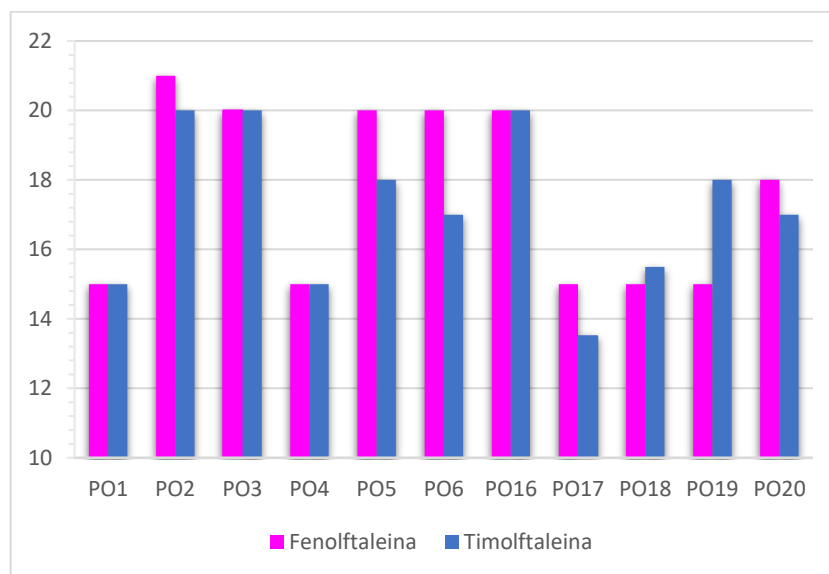
Grafico 2 - Confronto dei risultati di carbonatazione mediante i due indicatori di pH sulle superfici pull-out

Inoltre, ponendo sullo stesso grafico le profondità di carbonatazione delle superfici di rottura dei Pull-out misurate con entrambe gli indicatori con i profili colorimetrici delle carote prelevate negli stessi punti, si nota come i valori di carbonatazione relativi ai Pull-out restano all'interno del range di valori minimo e massimo rilevati sulle carote.

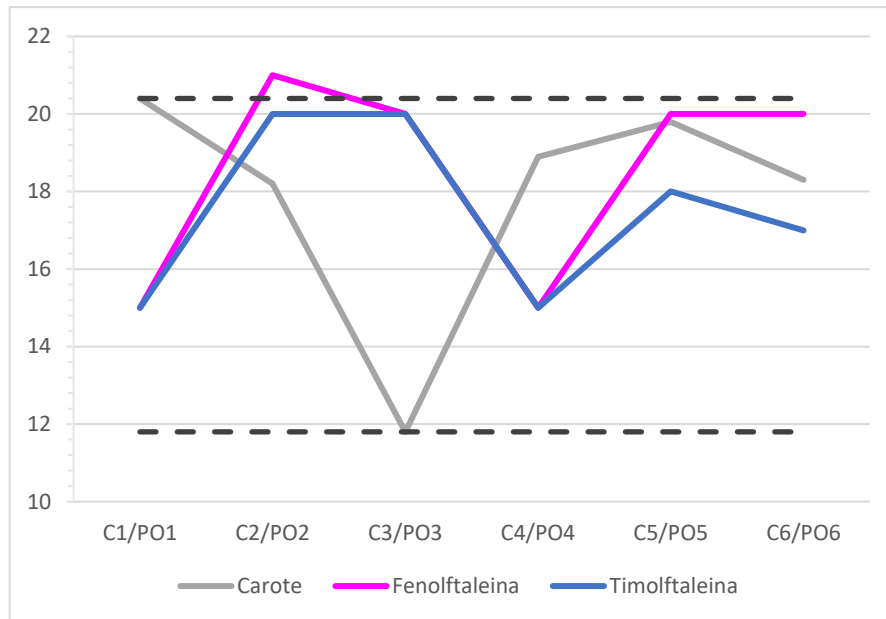
Grafico 3 - Confronto delle profondità di carbonatazione su carote e superfici pull-out

La spiegazione potrebbe derivare dal fatto che la superficie di rottura del Pull-out, essendo più piccola rispetto alla superficie esterna della carota, fornisce una profondità di carbonatazione che rappresenta una piccola parte degli n valori rilevati sulla superficie della carota. È opportuno notare che i campionamenti sono stati effettuati sui pilastri del piano terra e in corrispondenza dei due corpi scala ai vari livelli, elementi non interessati da fenomeni avanzati di degrado come riscontrato ai piani superiori, ed è quindi ragionevole dedurre che nelle zone maggiormente esposte alla profondità di cls alterato sarebbero state più elevate e avrebbero sicuramente oltrepassato lo spessore del copriferro.

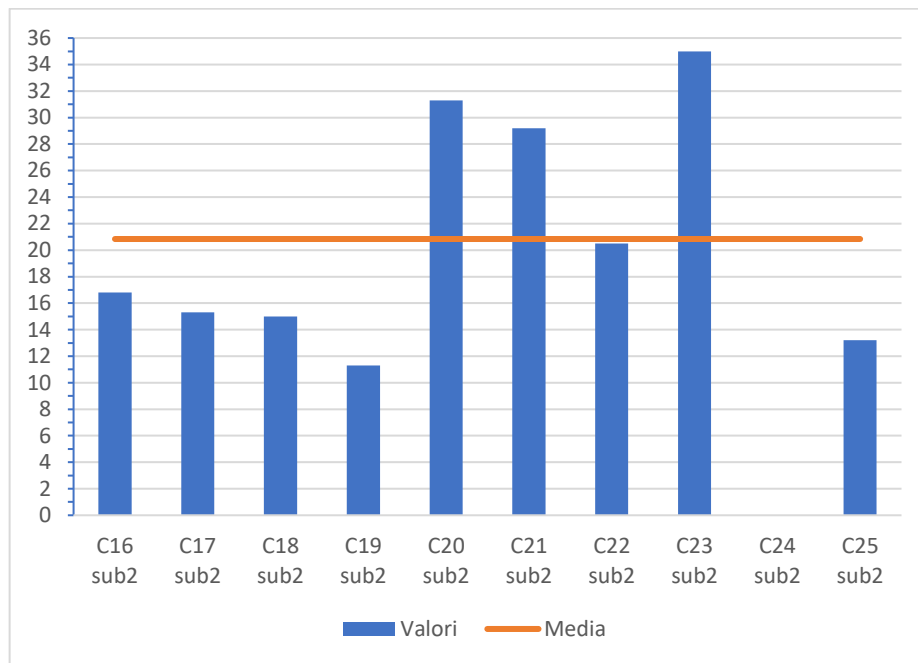
Grafico 4 - Profondità di penetrazione degli ioni cloruro

L'attacco cloridrico è stato rilevato sui 9 subprovini dei 10 totali prelevati (il provino C24 sub2 è stato scartato per una non conformità di rottura) che, come si evince dal grafico, ha interessato una profondità media di 20,8 mm di calcestruzzo. Se ne deduce che la penetrazione ha interessato nella maggior parte dei casi solo la parte corticale delle

superfici in c.a., infatti solo in 3 sub-provini su 10 è stato rilevato un profilo colorimetrico critico che interessava uno spessore pari al copriferro delle armature.
