UNIVERSITA' POLITECNICA DELLE MARCHE

Corso di Laurea triennale in Ingegneria Meccanica

Analisi delle difettosità di rivestimenti di zinco depositati su fili di acciaio

Analysis of defects of zinc coatings deposited on steel wires

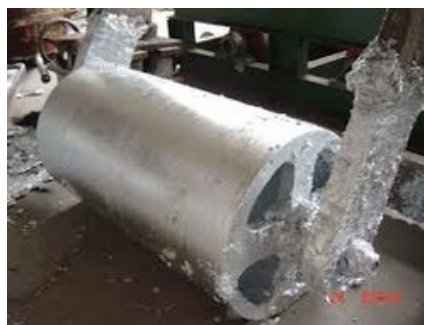
L'azione dello zinco fuso, aumentata dal moto rotatorio dei rulli erode rapidamente sia il rullo che i cuscinetti, provocando vibrazioni che influenzano l'uniformità del rivestimento (Figura 2.5).

Ciò limita la velocità di produzione, limitando quindi la produttività dell'impianto. Velocità maggiori devono avere la possibilità di mantenere uno spessore uniforme.

Figura 2.5 Tuffatore eroso

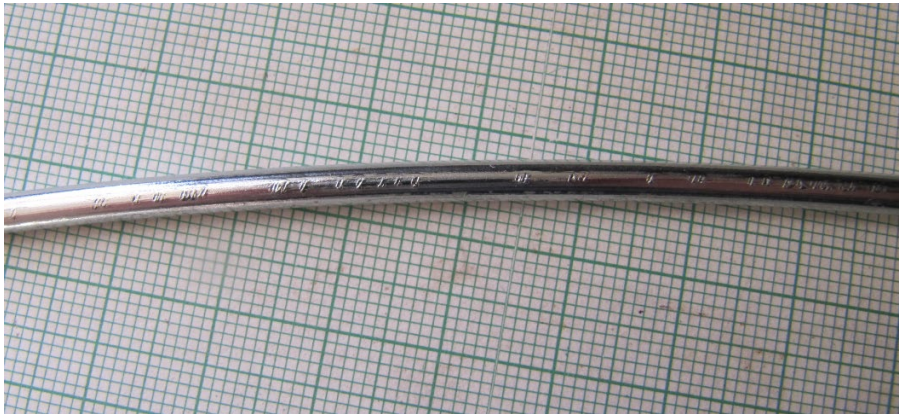
Figura 3.8 Filo indentato

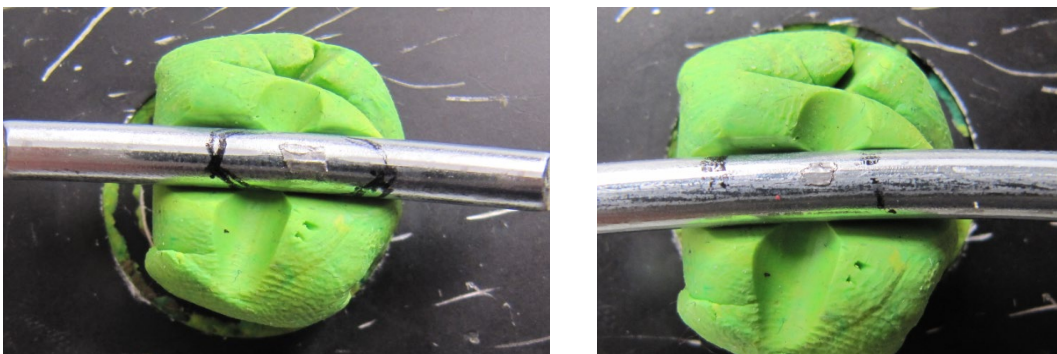
Figura 3.9 Fili con difetti vari

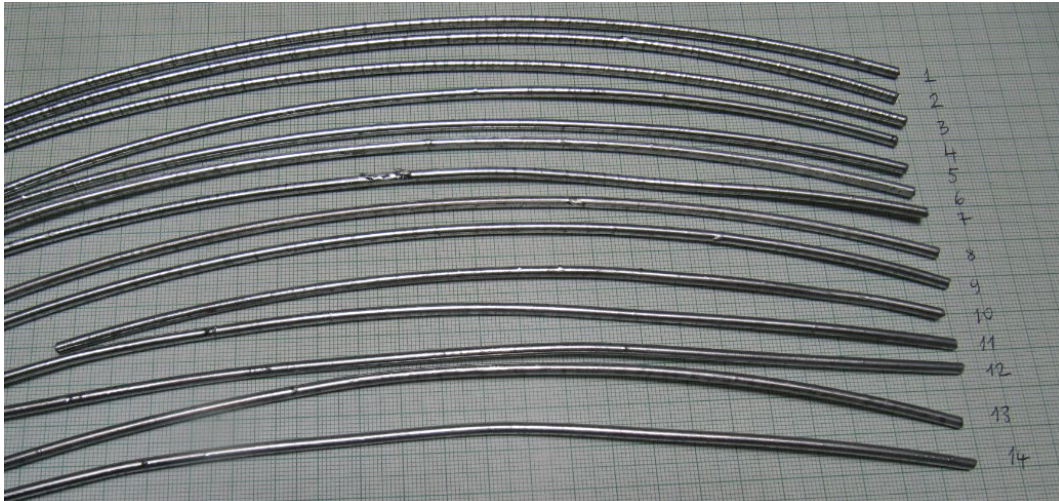
Figura 3.10 Fili con difetti vari

Per effettuare l'analisi metallografica è stato selezionato ogni singolo filo da cui è stato ricavato un campione di qualche cm. Per quanto riguarda il gruppo composto da 14 fili, essi sono stati suddivisi in base alla loro imperfezione comune ed è stato scelto un solo campione per ogni difetto ricorrente, in particolare, facendo riferimento alla Figura 3.10, sono stati analizzati i fili 1, 2, 4, 7, 8 e 9.

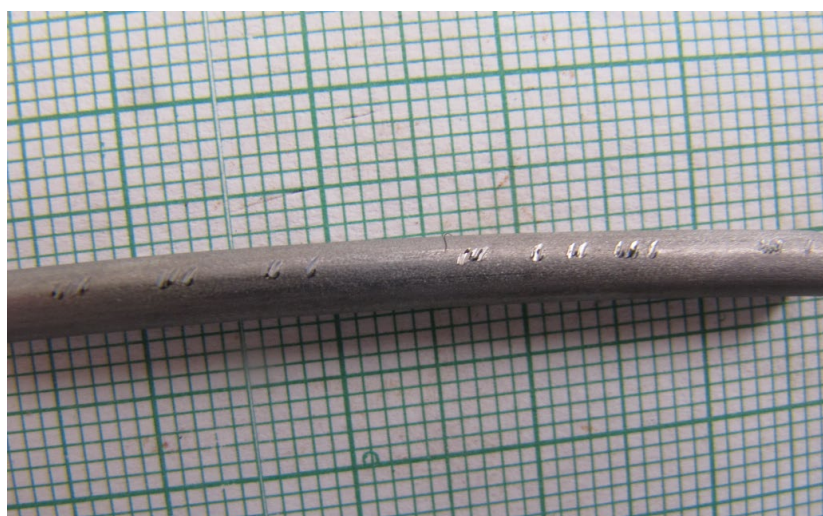
Infine è stato asportato tutto lo strato di zinco con acido su un altro spezzone di filo, portandolo così ad acciaio nudo, (Figura 4.6) per andare ad approfondire l'origine del difetto.

Figura 4.6 Filo nudo

La rimozione del rivestimento di zinco è stata determinante per poter osservare che i difetti non sono localizzati sullo strato di rivestimento esterno, bensì sul filo nudo. Inoltre i grani sono schiacciati in corrispondenza dell'indentazione (Figura 4.9), a dimostrazione del fatto che i difetti sono causati da compressione meccanica in corrispondenza degli stessi. Probabilmente questo è accaduto durante le operazioni di bobinamento del filo dopo trafilatura, prima della zincatura.

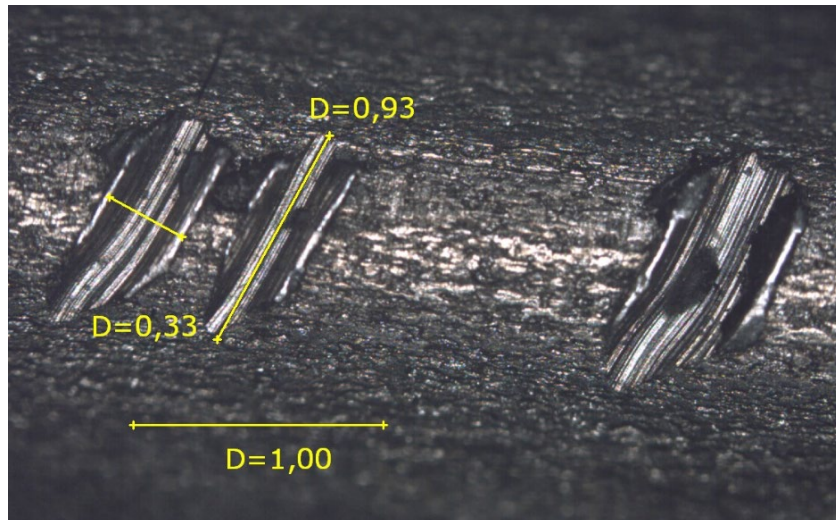
Figura 4.8 Dimensionamento del difetto con dimensioni in mm

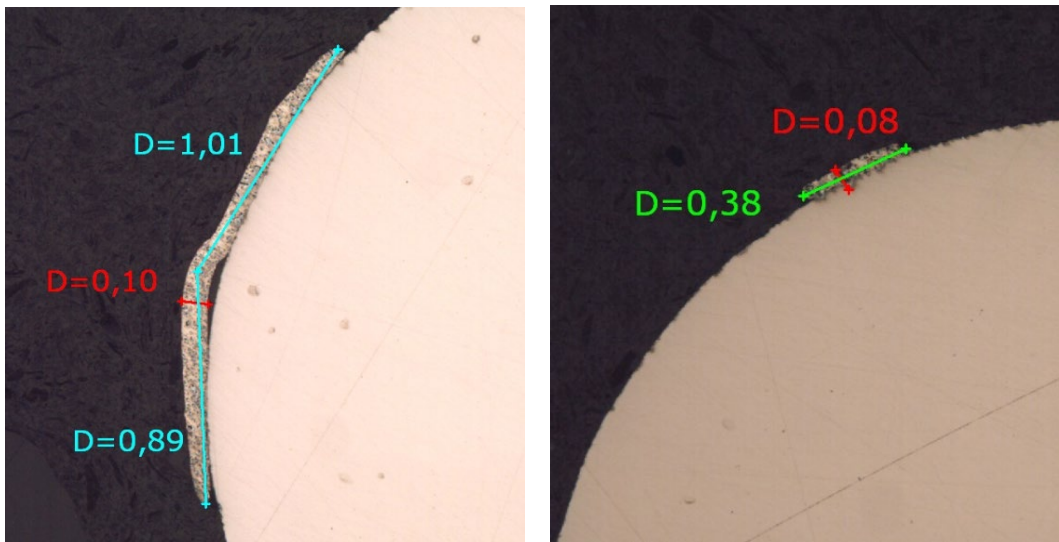
Figura 4.11 Fili con protuberanze in sezione trasversale dimensionati al microscopio con dimensioni in mm

Dalle analisi effettuate al SEM si è evidenziato che le protuberanze erano composte da zinco, quindi il difetto è da attribuirsi a un problema durante in processo di zincatura.

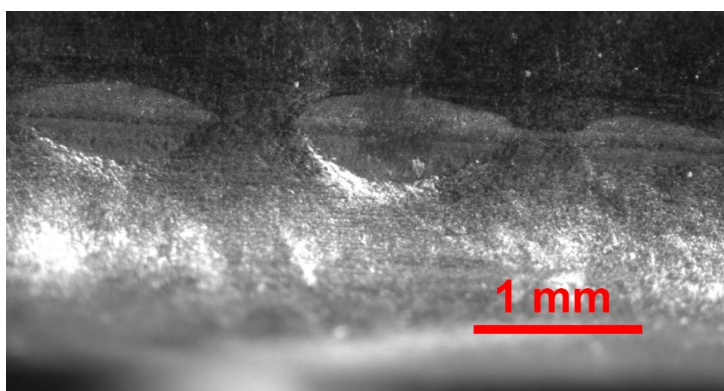
Figura 4.14 Campione n°1 visto al macroscopio

Dall'analisi dei campioni si possono evincere sostanzialmente 2 gruppi di difetti. Sono stati presi in esame i difetti più vistosi di ciascun gruppo, in particolare, per il primo gruppo è stato analizzato il campione n°1 che presenta la stessa difettosità della totalità dei campioni. In Figura 4.14 si può notare un effetto “bambù” sulla superficie del filo, denominato così per l’analogia alla conformazione delle omonime canne, dovuto alla disomogeneità di rivestimento di zinco sul filo come si evince dalla Figura 4.15.

Difettosità di questo tipo dipendono dalle condizioni di rimozione del rivestimento di zinco o Galfan durante la fase di drenaggio; in particolare dipendono dalla velocità del filo, dalle vibrazioni del filo, dalla sua centratura e dal flusso di azoto insufflato dalle busette durante questa fase.

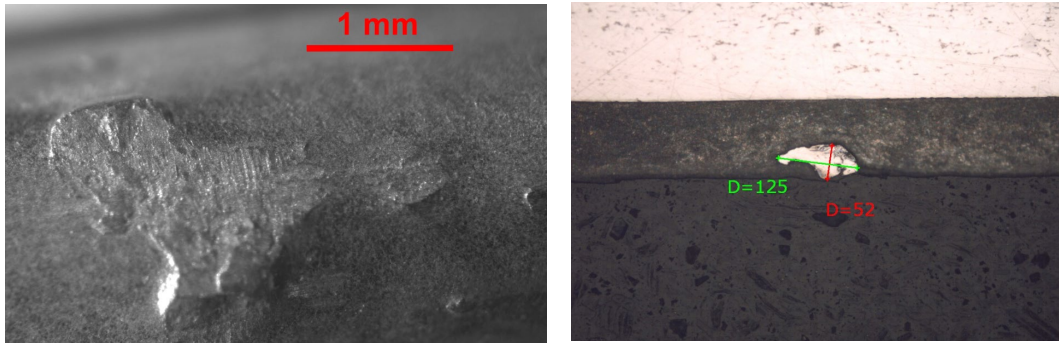
Figura 4.16 Campione n°4 visto al macroscopio (sx) e al microscopio (dx)

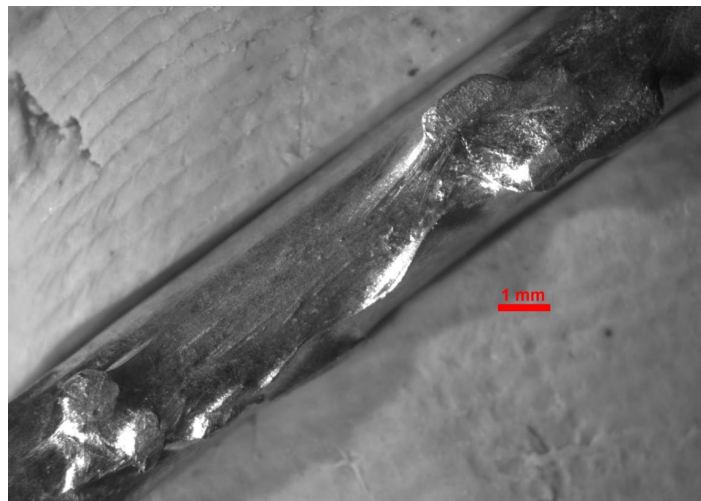
Figura 4.17 Campione n°7 al macroscopio

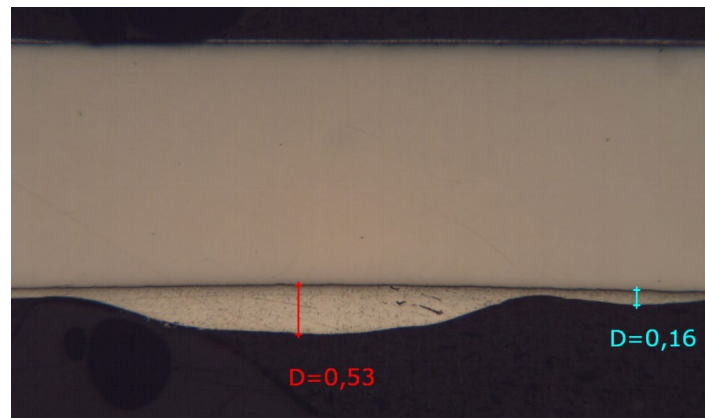
Figura 4.18 Campione n°7 al microscopio

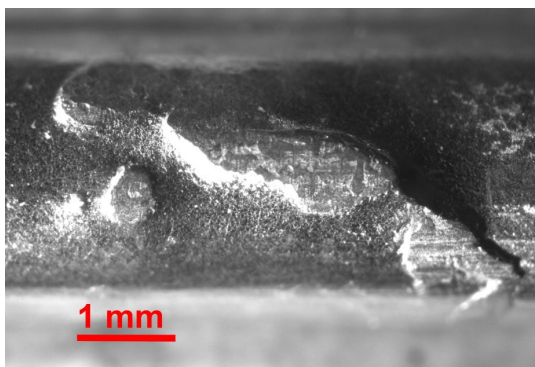
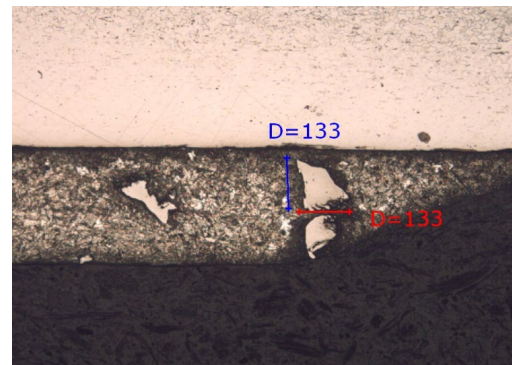
Figura 4.20 Campione n°8 al macroscopio (sx) e microscopio (sx)

Le difettosità riscontrate nel secondo gruppo sono costituite da inclusioni presenti all'interno dello strato di Galfan (Figura 4.19, 4.21, 4.22). In particolar modo si è andati ad approfondire tramite osservazione al SEM con analisi EDX la natura chimica delle inclusioni presenti nei campioni 8 e 9.

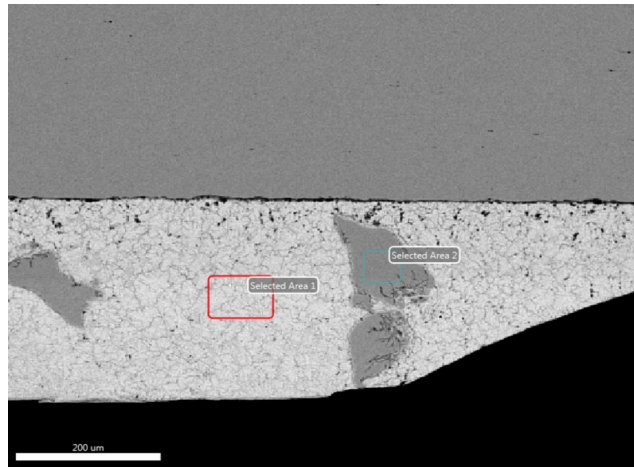
Figura 4.23 Tratto di filo n°8 su cui è stata fatta l'analisi EDX

Le difettosità riscontrate nel secondo gruppo di fili sono costituite da inclusioni presenti all'interno dello strato di Galfan. Durante l'analisi di uno spezzone di filo, è stato dimostrato come queste particelle di natura ferrosa, durante il contatto con il tuffatore si staccavano dal filo per deformazione plastica rimandando inglobate nel rivestimento di Galfan. Si è risaliti alla natura di queste inclusioni osservando, in primo luogo, tramite microscopio ottico la superficie di confine tra anima e rivestimento del filo, dov'erano presenti delle scagliette prossime al distacco, per poi confermare la loro composizione a base di ferro tramite un'analisi EDX, dopo

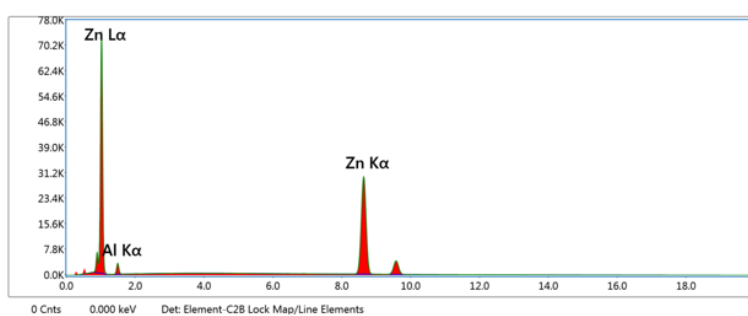
Figura 4.27 Spettro dell'analisi EDX sull'area 1 con relative percentuali degli elementi evidenziati

Element	Weight %	Atomic %	Net Int.	Kratio	Z	A	F
AlK	9.56	20.39	257.96	0.0154	1.1326	0.1421	1.0008
ZnK	90.44	79.61	4932.10	0.8920	0.9842	1.0006	1.0016

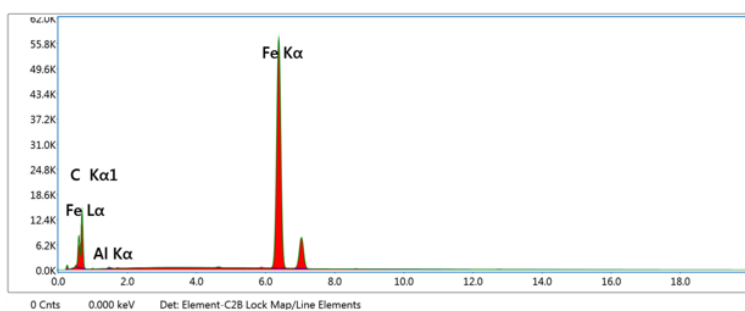
Element	Weight %	Atomic %	Net Int.	Kratio	Z	A	F
C K	5.12	19.95	54.94	0.0141	1.2495	0.2202	1.0000
AlK	0.66	1.14	26.45	0.0014	1.1008	0.2001	1.0018
FeK	94.22	78.91	8083.97	0.9286	0.9826	1.0027	1.0003
