UNIVERSITÀ POLITECNICA DELLE MARCHE

**IL PROGETTO DI RESTAURO DI
VILLA BONCI A LORETO:
STRATEGIE DIGITALI INTEGRATE PER LA CONSERVAZIONE E VALORIZZAZIONE
DEL PATRIMONIO ARCHITETTONICO.**

THE RESTORATION PROJECT OF
VILLA BONCI IN LORETO:
INTEGRATED DIGITAL STRATEGIES FOR CONSERVATION AND ENHANCEMENT
OF ARCHITECTURAL HERITAGE

Tesi di laurea di:

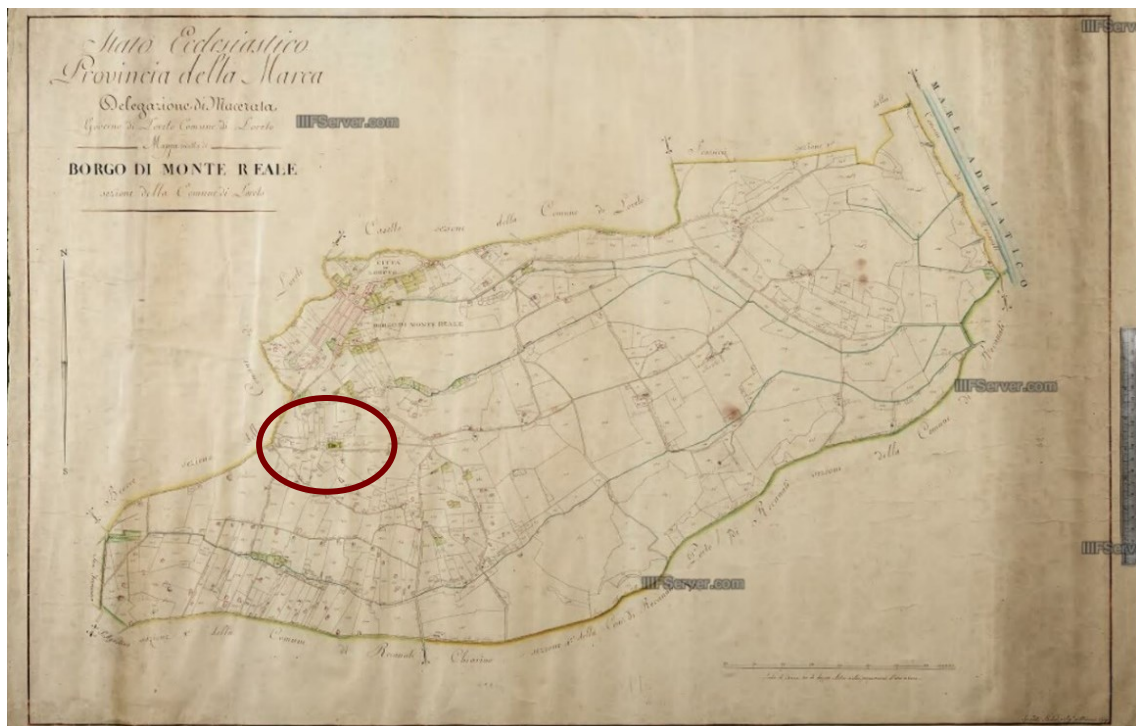
Figura 12. Mappetta Prov. Macerata n°135 del catasto gregoriano della Città di Loreto. Scala 1:2000 (Archivio di stato).

La città di Loreto ha da sempre rappresentato per lo Stato Pontificio prima e per il Regno d'Italia successivamente un luogo dall'elevato valore storico e religioso. Proprio per questi fattori la redazione del catasto gregoriano venne effettuata con estrema precisione. Possiamo constatare come nel disegno delle particelle dove oggi sono presenti la Villa e l'Aeronautica Militare troviamo l'antica Villa San Girolamo, una costruzione del XVI secolo in seguito demolita per la costruzione dell'Istituto Baracca nel 1935, e il terreno acquistato dal Bonci per la futura Villa.

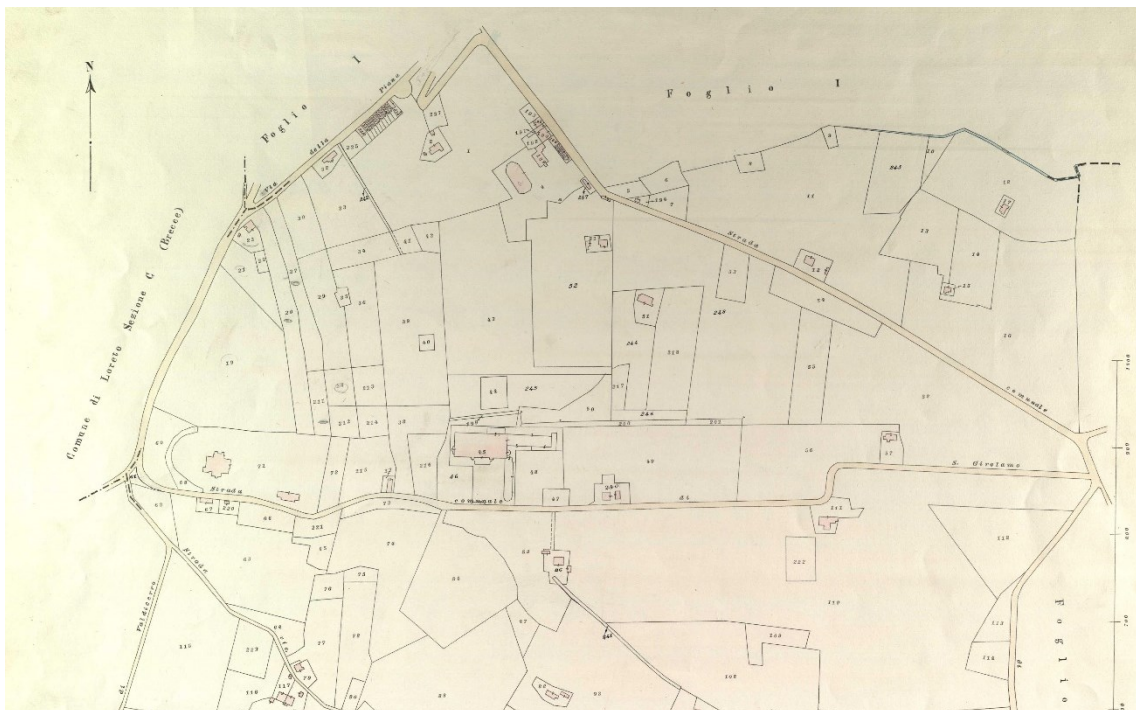
Figura 15. Estratto di mappa del Cessato Catasto Edilizio, Sez. B F. VI - 1935 (ASAN)

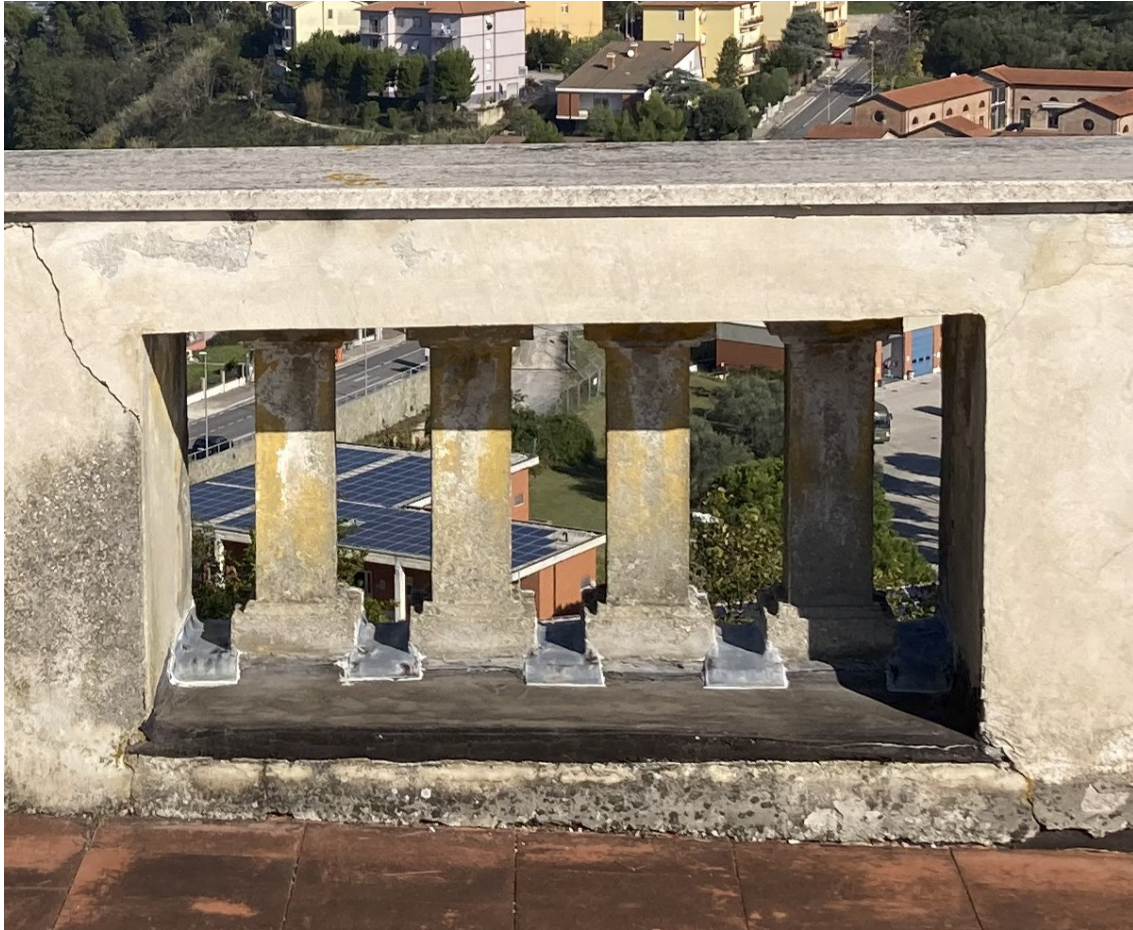
Figura 43. Impermeabilizzazione copertura, particolari balastrini (Foto Fabio Mirra, 2022)

Il primo intervento di particolare rilevanza eseguito ha riguardato l'impermeabilizzazione del solaio di copertura, eseguito nel 1989, tramite un doppio strato di guaina bituminosa poliestere, messa in opera a strati incrociati e successivamente è stata realizzata la nuova pavimentazione andando a sostituire quella esistente con una in cotto antidrucciolo. Non si hanno informazioni riguardanti l'originale pavimentazione della copertura mentre conosciamo lo stato di questi al 1986. Sempre tra il 1988-99 fu realizzata la nuova rete di adduzione al fabbricato in quanto, dal 1914, la rete idrica era collegata a quella delle Opere Laiche Laureate, come attestato nell'archivio dell'associazione stessa.

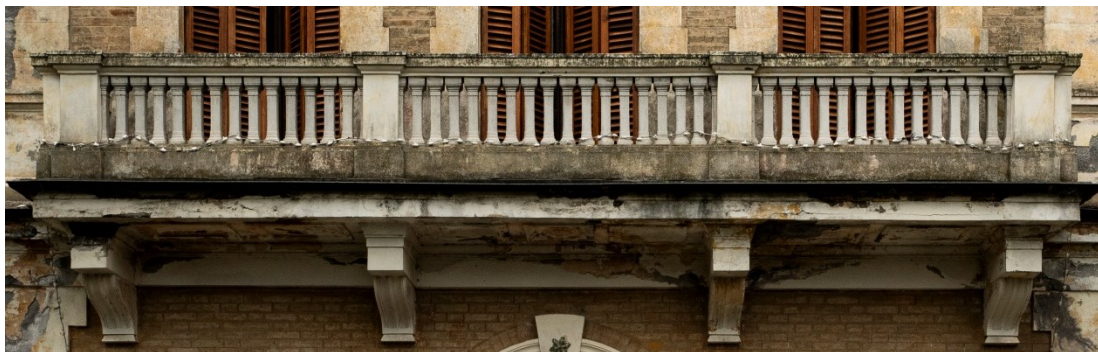
Figura 45. RestauRO balcone (Elab. Grafico Arch. Giovanni Monelli, 1996 - Archivio Ce.Fo.Av.En.)

Vista la mancanza di fondi, come sottolineato dello stesso architetto nella sua relazione, il restauro si limitò al solo balcone della facciata anteriore. Nella relazione sono

esplicitate le cause del degrado, le quali vengono ricondotte ai materiali ed alle tecniche utilizzati nella costruzione originaria, andando a ricostruire il paramento con identico aspetto esterno. L'architetto afferma che sono stati sostituite le barre d'acciaio comune con l'inossidabile "al fine di lasciare una testimonianza della primitiva struttura".

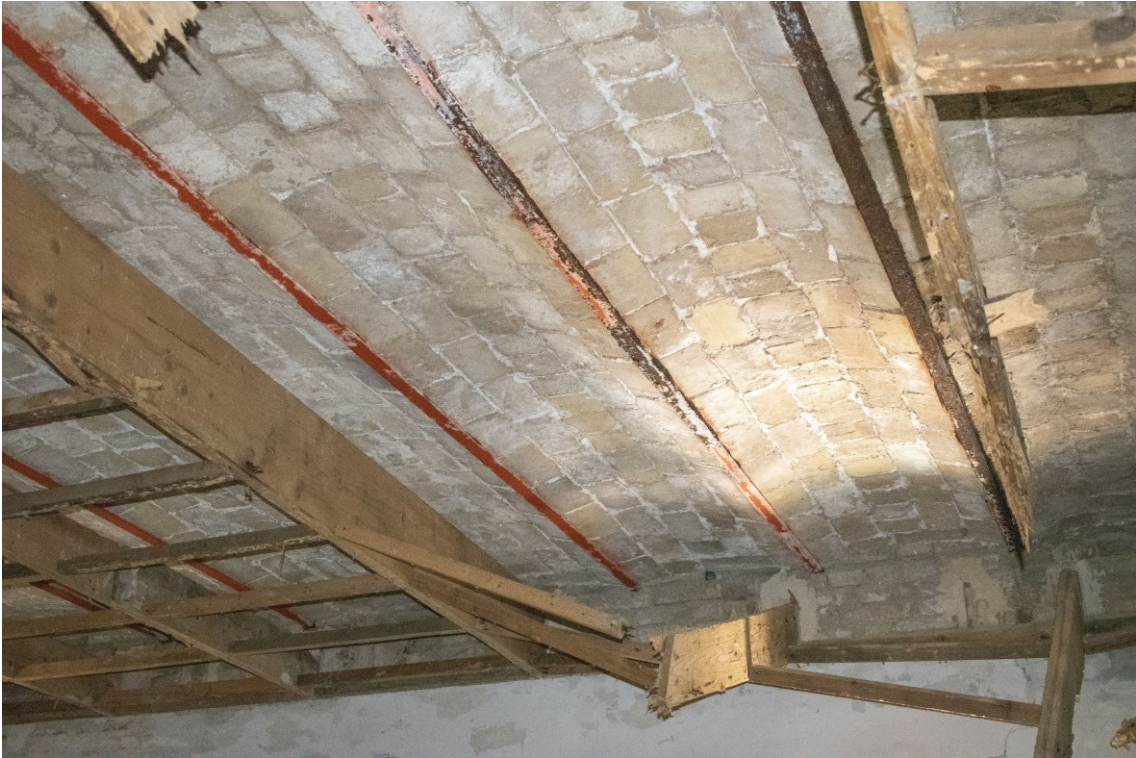
Figura 48. Rimozione controsoffitto vano 51 (Foto Fabio Mirra, 2021)

Nel 2013 un importante lavoro ha interessato quelle porzioni di edificio dove vi era la presenza di cemento amianto ed eternit. In particolare, gli interventi hanno visto la rimozione del controsoffitto del vano n°51, e quindi degli affreschi presenti in tale elemento. Inoltre, sono stati rimossi i tre serbatoi in eternit e le tubazioni in cemento amianto presenti in copertura, eseguendo le opere murarie connesse a queste sostituzioni dettate da ragioni di salute pubblica nella fruizione del bene. Sempre al piano di copertura sono state rimosse le lastre di cornice in cemento amianto, sostituendole con quelle in alluminio e realizzando prima l'impermeabilizzazione.

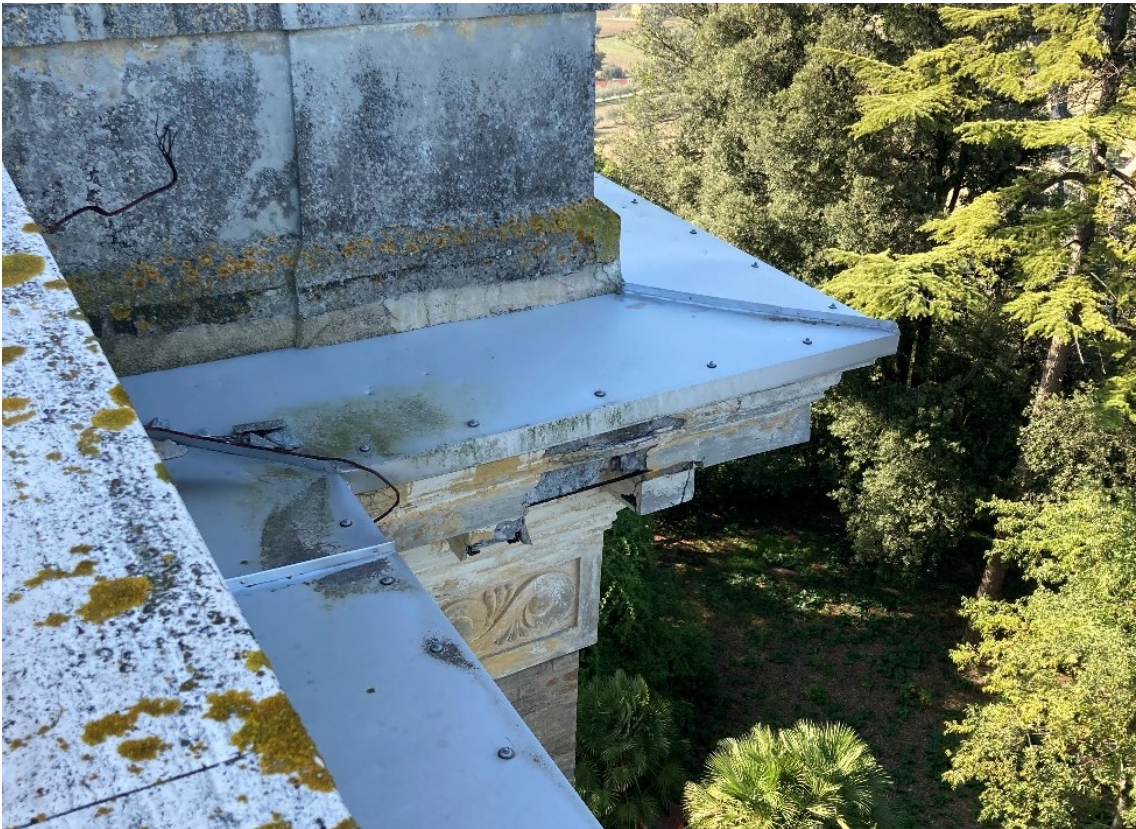
Figura 49. Foto lastre in alluminio (Foto Fabio Mirra).

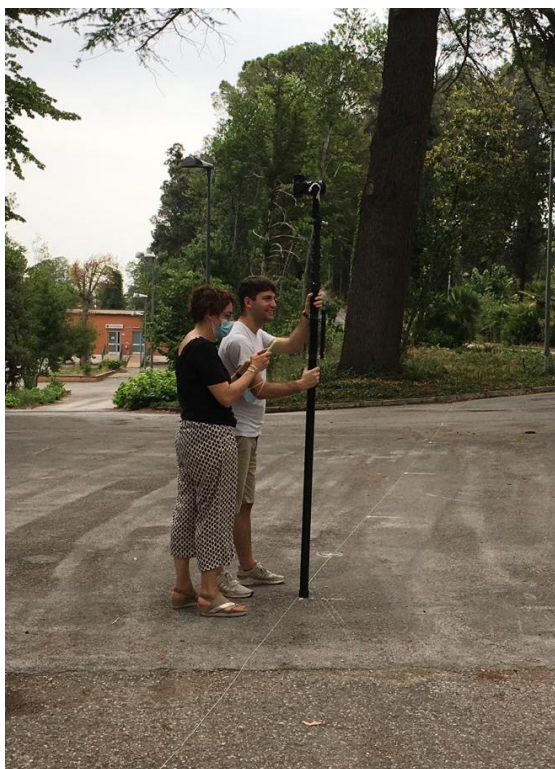
Figura 54-55. Presa fotogrammetrica tramite asta telescopica.

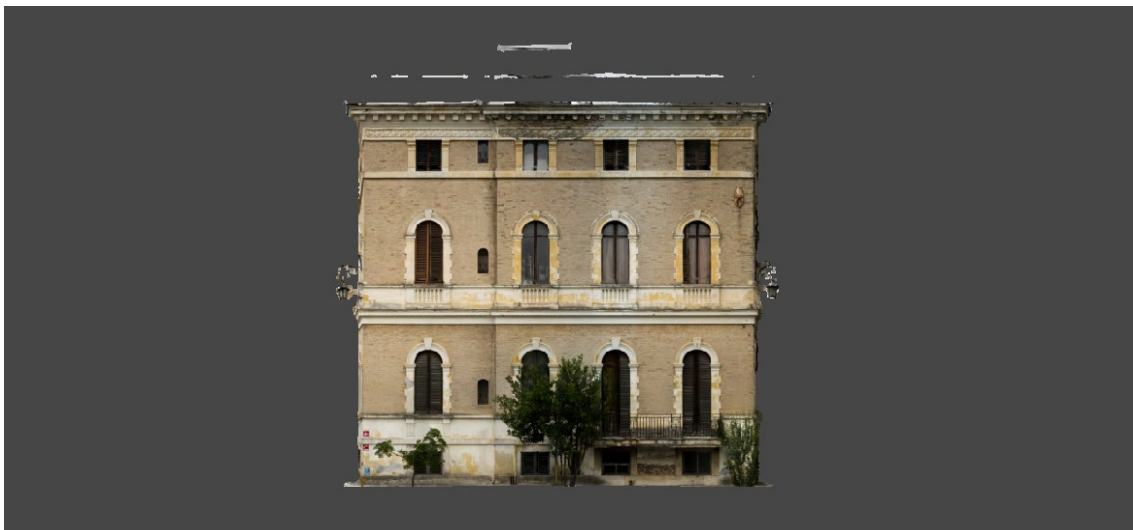
Figura 66. Creazione orto-foto della facciata in scala reale (Elab. Grafico Fabio Mirra, 2021)

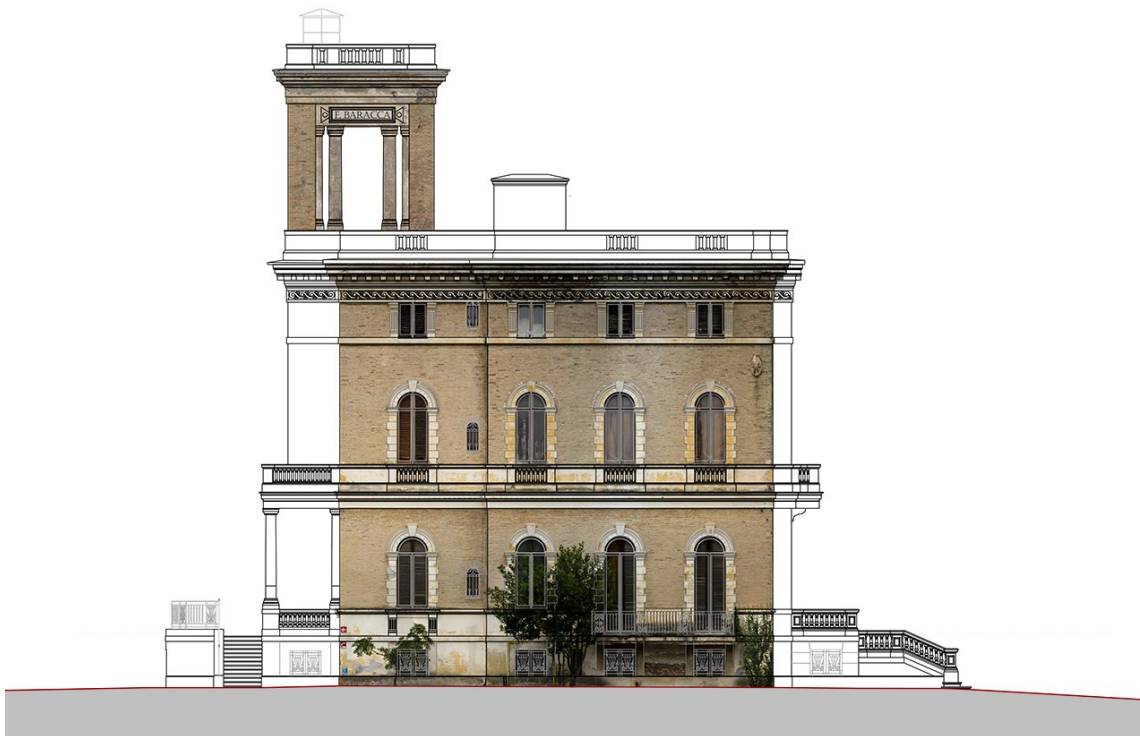
Figura 67. Restituzione del prospetto Est da ortofoto (Elab. Grafico Fabio Mirra, 2022)

Il rilievo geometrico degli interni, al fine di ottenere piante e sezioni, è stato realizzato utilizzando come base gli elaborati acquisiti durante l'analisi storica, in particolare sono stati utilizzate le piante della consistenza del 1986, il progetto dell'arch. Monelli del 1995 e le piante realizzate dall' arch. Principi nel 2010. Tramite un serie di misurazioni dirette, riguardanti le altezze di interpiano, le diagonali nei vari ambienti e dei dettagli (infissi, balaustre, scale) sono state redatte in primo luogo le piante dei vari e quindi le sezioni significative dell'edificio. Particolare attenzione è stata posta nella verifica delle altezze tramite il confronto tra la nuvola di punti ed il rilievo degli interni così da poter realizzare degli elaborati quanto più fedeli alla realtà vista l'impossibilità di eseguire un rilievo laser scanner anche degli interni. Infine, si è passati alla restituzione bidimensionale vettoriale tramite il software Autocad.

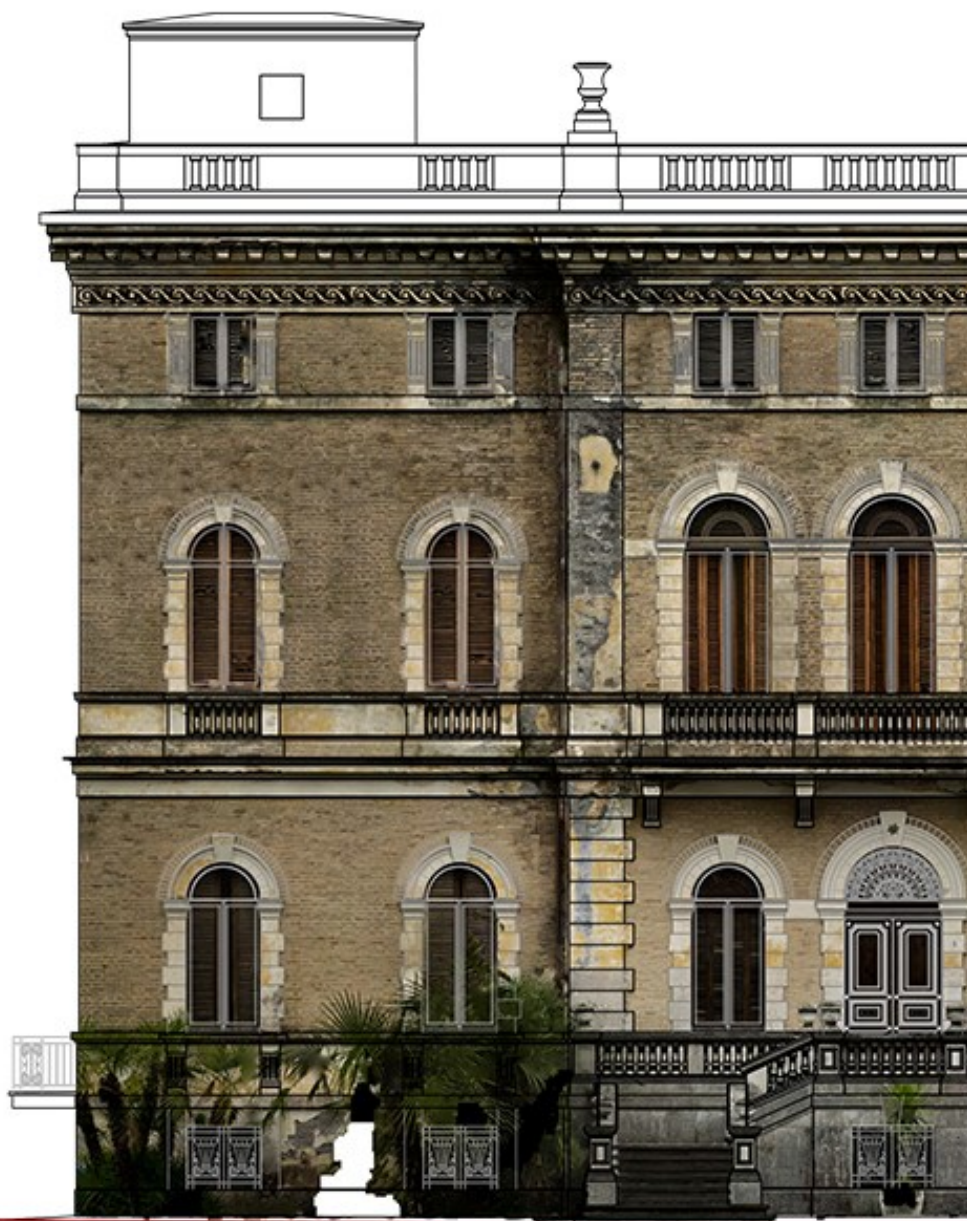
Figura 68. Restituzione prospetto Nord (Elab. Grafico Fabio Mirra, 2022)

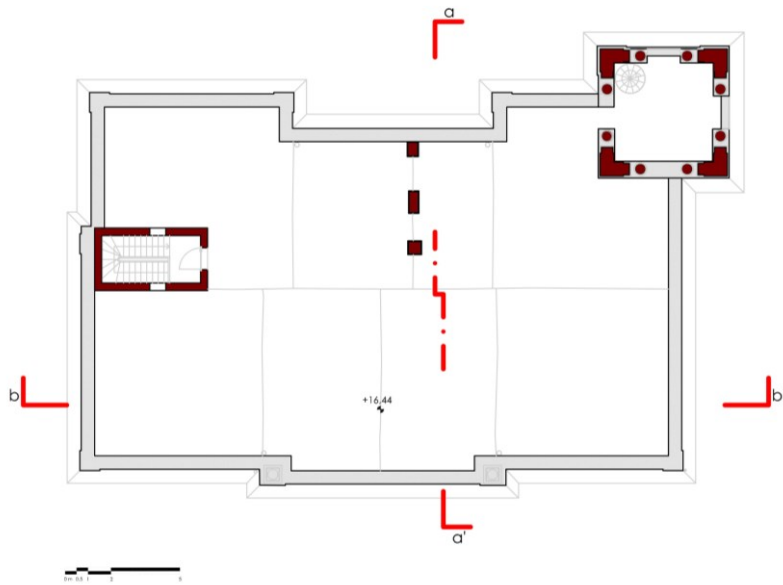
Figura 73. Pianta piano copertura (Elab. Grafico Fabio Mirra, 2021)

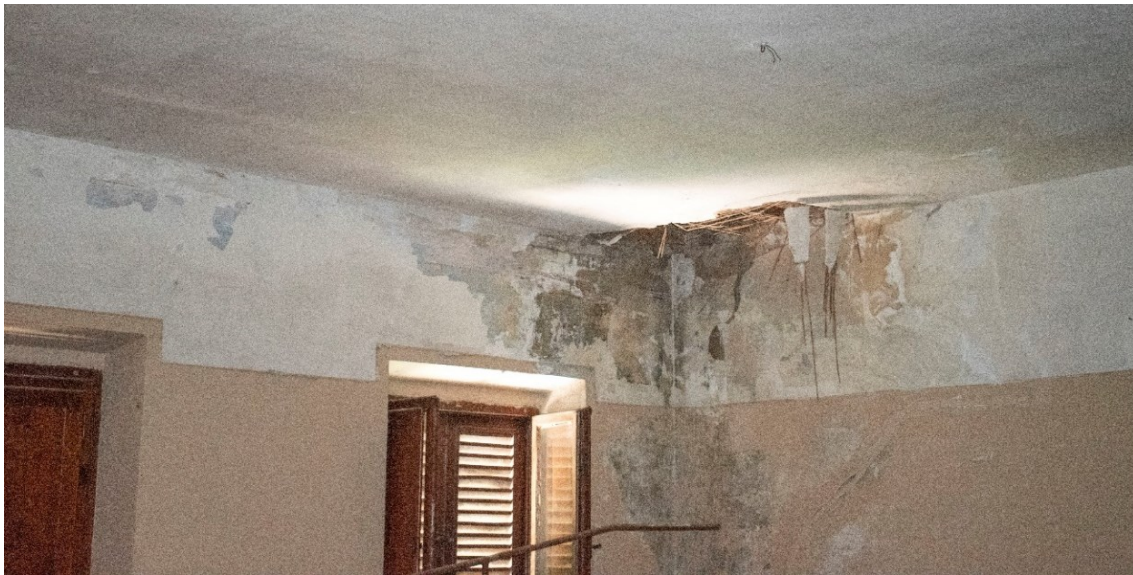
Figura 76. Controsoffitto in camorcanna danneggiato da infiltrazioni. (Foto Fabio Mirra, 2021)

Un ultimo rilievo fotografico, realizzato a testimonianza della qualità artistico-architettonica di Villa Bonci, riguarda le superfici di soffitti e controsoffitti degli ambienti. Come visto nel capitolo II alcune di queste superfici sono andate distrutte o danneggiate in alcune circostanze anche da interventi di manutenzione eseguita con poca cura e rispetto, in particolare al primo ed al secondo piano mentre il piano nobile (rialzato) conserva tutt'oggi le superfici originarie. Questo elemento è portato in evidenza dal seguente elaborato di Reflected Ceiling, dove possiamo notare una serie di affreschi che vista la committenza raffigurano la musica.

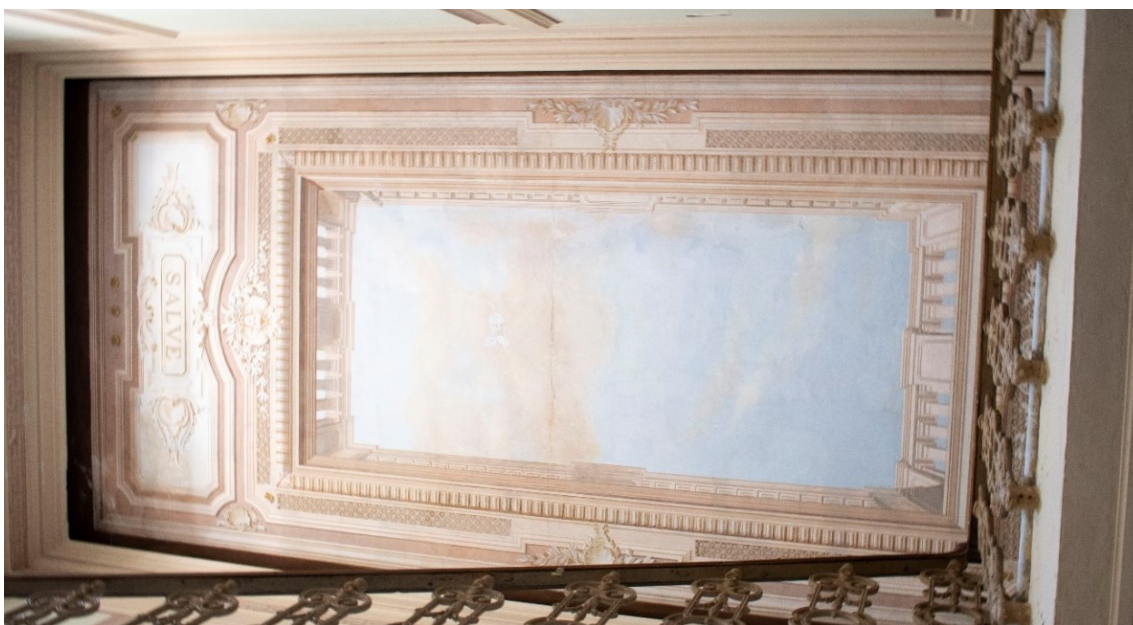
Figura 77. Particolare del soffitto vano scalone principale. (Foto di Fabio Mirra, 2021)

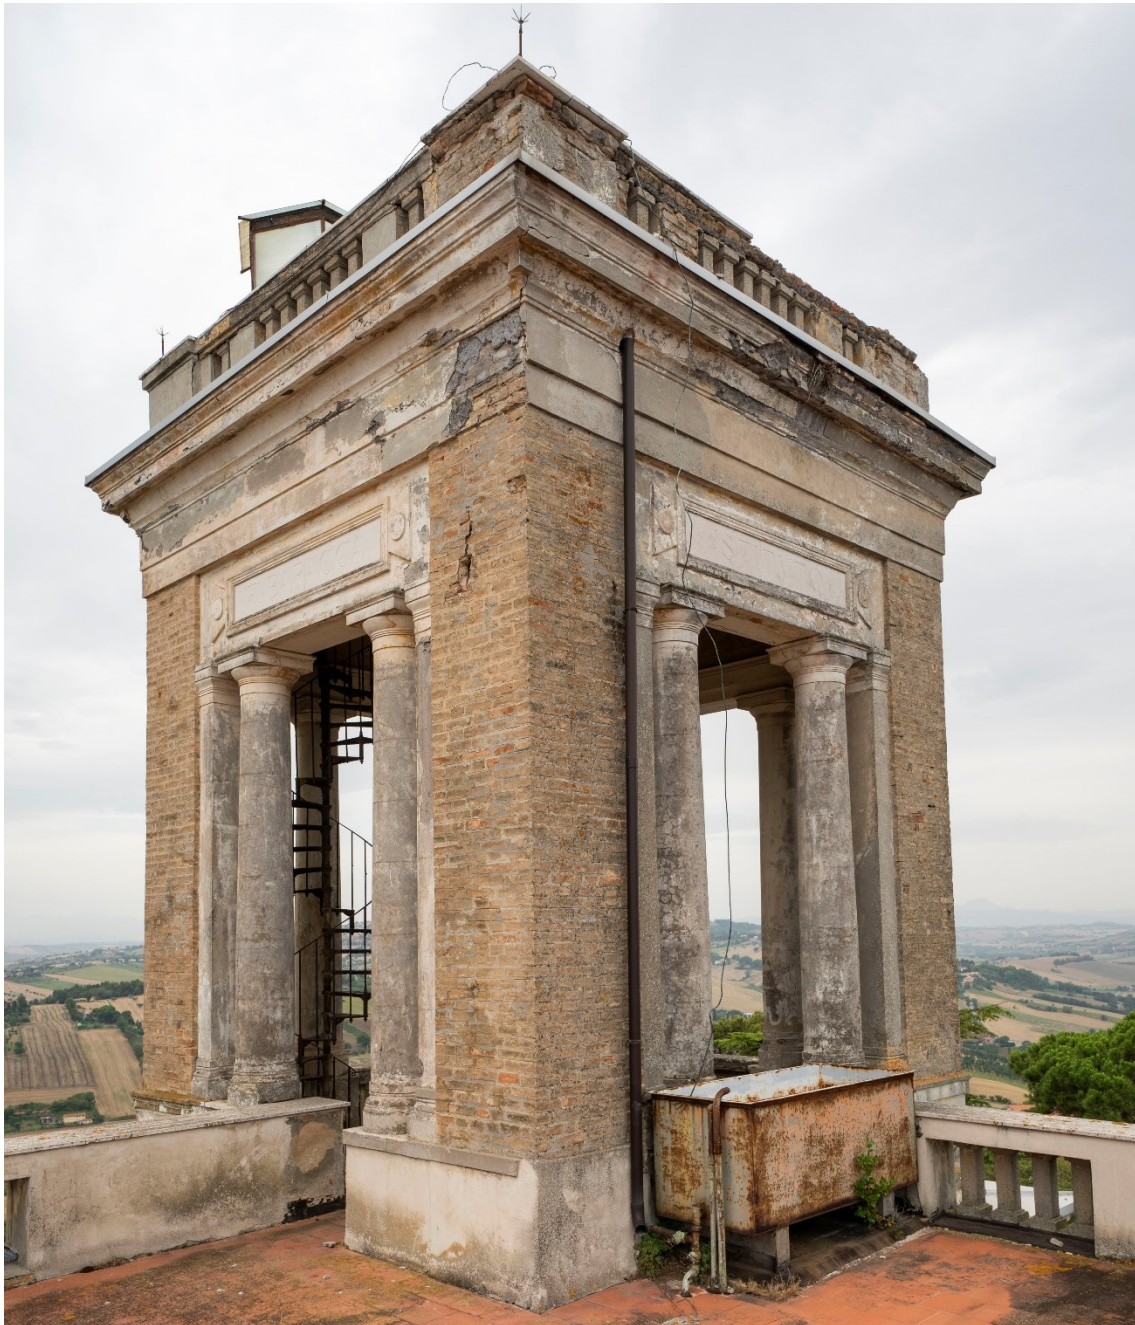
Figura 79. Altana (Foto Fabio Mirra, 2021)

Il laterizio è presente anche nelle colonne, nella struttura del balcone della facciata sud e nell'altana posta a sud-ovest, dove è evidente la presenza di profilati in acciaio grazie ad alcune rigonfiamenti e fessure provocate dall'ossidazione degli stessi. Il progettista affascinato dalle scoperte in campo tecnologico del periodo aveva introdotto cemento e ferro nella struttura senza avere, al tempo, le conoscenze approfondite e sperimentate di questi nuovi materiali da costruzione.

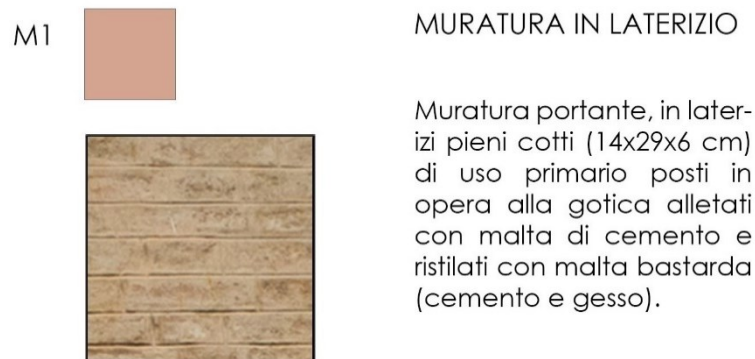
Figura 80. Tabella materiale: Muratura in laterizio (Elab. Grafico, Fabio Mirra, 2022)

Nel caso di Villa Bonci la muratura (Mn1) è stata realizzata per la totalità dell'edificio in laterizio disposto alla gotica avente le medesime caratteristiche con l'unica differenza

delle teste utilizzate (sette al piano seminterrato, cinque nelle altre elevazioni), solo ad alcuni muri di spina ai piani superiori è stata tolta una testa.

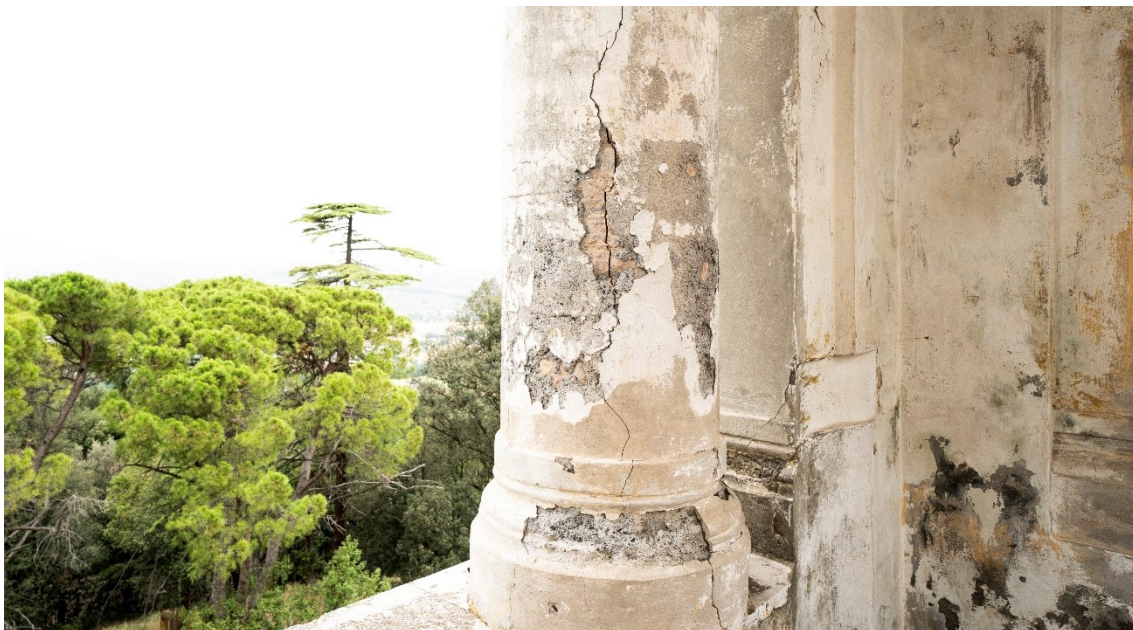
Figura 81. Dettaglio colonna altana (Foto Fabio Mirra, 2021)

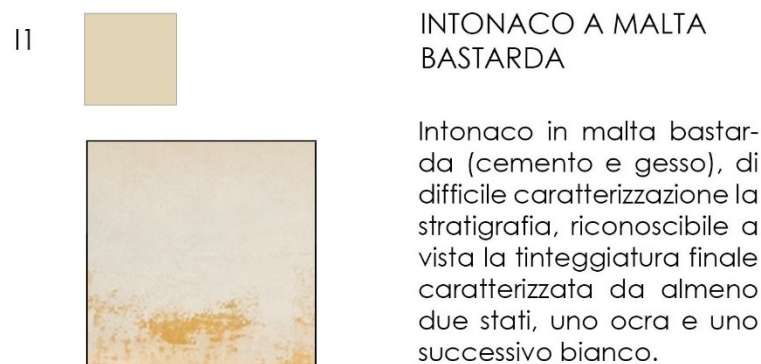
Figura 82. Tabella materiale: Intonaco (Elab. Grafico, Fabio Mirra, 2021)

L'intonaco utilizzato, sia internamente che esternamente, è un composto da un misto eterogeneo di malte ed inerti, a testimonianza di tutto ciò, l'architetto Monelli del 1995 nella sua relazione per il restauro del balcone della facciata nord riportava:

“Dimostrato questo desiderio di novità la grande quantità di ferro in profilati inserito nella muratura oltre che nel cemento e la presenza in tutti gli intonaci di malta di cemento alleggerita con scorie e infine di pilastrini e balaustri mostrano essere fatti con malte varie ed inerti estrosi: un po' di sabbia e molti e grossolani rottami di mattoni in cotto oltre a scorie”¹⁶

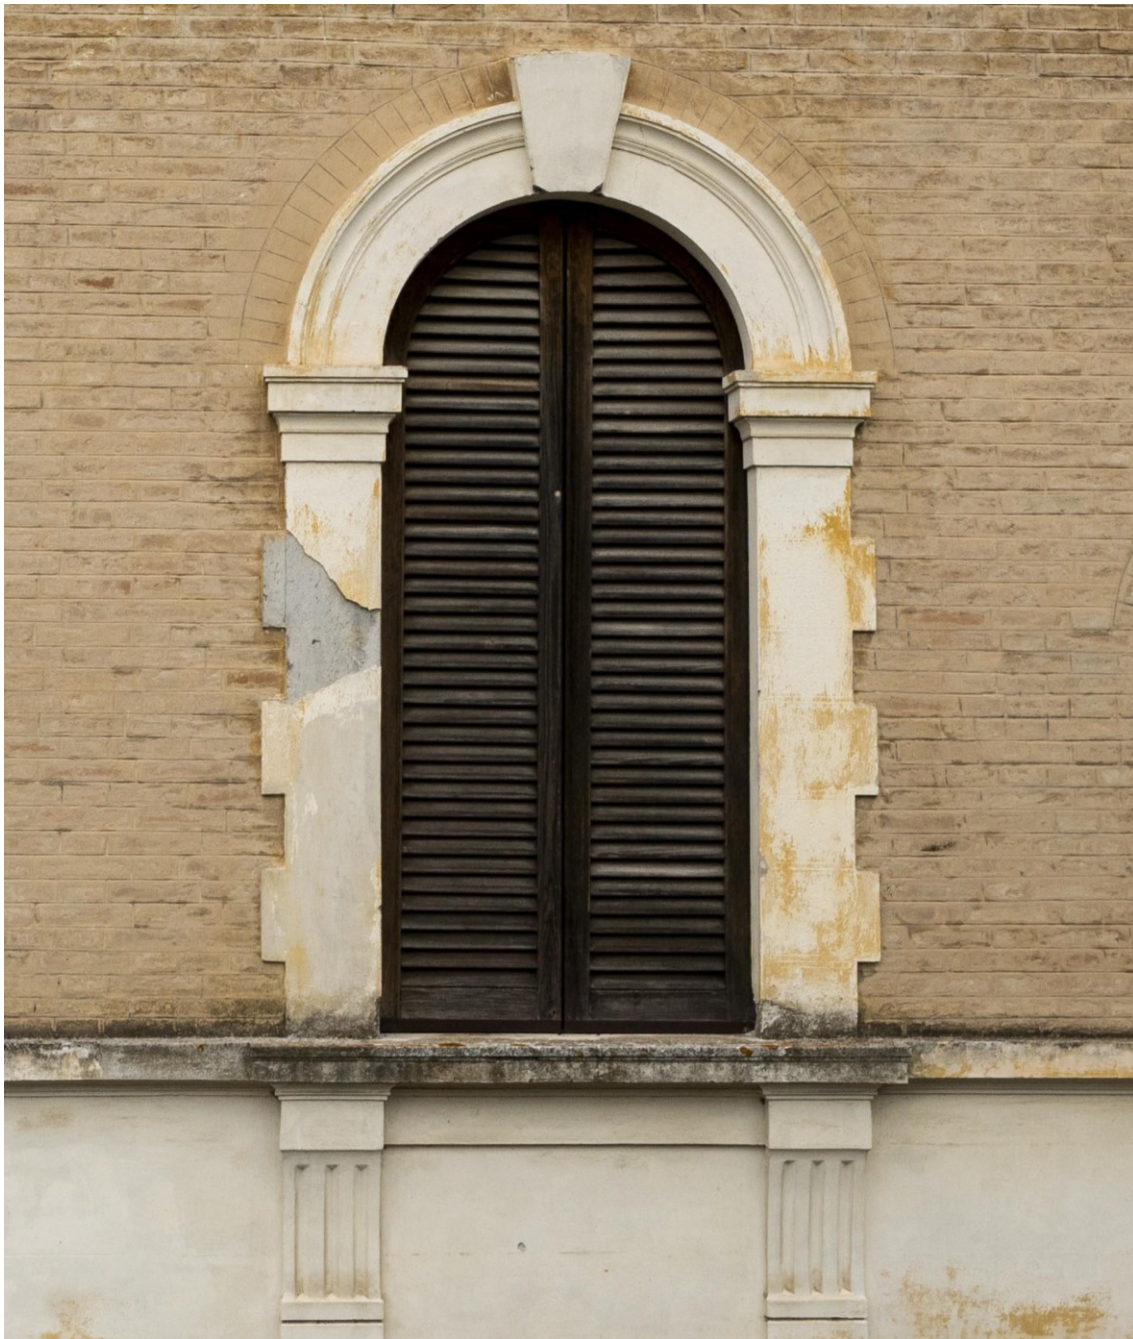
Figura 90. Persiana a scomparsa (Foto Fabio Mirra, 2022)

- i. Finestre in legno di pino massiccio avente telaio fisso ed apertura a due ante, con scuretti oltre ad un vetro singolo;
- ii. Persiane di due tipi una a libro con quattro ante, mentre la seconda tipologia è a scorrimento (due ante) all'interno del paramento murario.
- iii. Portoni d'ingresso principale al fabbricato, anch'essi a due ante, con un sopra luce in vetro dove è anteposta un'inferriata.
- iv. Porte interne originarie a due ante al piano rialzato e primo, mentre ad una anta al piano secondo. Le finiture e le decorazioni sono in linea con gli infissi perimetrali.

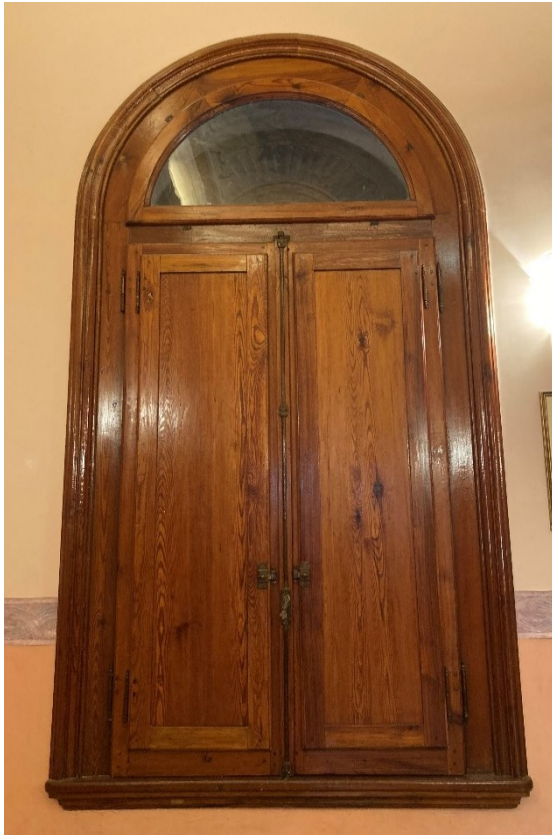
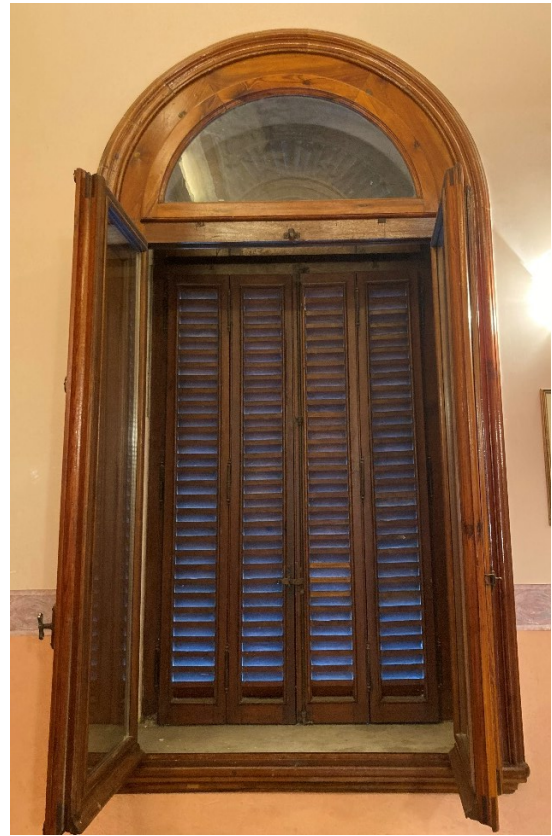
Figura 91-92. Infissi piano terra (Foto Fabio Mirra, 2022)

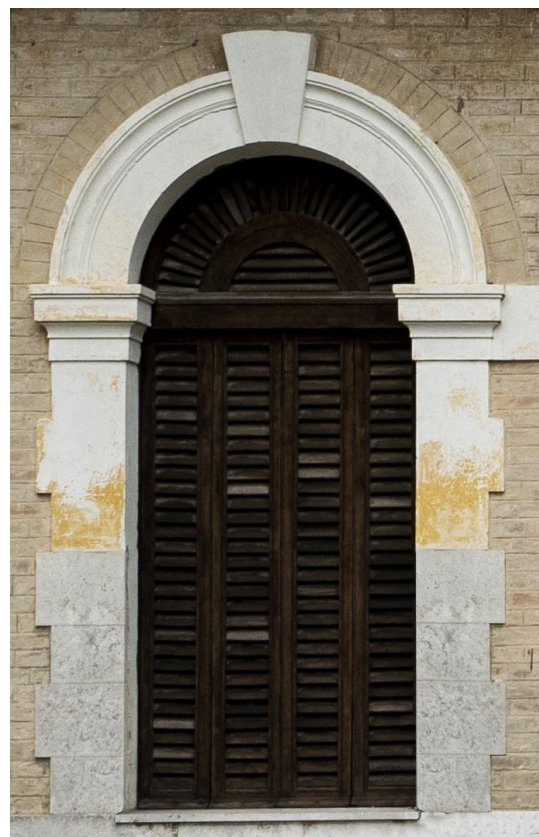
Figura 93-94. Dettaglio persiane a libro (Elab. Grafico e foto Fabio Mirra, 2022)

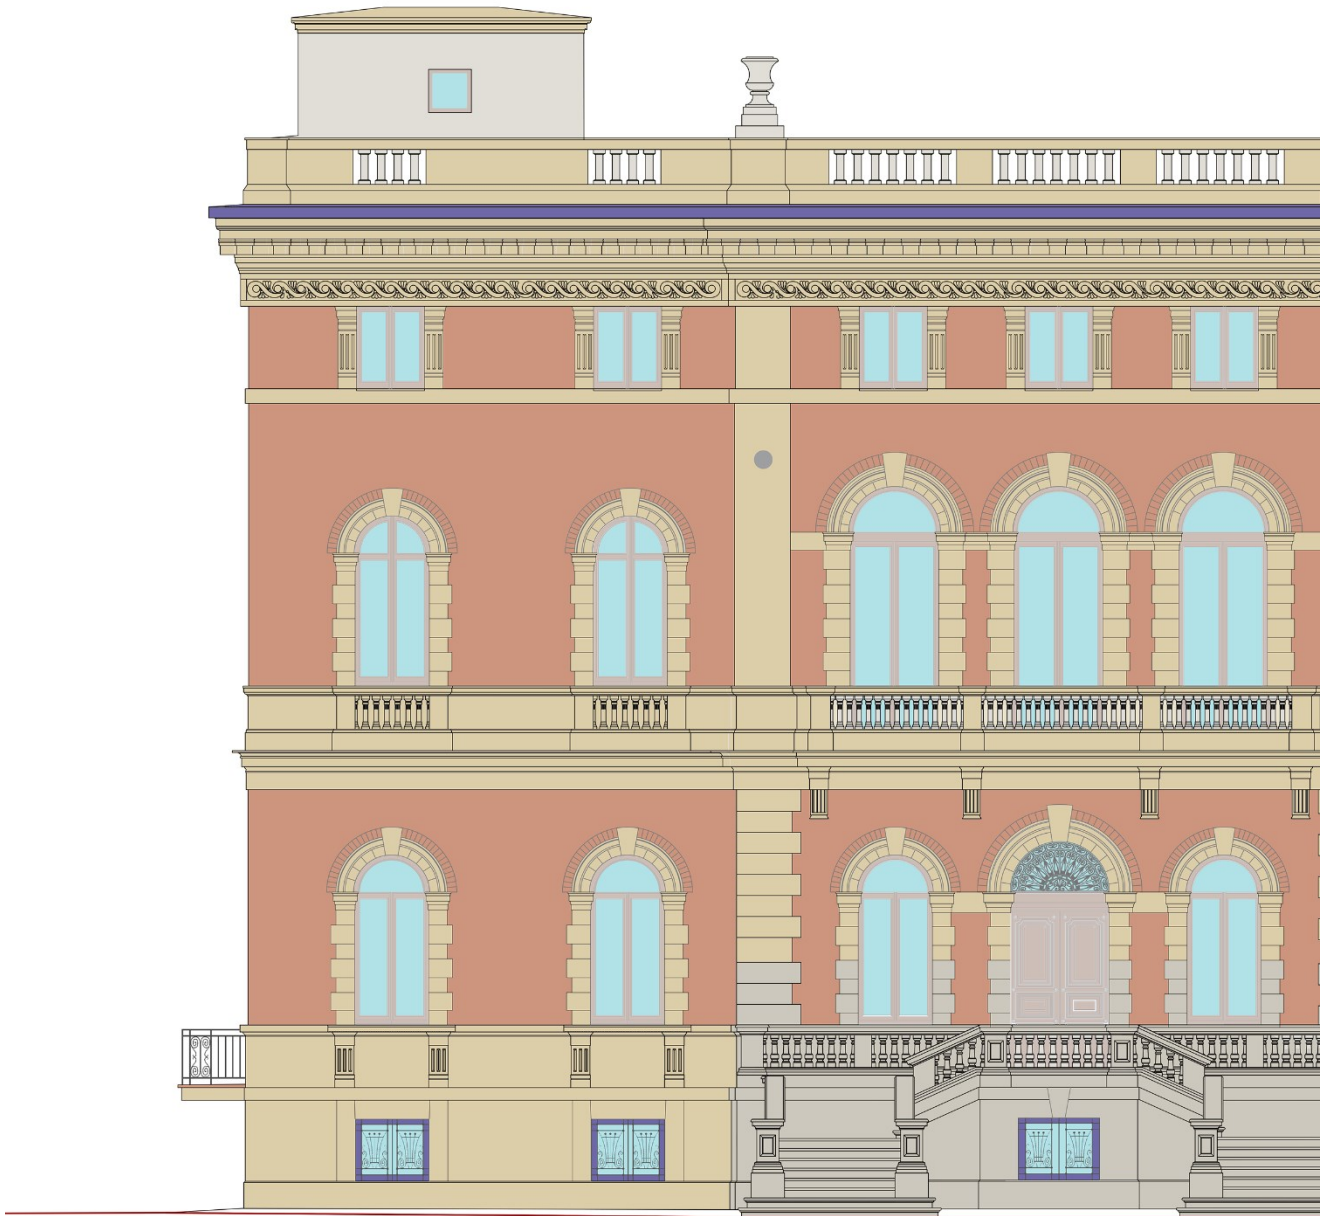
Tramite degli elaborati grafici sono stati individuati i materiali presenti sulle due facciate dell'edificio, nord ed est, oltre a quelli già presentanti. Il rilievo materico è una mappatura che consente di individuare e descrivere i materiali in unità omogenee per natura e caratteristiche in una tabella di facile lettura. Sono stati riportati tutti i materiali presenti nel manufatto senza distinzioni, compresi anche i cosiddetti materiali "moderni" frutto di interventi recenti. Questo lavoro è servito come base per la redazione degli elaborati riguardanti la fenomenologia del degrado e quindi gli eventuali interventi di consolidamento necessari.

Figura 101. Rilievo Materico - Prospetto Nord (Elab. Grafico Fabio Mirra, 2021)

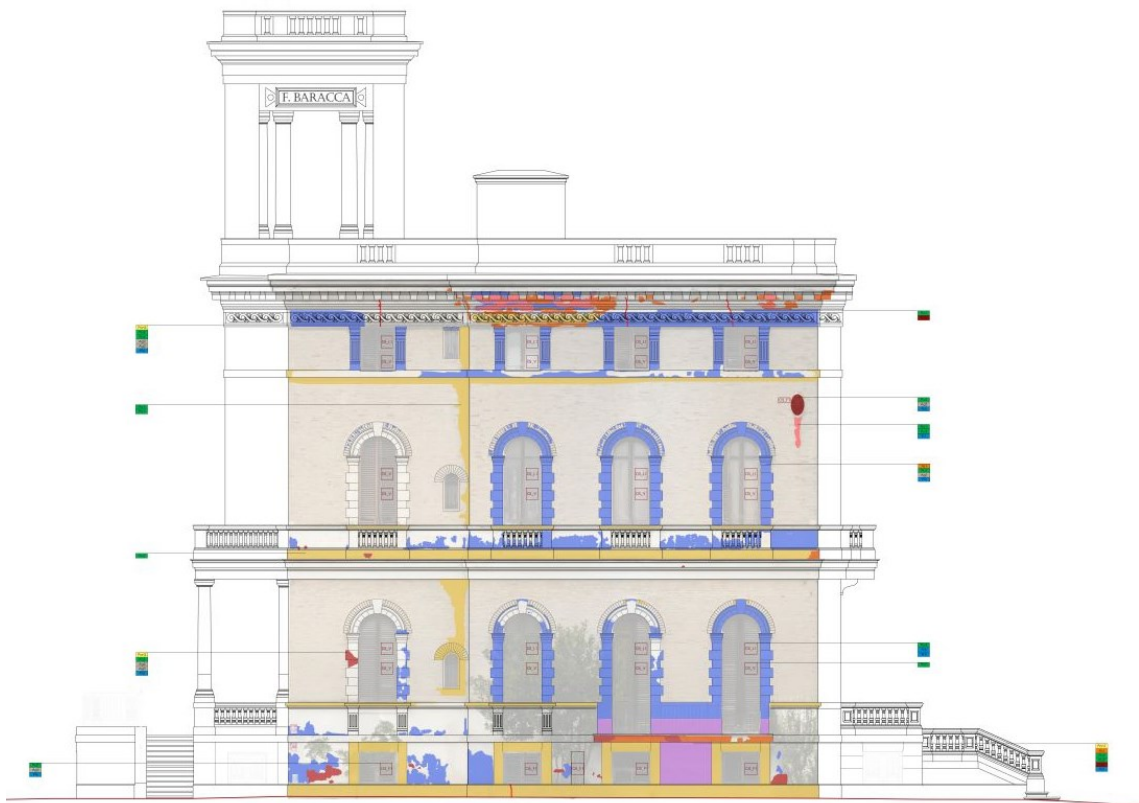
Figura 103. Analisi degradi Prospetto Est (Elab. Grafico Fabio Mirra, 2022)

Considerando che la mappatura del degrado è un processo oneroso in termini di tempo e vista l'omogenea presenza di questa fenomenologia in tutti i prospetti, nel seguente lavoro di tesi è stata eseguita quest'analisi solo per i prospetti nord ed est e solo per le porzioni di facciata "in primo piano" in quanto, come riportato nel paragrafo precedente, l'insufficiente potenza di calcolo degli elaboratori a disposizione ha permesso la realizzazione di un modello tridimensionale texturizzato per ogni singola facciata. La classificazione di questi fenomeni è stata eseguita per ogni singolo materiale, riportando nella tabella anche le possibili cause che l'hanno generate

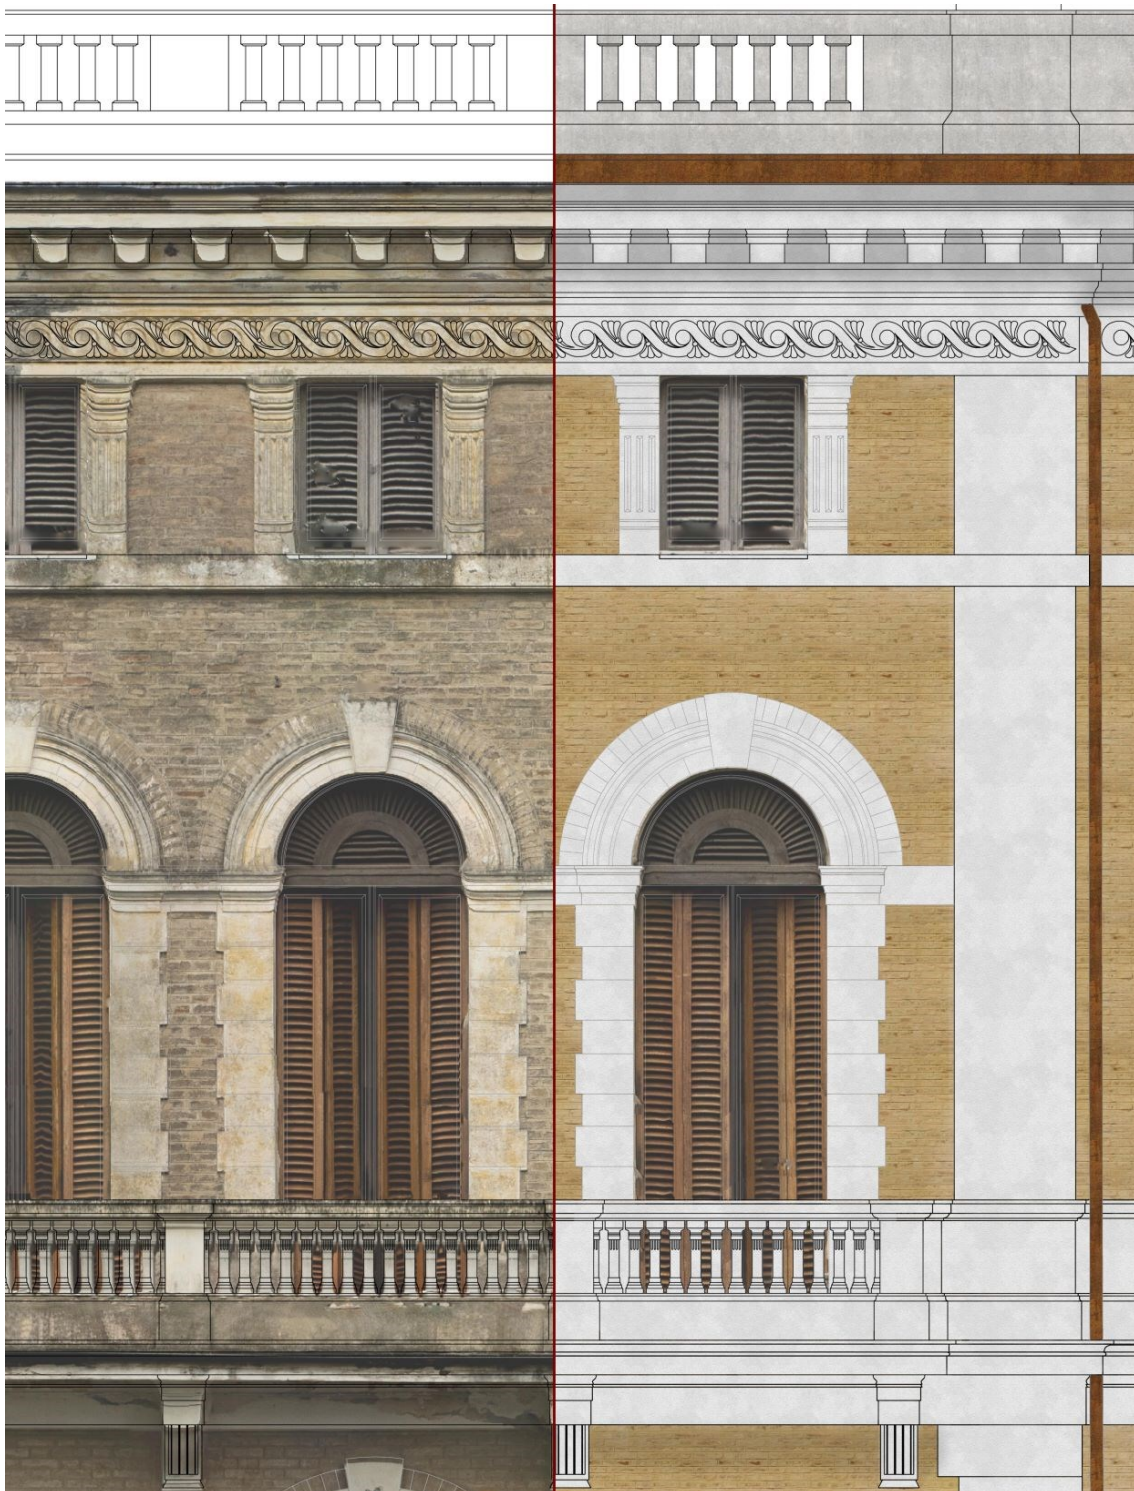
Figura 106. Pulizia stralcio facciata (Elab. Grafico Fabio Mirra, 2022)

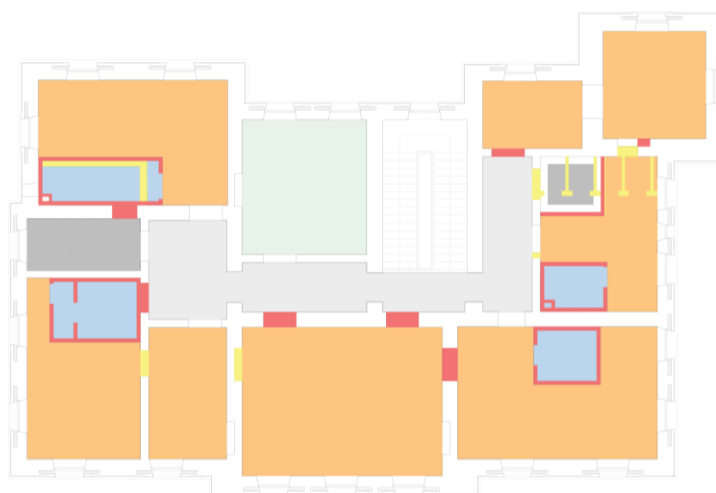
Figura 115. Pianta Rossi/ Gialli Piano Rialzato e Piano Primo (Elab. Grafico Fabio Mirra, 2022)
