UNIVERSITÀ POLITECNICA DELLE MARCHE

**IL PROGETTO DI RESTAURO DI
VILLA BONCI A LORETO:
STRATEGIE DIGITALI INTEGRATE PER LA CONSERVAZIONE E VALORIZZAZIONE
DEL PATRIMONIO ARCHITETTONICO.**

THE RESTORATION PROJECT OF
VILLA BONCI IN LORETO:
INTEGRATED DIGITAL STRATEGIES FOR CONSERVATION AND ENHANCEMENT
OF ARCHITECTURAL HERITAGE

Tesi di laurea di:

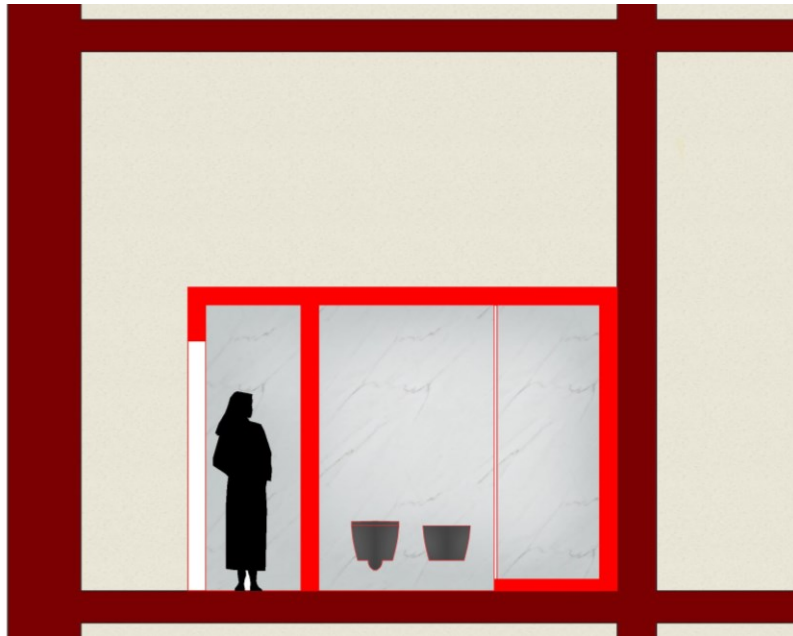
Figura 118. Dettaglio in sezione della "scatola" per servizi igienici (Elab. Grafico Fabio Mirra, 2022)

La soluzione architettonica adottata per il posizionamento dei servizi igienici nelle varie camera è stata quella della “scatola nella scatola”. Questa soluzione, tramite la sua modularità e semplicità di costruzione permette di risolvere sia questioni spaziali che tecniche. La scatola, formata da struttura autoportante metallica, coibentata con finiture interne in resina ed esterne in lamiera riflettente, consente di preservare le superfici senza dover porre gli impianti sottotraccia e cosa ancor più importante permette una certa reversibilità della funzione. Dal punto di vista spaziale, la lettura complessiva della stanza non viene alterata, grazie alla presenza di questo cubo metallico che, per le sue proprietà riflettenti, restituisce luce a tutto l’ambiente circostante.

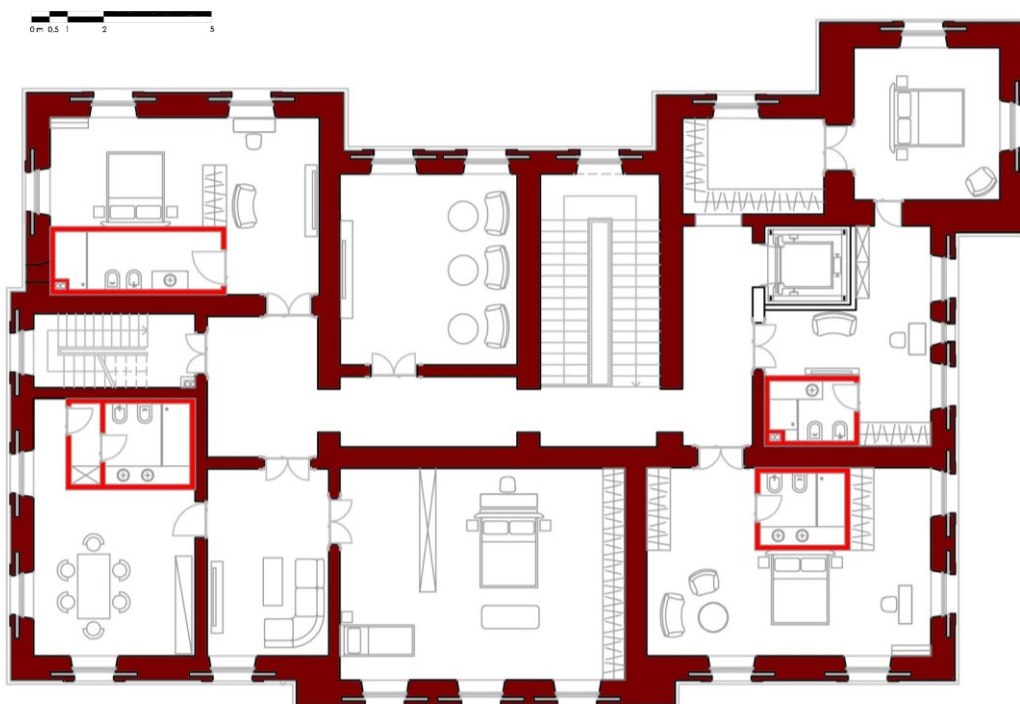
Figura 123. Pianta arredata piano secondo (Elab. Grafico Fabio Mirra, 2022)

Dai grafici funzionali si è passati alla definizione delle piante arredate. La volontà di adattare le varie funzioni al corpo di fabbrica esistente senza intaccare le superfici interne ha richiesto particolare attenzione nelle scelte delle soluzioni progettuali. Le esigenze tecniche, di una struttura ricettiva di questo target, richiedono di dotare ogni stanza da letto di un servizio igienico e di eliminare, dove possibile, le barriere architettoniche sia interne che esterne.

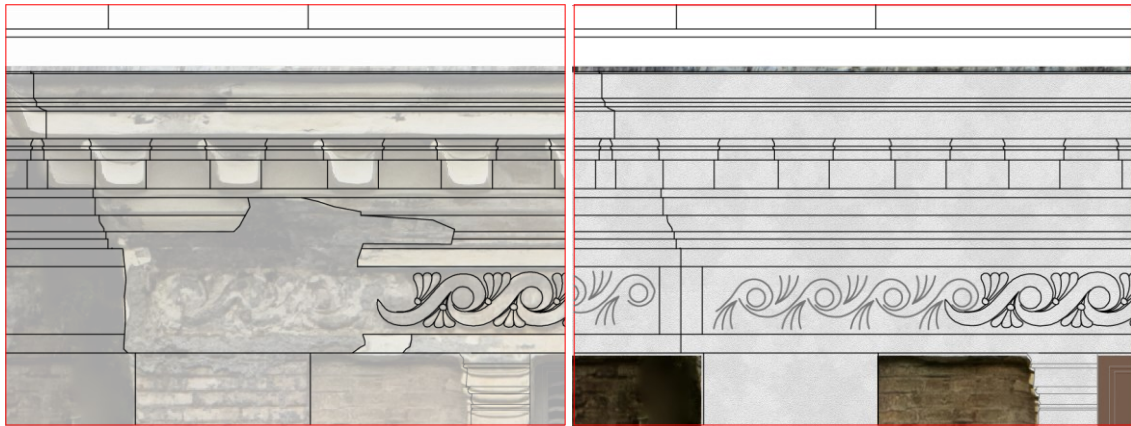
Si riporta attraverso l'elaborato grafico il disegno a linee semplici il fregio, posto in sottosquadro, nell'ottica di differenziare l'intervento eseguito dall'esistente.

Figura 125. Reintegro fregio e cornice (Elab. Grafico Fabio Mirra, 2022)

4. *Ag3 e Pr2: Finitura speciale ad intonachino formato da grassello di calce, poveri di marmo, calce idrata, aggregati a granulometria finissima, pietre macinate e lattice acrilico come additivo eseguita tramite cazzuolini al fine di restituire la forma originaria del fregio unita ad una tinteggiature al latte di calce (scialbatura) al fine di restituire il colore originario dell'intonaco, eseguita sia sul cornicione che sul fregio.*
