**Evoluzione delle opere marittime di difesa della costa
settentrionale marchigiana**

**Evolution of the sea defence structures of the northern coast of
the Marches**

Tesi di Laurea di

Jason Primavera

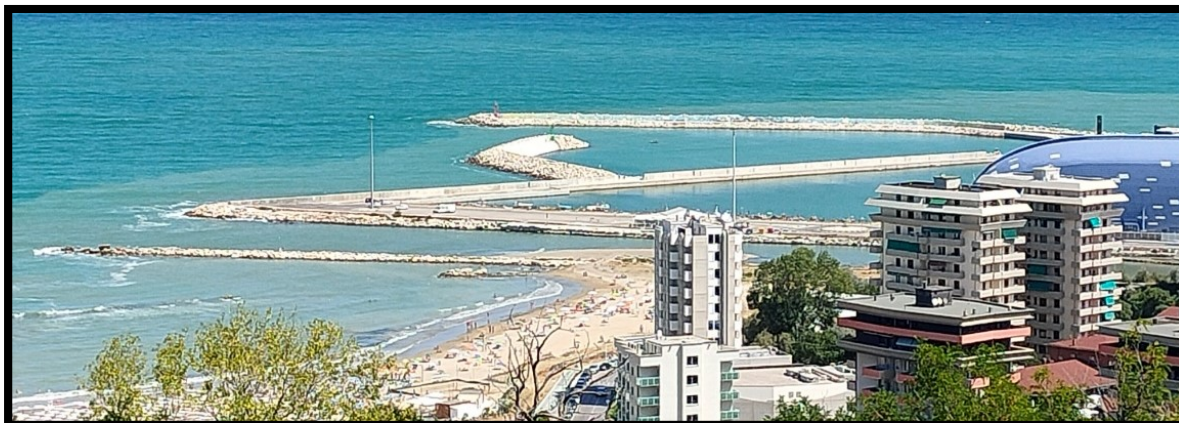
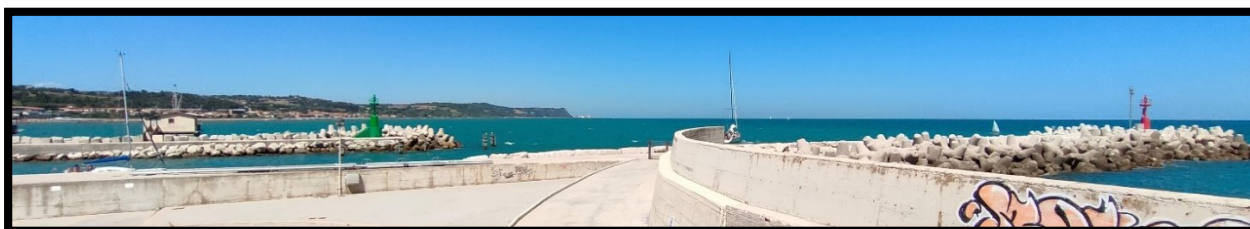
Fig. 1.4 - I moli guardiani dei porti principali del litorale di studio: in alto l'immagine panoramica del porto di Pesaro dal S. Bartolo (18 agosto 2021), in basso il dettaglio dei moli guardiani del porto di Fano (19 agosto 2021).

I porti menzionati sono protetti da moli che si protendono in mare obliquamente alla linea di spiaggia, col molo destro più protratto del sinistro, in modo da creare sottovento una zona di mare tranquillo indispensabile ad un sicuro approdo dei natanti.

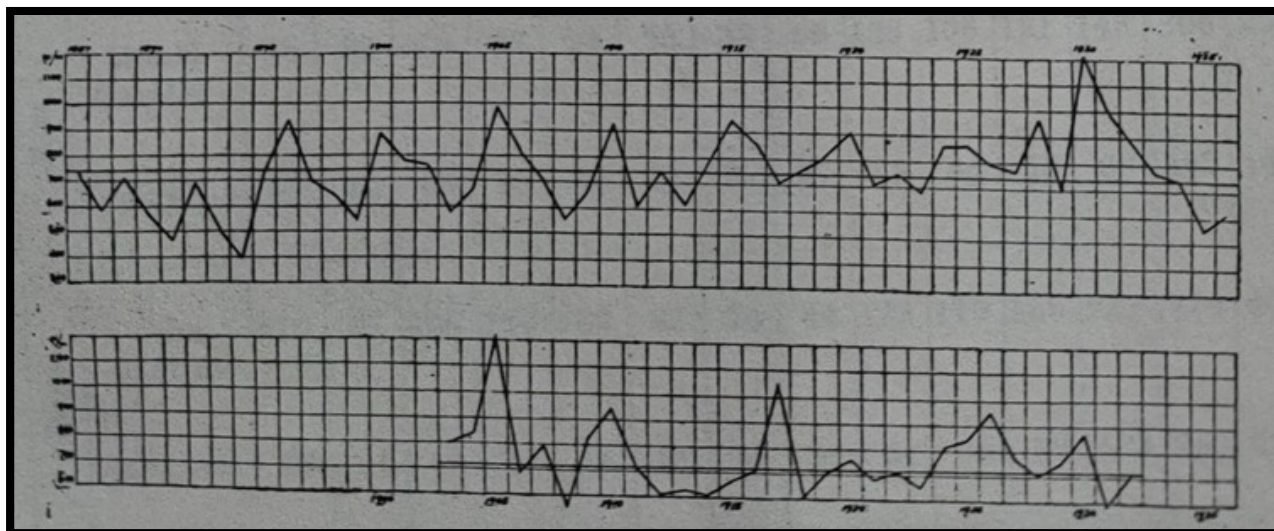
Fig. 1.19 – Diagramma delle precipitazioni annue del cinquantennio 1881 – 1936 dell'osservatorio di Pesaro e del trentennio 1903 – 1932 dell'osservatorio di Rimini (immagine ricavata dal manoscritto "Le spiagge marchigiane, a cura di U. Buli e M. Ortolani")

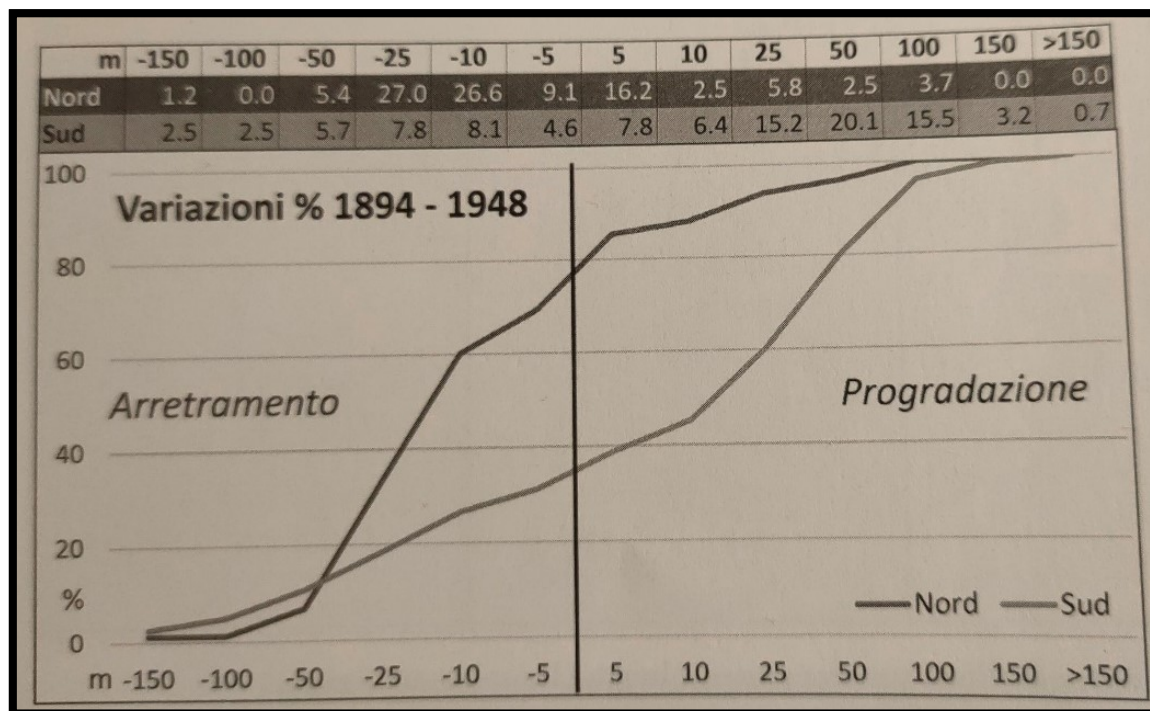
Fig. 1.45 – Variazioni della linea di riva intercorse tra il 1894 e il 1948 nei due settori del litorale marchigiano (da Articolo: "Evoluzione storica e attuale del litorale delle Marche" di Carlo Bisci, Gino Cantalamessa, Federico Spagnoli, Mario Tramontana. 2021)

Dall'analisi della variazione di posizione delle linee di riva nel settore settentrionale tra il 1894 e il 1948, i fenomeni di arretramento risultano particolarmente evidenti a Pesaro, Fano, ad eccezione quasi solo della porzione più settentrionale del litorale marchigiano.

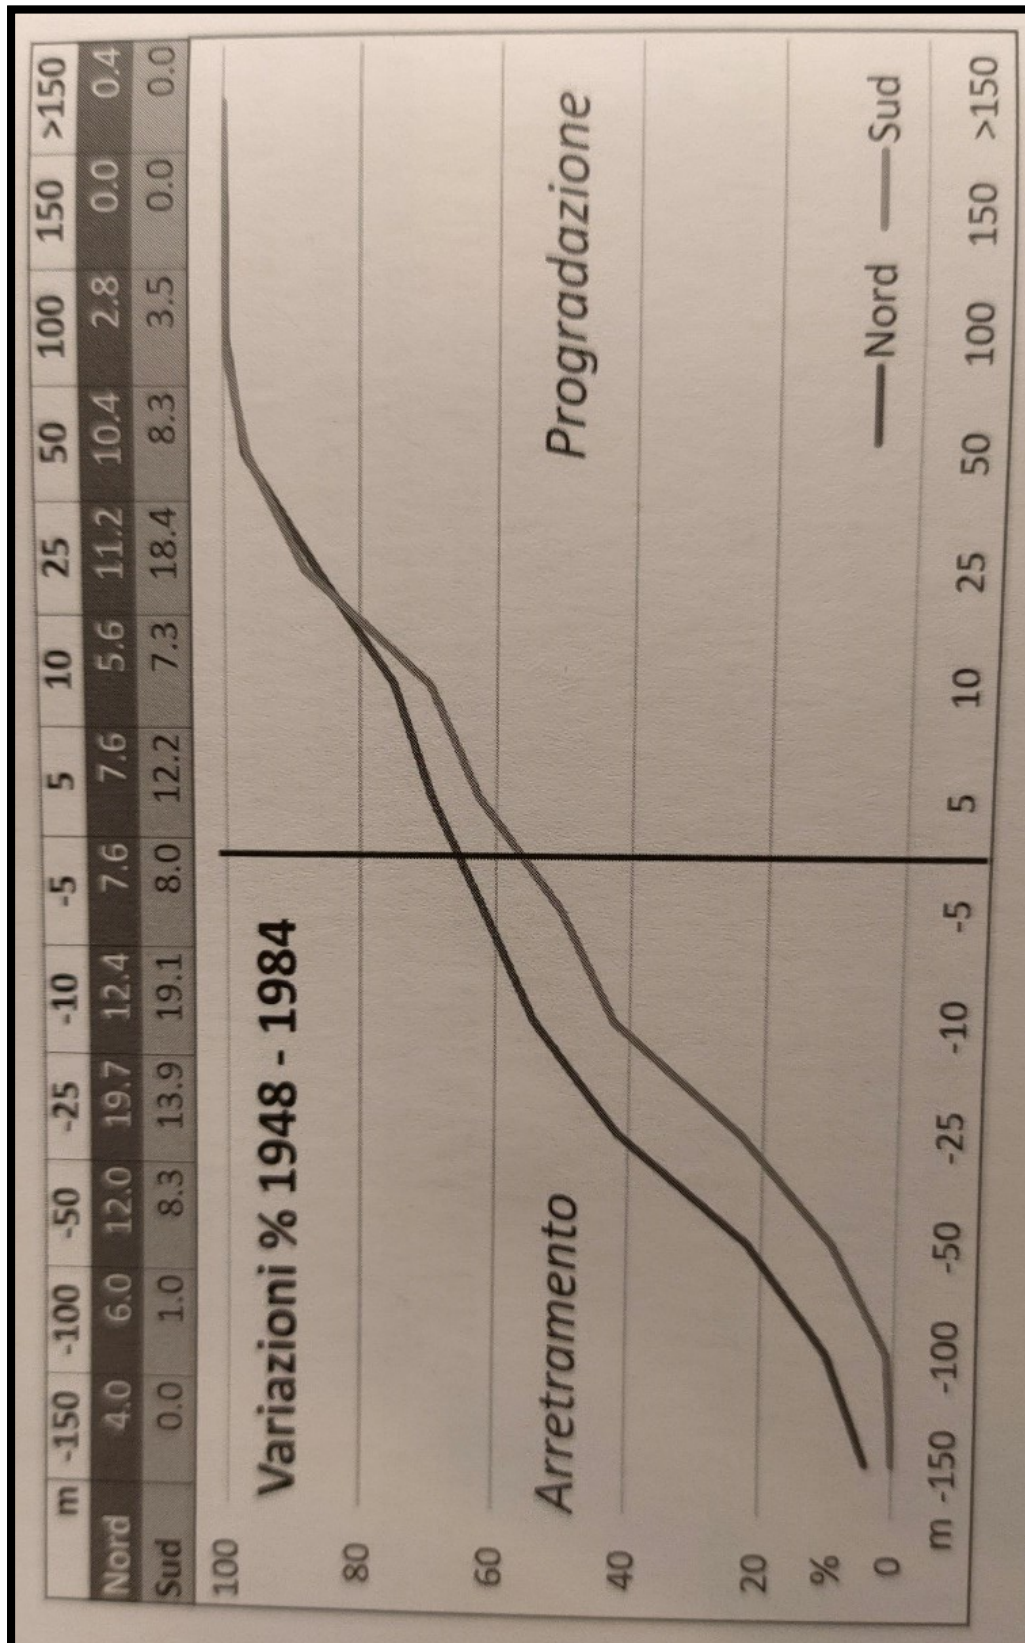
Tra il 1948 e il 1984, lungo la porzione meridionale del litorale di Pesaro si può notare localmente l'effetto protettivo delle molte opere di difesa costiera costruite nel dopoguerra, soprattutto a partire dalla seconda metà degli anni '60 che mantengono la linea di riva. Però, nonostante le protezioni assunte, rimangono alcune zone dove si presentava un severo arretramento, come nei litorali tra Pesaro e Fano, l'area di Torrette di Fano e Marotta.

Fig. 1.47 – Variazioni della linea di riva intercorse tra il 1948 e il 1984 nei due settori del litorale marchigiano (da Articolo: “Evoluzione storica e attuale del litorale delle Marche” di Carlo Bisci, Gino Cantalamessa, Federico Spagnoli, Mario Tramontana. 2021)

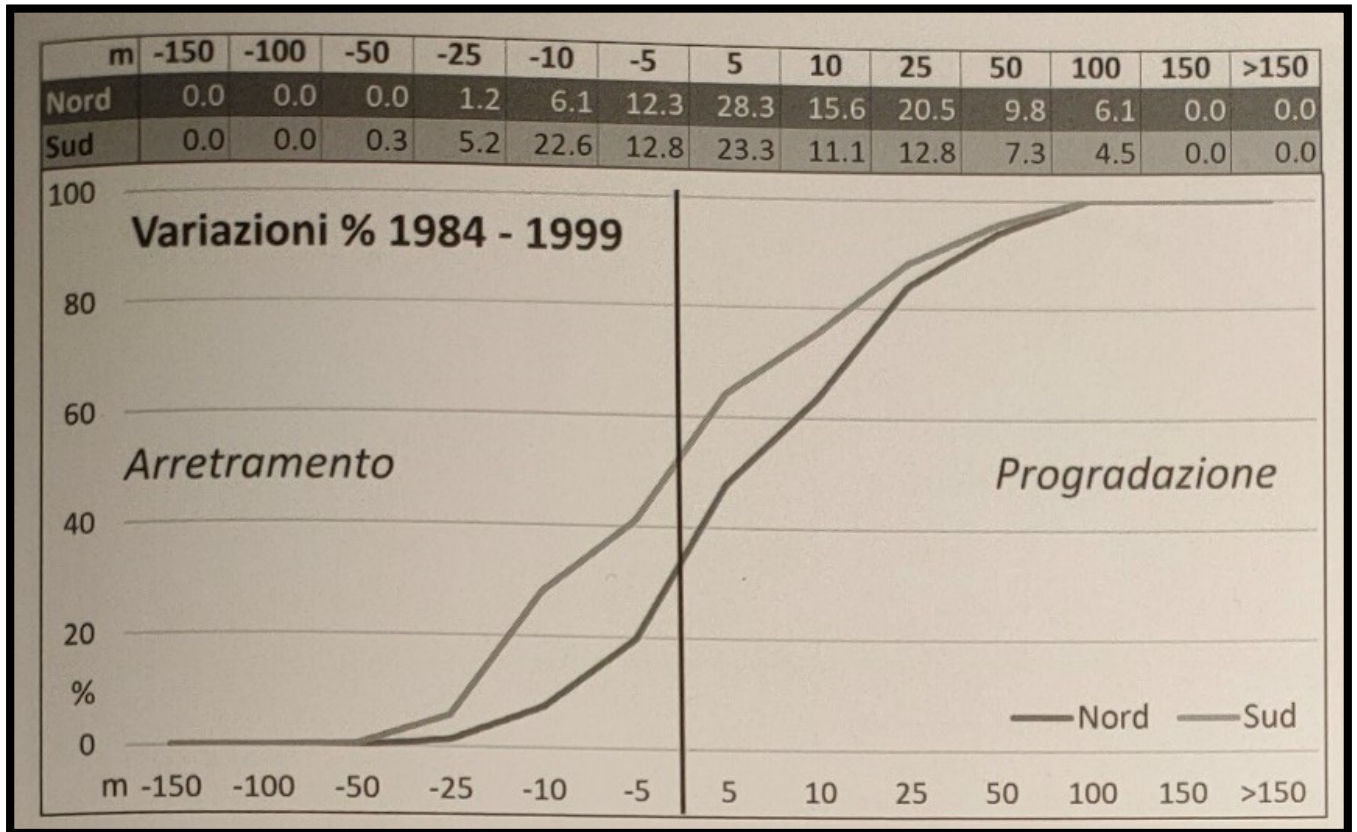
Invece nel periodo che intercorre tra il 1984 e il 1999, la maggior parte della linea di riva della Regione è quasi interamente protetta dalle opere di difesa rigide, mostrando la loro efficacia soprattutto nella zona litorale tra Pesaro e Fano. Però ancora si evidenziavano fenomeni di arretramento locali nelle spiagge della città di Fano, che sono poi stati compensati con i nuovi interventi generali intorno all'ultimo ventennio, portando ad una buona stabilità l'andamento della linea di riva su quasi tutta la costa marchigiana. Ad oggi,

Fig. 1.49 – Variazioni della linea di riva intercorse tra il 1984 e il 1999 nei due settori del litorale marchigiano (da Articolo: “Evoluzione storica e attuale del litorale delle Marche” di Carlo Bisci, Gino Cantalamessa, Federico Spagnoli, Mario Tramontana. 2021)

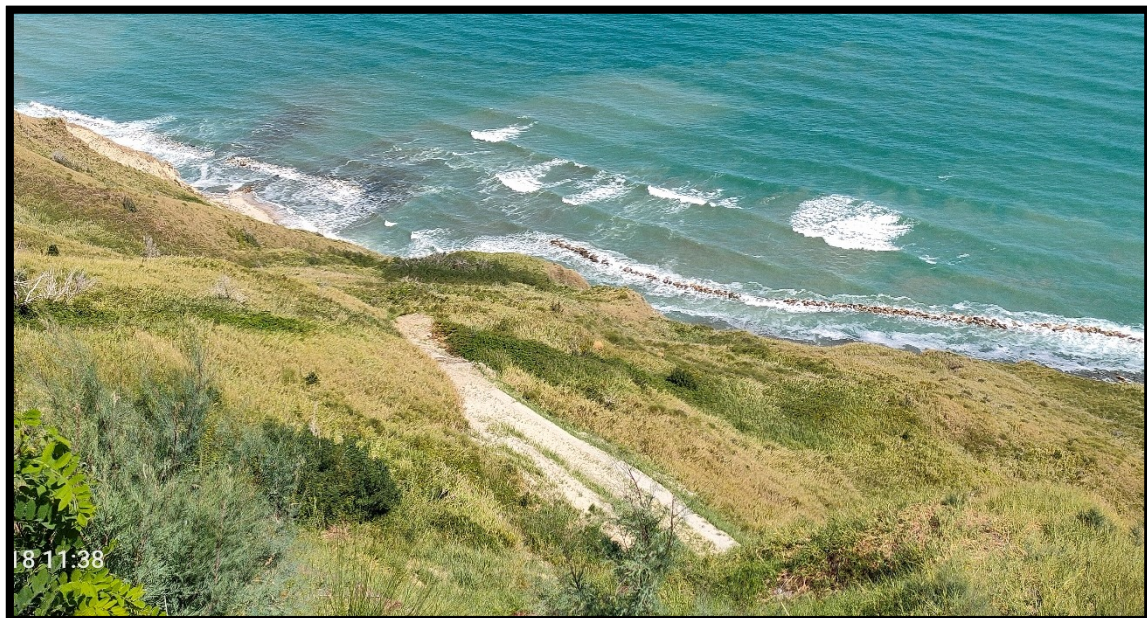
Fig. 2.3 - Foto panoramica delle opere a protezione della spiaggia di Casteldimezzo (18 agosto 2021)

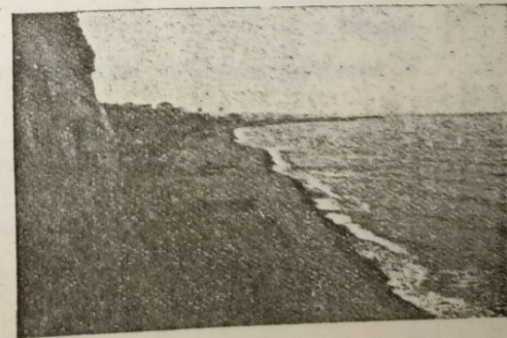
Fig. 12 - Spiaggia di Gabicce nel 1946 in fase di erosione.

Si noti, dal confronto con la precedente, la grande porzione di essa asportata dal fenomeno erosivo.

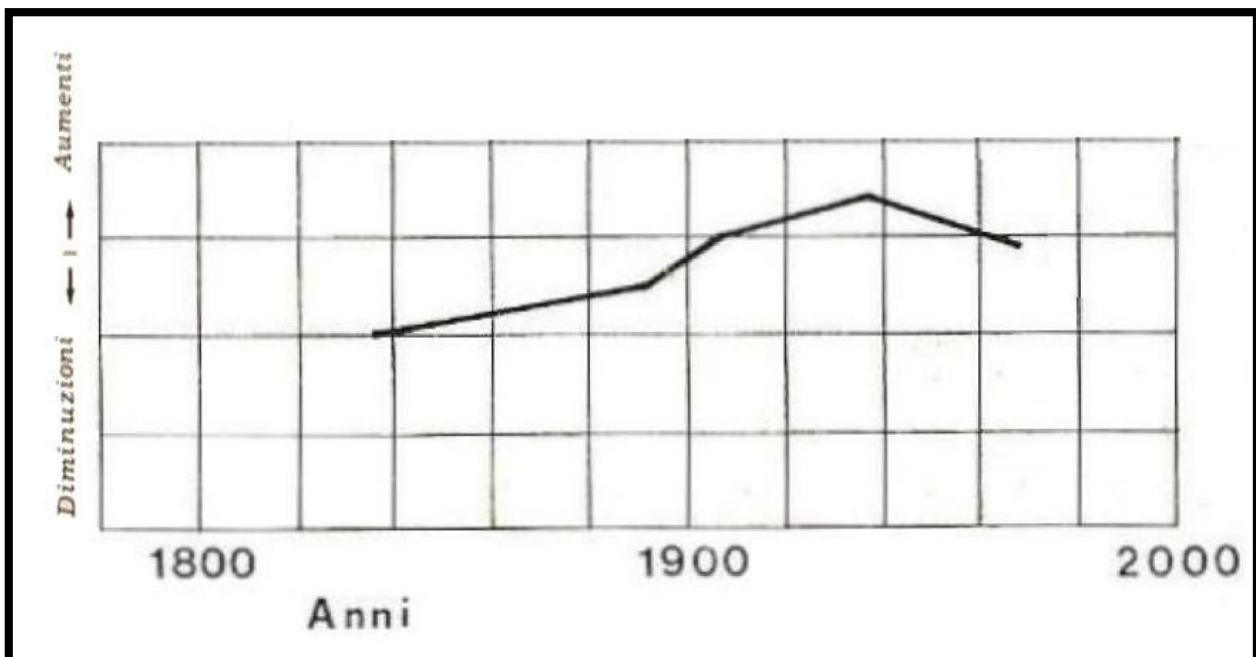
Il litorale di Gabicce tra il 1835 e il 1938 ha subito un incremento di 135 m, mentre nel periodo dal 1938 al 1967 si è registrata una riduzione di 48 m.

Nella fig. 2.18 si può osservare il quadro complessivo delle variazioni costiere del litorale di Gabicce dal 1835 al 1967:

Fig. 2.18 – Variazioni della spiaggia.

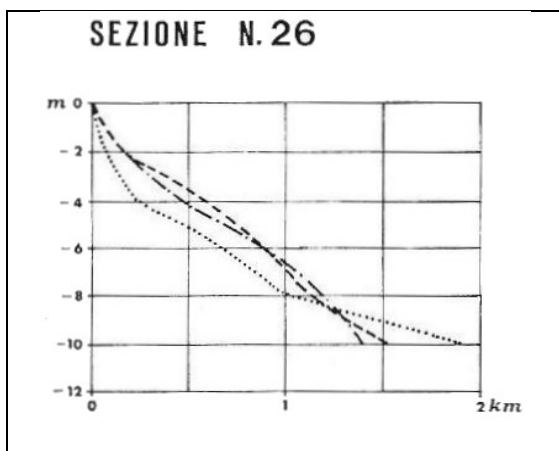
Fig. 2.23 – La sezione n. 26, eseguita di fronte a Gabicce Monte, mostra una diminuzione della profondità dei fondali presso la costa e una sua accentuazione più al largo.

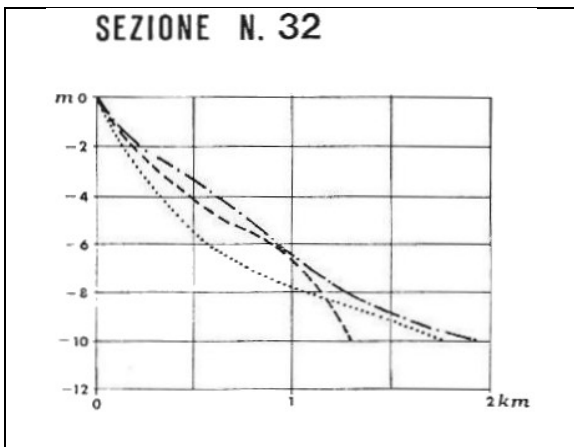
Fig. 2.29 – La sezione n. 32, eseguita presso la foce del Foglia, pone in evidenza una diminuzione della profondità dei fondali presso la costa dopo il 1870.

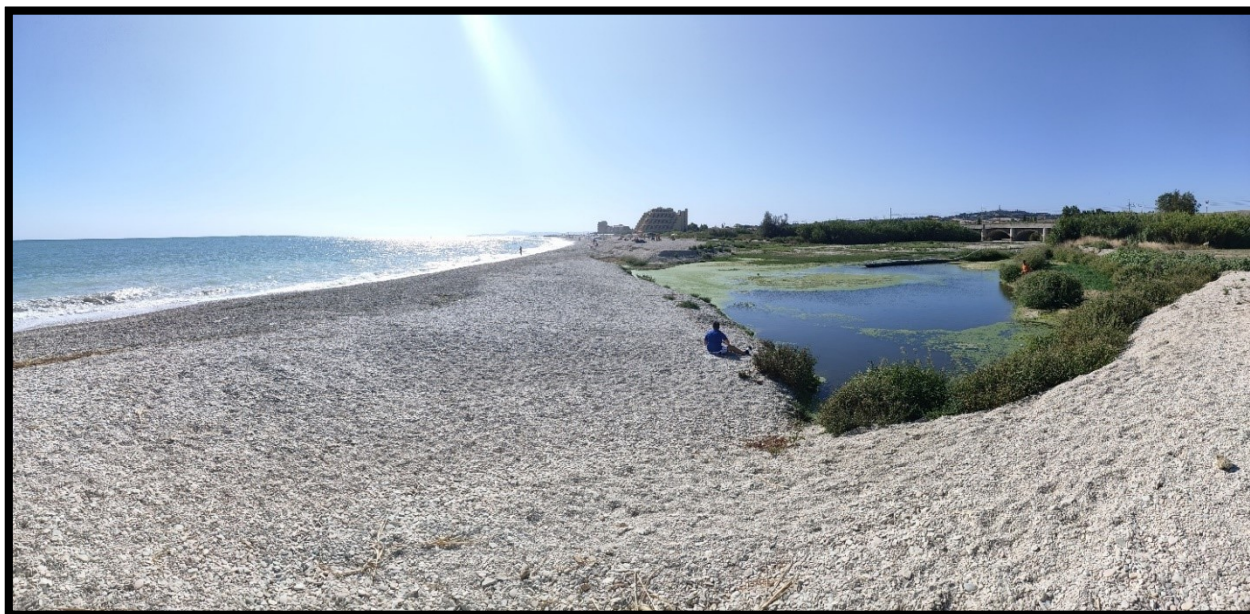
Per lo stesso motivo, l'apertura fociale larga circa 300 m si presenta ostruita da una tipica barriera ghiaiosa, interrotta soltanto da una breve incisione nella sua estremità sinistra, attraverso la quale il torrente ha la possibilità di scaricare in mare le sue insignificanti portate di magra:

Fig. 2.74 - Lato sinistro della foce del fiume che mostra la barra ghiaiosa (19 agosto 2021, ore 9:57 AM)

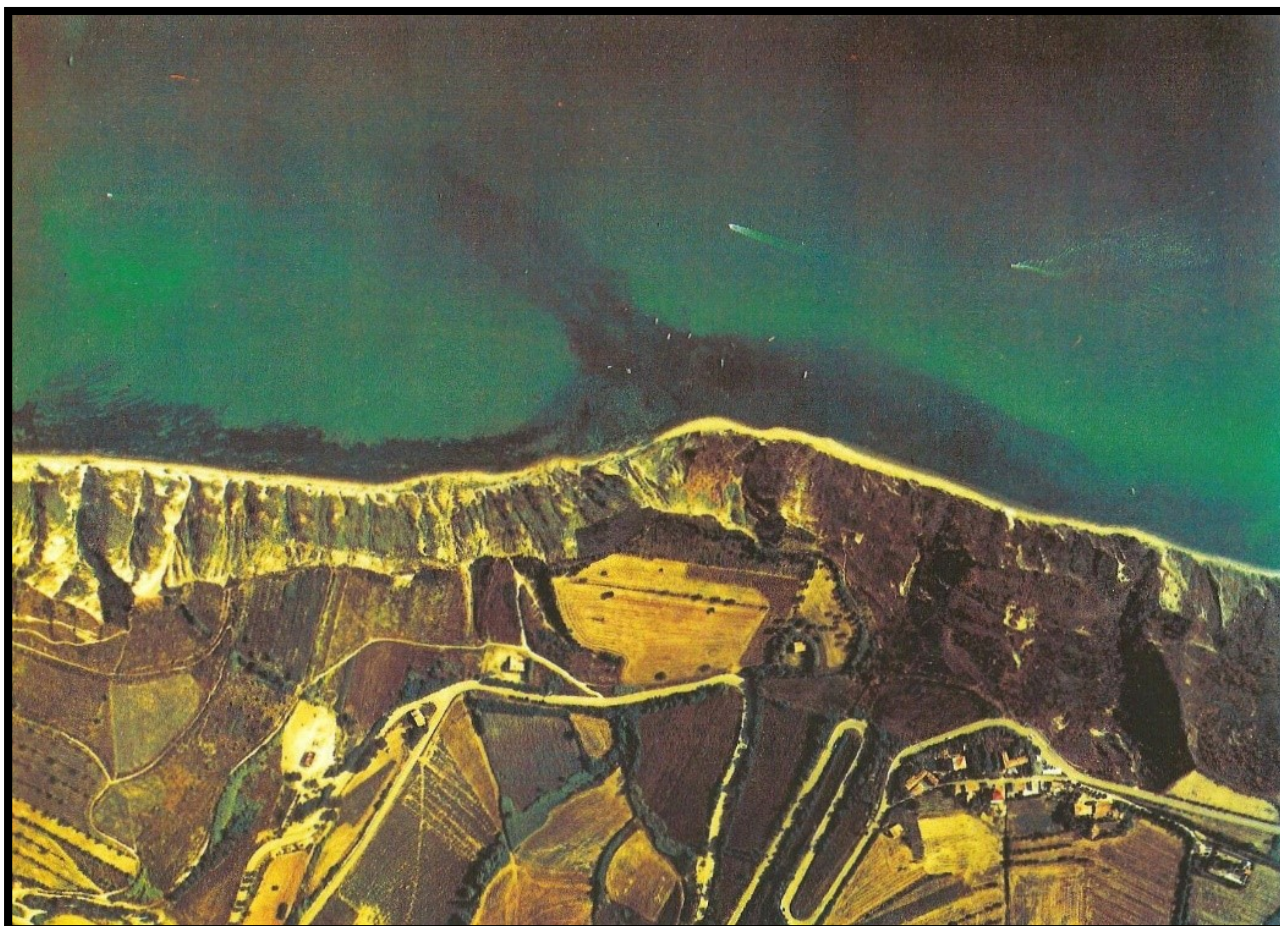
Fig. 3.1 – S. Marina di Focara. Veduta aerea del luogo del rinvenimento e dei resti sommersi dell'antico promontorio.

L'antico scalo naturale oggi non esiste più, però dall'esame della fotografia aerea (fig. 3.1) si possono ancora individuare i lineamenti generali dell'antico promontorio. Infatti, si intravede la presenza di una macchia oblunga di tonalità scura che spicca evidente nello specchio di mare circostante, e questa si tratta della parte sommersa della base del banco roccioso del promontorio rimanente dopo l'escavazione dovuta all'effetto dell'erosione marina.

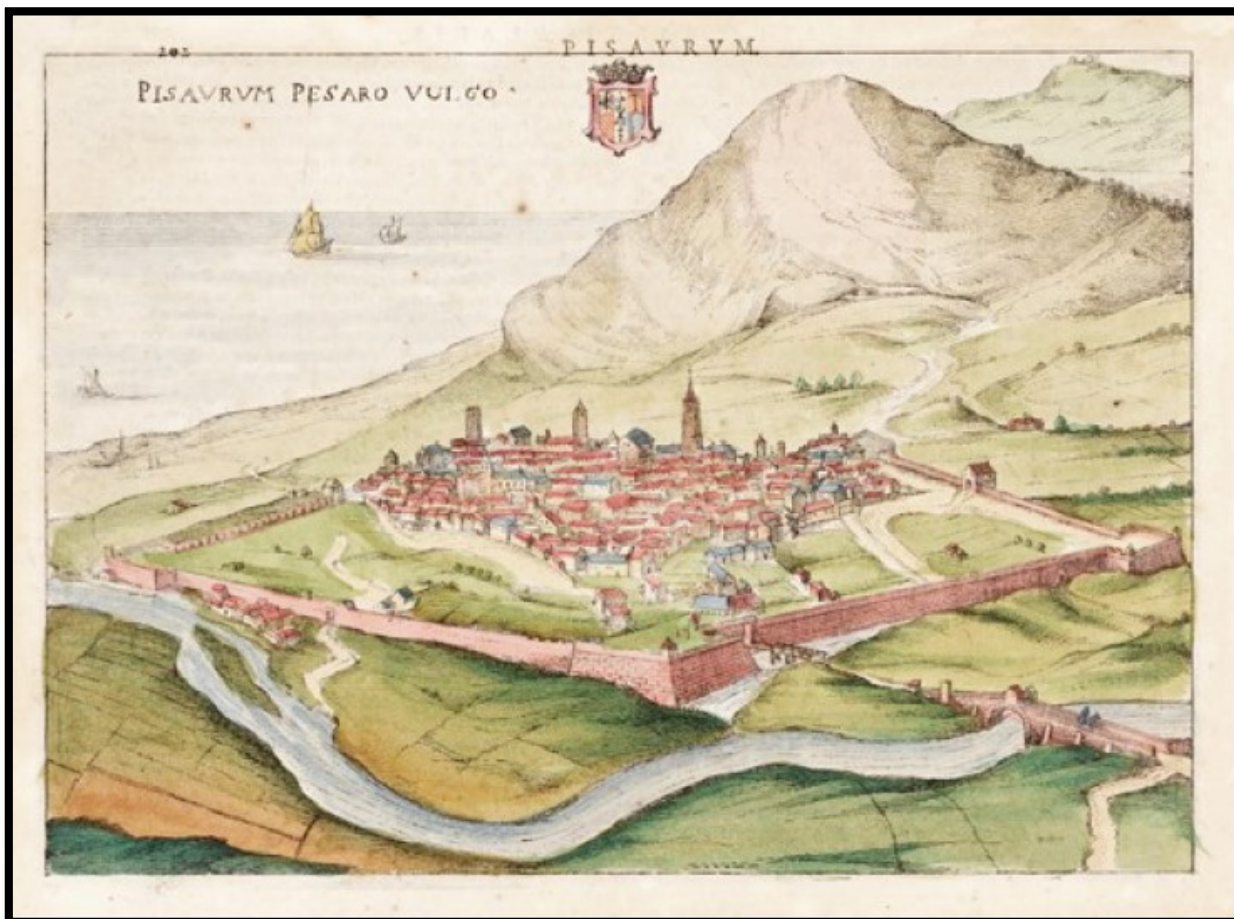
Fig. 3.5 – Pesaro e il suo porto nel XVII secolo (immagine ricavata dal documento “Porto di Pesaro, Lavori di dragaggio per il ripristino delle quote operative delle darsene del Porto. Campagna di sorveglianza archeologica durante le operazioni di escavo dei fondali marini.” Relazione tecnica del Dott. Alessio Cinti - Archeologo)

occupò dei disegni e della cura dell'opera, mentre la costruzione delle banchine, costituite da due file di pali battuti e riempite di fascine, furono affidate a Giovanni Cortese, che si aggiudicò l'appalto dei lavori.

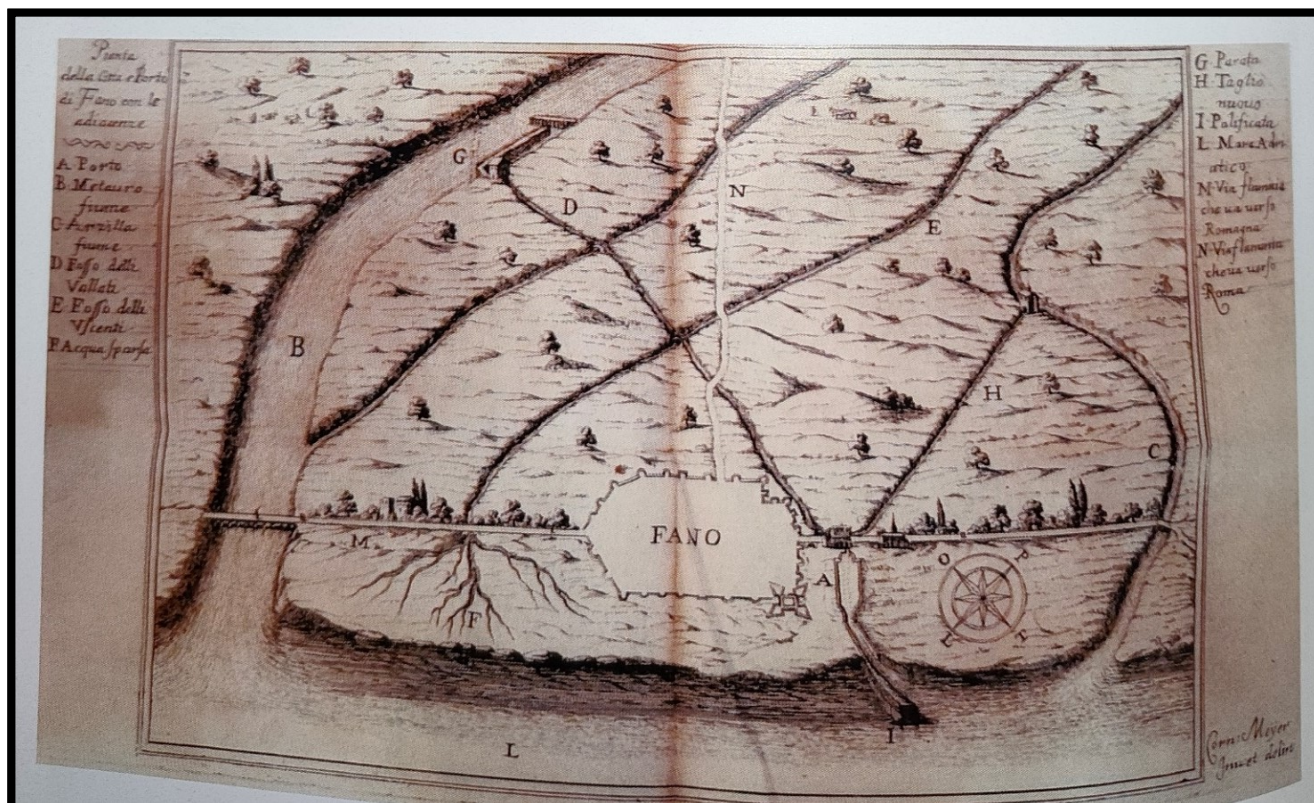
Fig. 3.8 – Archivio di Stato di Roma, Congregazione del Buon Governo, s. II, b. 1504, Fano, 1687 -1702, cc. n.n., ad vocem: C. Meyer, Pianta della città di Fano.

Finalmente nel 1681 venne ingaggiato l'ingegnere idraulico olandese Cornelio Meyer, uno dei massimi esperti in progettazione idraulica, che si assunse l'incarico di risolvere le problematiche che afflissero l'approdo fanese, permettendone il suo tempestivo ripristino in modo da ripristinare un luogo di ricovero protetto dove le imbarcazioni potessero ripararsi dalle burrasche e dalle incursioni dei pirati che affliggevano le coste della città, cercando di respingere la proposta di rifare un nuovo porto all'Arzilla potendosi restaurare quello vecchio. Il progettista nederlandese fece un sopralluogo della struttura, e dalla sua perizia evidenziò la necessità di portare a ripristino lo scalo per restituire la navigabilità delle sue acque, evidenziando alcuni punti deboli che resero l'infrastruttura poco durevole, come ad esempio il fatto che fosse posta la facciata al vento di Levante senza alcun riparo che difendesse l'imboccatura del porto dalle brecce trasportate dalle correnti marittime, consigliando la costruzione di una palificata che difendesse la bocca del porto dallo stesso vento e la deviazione del canale che convogliò l'acqua del Metauro alla darsena del porto, migliorando così l'afflusso dell'acqua proveniente dal fiume (eventualmente con l'ausilio dell'acqua del fosso degli Uscenti se si necessitava un afflusso maggiore) e permettendo un effetto migliore di espurgo, garantendo in questo modo la navigazione all'interno della struttura portuale, con una stima dei costi dei lavori pari a 14.000 scudi.

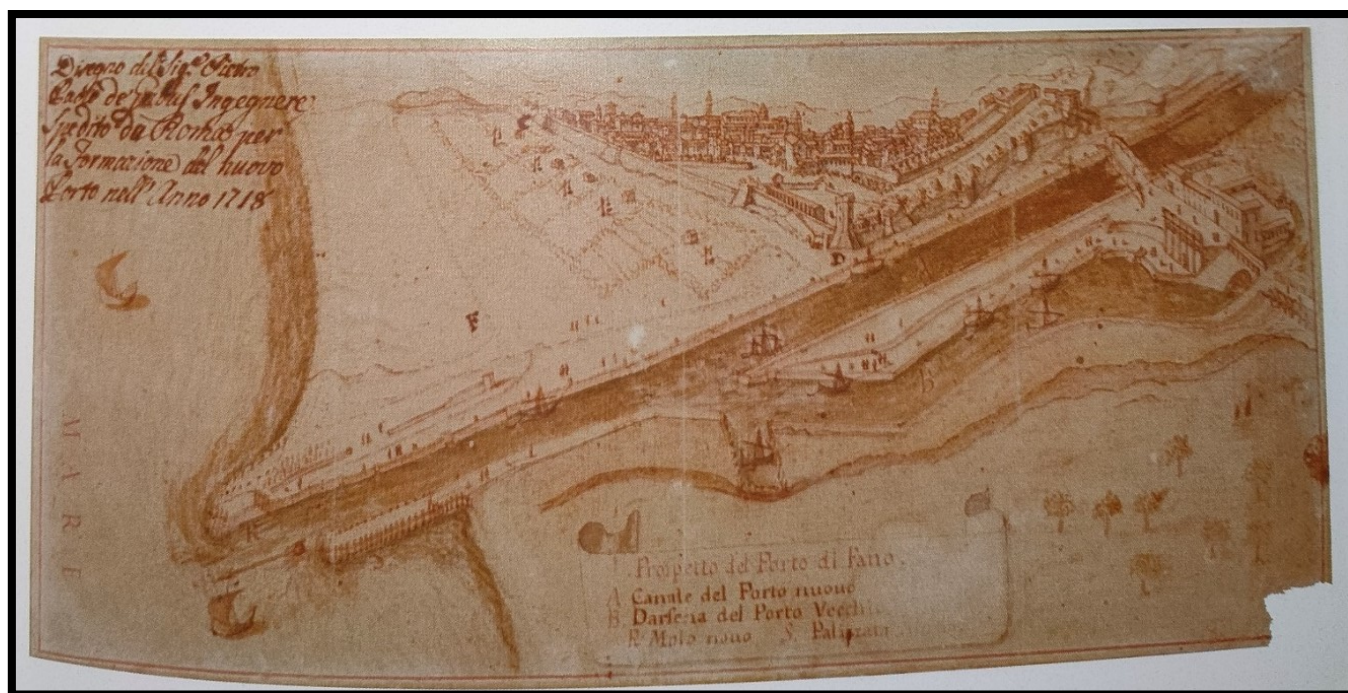
Fig. 3.11 – Archivio di Stato di Roma, Collezione Disegni e piante. I, cart. 26, f. 20: P.P. Gabus, Disegno del Sig.r Pietro Paolo Gabus Ingegnere spedito da Roma per la formazione del nuovo Porto nell'Anno 1718. Dall'insegna della legenda: "Prospetto del porto di Fano. A. Canale del Porto nuovo. B. Darsena del Porto Vecchio. R. Molo novo. S. Palizzata nuova" (immagine ricavata dal libro "Trasformazioni del porto di Fano nel XVIII secolo dalla speranza della felicità alla consueta disgrazia di tutte quasi l'opere pubbliche" di Iacopo Benincampi)

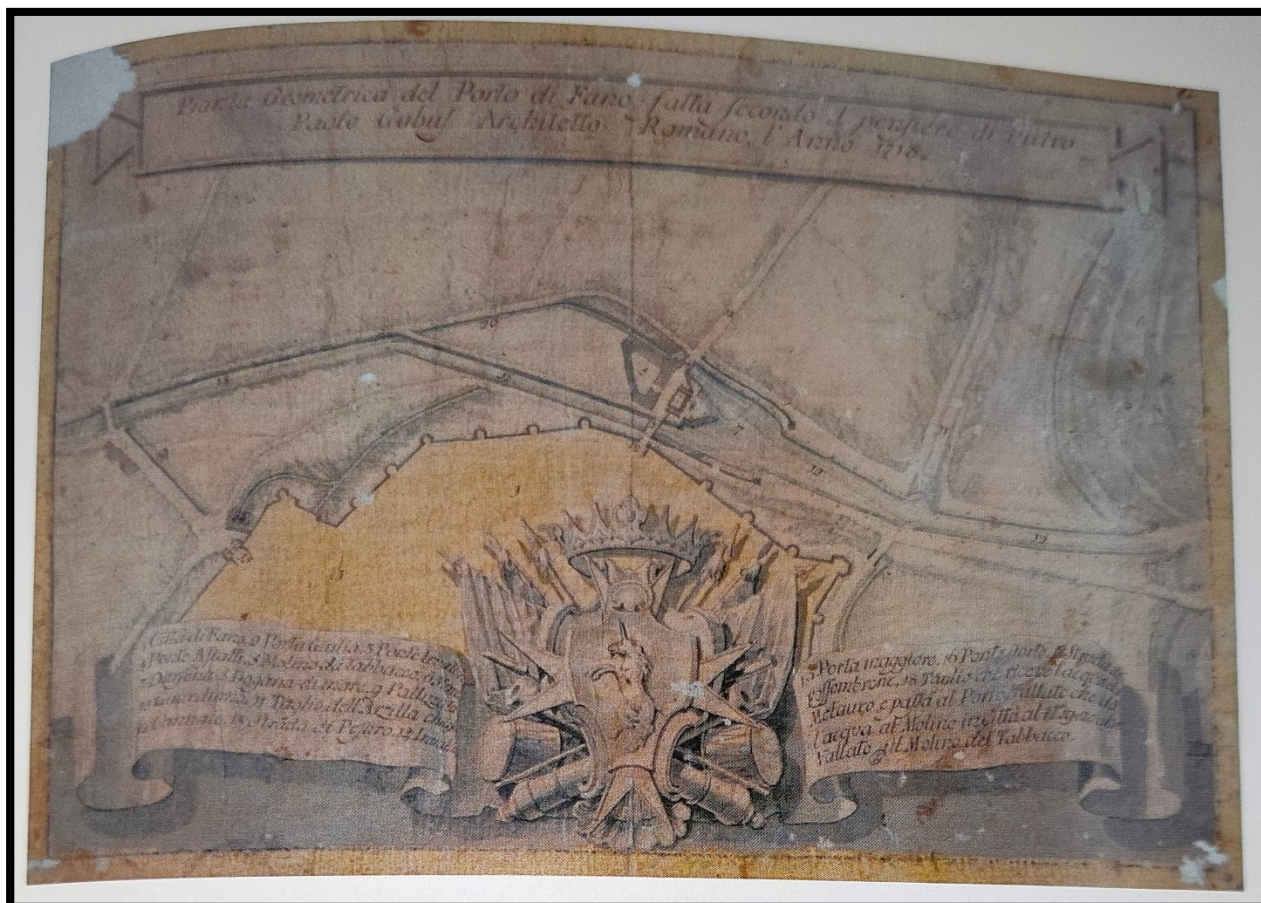
Fig. 3.12 – BIF, sez. Manoscritti, B3/35: P. P. Gabus (attr.), Pianta Geometrica del Porto di Fano fatta secondo il pensiero di Pietro Paolo Gabus Architetto Romano l'Anno 1718 (immagine ricavata dal libro "Trasformazioni del porto di Fano nel XVIII secolo dalla speranza della felicità alla consueta disgrazia di tutte quasi l'opere pubbliche" di Iacopo Benincampi)

La proposta del Manfredi però non venne mai approvata, sia dai periti che dalle autorità superiori, a causa del fatto che la commissione curiale cercò di risparmiare il più possibile sui costi, essendo la cifra stimata per i lavori troppo dispendiosa per le casse papali. In seguito a ciò, il tecnico romano Gabus prontamente presentò nel 1720 un nuovo progetto che rispose alle esigenze della Chiesa, definendo le linee guida nei seguenti punti: propose di derivare l'acqua del Metauro sopra la strada Papilia (o Pappilia), all'altezza del casale del Sig.re Domenico Amiani, con uno scavo in linea retta dal fiume verso il porto, di lunghezza 3,75 miglia e di larghezza 50 piedi all'inizio del canale e 40 piedi nella sua fine, con "pendenza 46 piedi" (calcolato come rapporto tra il massimo dislivello del canale e la sua lunghezza, considerato dallo stesso Gabus ottimale) e la costruzione di banchine sulle sue sponde. Per fare ciò fu necessario costruire una Chiusa nel letto del Metauro "per tutta la larghezza del fiume di buoni passani à schiena d'asino in linea obliqua alta sopra il fondo del fiume piedi três incirca con debita pendenza verso l'imbocco", all'altezza della strada

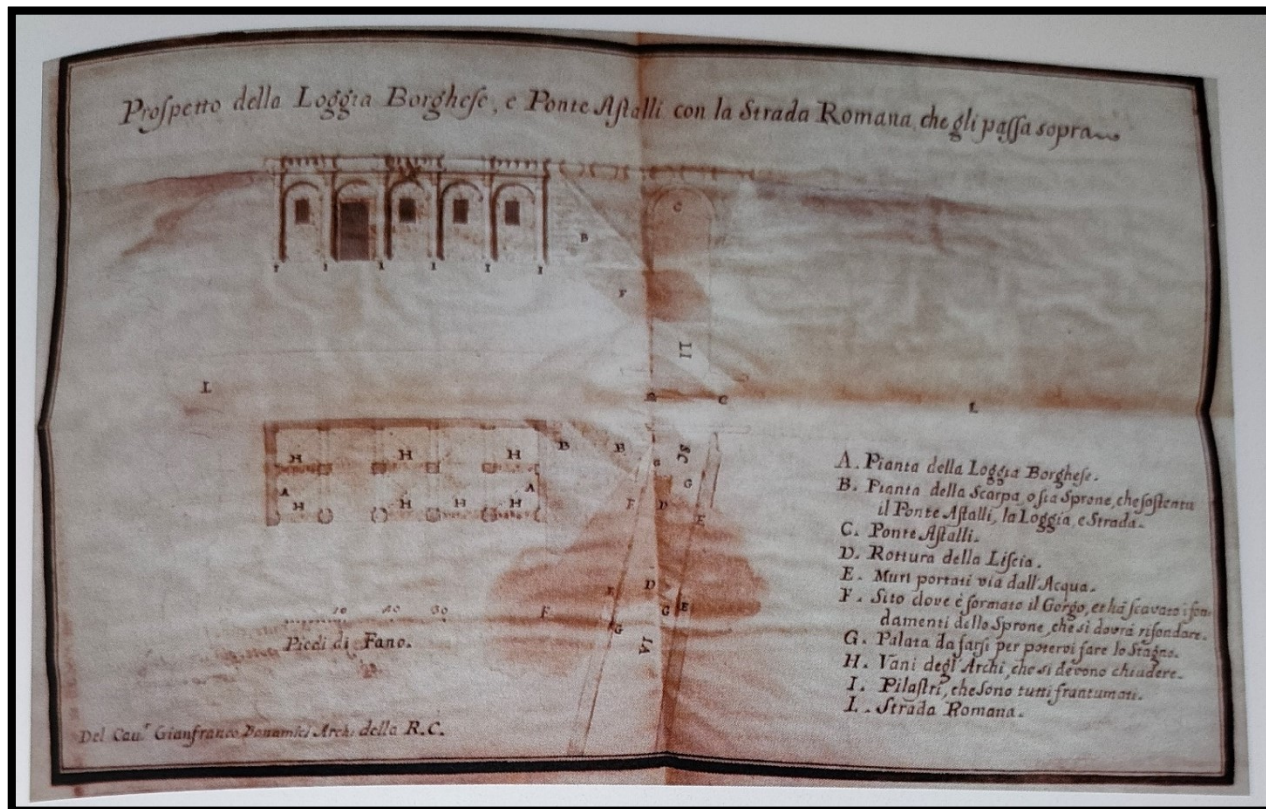
Fig. 3.16 – Archivio di Stato di Roma, Congregazione del Buon Governo, s. II, b. 1512, Fano, 1745-49, cc. n.n., ad vocem: G.F. Buonamici, Prospetto della Loggia Borghese, e Ponte Astalli con la strada romana che gli passa sopra (1742 ca) (immagine ricavata dal libro “Trasformazioni del porto di Fano nel XVIII secolo dalla speranza della felicità alla consueta disgrazia di tutte quasi l'opere pubbliche” di Iacopo Benincampi)

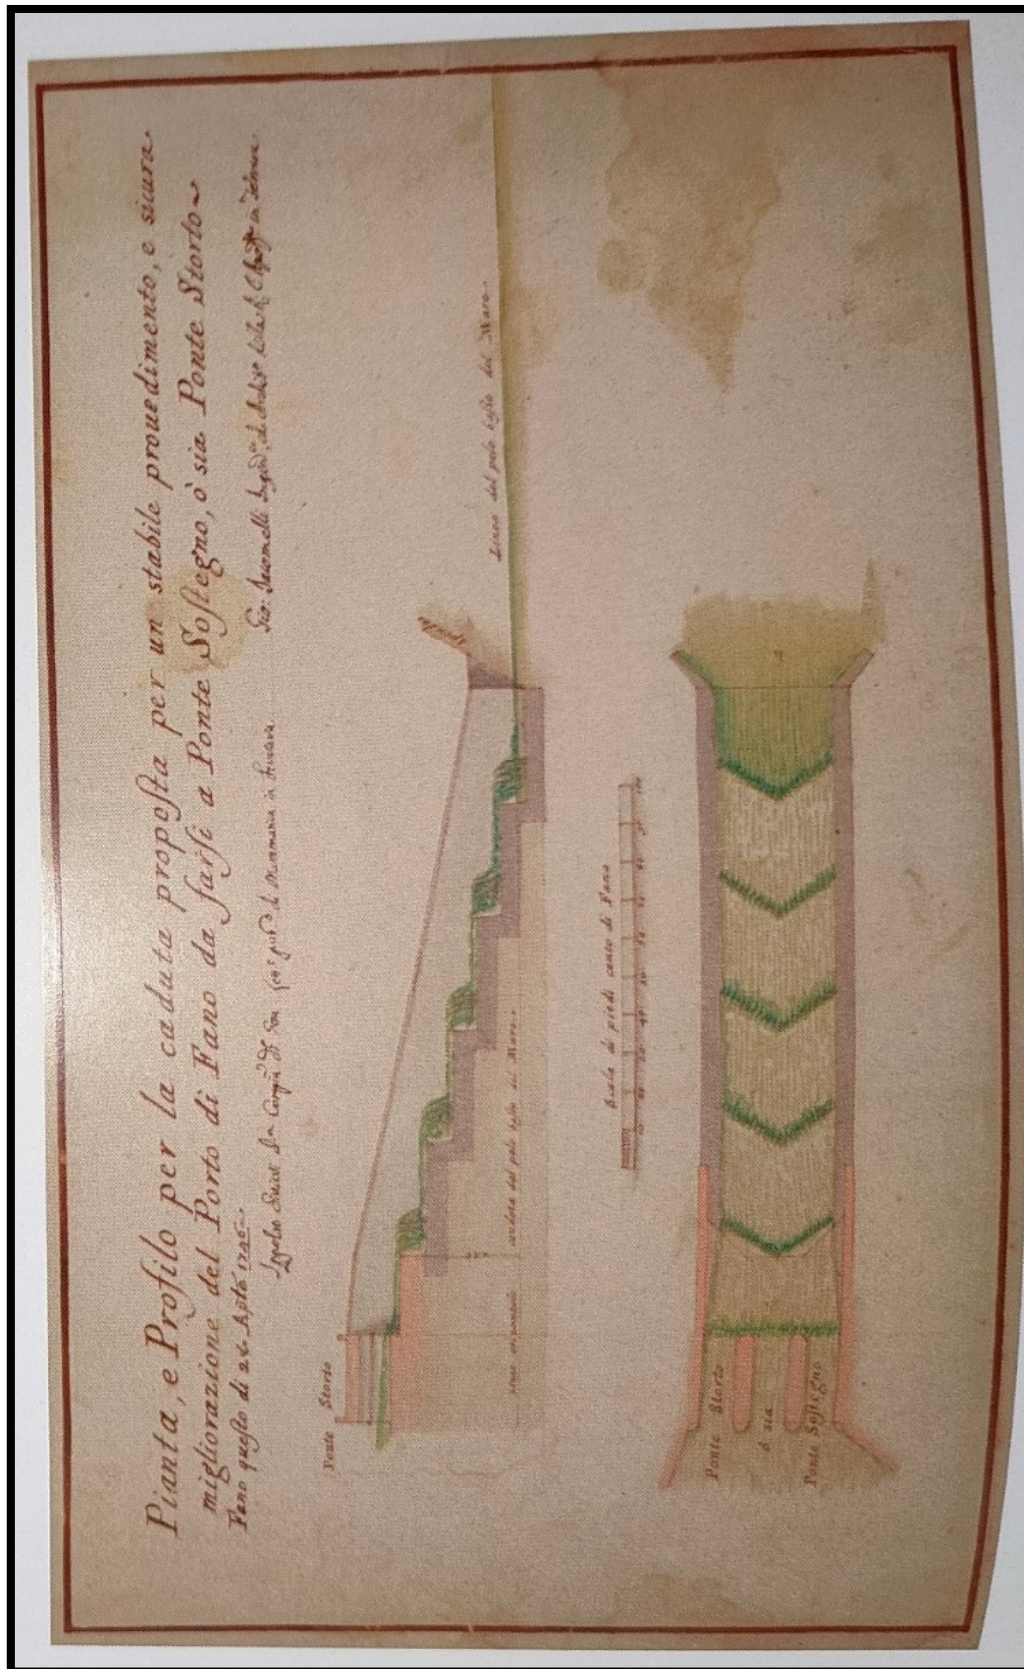
Fig. 3.20 – Archivio di Stato di Roma, Collezione Disegni e piante. I, cart. 26, f. 24: G. Jacomelli, I. Sivieri, Pianta e Profilo per la caduta proposta per un stabile provvedimento, e sicura miglioramento del Porto di Fano da farsi a Ponte Sostegno, ò sia ponte Storto, Fano questo di 28 aprile 1746 (immagine ricavata dal libro “Trasformazioni del porto di Fano nel XVIII secolo dalla speranza della felicità alla consueta disgrazia di tutte quasi l'opere pubbliche” di Iacopo Benincampi

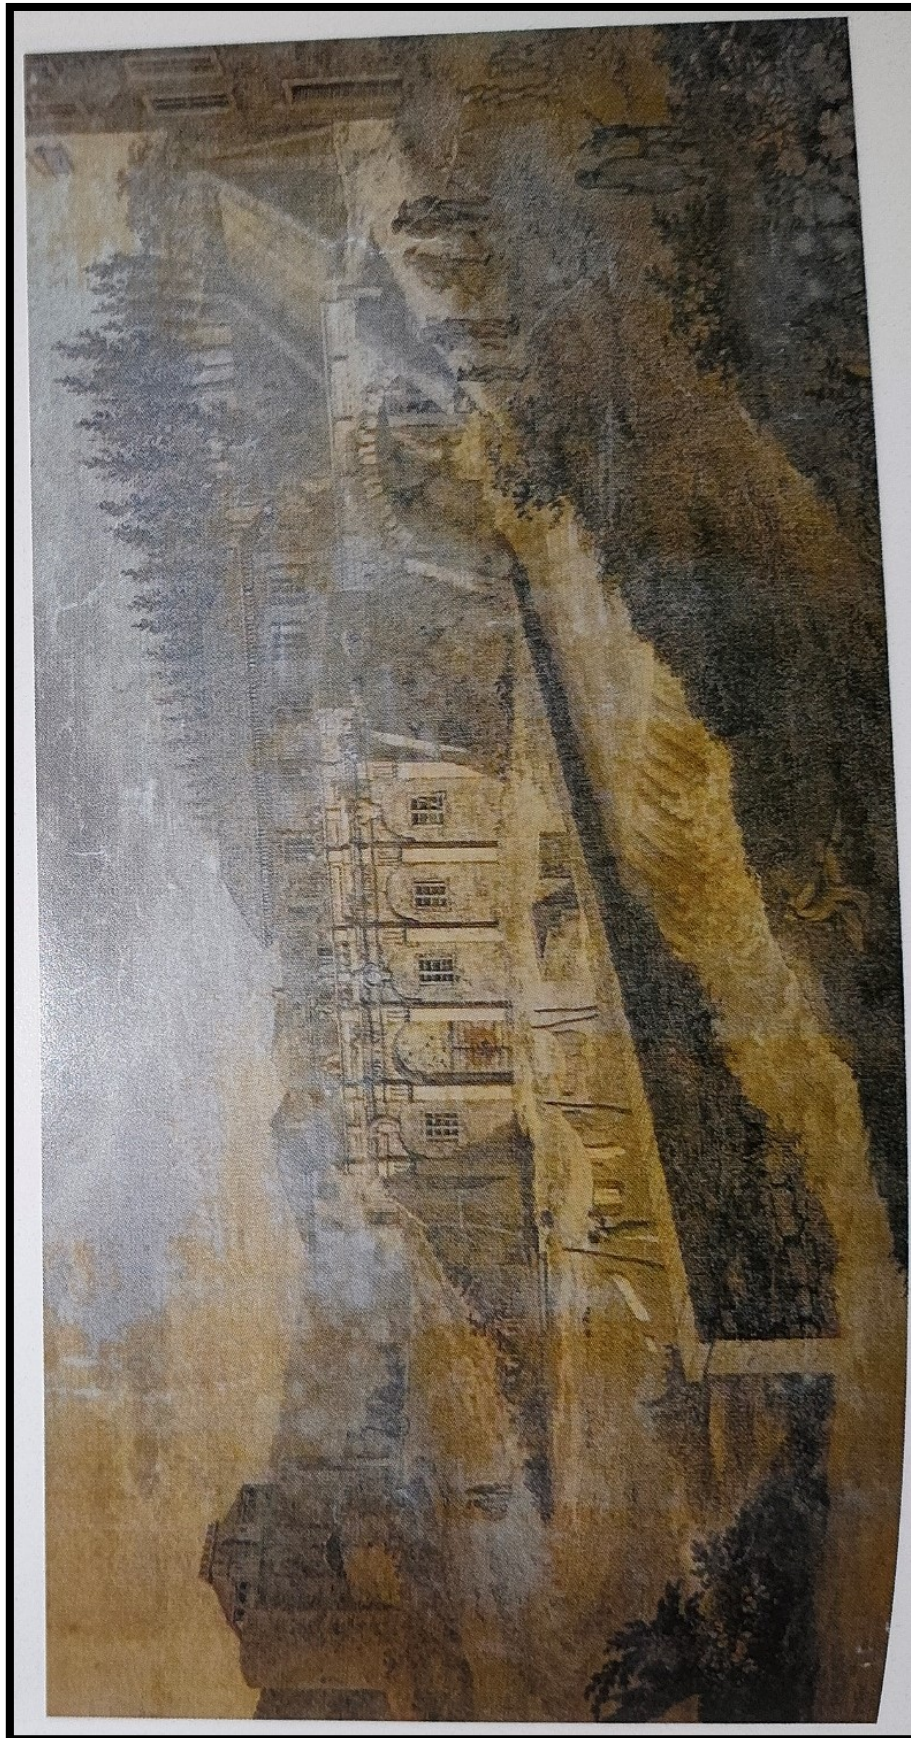
Fig. 3.27 – BIF, sez. Manoscritti, A3/82: H.F. Laurin, Chute du Canal qui part de la Riviere dite Metauro, devant la ville de Fano, diedé à Son Excellence Madame la Comtesse Marcolini née Baronne O. Kelly (1785) (immagine ricavata dal libro "Trasformazioni del porto di Fano nel XVIII secolo dalla speranza della felicità alla consueta disgrazia di tutte quasi l'opere pubbliche" di Iacopo Benincampi)

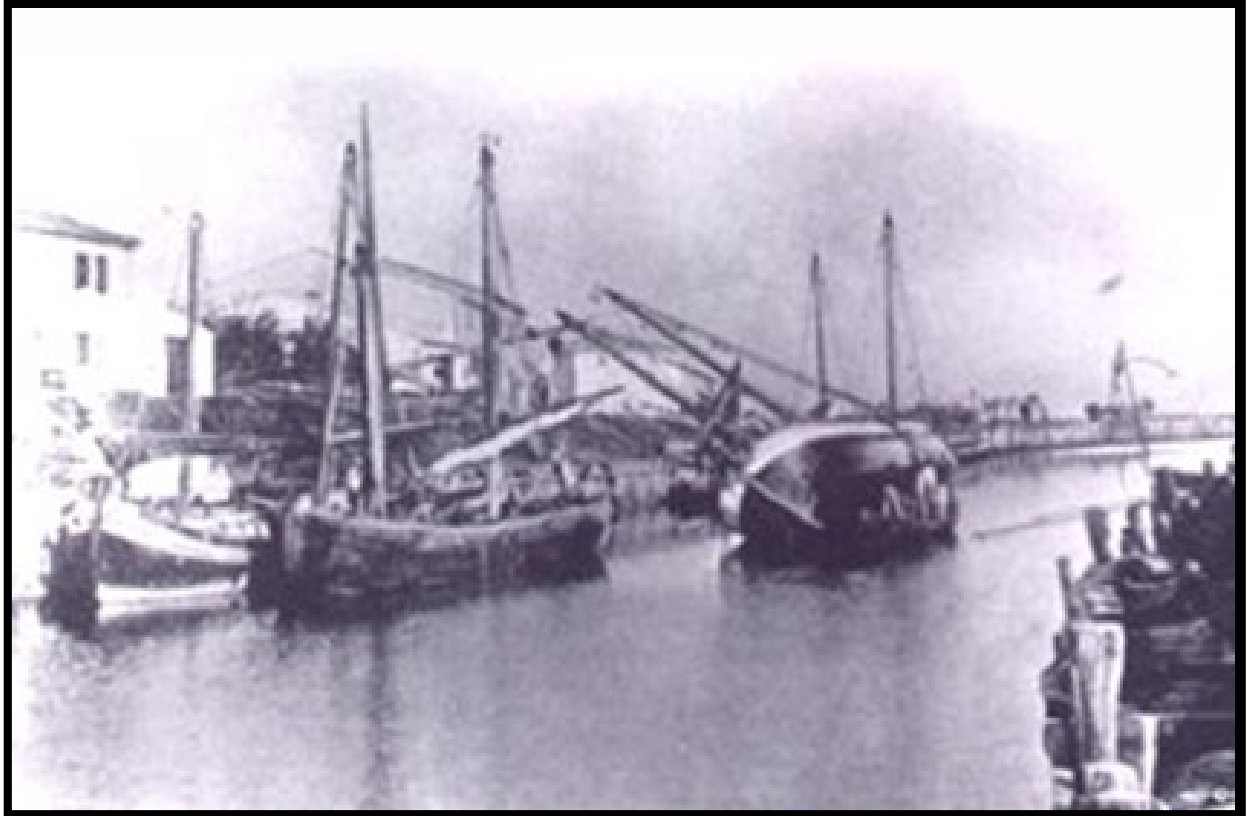
Fig. 3.31 – Il porto canale di Cattolica-Gabicce.

Fig. 3.32 – Il porto canale di Cattolica-Gabicce.

sul lato di ponente nel 1854 e per una lunghezza di 150 m sul lato di levante nel 1862. Dal 1893 in poi, con la costruzione di strutture in legno più robuste sopra le precedenti palafitte, presero anche corpo le prime rudimentali forme di porto canale.

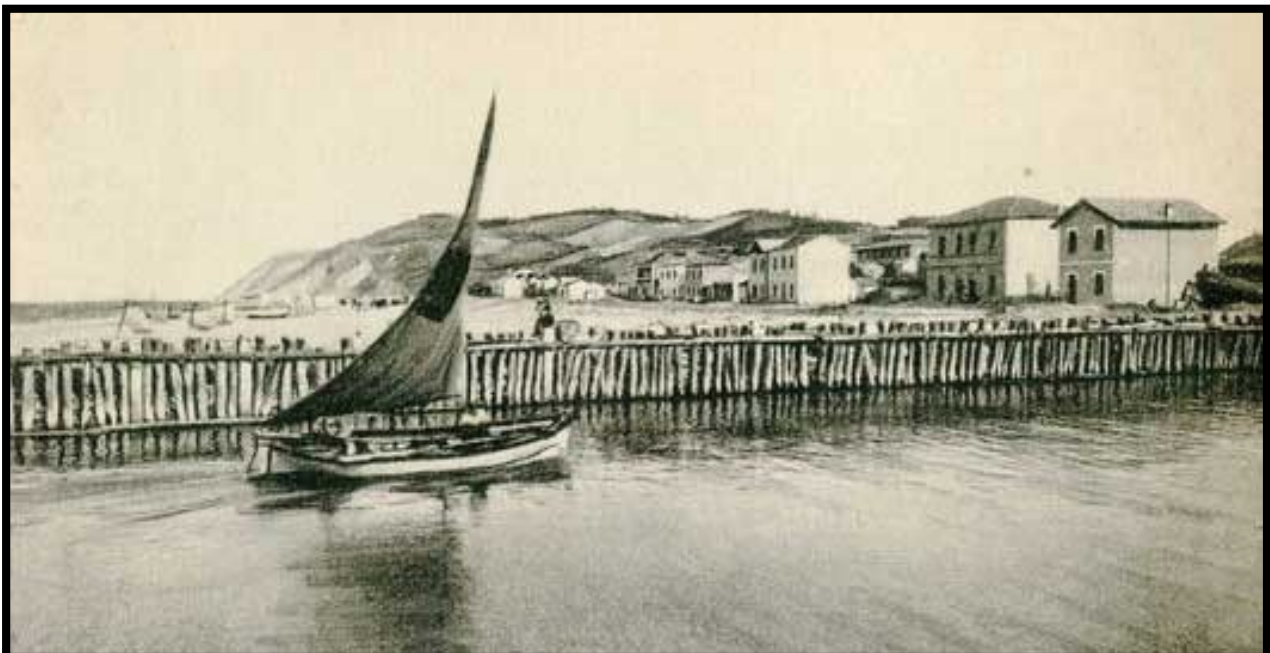
Fig. 3.33 – La palizzata.

Venne armata anche la foce a mare del torrente che, alla bocca, risultava aperta alla direzione nord-nord est. Questi primi moli esterni erano aggettanti solo per poche decine di metri, e le loro palizzate furono semplicemente protette, da gettate di scogli a ridosso delle strutture lungo i rispettivi lati esterni, nei tratti in aggetto verso le testate.
