**Evoluzione delle opere marittime di difesa della costa
settentrionale marchigiana**

**Evolution of the sea defence structures of the northern coast of
the Marches**

Tesi di Laurea di

Jason Primavera

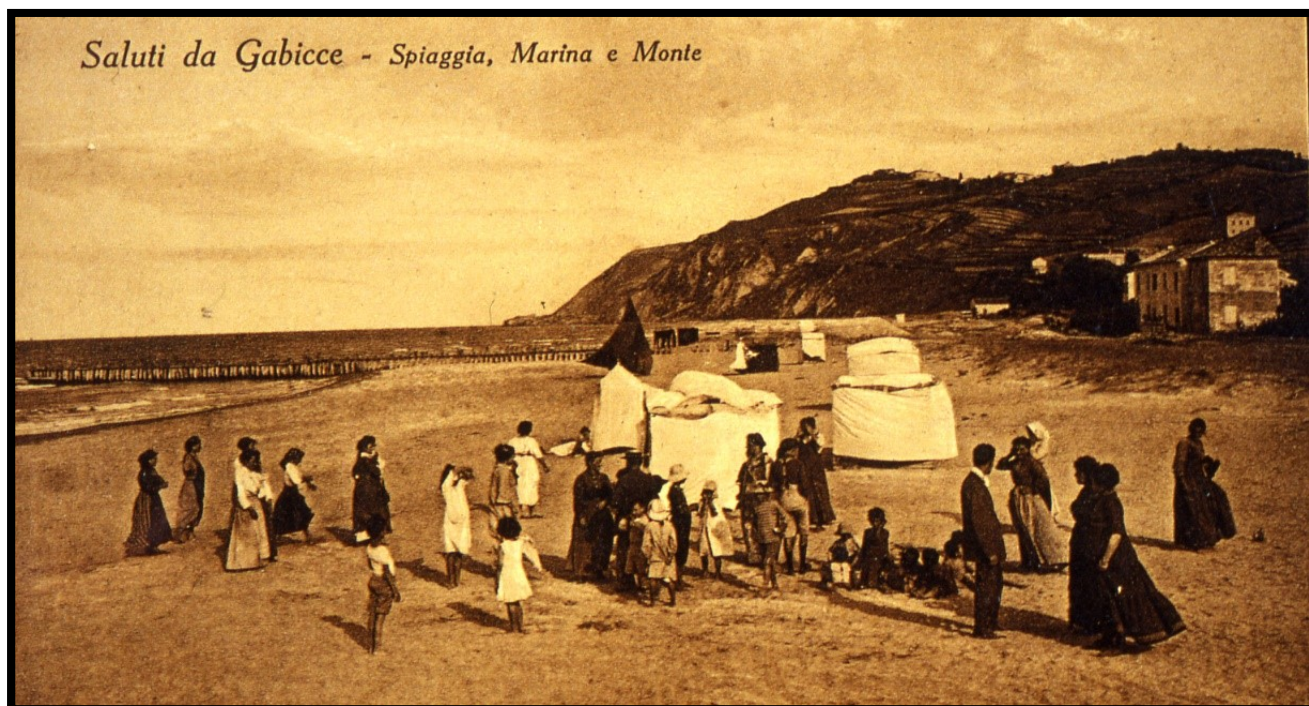
Fig. 3.35 – Gabicce Mare, primo Novecento.

La punta del promontorio, che si vede in fig. 3.35 ora non esiste più, e sin dagli ultimi decenni dell'800, in seguito a grosse frane che si sono prodotte ai piedi di Gabicce Monte, per contrastare l'invasione delle ghiaie nella spiaggia di fronte al centro dell'abitato di Gabicce Mare, fu costruito un pennello di scogli protratto in mare per una distanza di 50 m in direzione nord, radicato 320 m ad est del porto e posto sopraflutto al tratto di spiaggia da preservare. Nei primi decenni del '900 l'opera in questione fu ricostruita, con un orientamento leggermente diverso in direzione nord-nord est (pur mantenendo praticamente la stessa posizione della radice), utilizzando materiale cementizio e con la forma tipologica più propria di un molo.

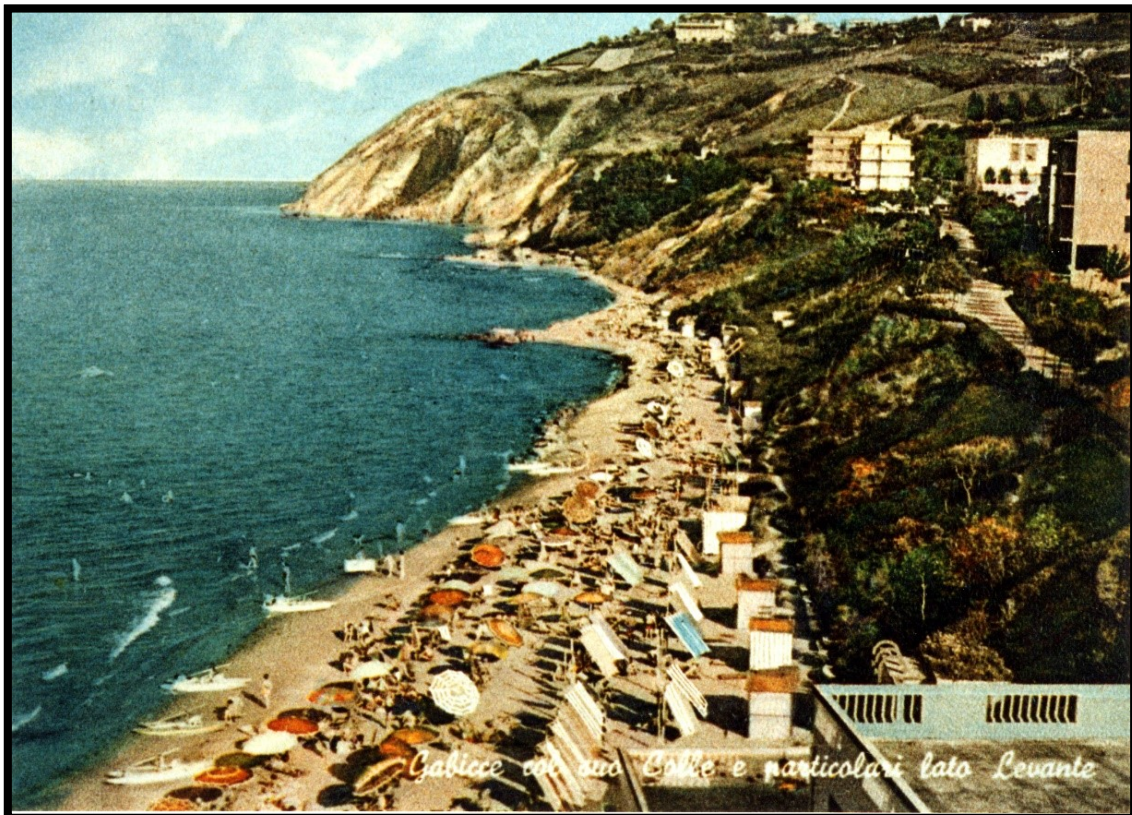
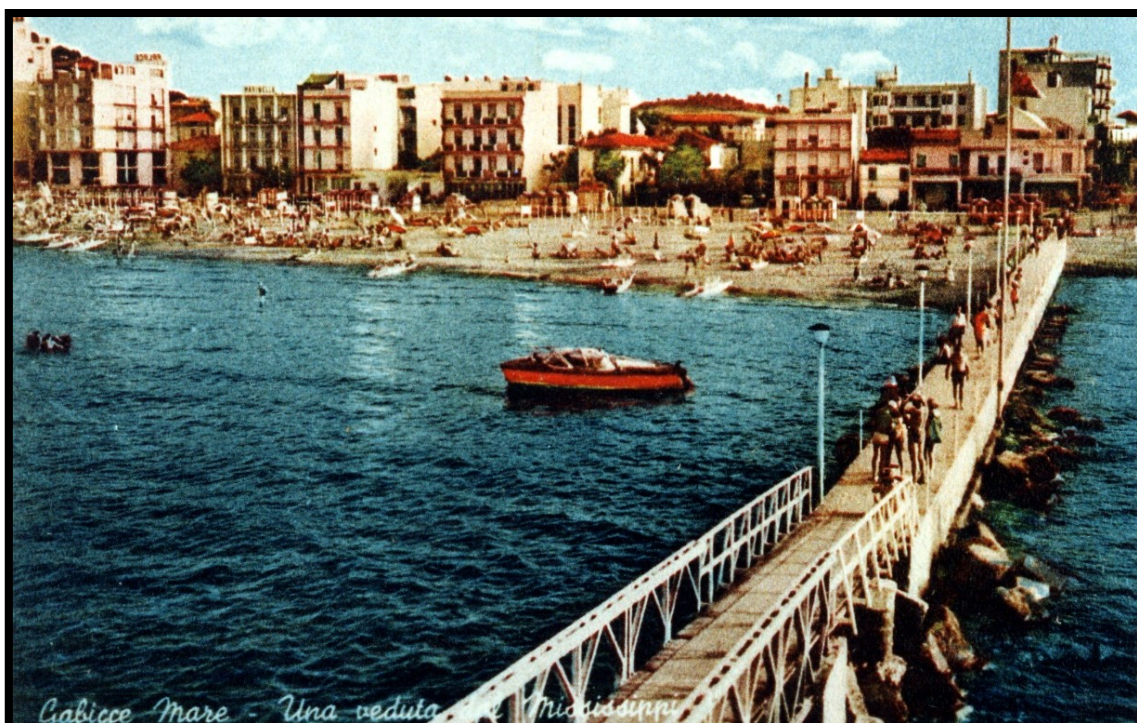
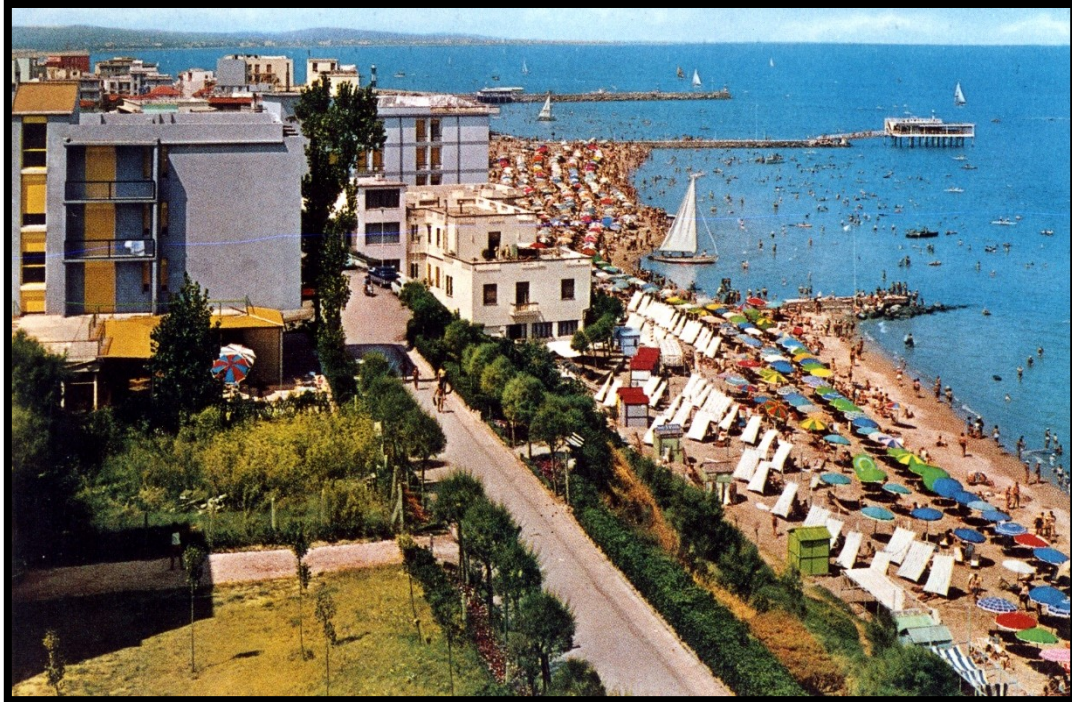
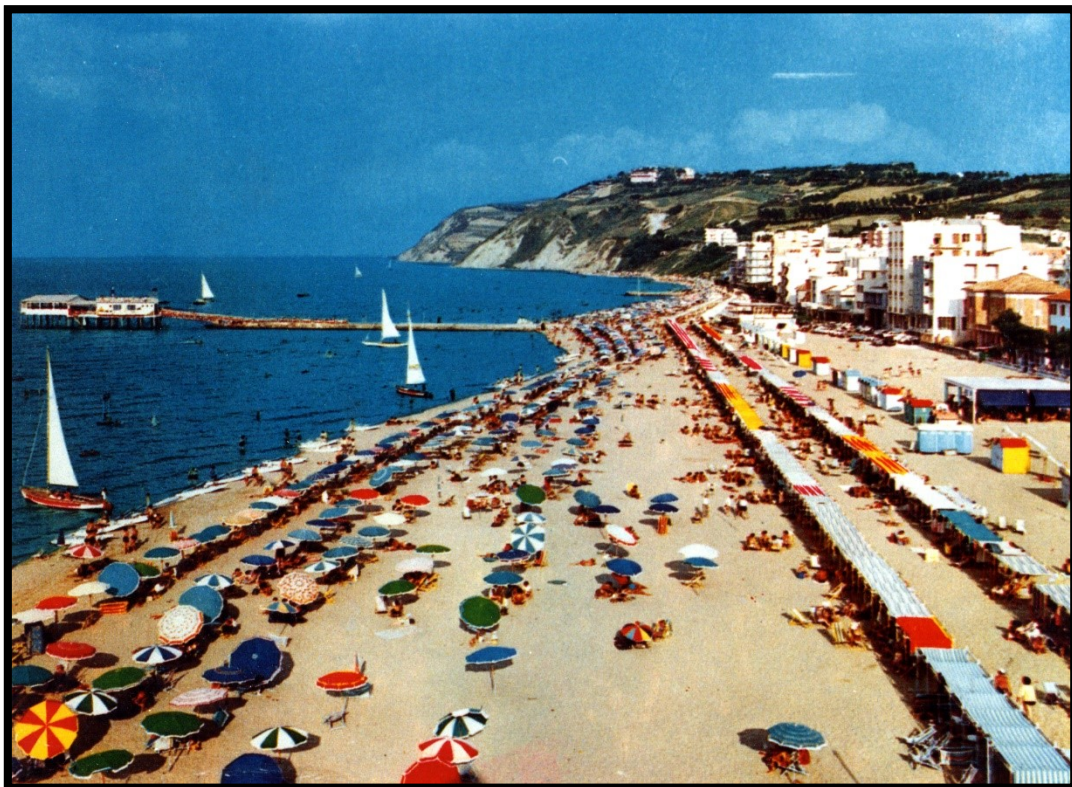
Dalle immagini seguenti si può vedere come, dopo pochi anni, la scogliera parallela abbia arrestato l'arretramento della spiaggia e favorito un avanzamento dell'ultima:

Tutte queste opere disposte a ridosso della battigia, pur se parzialmente già smantellate dall'azione ondosa, sono rimaste attive fino al decisivo avanzamento della riva avvenuto negli anni '70, una volta completate le opere di difesa poste più al largo. Le barriere parallele

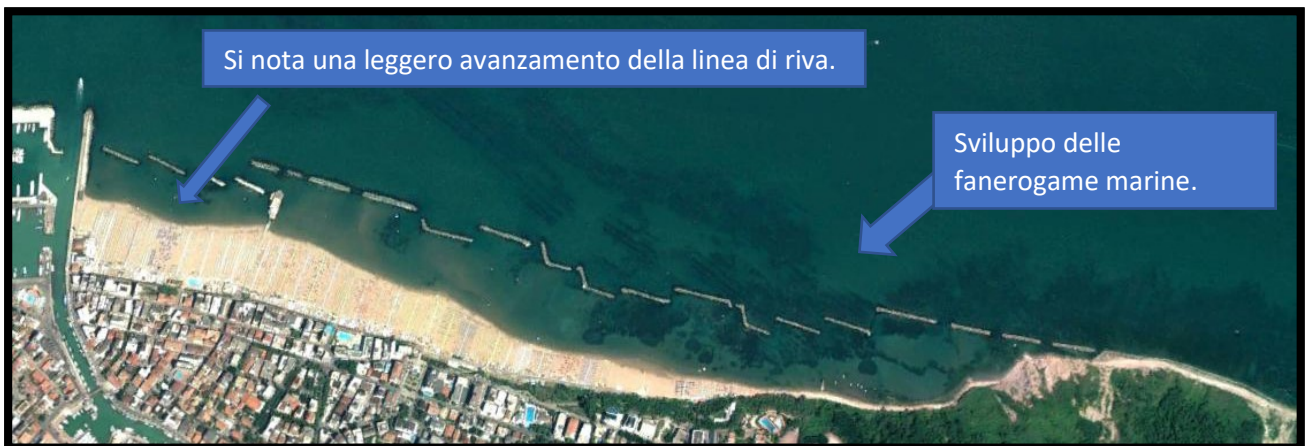
Fig. 4.10 – giugno 2010 (Immagine satellitare ottenuta dal software Google Earth)

Negli ultimi 20 anni nella costa di Gabicce Mare si notano leggeri cambi di morfologia della linea di riva, ma in particolare si nota lo sviluppo delle fanerogame marine che ha caratterizzato (e tutt'ora caratterizza) il litorale di Gabicce Mare nel periodo di giugno 2010 (fig. 4.10). Nel periodo tra il 2012 e il 2016 le opere marittime hanno subito un allineamento omogeneo, probabilmente per favorire un maggior afflusso dell'acqua ed intervenire sullo sviluppo delle fanerogame marine (in quanto queste piante acquatiche sembrano aver subito una riduzione durante questo periodo) (fig. 4.12). Oltre l'anno 2016 non si notano rilevanti evoluzioni del litorale e delle opere marittime, ma solo uno sviluppo marcato delle piante acquatiche.

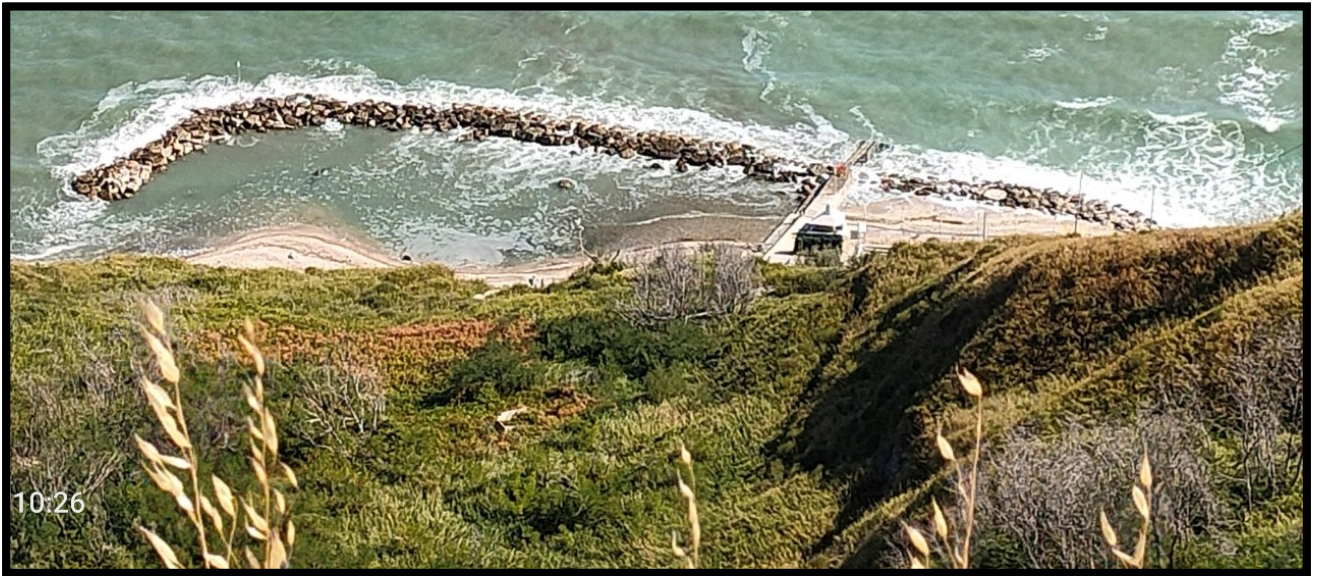
Fig. 4.20 – Dettaglio delle scogliere emerse sul lato sinistro della spiaggia di Casteldimezzo (18 agosto 2021)

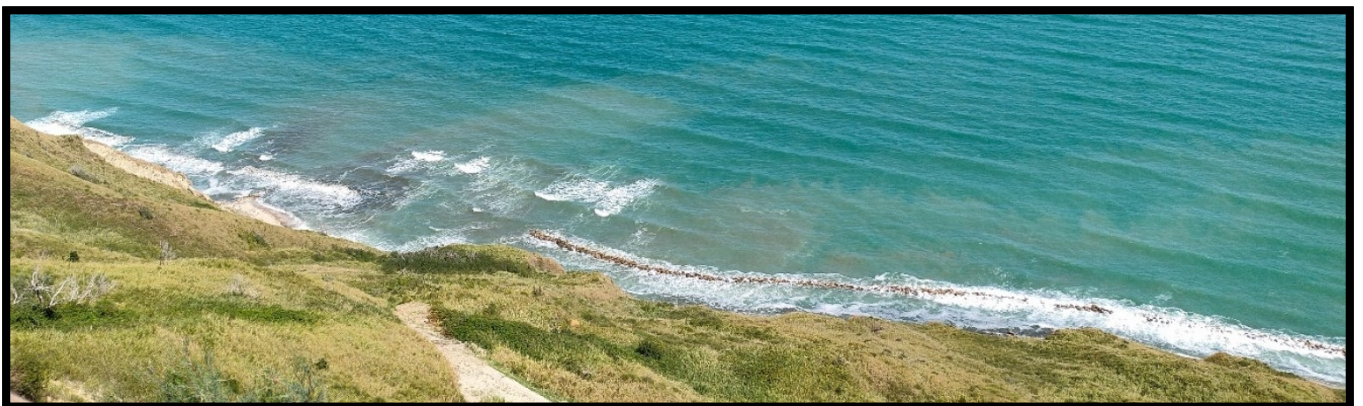
Fig. 4.21 – Scogliere emerse a protezione della spiaggia di Casteldimezzo (18 agosto 2021)

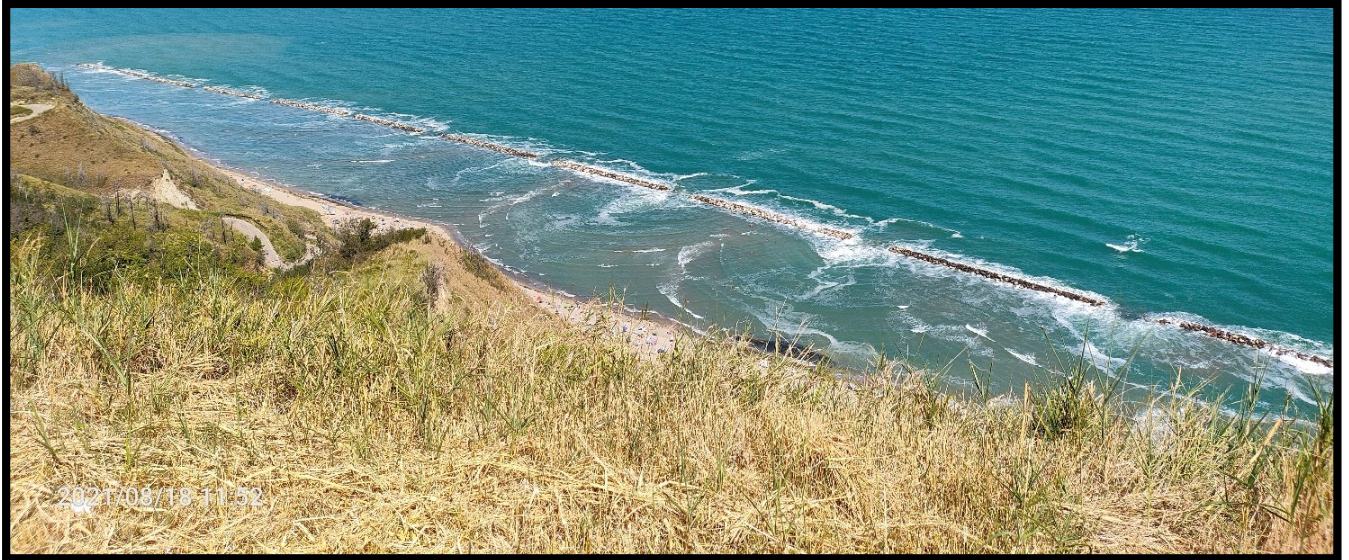
Fig. 4.22 – Scogliere emerse a protezione della spiaggia di Focara (18 agosto 2021)

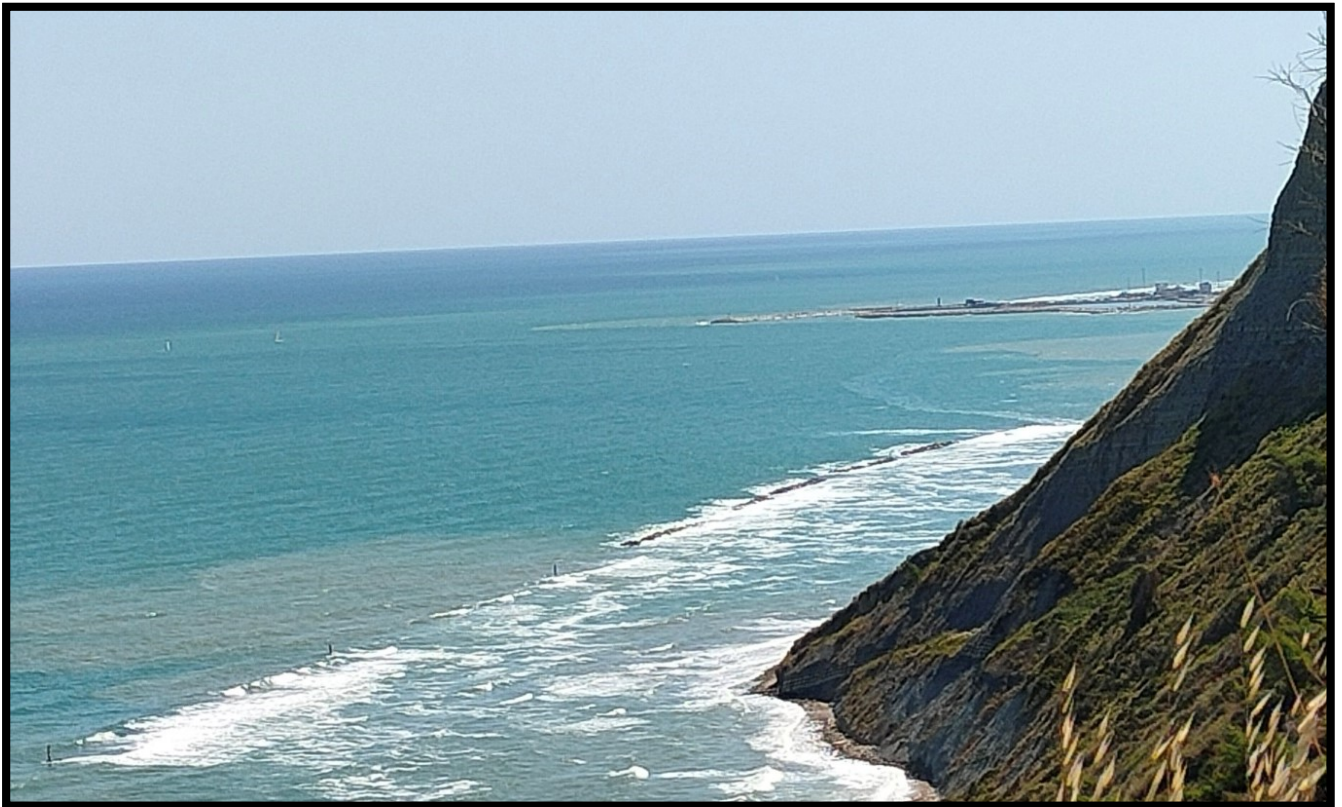
Fig. 4.23 – Opere marittime miste a protezione della riviera del San Bartolo (18 agosto 2021)

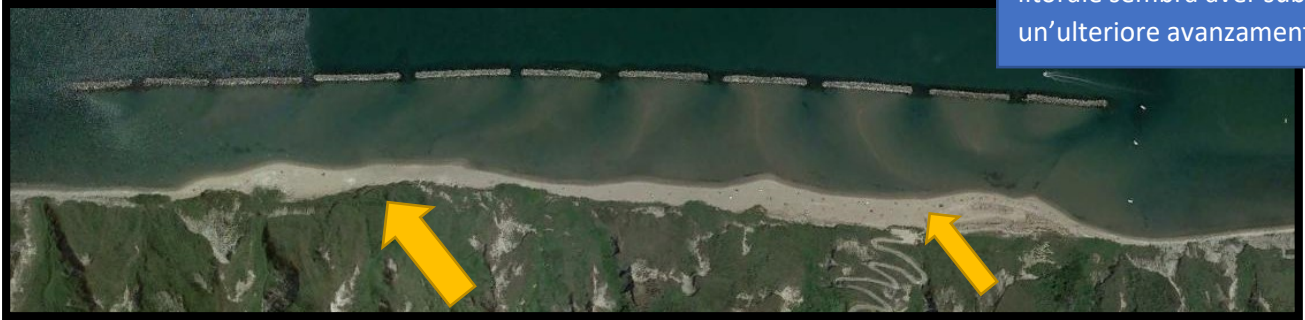
Fig. 4.45 – giugno 2020 (Immagine satellitare ottenuta dal software Google Earth)

Nel promontorio del colle S. Bartolo non si riscontrano notevoli cambiamenti nella parte nord. Infatti, negli ultimi 20 anni nel porto di Vallugola non sono risultati particolari cambiamenti significativi nelle opere che costituiscono la sua infrastruttura. Nell'ultimo anno però si nota solamente una crescita di alghe che ha interessato la darsena interna del porto, necessitando quindi interventi di pulizia ed espurgo. La spiaggia di Casteldimezzo sembra aver conservato la sua intera configurazione, mentre tra il 2003 e il 2010 nella spiaggia di Fiorenzuola di Focara si osserva la conversione di due scogliere sommerse in scogliere emerse (fig. 4.40). Tale intervento sembra aver contribuito all'avanzamento del litorale di Fiorenzuola dirimpetto alle opere (fig.4.45).

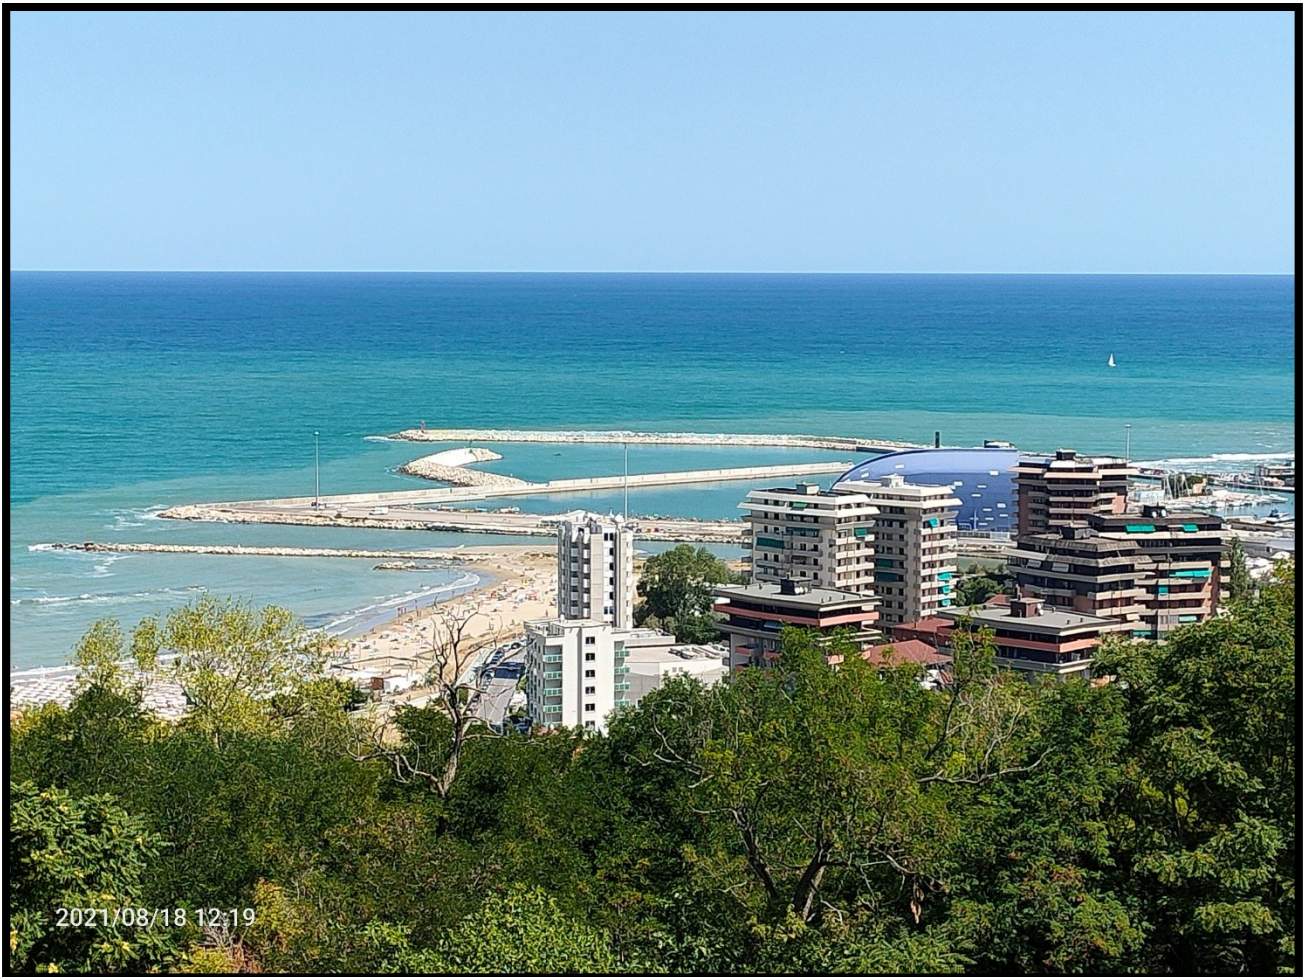
Fig. 4.55 – Foto panoramica del Porto di Pesaro (18 agosto 2021)

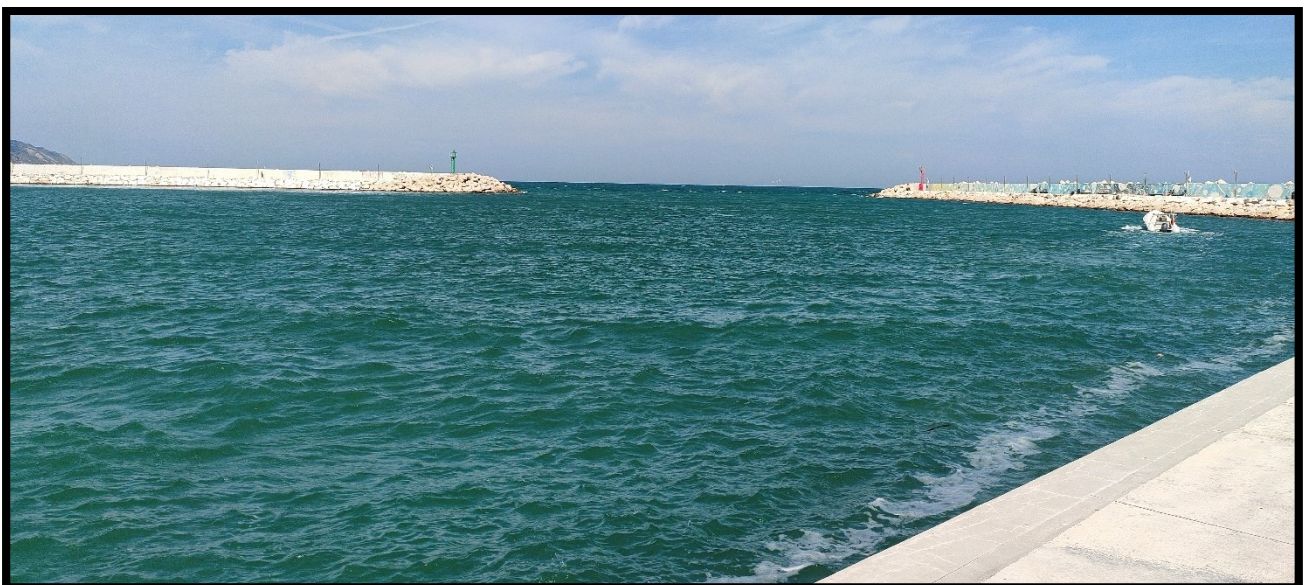
Fig. 4.56 – Moli guardiani all'entrata del porto (7 settembre 2021)

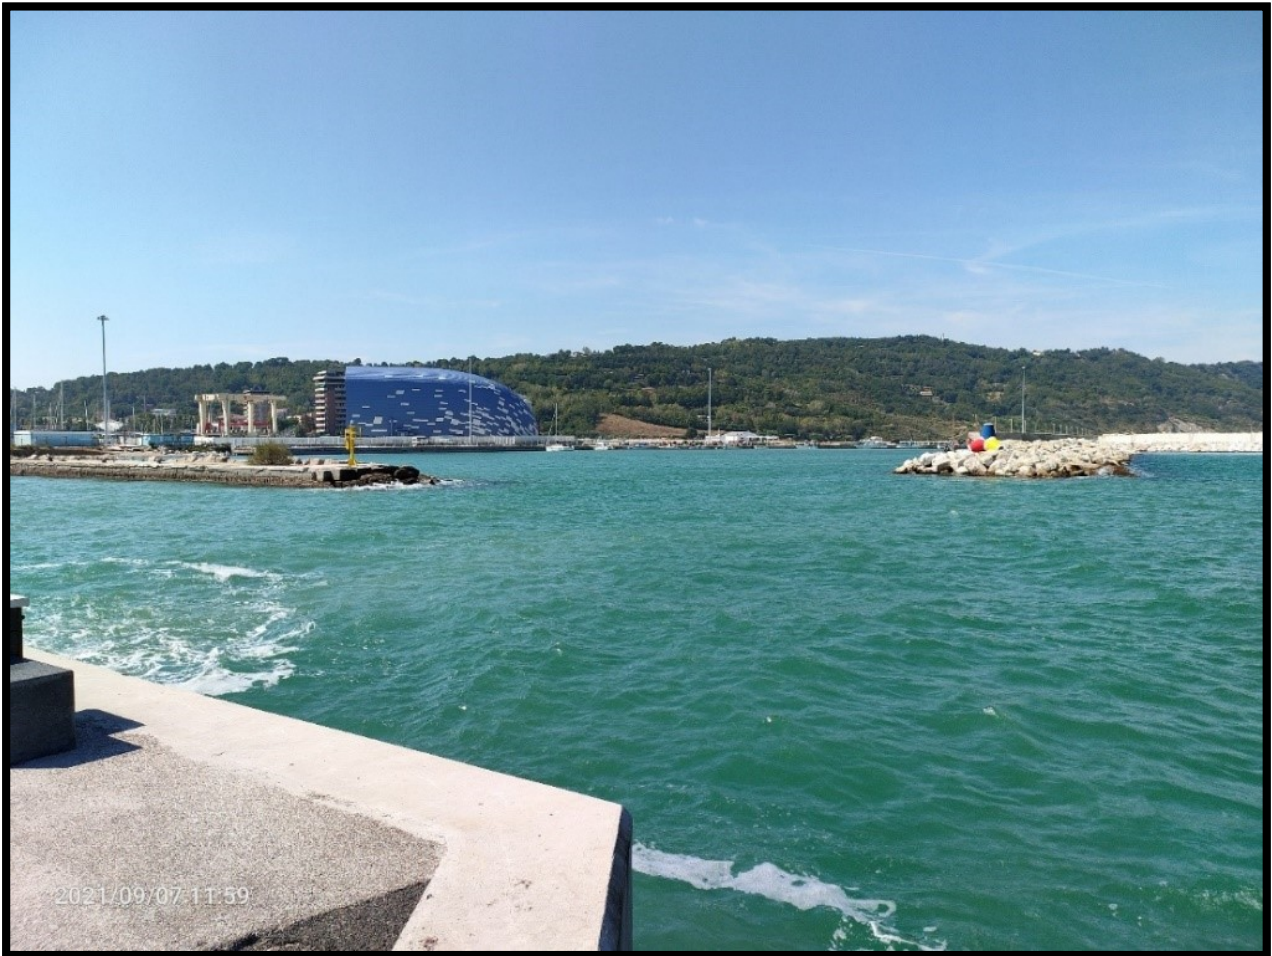
Fig. 4.57 – Immagine della darsena del porto di Pesaro (7 settembre 2021)

La darsena commerciale del porto di Pesaro si presenta tutt'ora più avanzata verso mare rispetto alle due darsene delle epoche storiche ed è in comunicazione diretta con il resto del porto, mentre sul lato a mare, si trova un breve canale che punta in direzione nord est.

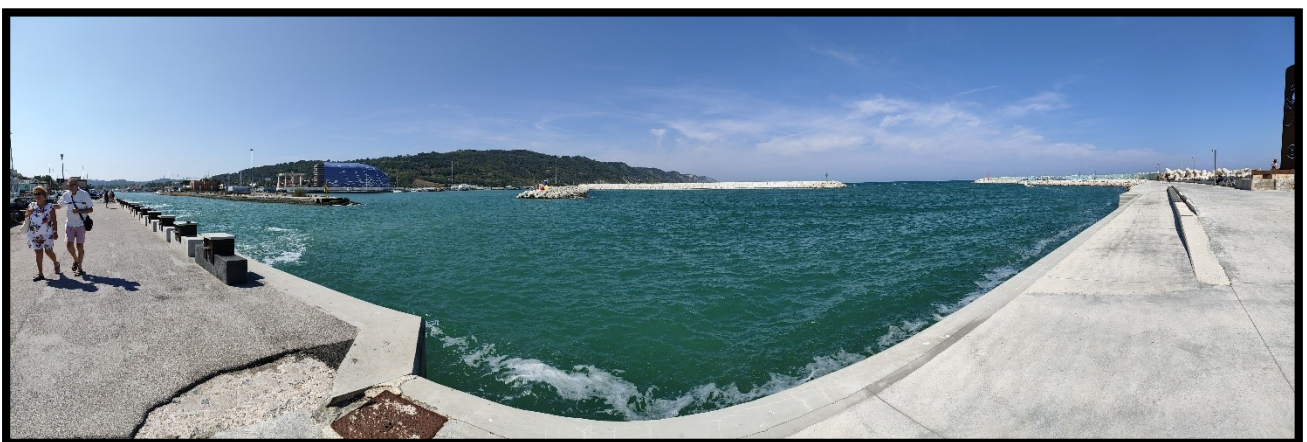
Fig. 4.58 – Immagine panoramica dell'ingresso portuale (7 settembre 2021)

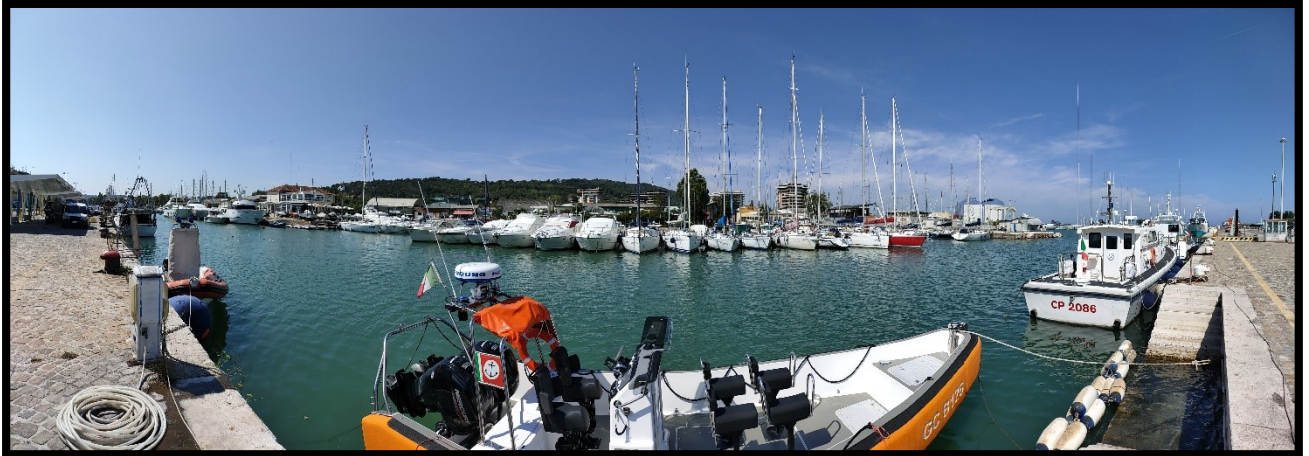
Fig. 4.59 – Bacino di espansione del porto di Pesaro vista da banchina di levante (7 settembre 2021)

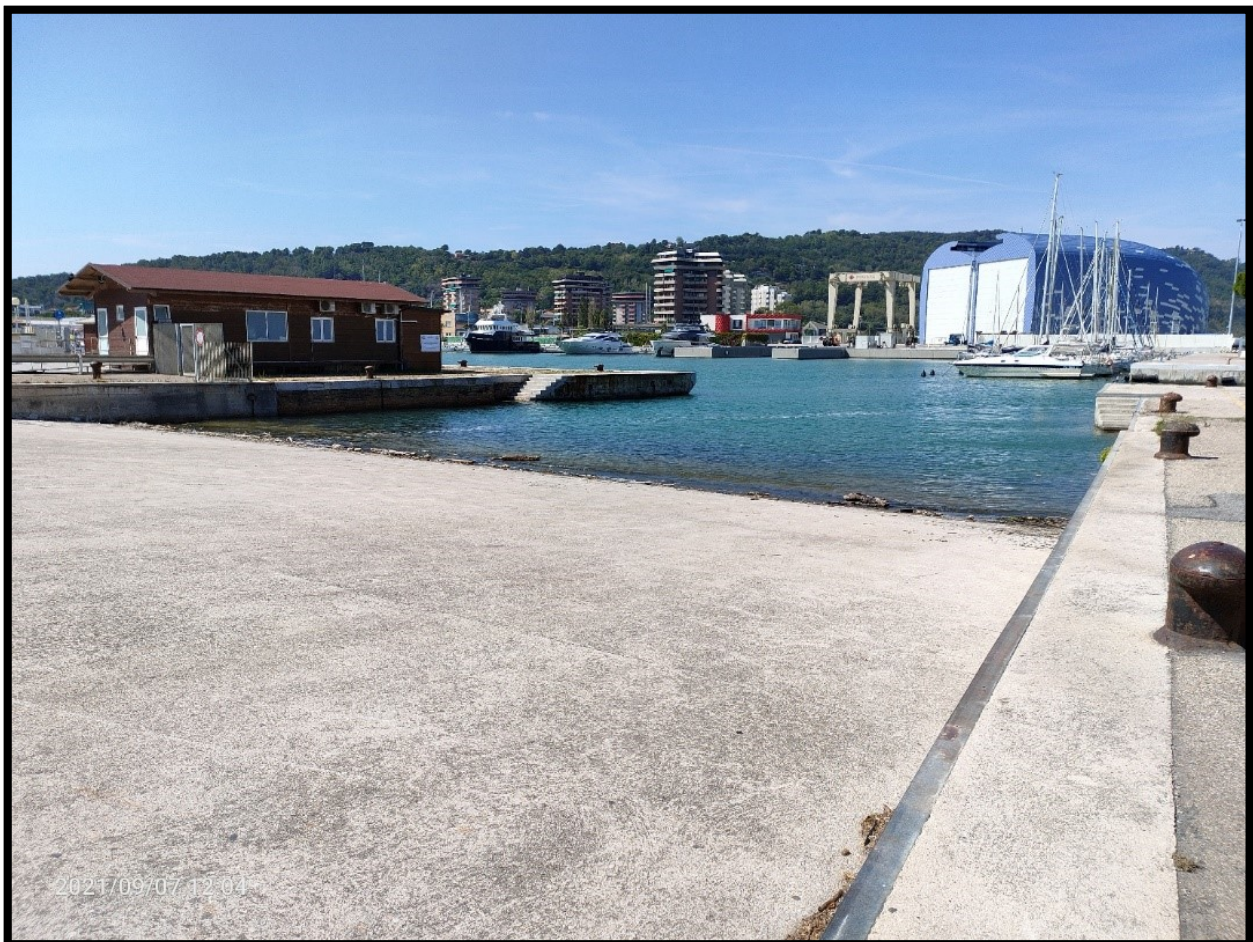
Fig. 4.60 – Scalo di alaggio del porto, posizionato a fine corso di Viale Trieste su banchina di levante (7 settembre 2021)

Il 2 agosto 1941 il Ministro dei Lavori Pubblici dispose un appalto per l'esecuzione dei lavori di costruzione di uno scalo di alaggio al Porto Canale di Pesaro, per l'importo di L. 1.694.000, soddisfacendo le richieste dei "portolotti" pesaresi. L'esecuzione della nuova struttura dedicata a Costanzo Ciano, prevista sulla banchina centrale del bacino di espansione, fu affidata alla ditta Mazza Adelelmo. Questo progetto però divenne irrealizzabile purtroppo a causa dell'inizio della guerra. La città di Pesaro subì diversi bombardamenti dai nemici americani, ma il danno più grande recato al porto fu per mano degli stessi tedeschi che, nell'agosto 1944, nel tentativo di creare la Linea Gotica, una linea difesa ritenuta insormontabile dagli stessi, minarono tutti gli edifici e le case della città. In particolare, i tedeschi distrussero la Capitaneria del Porto, il vecchio palazzo con il loggiato, il magazzino privato granario del "Monte di Pietà" di Bologna, i moli ed il faro che si trovò sulla punta di quello di levante, rendendo il porto completamente inservibile. Lo scopo di tale distruzione fu quella di non cedere il porto in mani nemiche nel caso gli americani fossero riusciti a conquistare la città, e forse fu proprio per questo motivo che l'unico edificio che risparmiarono fu la caserma della Finanza. Venne inoltre ostruita l'entrata del porto e affondati tutti i natati privati che si trovarono ormeggiati. Le contromisure attuate dai tedeschi però non fermò l'avanzata degli alleati, che in breve tempo riuscirono ad occupare la città.

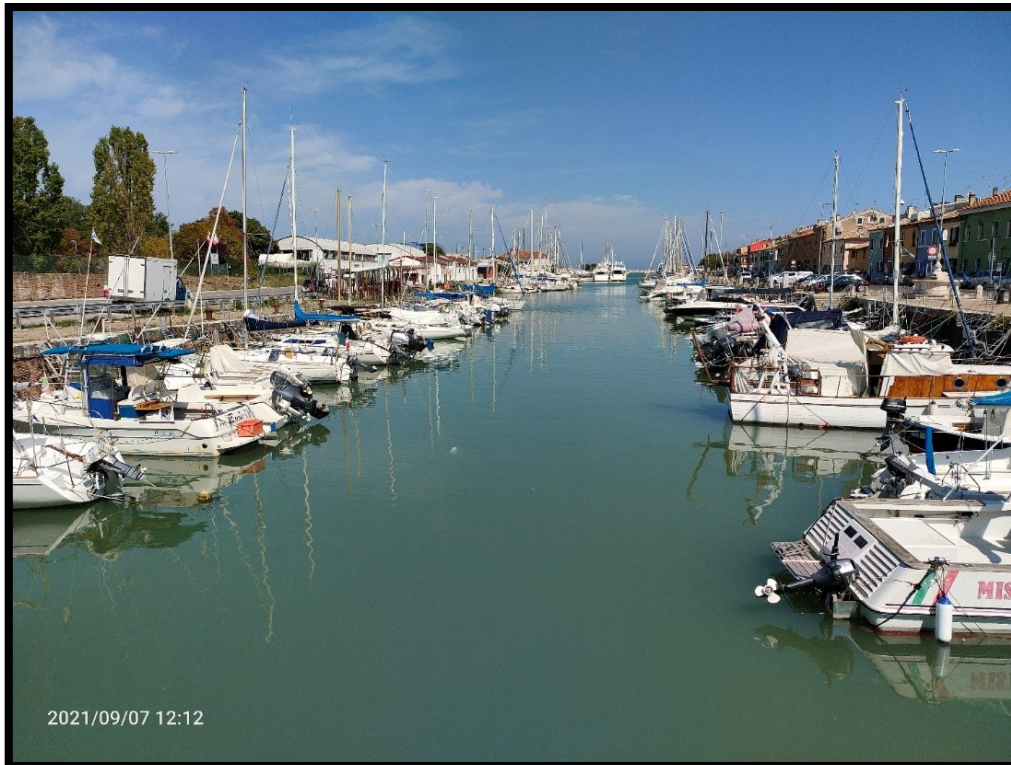
Fig. 4.61 – Canale terminale del porto pesarese, vista dal basso del ponte della strada Panoramica Adriatica (7 settembre 2021)

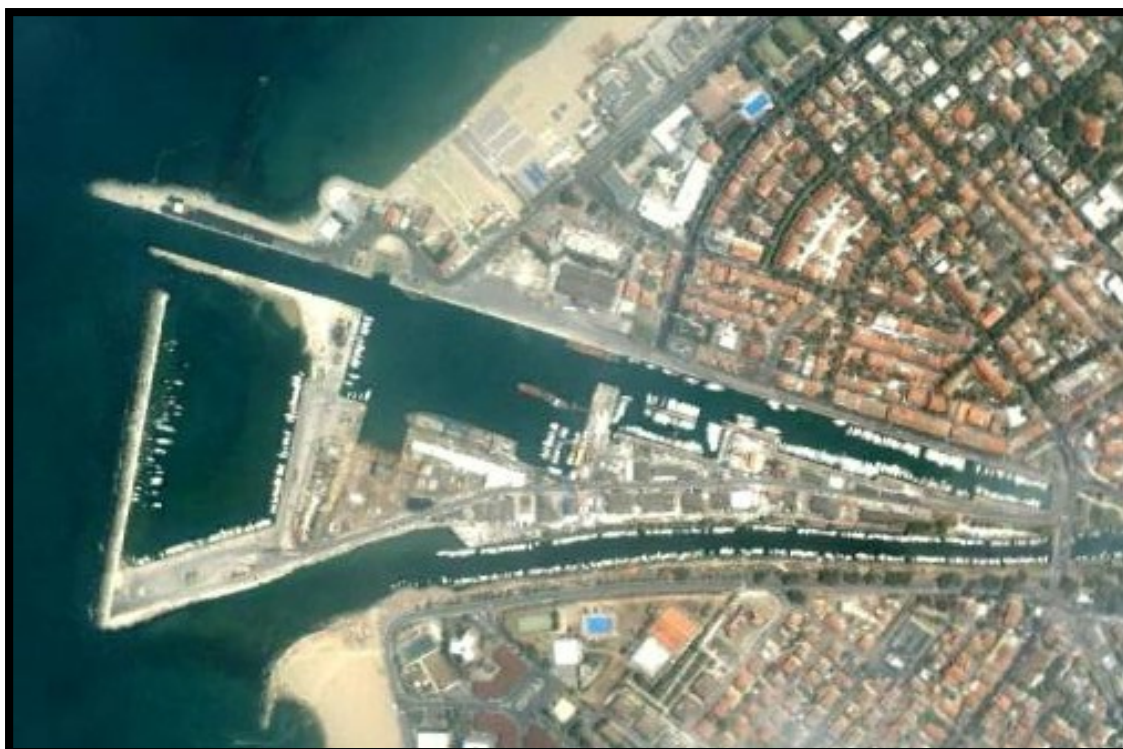
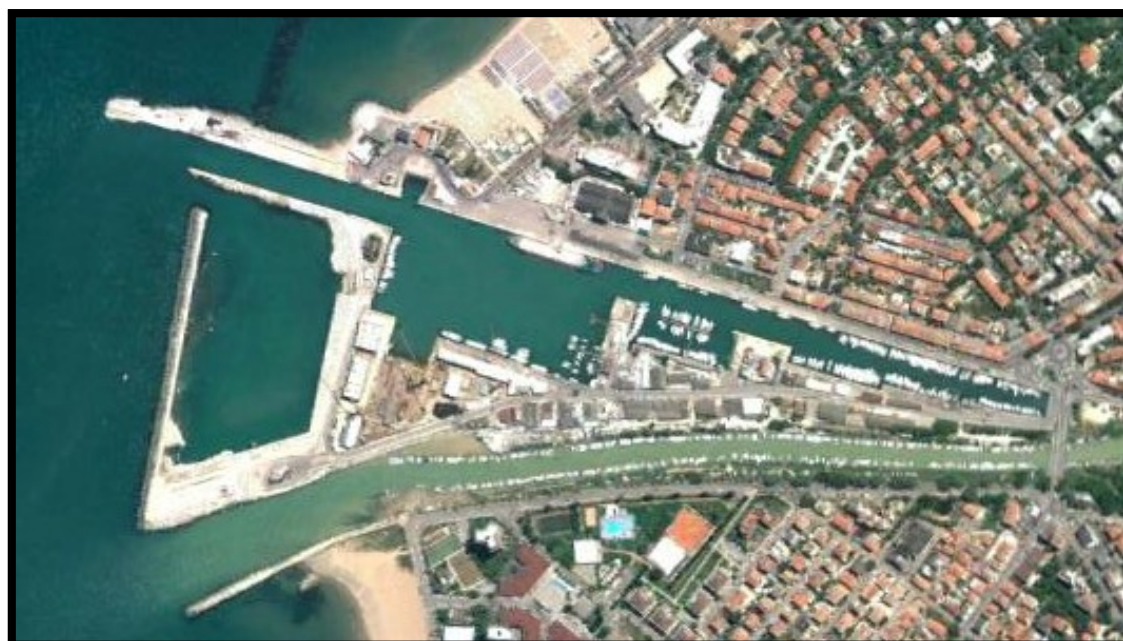
Fig. 4.63 – giugno 2003 (in alto), giugno 2010 (in basso) (Immagine satellitare ottenuta dal software Google Earth)

L'infrastruttura portuale tra giugno 2010 e marzo 2012 subisce un prolungamento al molo di ponente, adattandolo al flusso delle correnti marine, mentre nel periodo tra marzo 2012 e agosto 2016 viene aggiunto il nuovo molo di levante, permettendo la realizzazione di un nuovo avamposto, arretrando allo stesso tempo quello del vecchio molo per permettere un accesso più agevolato alla nuova darsena (fig. 4.64). Tra il 2017 e il 2019 si notano inoltre delle modifiche strutturali sul lato ovest del bacino di espansione. Forse in occasione della realizzazione del nuovo cantiere Rossini (di edificazione recente) (fig. 4.65).

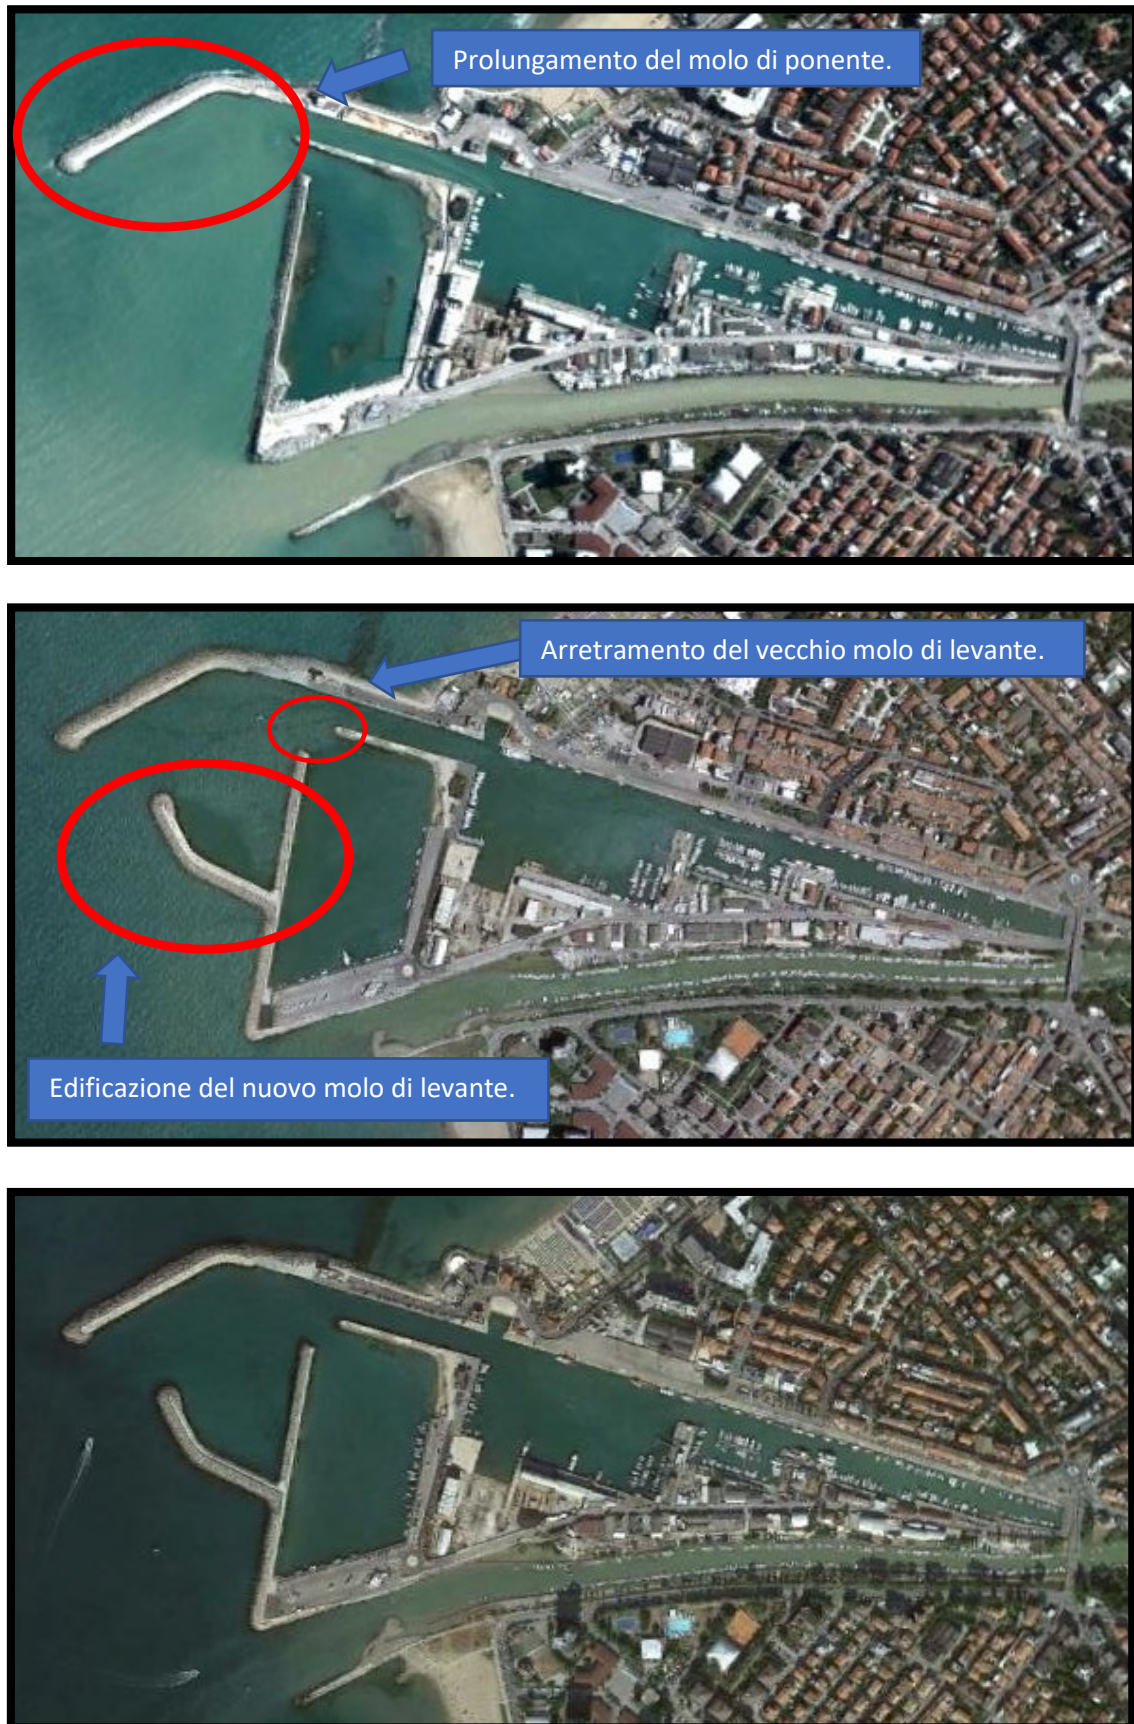
Fig. 4.64 – marzo 2012 (in alto), agosto 2016 (al centro), luglio 2017 (in basso) (Immagine satellitare ottenuta dal software Google Earth)

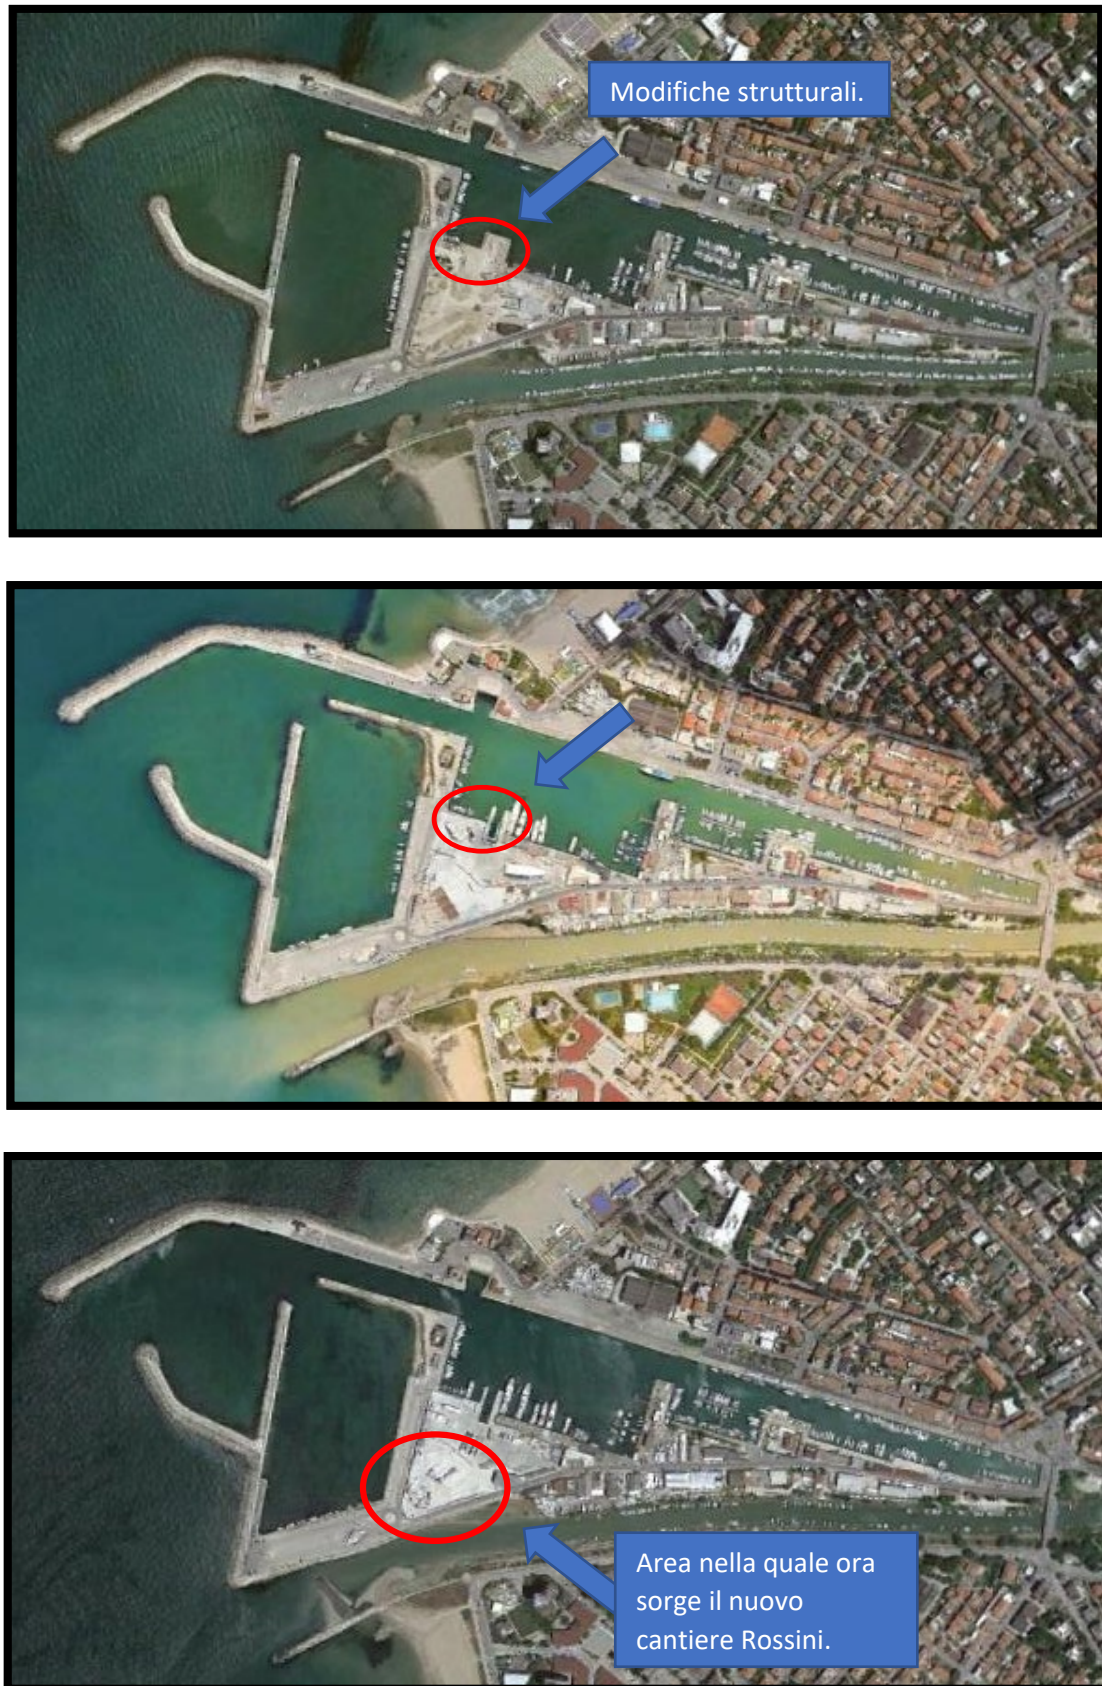
Fig. 4.65 – luglio 2018 (in alto), giugno 2019 (al centro), maggio 2020 (in basso) (Immagine satellitare ottenuta dal software Google Earth)

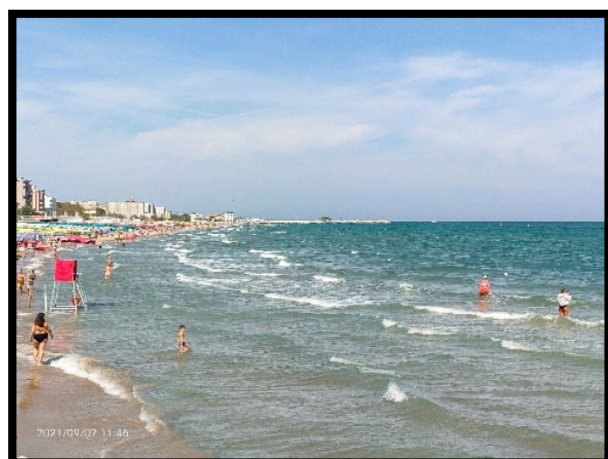
Fig. 4.69 – La spiaggia nord di Viale Trieste, protetta dalle scogliere sommerse. A sinistra vista nord dal porto, a destra vista sud dal moletto (7 settembre 2021)
