**Evoluzione delle opere marittime di difesa della costa
settentrionale marchigiana**

**Evolution of the sea defence structures of the northern coast of
the Marches**

Tesi di Laurea di

Jason Primavera

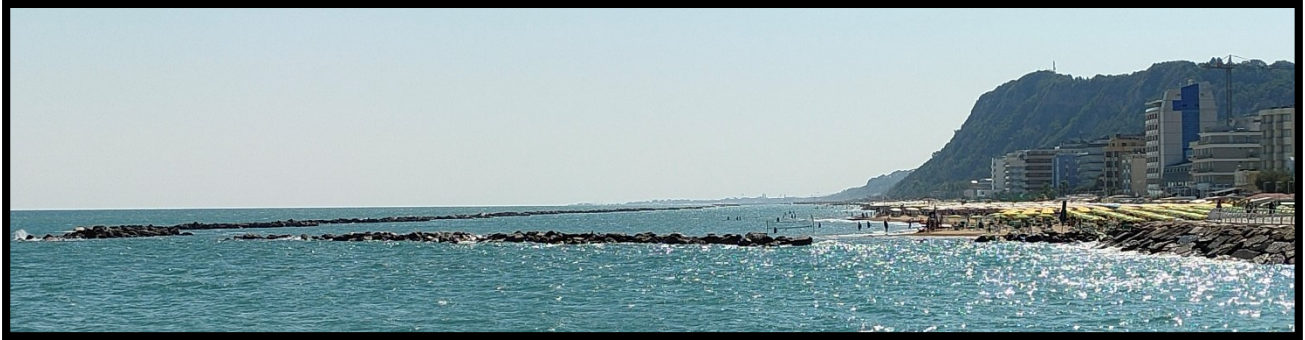
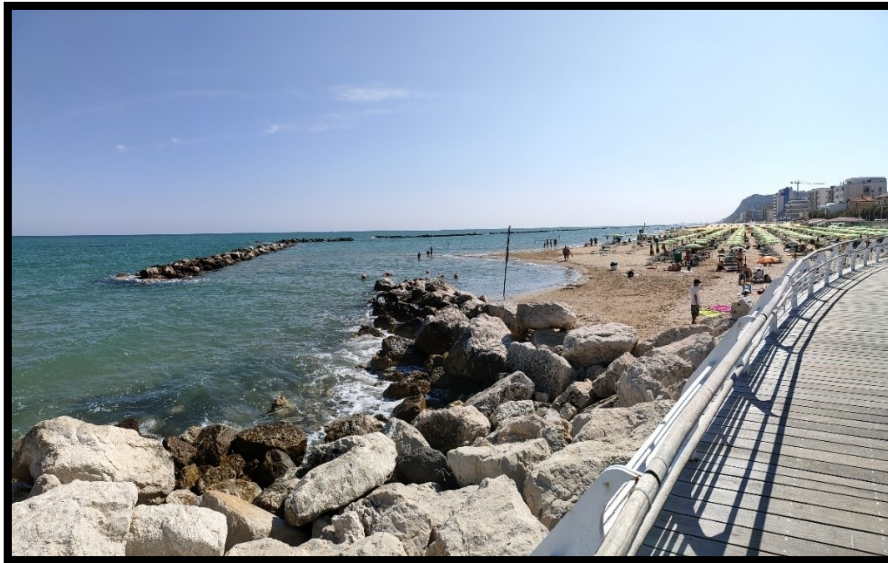
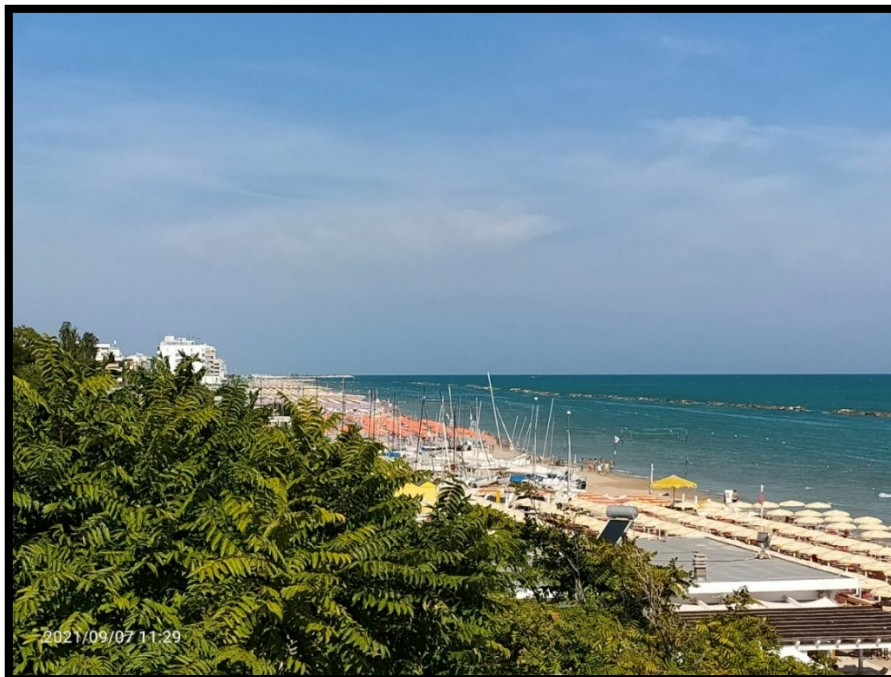
Fig. 4.71 – Scogliere emerse a protezione della spiaggia sud di Viale Trieste. Dall'alto verso il basso: foto della spiaggia vista da Piazzale della Libertà da due diverse angolazioni, e foto della spiaggia vista da valle di Monte Ardizio. Città di Pesaro. (7 settembre 2021)

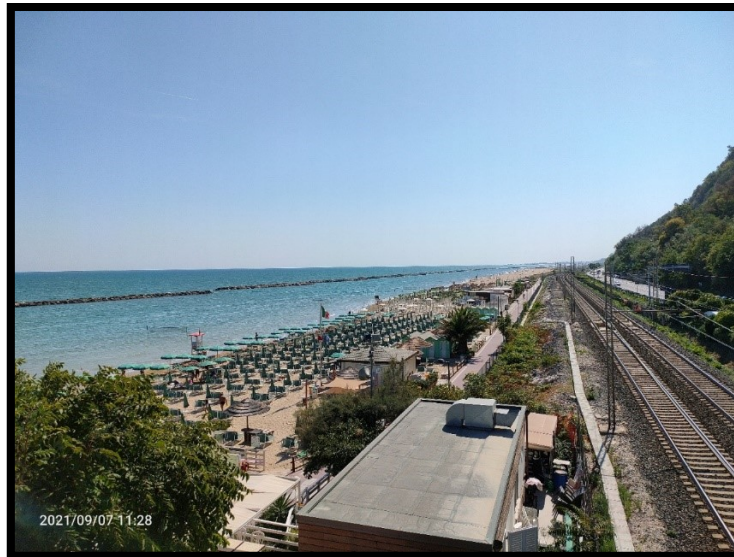
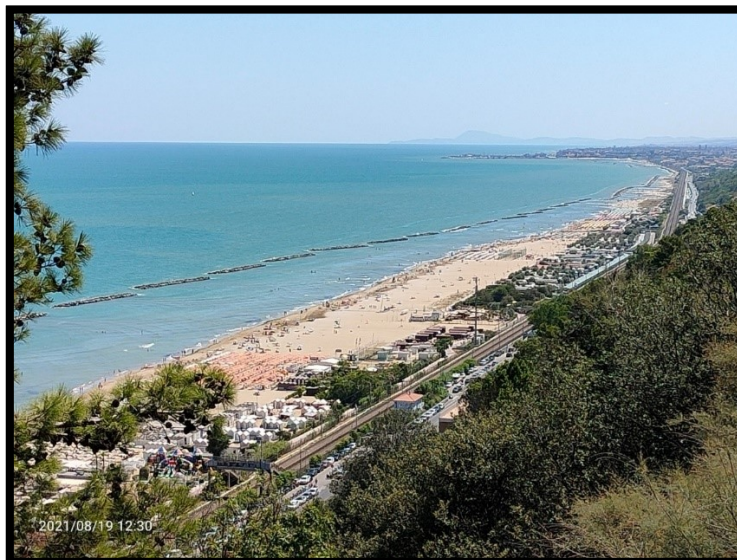
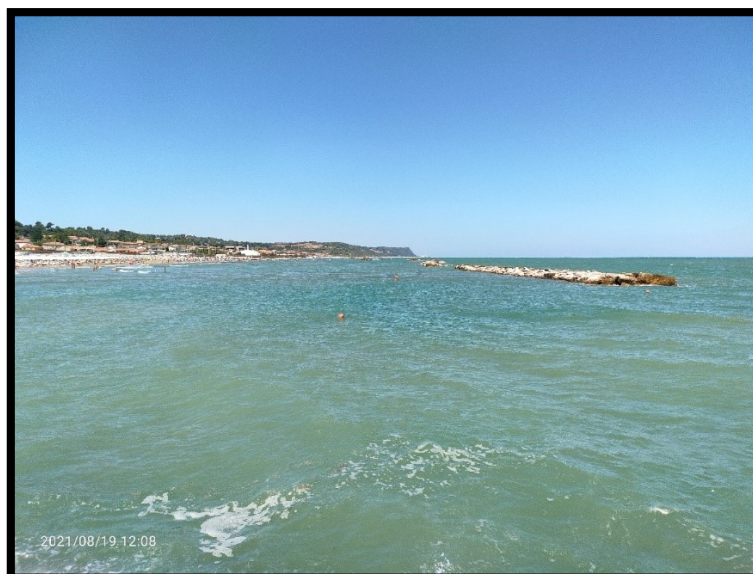
Fig. 4.72 – Scogliere miste a protezione del litorale tra Pesaro e Fano. Dall'alto verso il basso: vista sud a valle del Monte Ardizio (7 settembre 2021), vista panoramica da Monte Ardizio e vista nord da moletto di Fano. (19 agosto 2021)

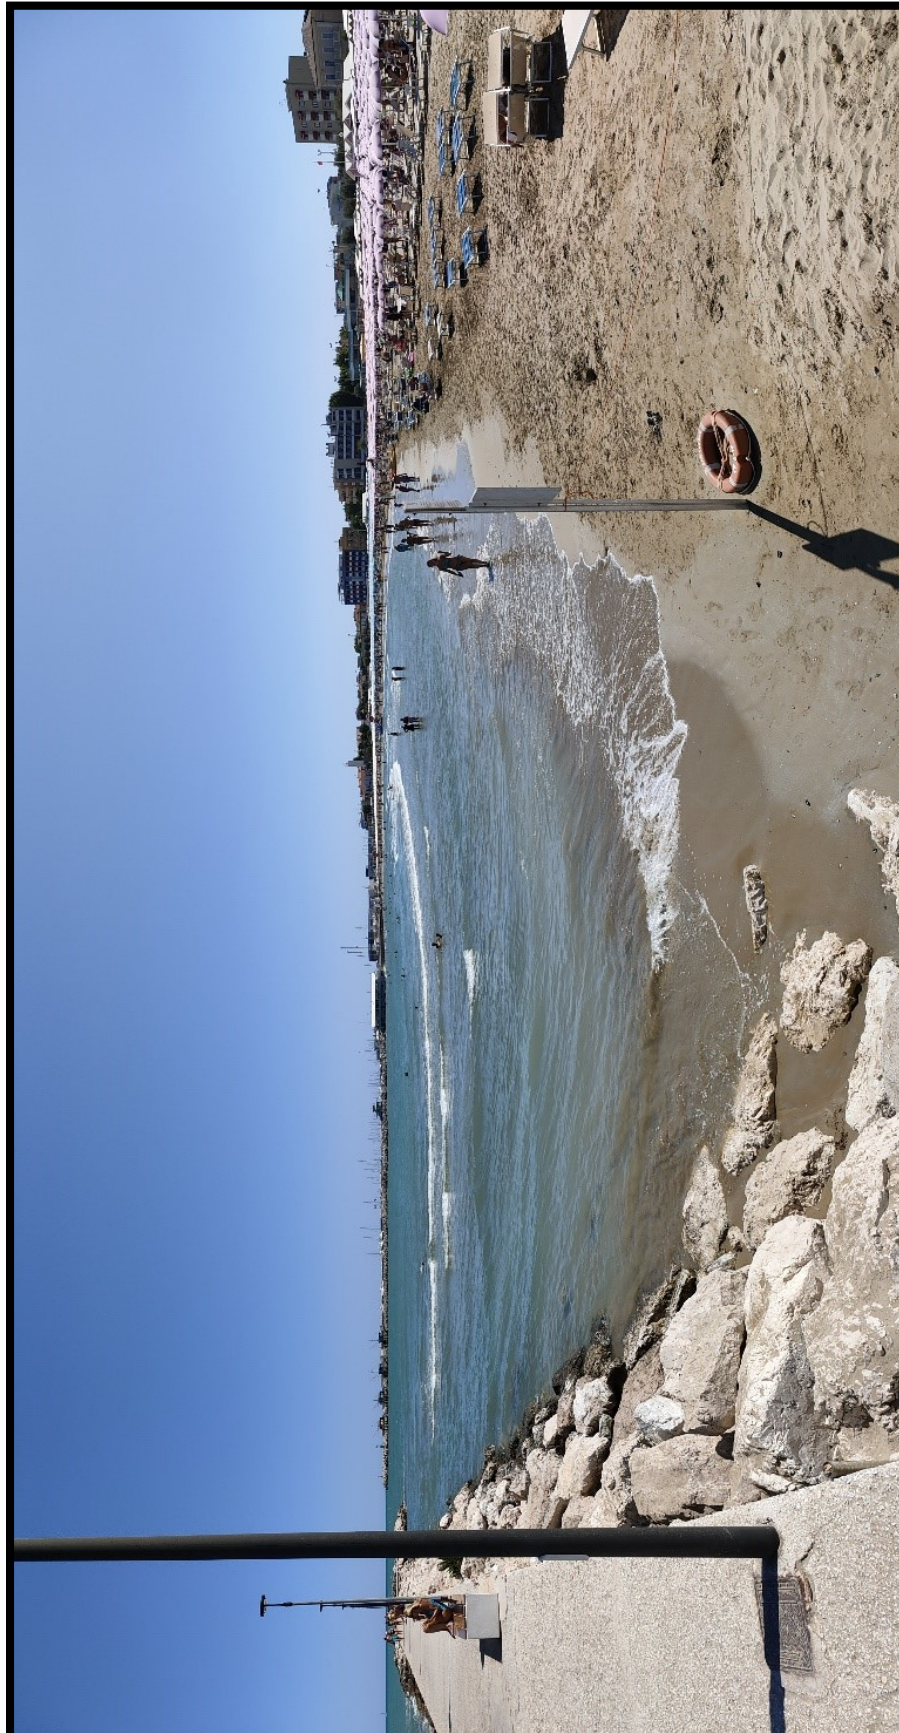
Fig. 4.73 – La spiaggia del lido di Fano protetto dal moletto a sinistra e dal molo guardiano di ponente del porto di Fano a destra. (19 agosto 2021)

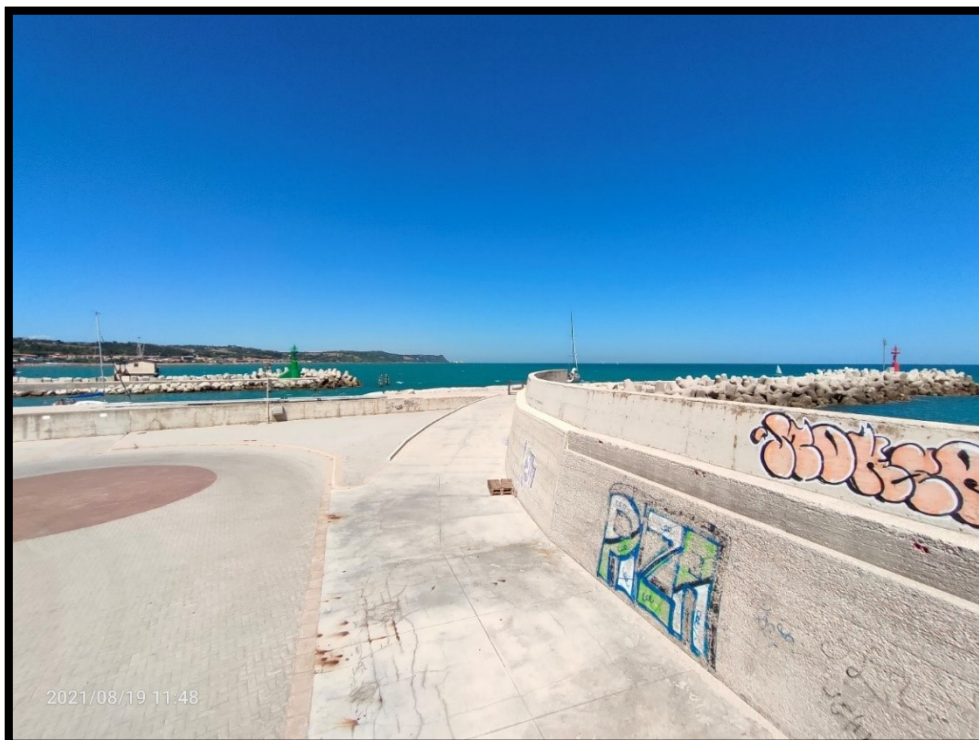
Fig. 4.102 – I moli guardiani del porto di Fano (19 agosto 2021)

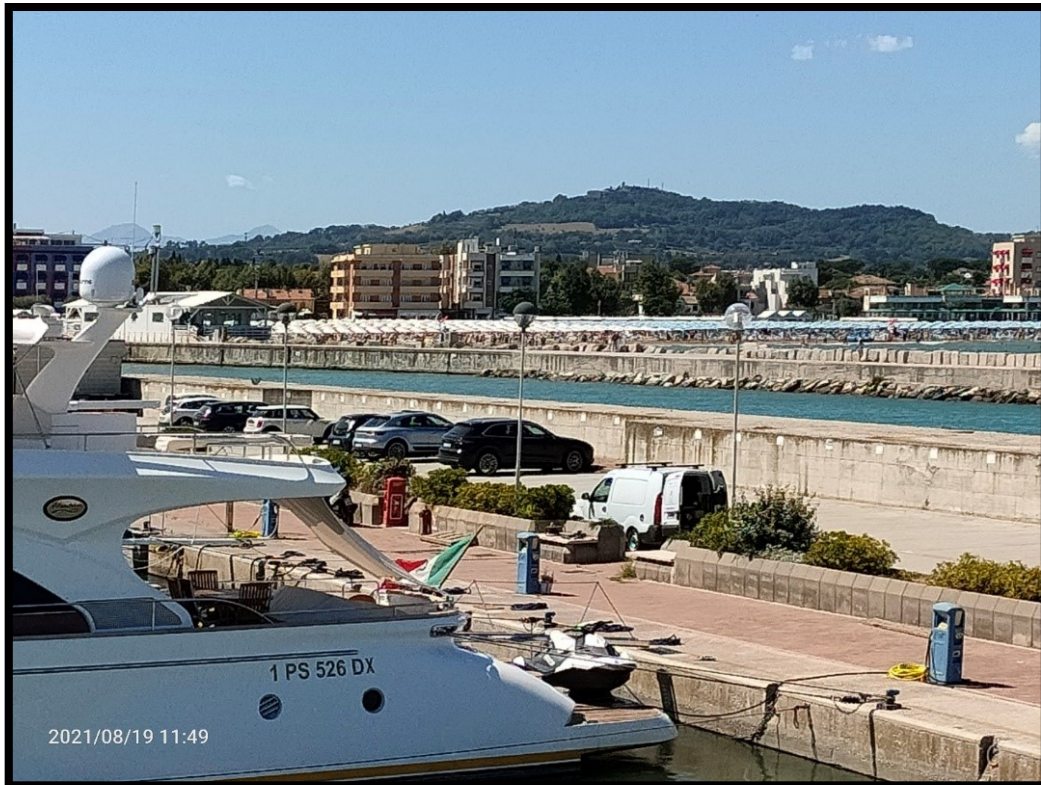
Fig. 4.103 – Il Canale Albani del porto di Fano (19 agosto 2021)

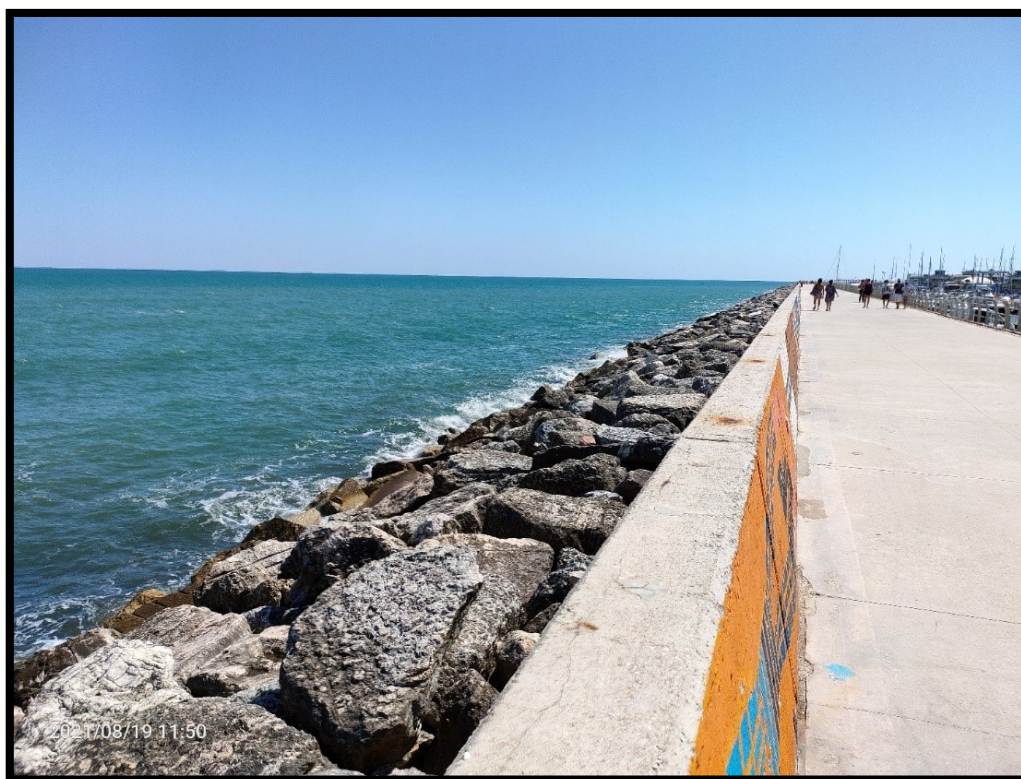
Fig. 4.104 – Le scogliere esterne a protezione del porto di Fano (19 agosto 2021)

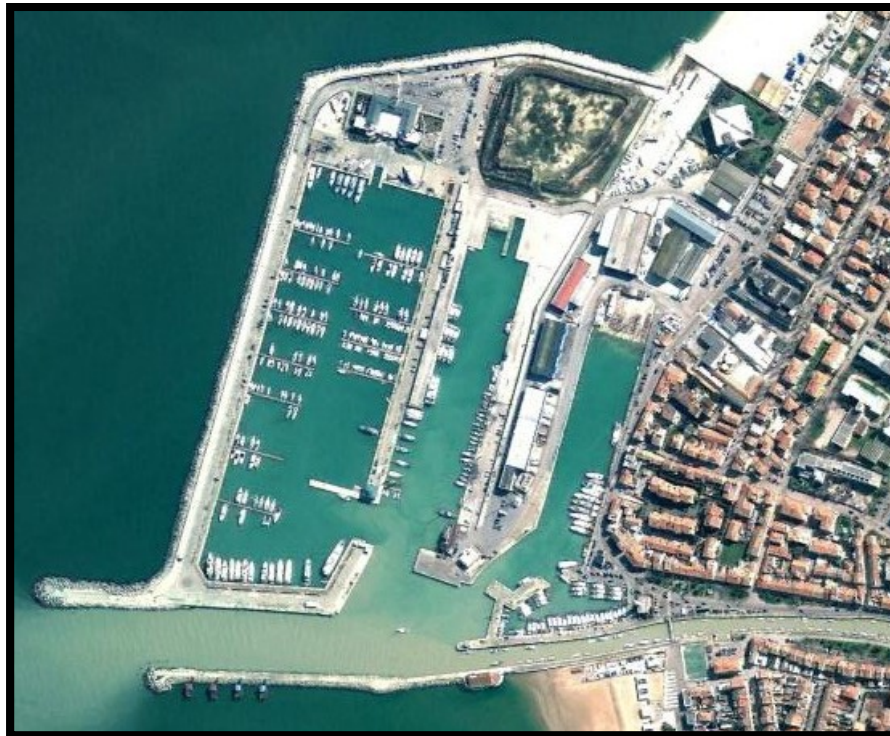
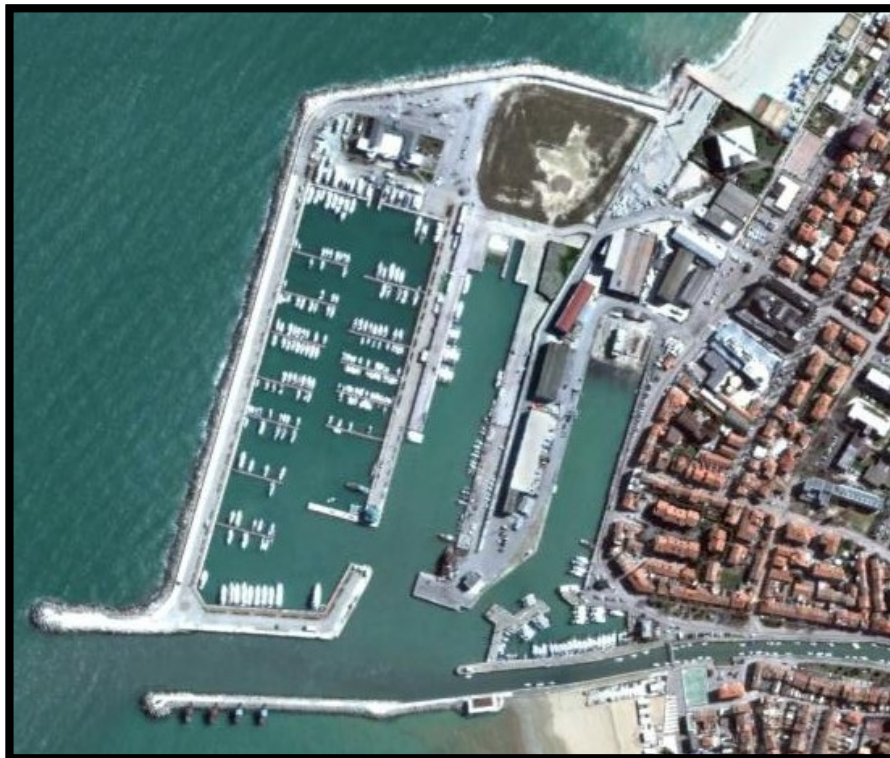
Fig. 4.107 – marzo 2010 (in alto), marzo 2012 (in basso) (Immagine satellitare ottenuta dal software Google Earth)

Come mostrato dalle immagini satellitari, lo scalo fanese sembra aver mantenuto la stessa configurazione negli ultimi vent'anni, non mostrando particolari variazioni alle opere della sua infrastruttura. Si suppone quindi che gli unici interventi attuati all'interno del porto sono stati solo esclusivamente di semplice manutenzione ordinaria.

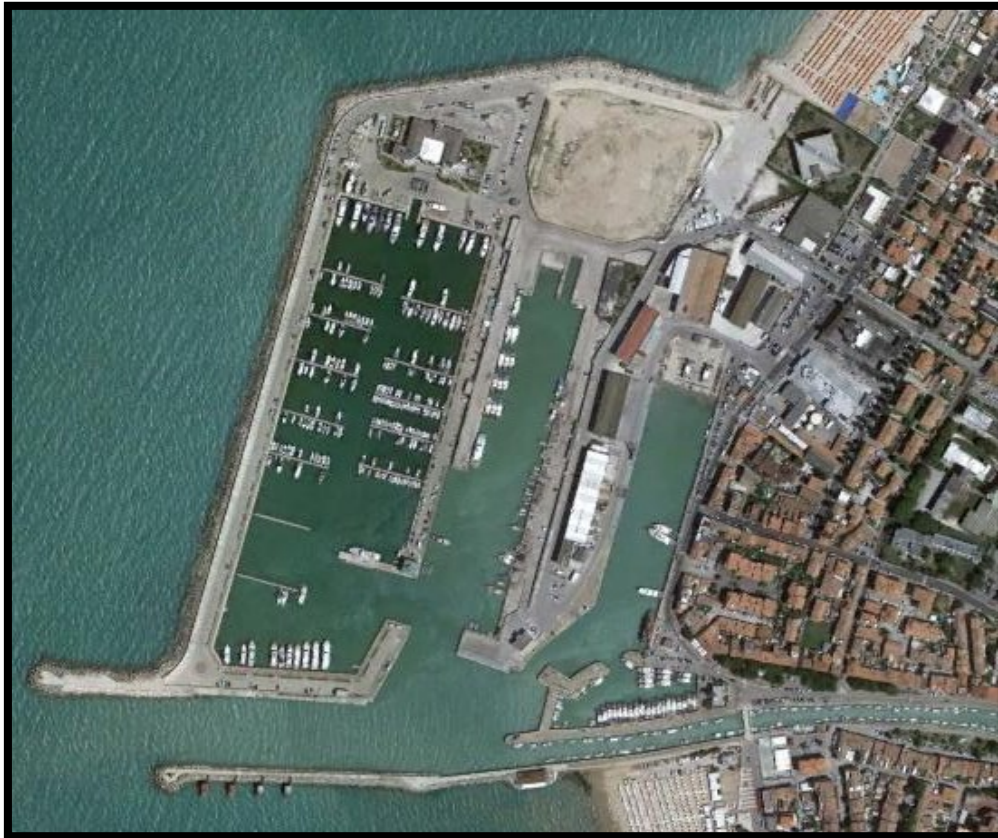
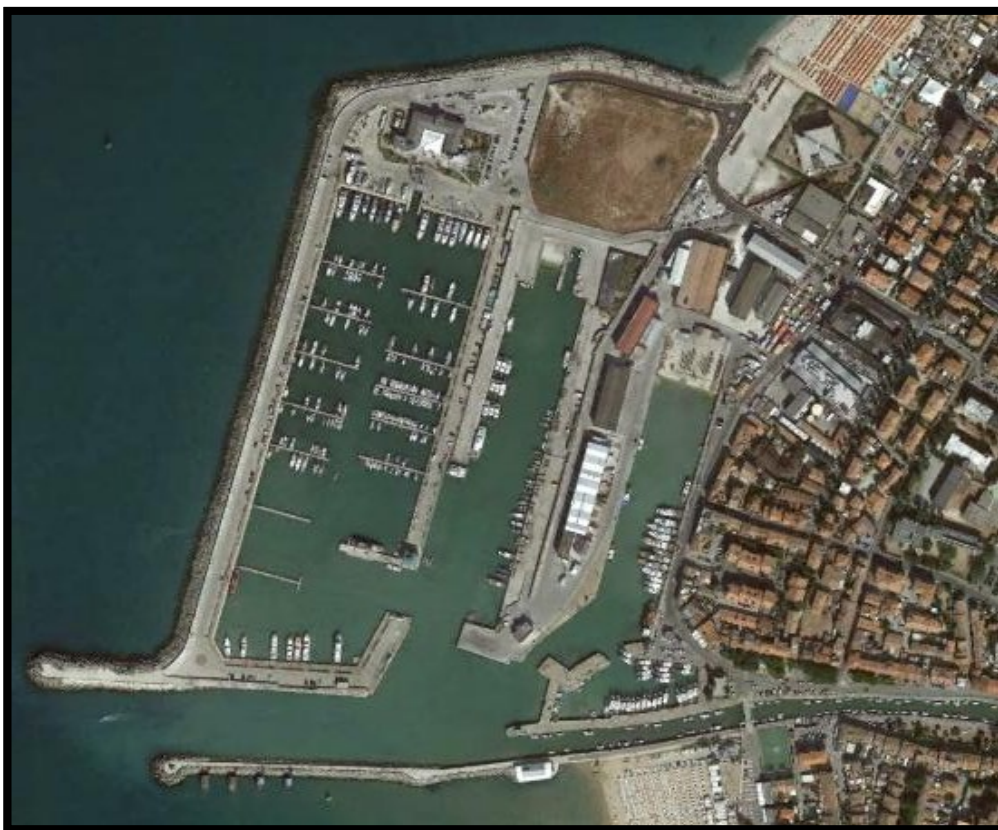
Fig. 4.108 – agosto 2016 (in alto), luglio 2017 (in basso) (Immagine satellitare ottenuta dal software Google Earth)

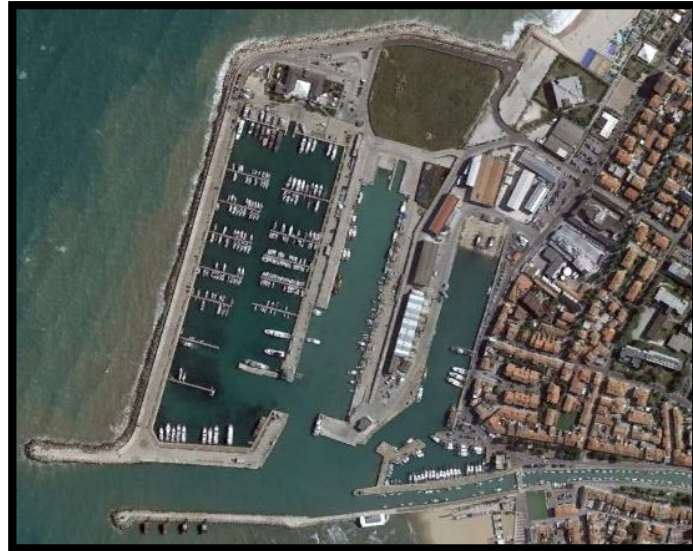
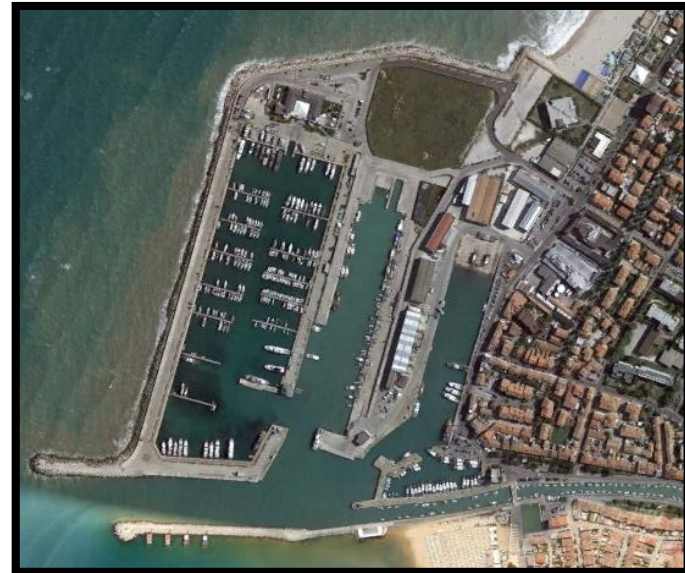
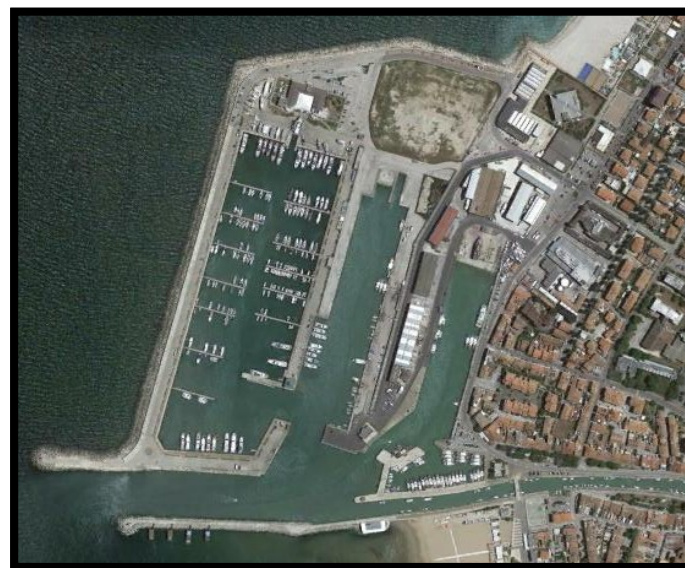
Fig. 4.109 – Dall'alto verso il basso: settembre 2018, giugno 2019 e maggio 2020 (Immagine satellitare ottenuta dal software Google Earth)

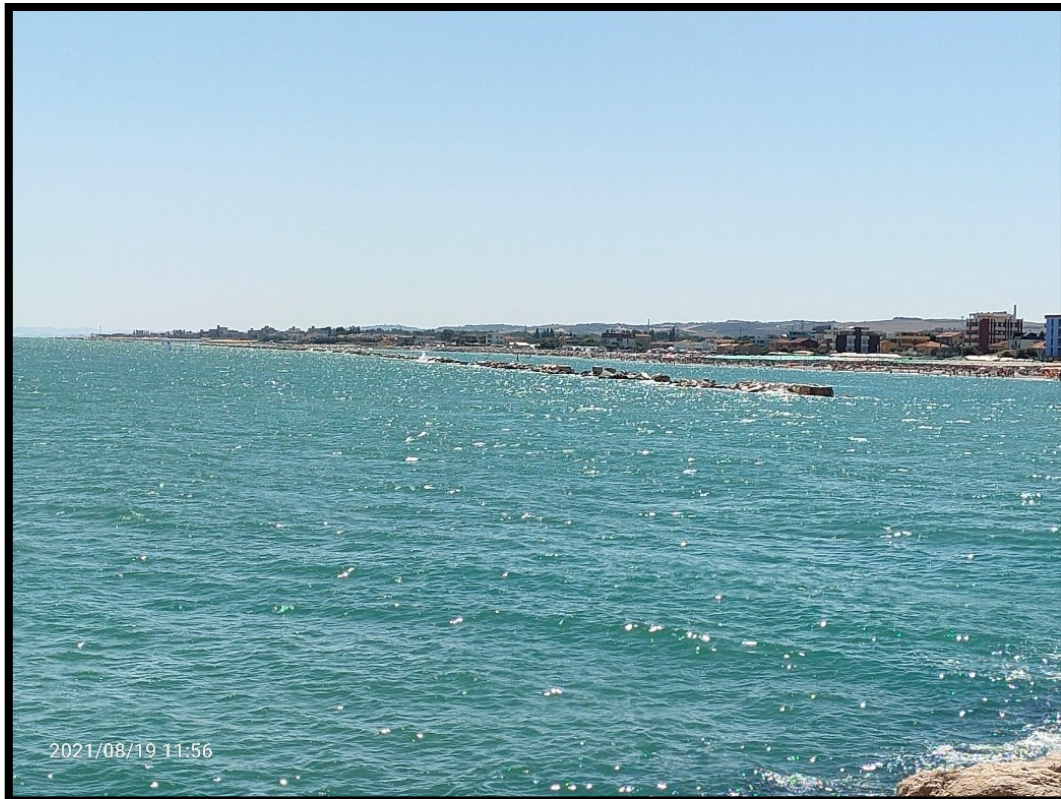
Fig. 4.112 – Scogliere emerse della Spiaggia di Sassonia di Fano. Vista sud dal porto di Fano (19 agosto 2021)

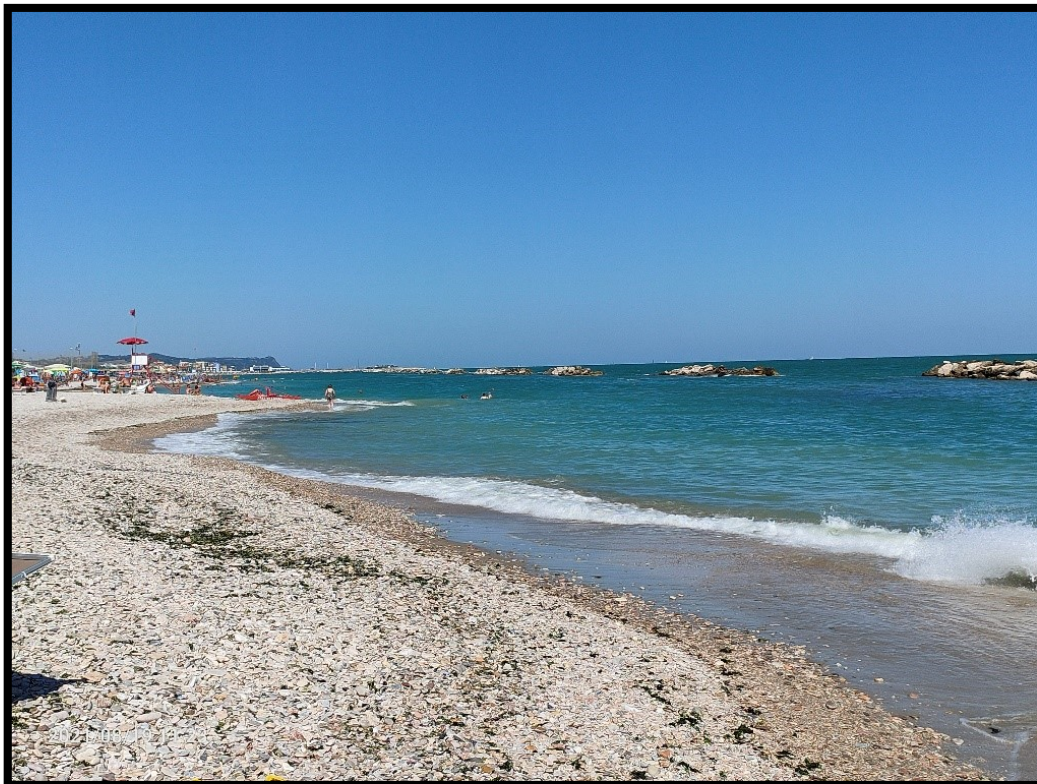
Fig. 4.113 – Scogliere emerse della Spiaggia di Sassonia di Fano. Vista nord dalla spiaggia. (19 agosto 2021)

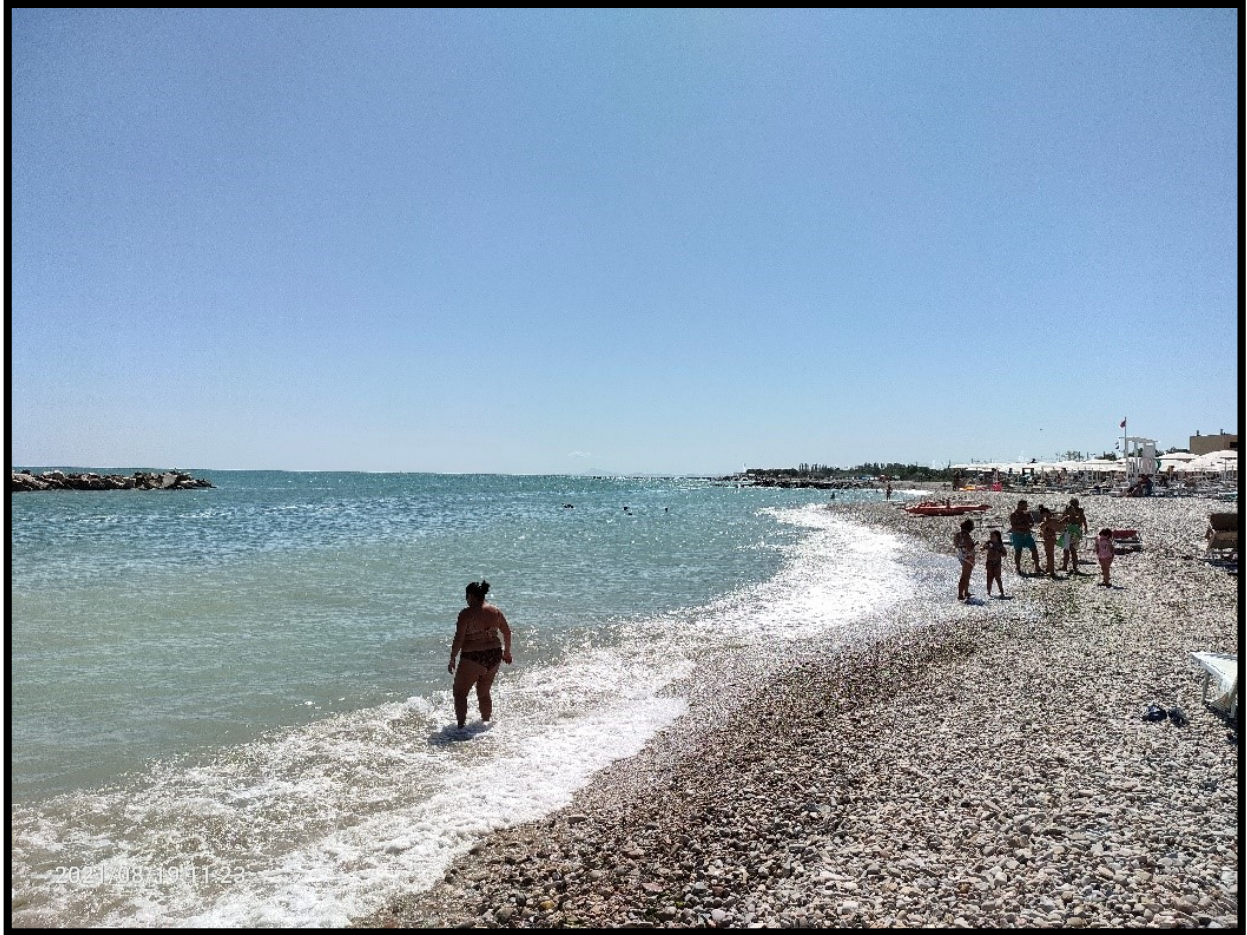
Fig. 4.114 – Scogliere emerse della Spiaggia di Sassonia di Fano. Vista sud dalla spiaggia. (19 agosto 2021)

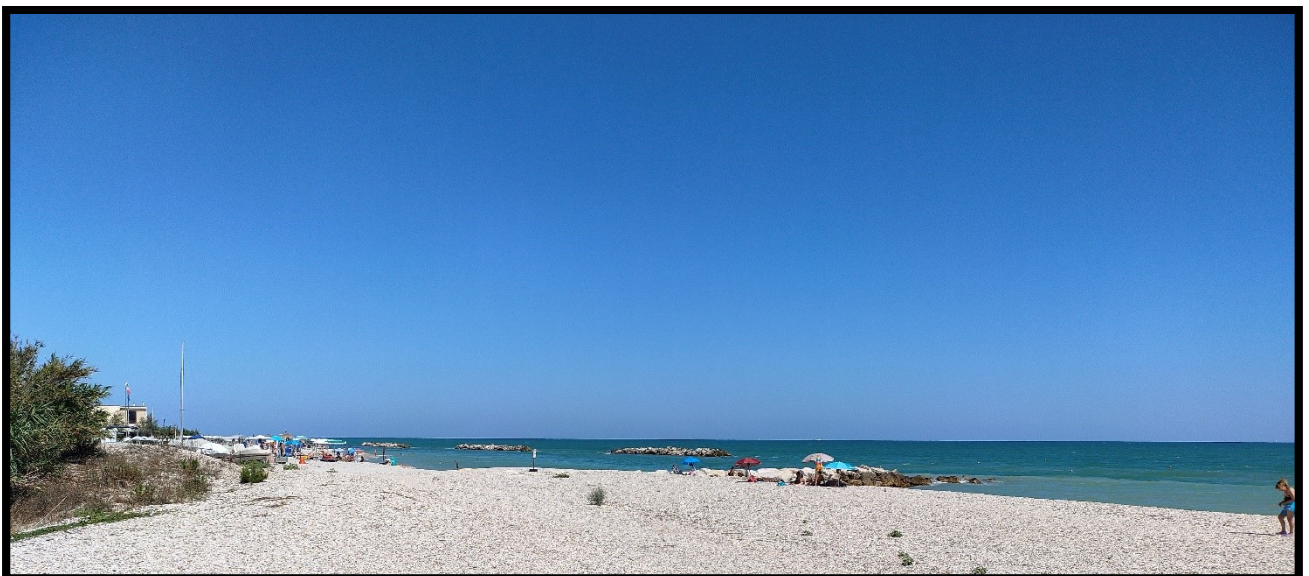
Fig. 4.115 – Scogliere emerse della Spiaggia di Sassonia di Fano. Vista nord dalla foce del Metauro (19 agosto 2021)

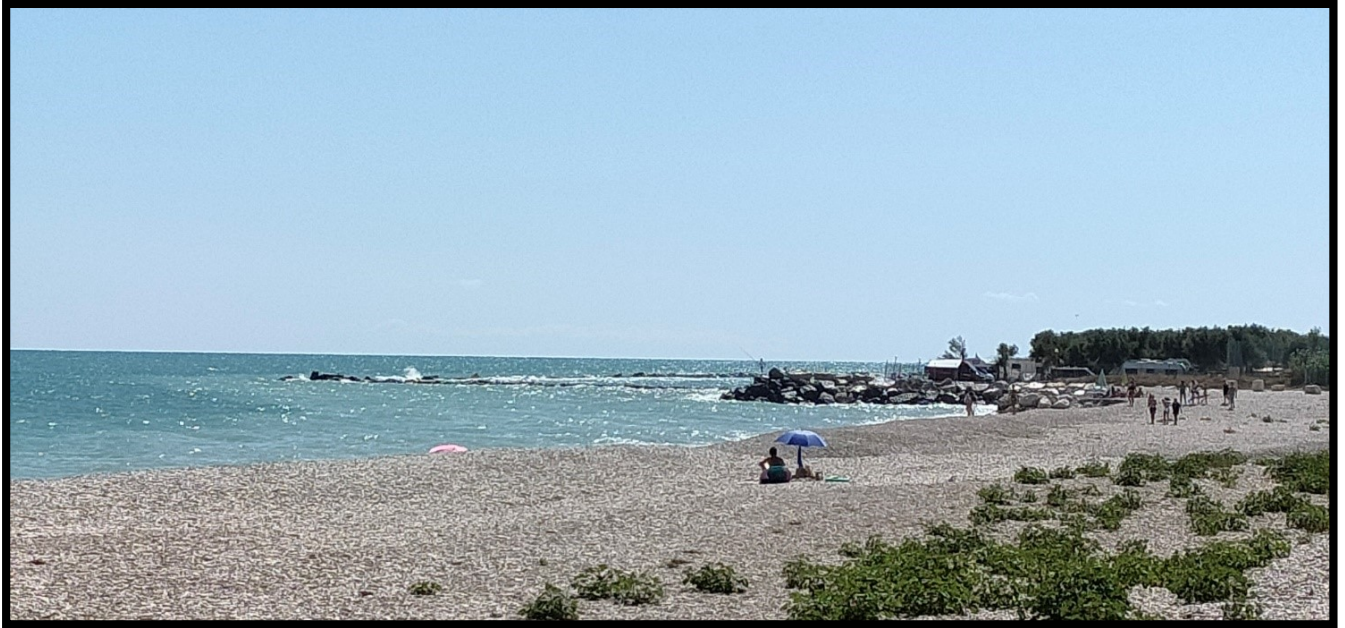
Fig. 4.120 – Opere marittime del litorale a sud della spiaggia di Sassonia, oltre la foce del fiume Metauro (19 agosto 2021)

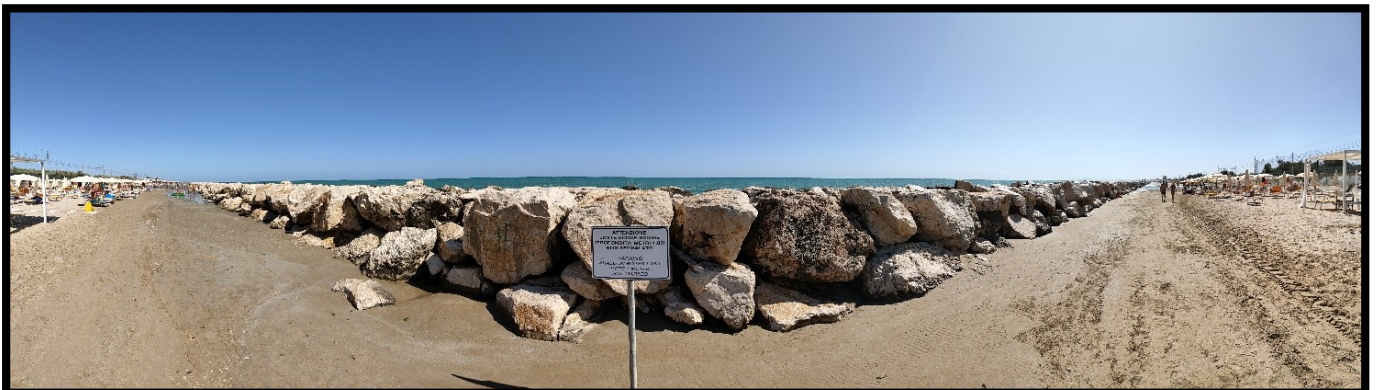
Fig. 4.121 – Scogliere radenti della spiaggia tra la foce del fiume Metauro e Torrette (19 agosto 2021)

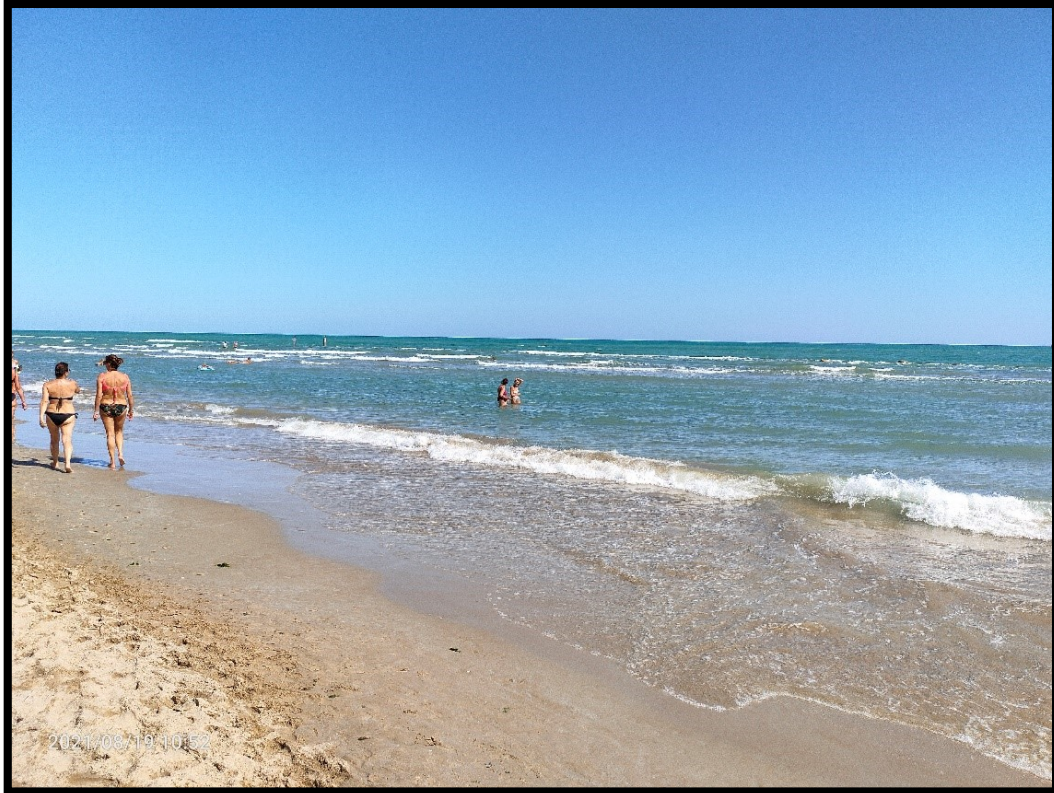
Fig. 4.122 – Scogliere sommerse della spiaggia di Torrette. Vista nord (19 agosto 2021)

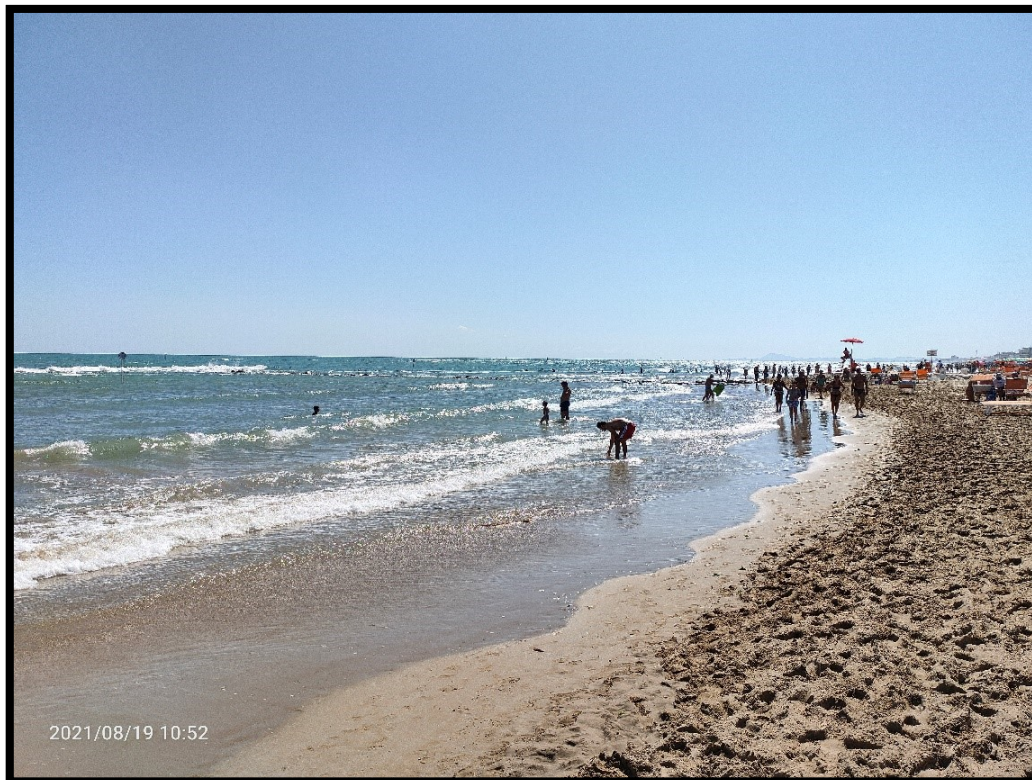
Fig. 4.123 – Scogliere sommerse della spiaggia di Torrette. Vista sud. (19 agosto 2021)

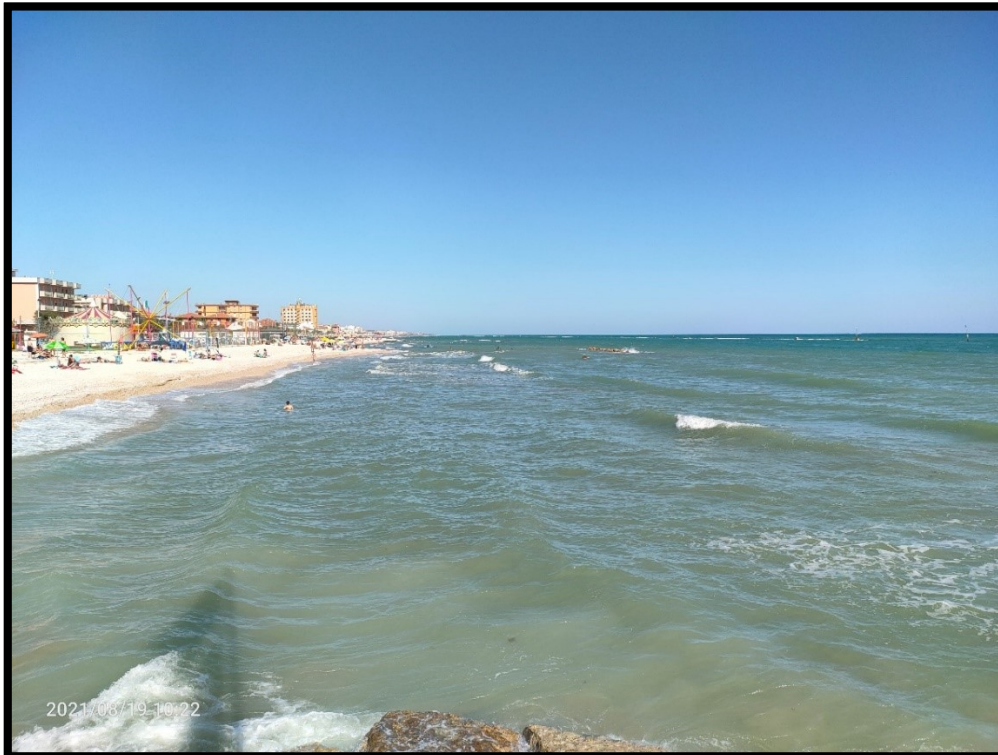
Fig. 4.124 – Scogliere sommerse della spiaggia di Marotta. Vista nord dal moletto. (19 agosto 2021)

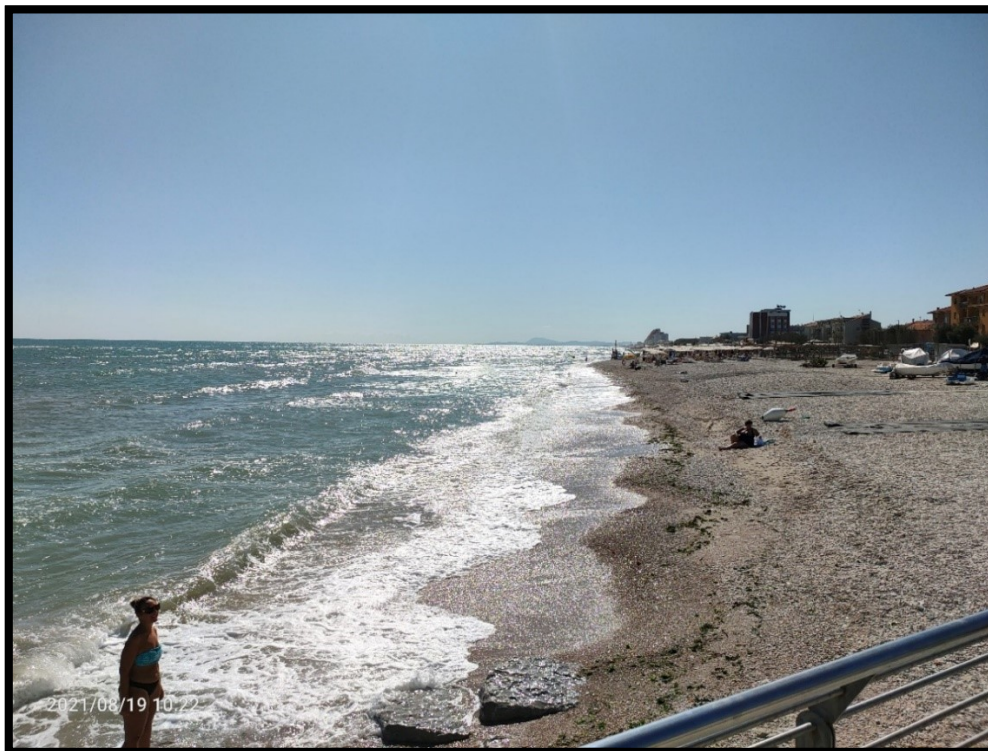
Fig. 4.125 – Scogliere sommerse della spiaggia di Marotta. Vista sud dal moletto. (19 agosto 2021)

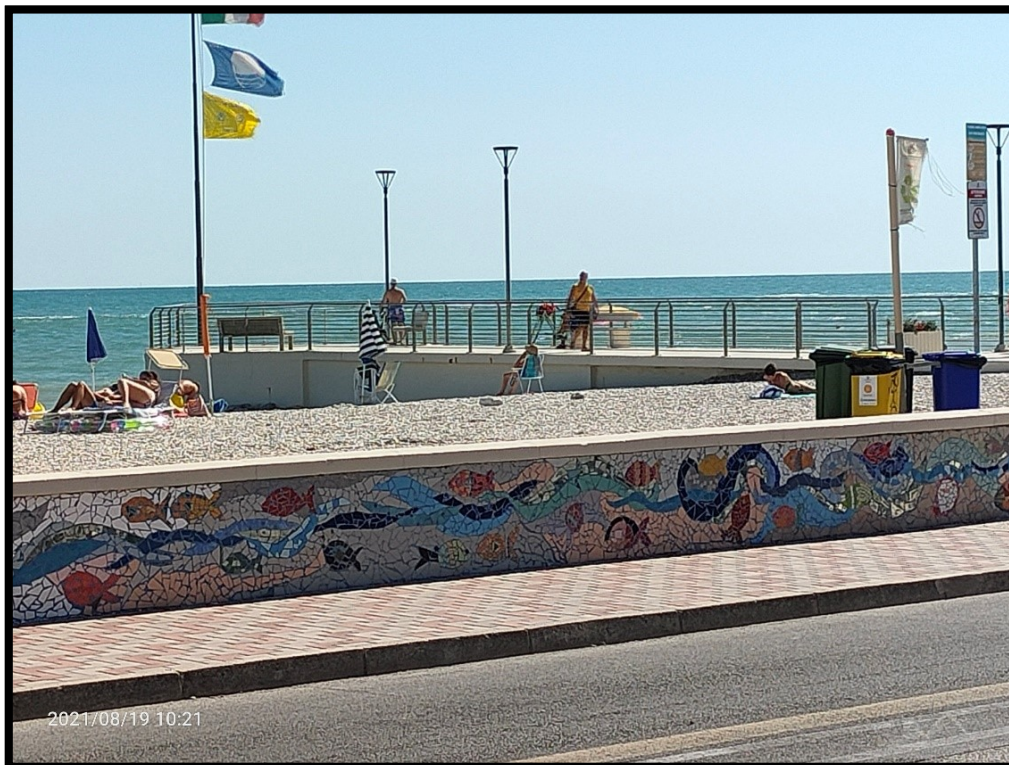
Fig. 4.126 – Moletto sulla spiaggia di Marotta. (19 agosto 2021)

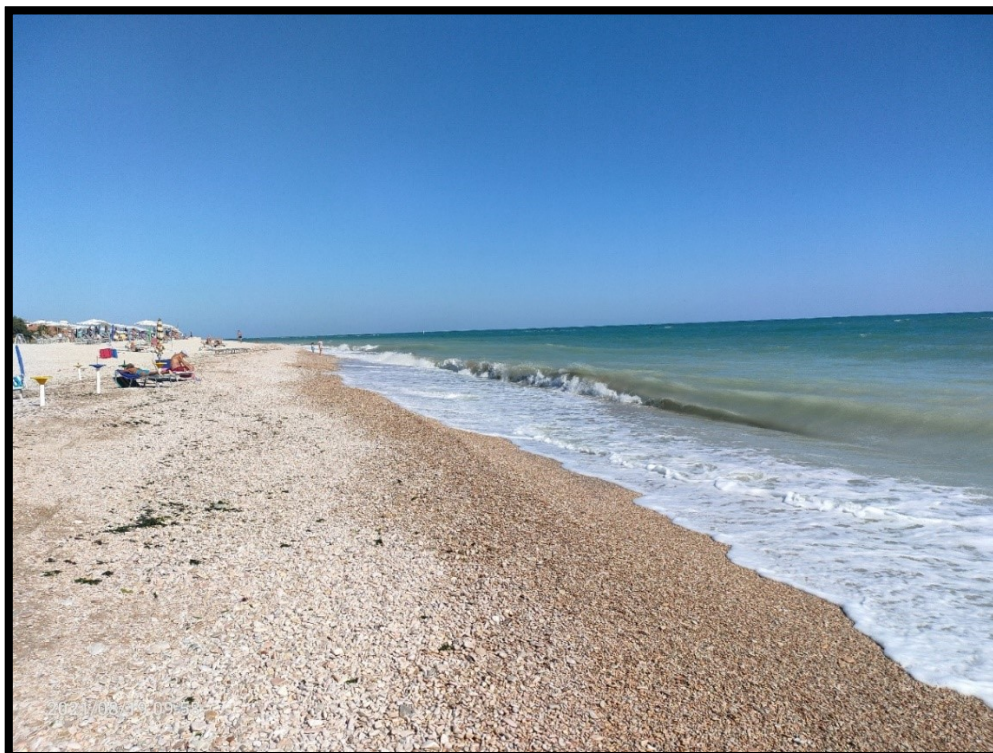
Fig. 4.127 – Scogliere sommerse della spiaggia di Marotta. Vista nord dalla foce del fiume Cesano. (19 agosto 2021)

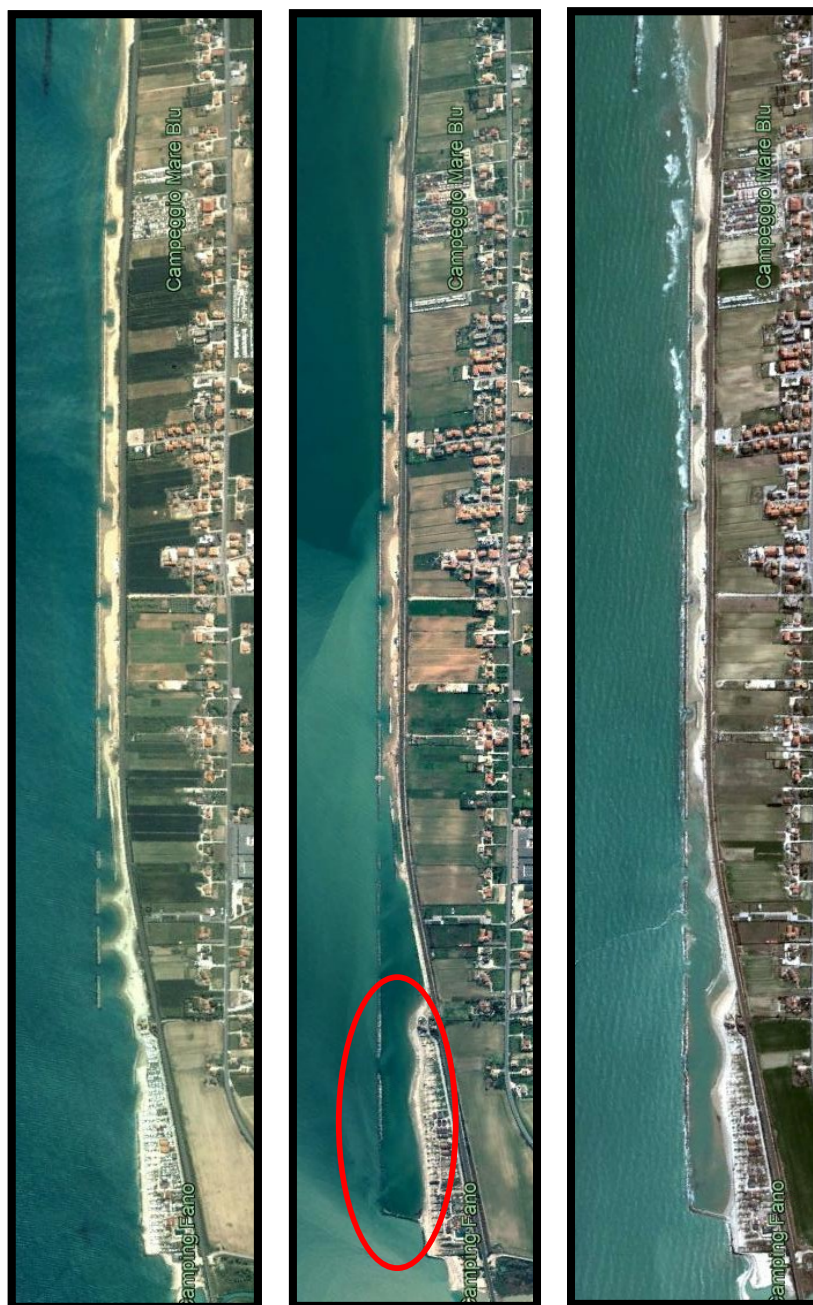
Fig. 4.128 – Da sinistra a destra: maggio 2002, marzo 2010 e marzo 2012 (Immagine satellitare ottenuta dal software Google Earth)

Nel litorale racchiuso tra le foci dei fiumi Metauro e Cesano non si notano variazioni importanti, mantenendo questa configurazione costante dal 2000 ad oggi. Gran parte del litorale risulta protetta da opere marittime sommerse, con alcune scogliere radenti e scogliere emerse concentrate nel litorale a nord di Torrette. Si nota a marzo 2010 (in fig. 4.128) l'allontanamento di alcune scogliere radenti sul litorale a ponente della foce del fiume Metauro, probabilmente per scopi turistici.
