**Evoluzione delle opere marittime di difesa della costa
settentrionale marchigiana**

**Evolution of the sea defence structures of the northern coast of
the Marches**

Tesi di Laurea di

Jason Primavera

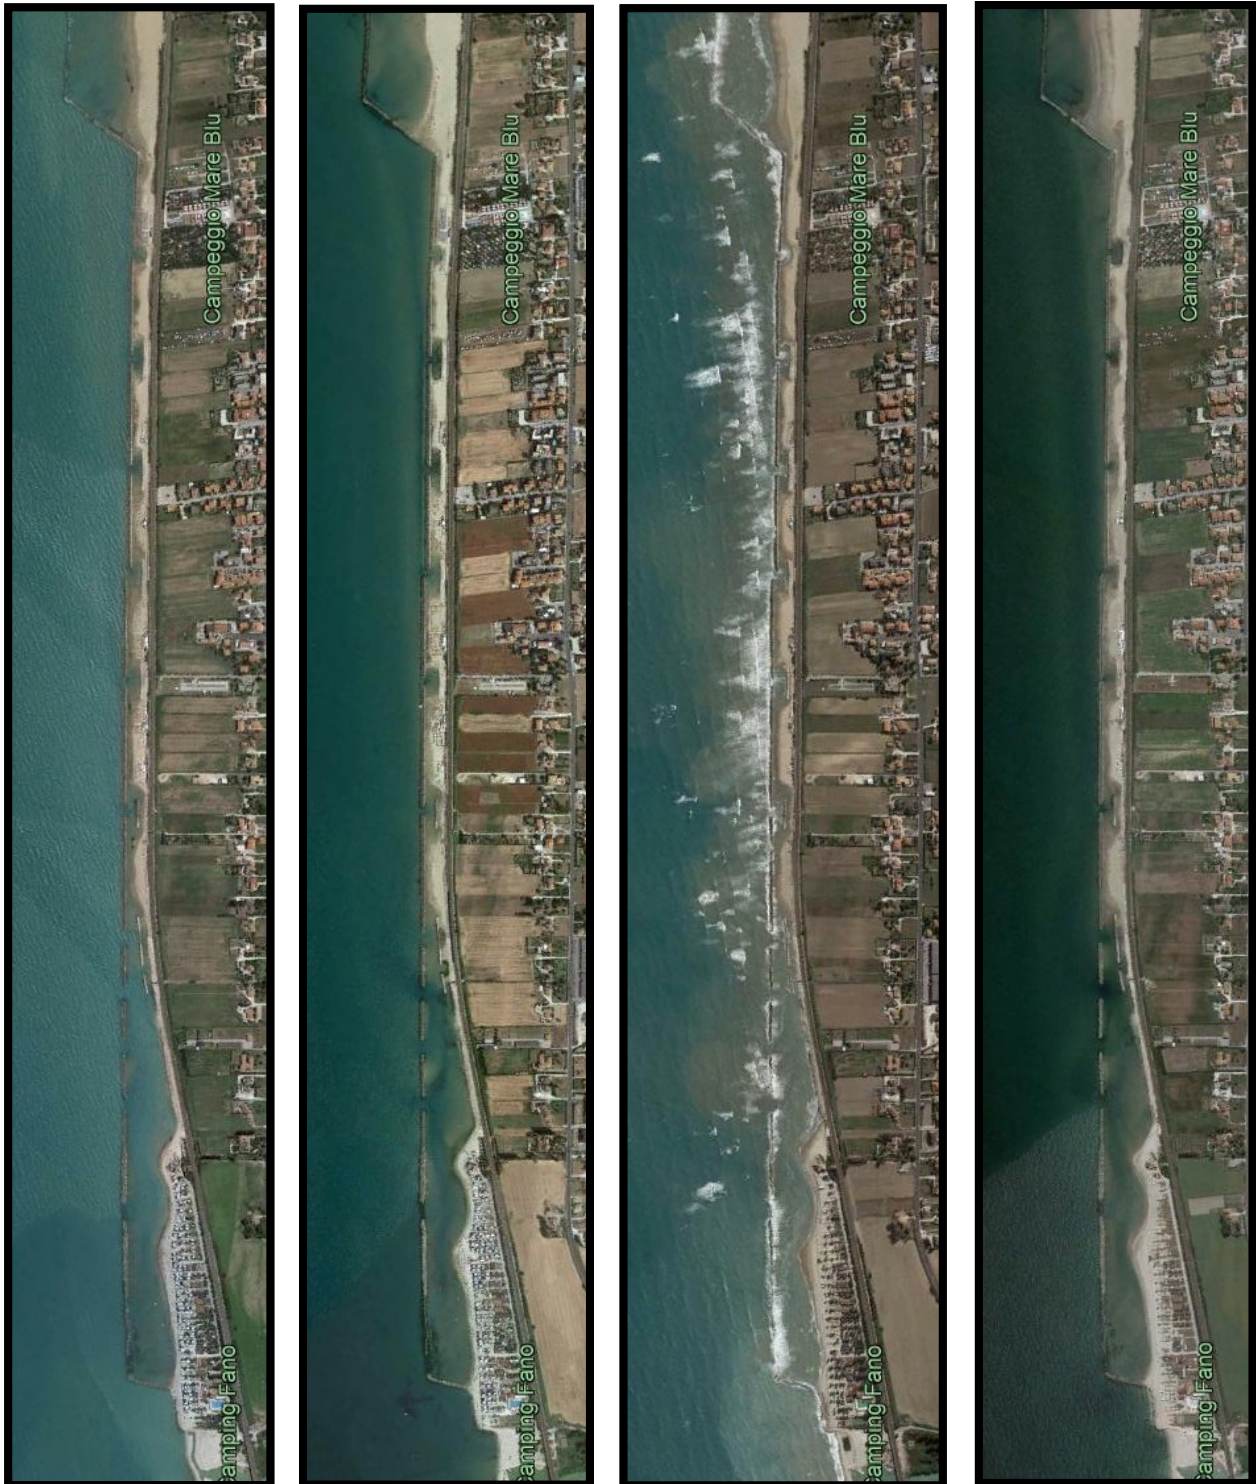
Fig. 4.129 – Da sinistra a destra: agosto 2016, luglio 2017, settembre 2018 e maggio 2020 (Immagine satellitare ottenuta dal software Google Earth)

Nel litorale racchiuso tra le foci dei fiumi Metauro e Cesano non si notano variazioni importanti, mantenendo questa configurazione costante dal 2000 ad oggi. Gran parte del litorale risulta protetta da opere marittime sommerse, con alcune scogliere radenti e scogliere emerse concentrate nel litorale a nord di Torrette. Si nota a marzo 2010 (in fig. 4.128) l'allontanamento di alcune scogliere radenti sul litorale a ponente della foce del fiume Metauro, probabilmente per scopi turistici.
